Référence : 400078_19

PROCÈS-VERBAL DE DESCRIPTION D'IMMEUBLE

Certifie m'être transportée ce jour 3 mars 2022 à 14 heures au 10 place Joffre, Résidence du square, appartement n°6 à 33500 Libourne où, en présence de Mme PELETTE Virginie, cogérante, j'ai constaté ce qui suit :

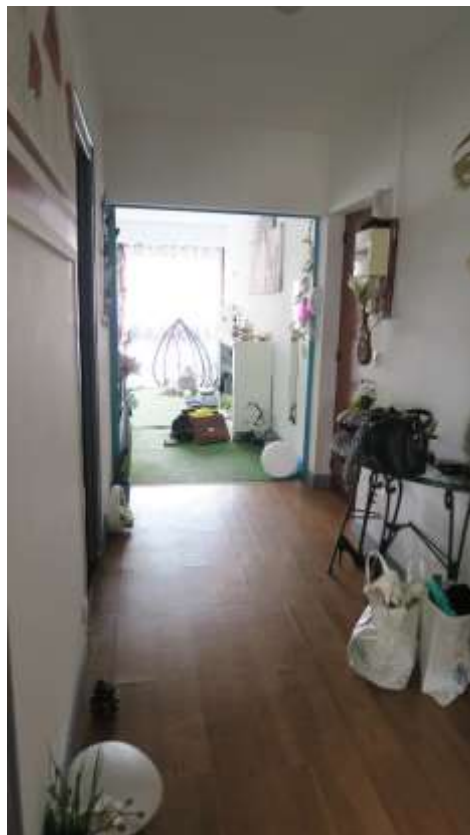
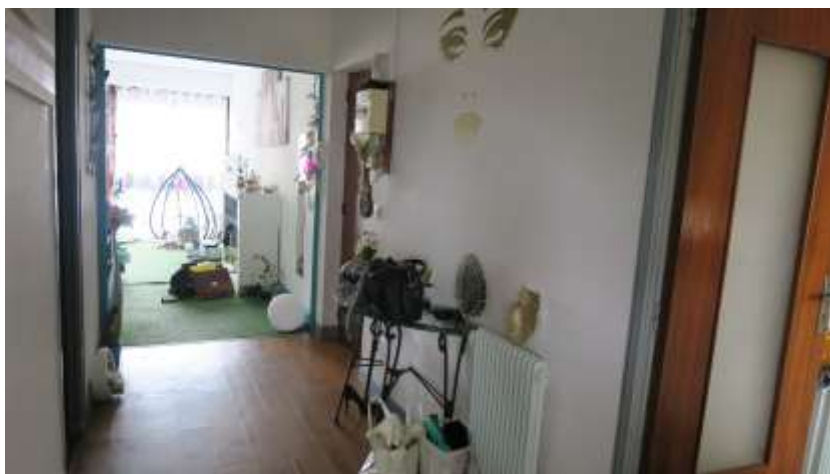
Photos 1 et 2.

L'entrée est ouverte sur le séjour. *Madame Pelette Virginie m'indique que les portes initialement en place ont été retirées par ses soins.*

Le plafond et les murs sont peints, en bon état général.

Un radiateur de chauffage central.

Parquet flottant au sol avec plinthes en bois. Le tout est en bon état général.

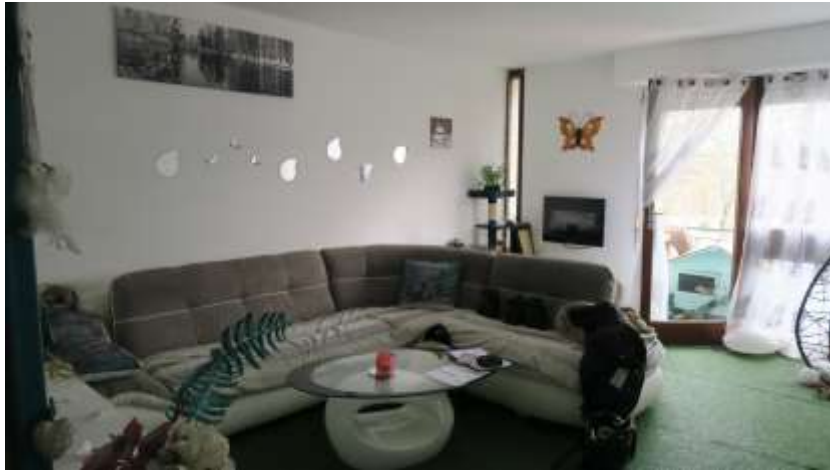
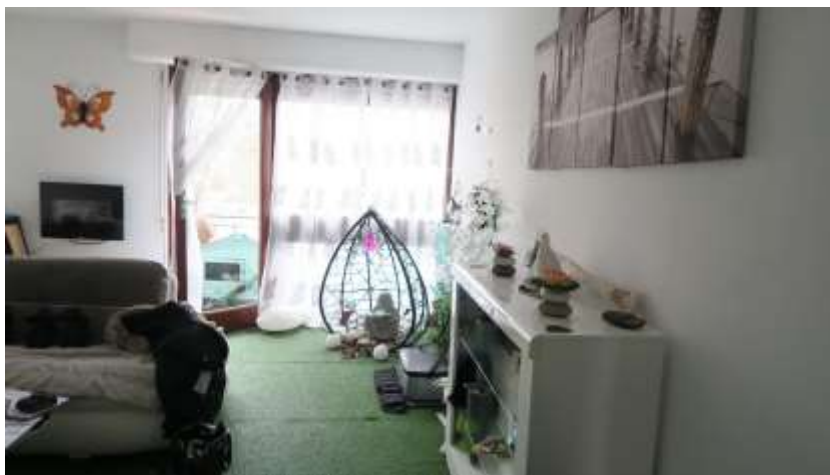
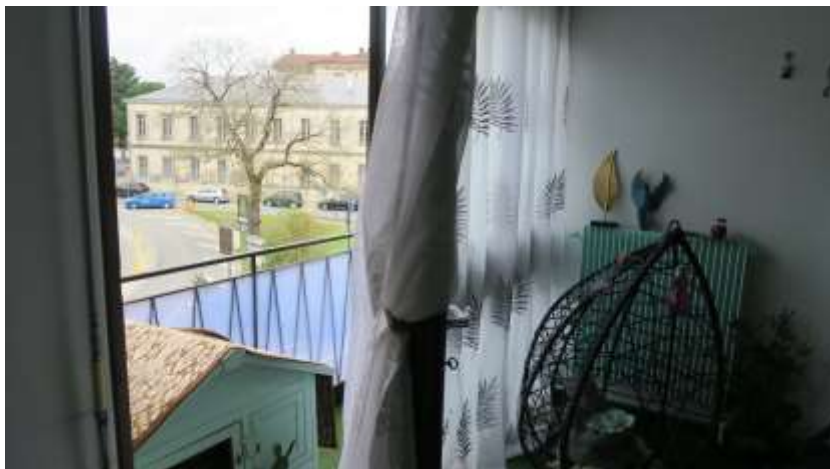
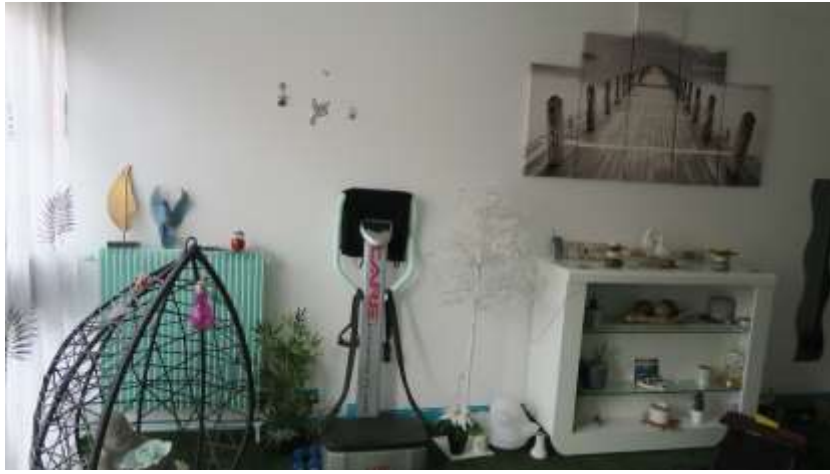
Photos 3 à 6.

Deux pans vitrés fixes et une porte simple en double vitrage d'aspect ancien donnant sur un balcon côté rue.

Le plafond et les murs peints sont en bon état d'usage.

Une fenêtre en double vitrage d'aspect ancien et un volet roulant manuel en bon état d'usage.

Au sol, une moquette imitation gazon en bon état d'usage.

Un radiateur de chauffage central.

Un balcon attenant avec garde-corps et un revêtement au sol de type imitation gazon.

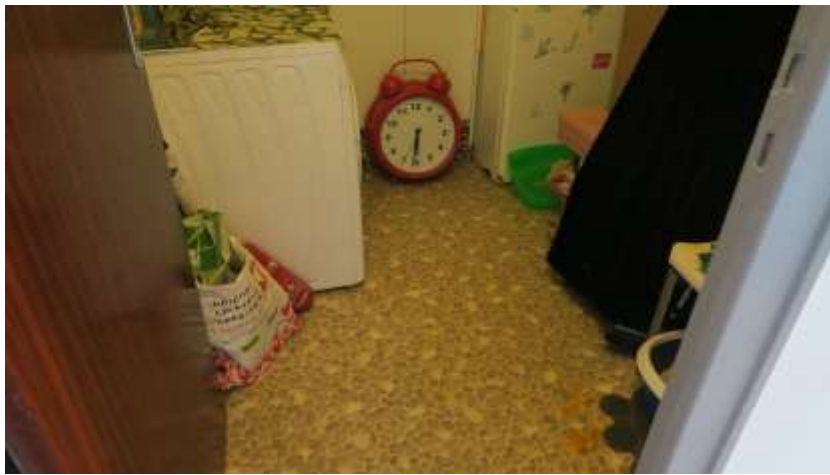
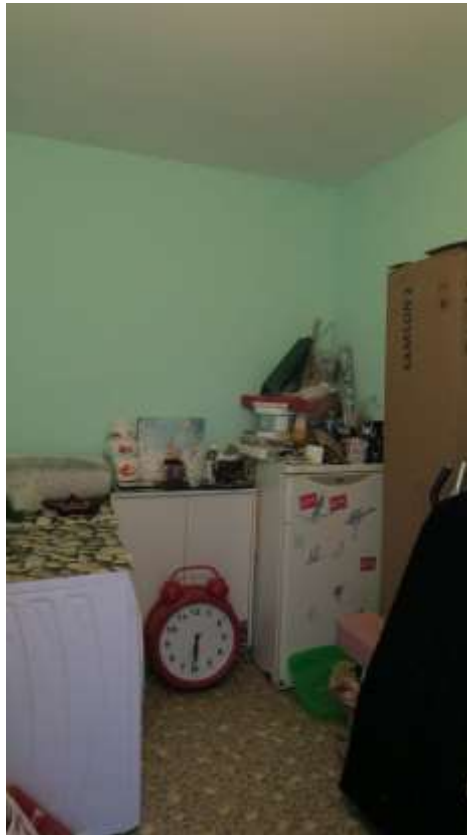
Photos 7 et 8.

Le plafond et les murs peints sont en bon état d'usage.

Une grille d'aération.

Le sol en revêtement PVC est en bon état d'usage.

Une porte isoplane.

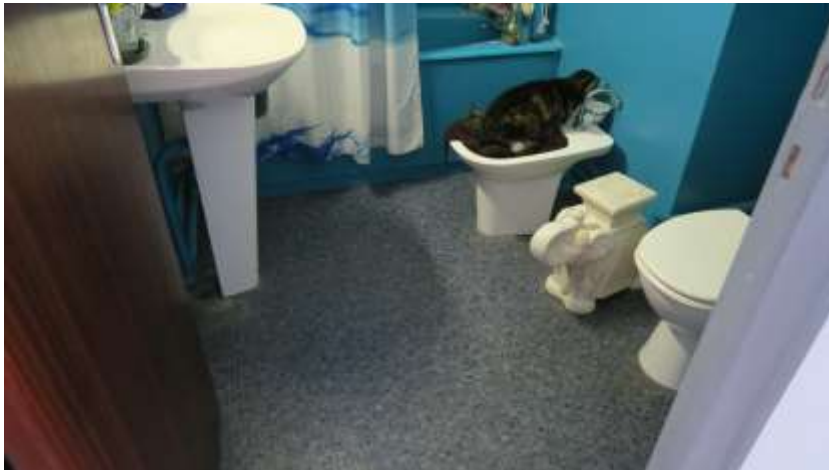
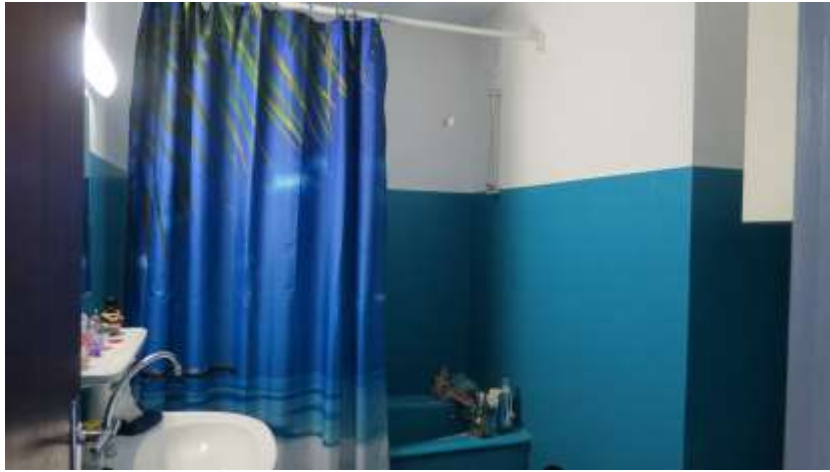
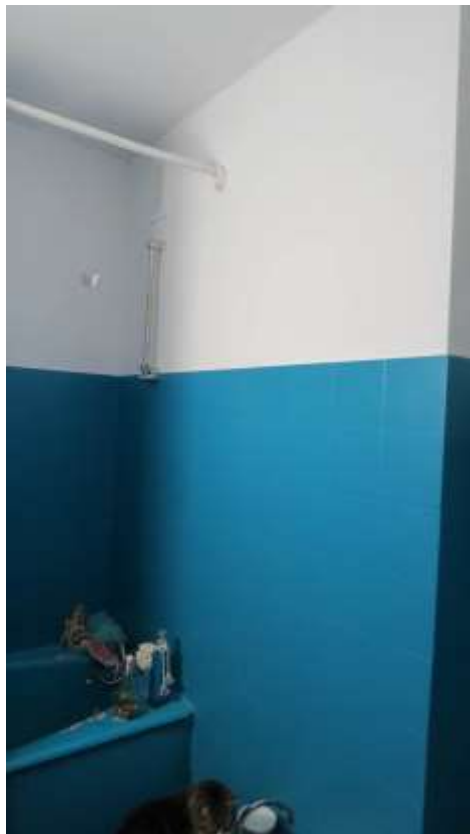
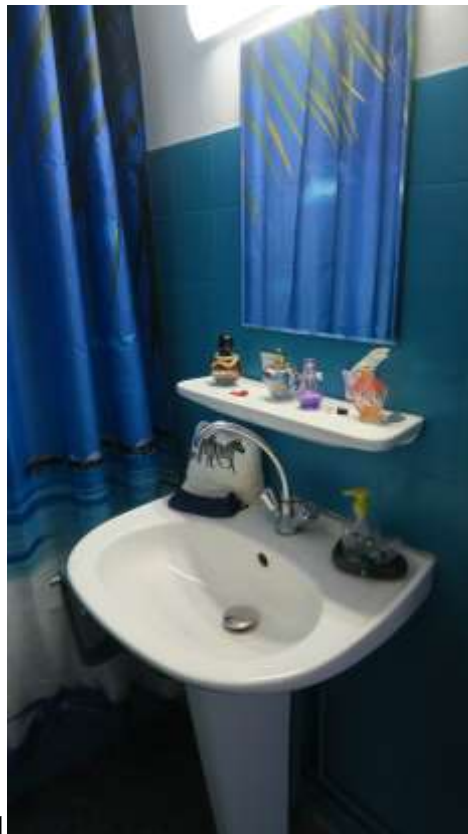
Photos 9 à 12.

Plafond peint en bon état général.

Les murs sont pour partie recouverts d'une faïence murale peinte et pour autre partie de toile de verre peinte en partie supérieure en bon état général.

Une baignoire peinte avec des grands écailllements de peinture défraîchie et une robinetterie à mélangeur.

Un lavabo à col de cygne avec robinetterie à mitigeur. Une tablette dégradée. Un miroir et un néon réglable en partie supérieure.

Le sol constitué d'un revêtement PVC est en bon état d'usage.

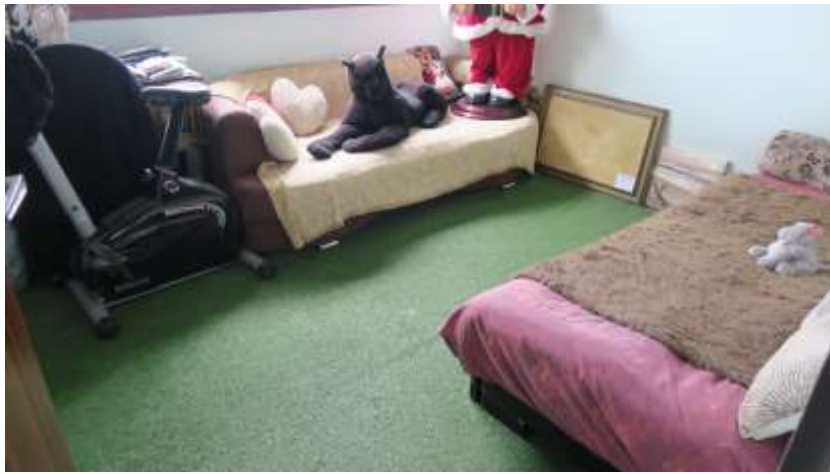
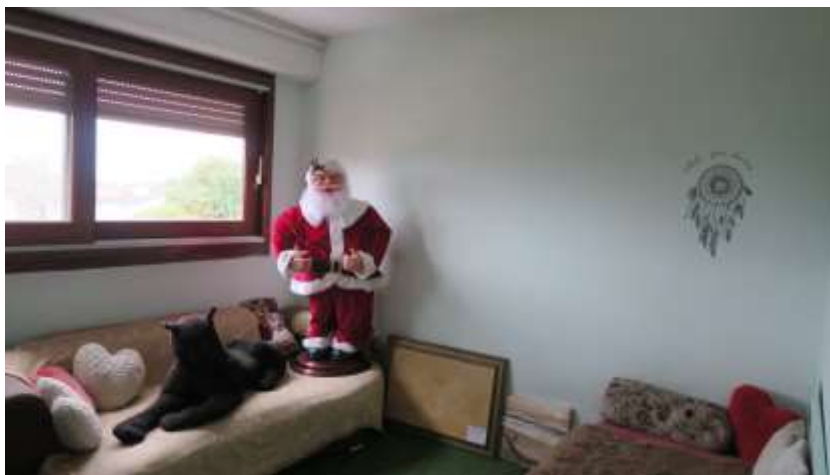
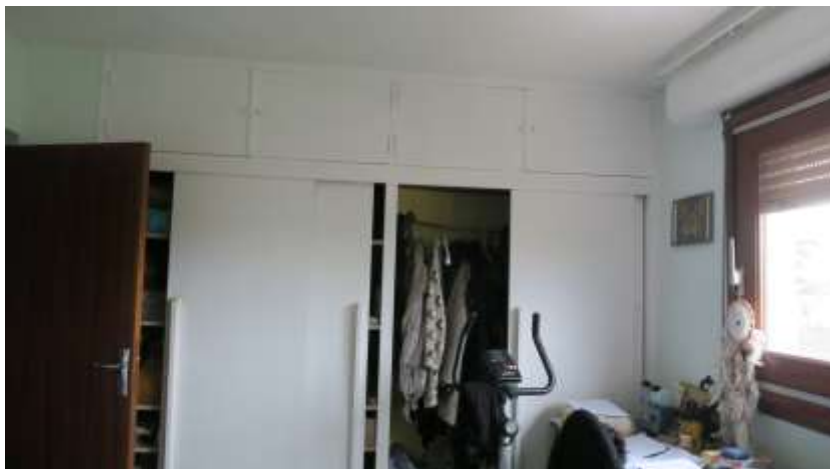
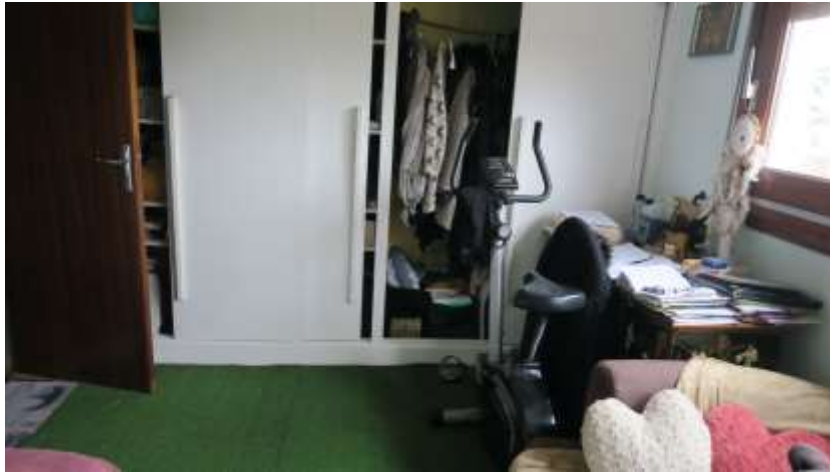
Photos 13 à 16.

Le plafond et les murs peints sont en bon état d'usage.

Le sol est recouvert de parquet lui-même recouvert de moquette imitation gazon.

Un placard mural encastré avec porte coulissante en bois et quatre portes en partie supérieure.

Une fenêtre à deux vantaux coulissants, double vitrage et volet roulant.

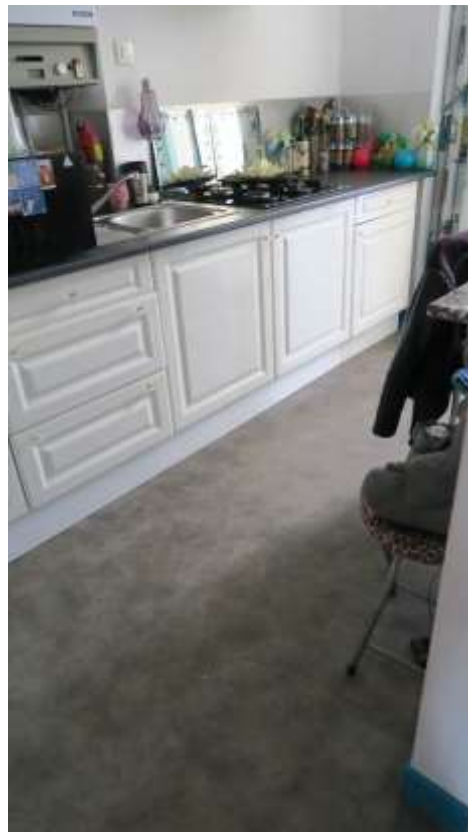
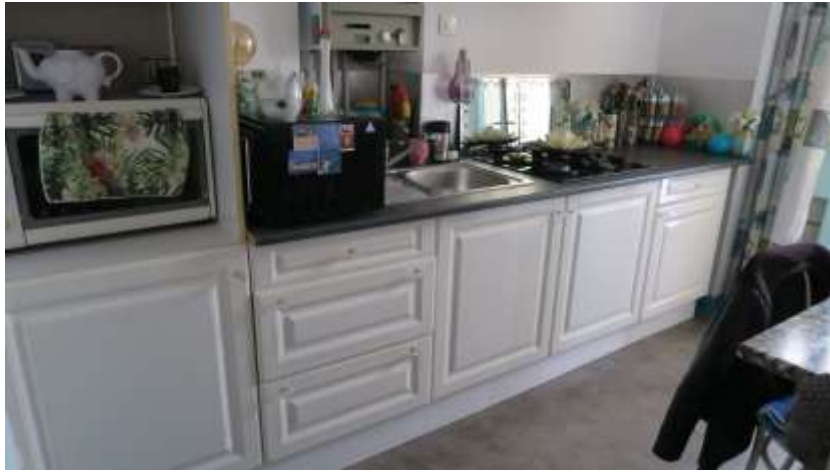
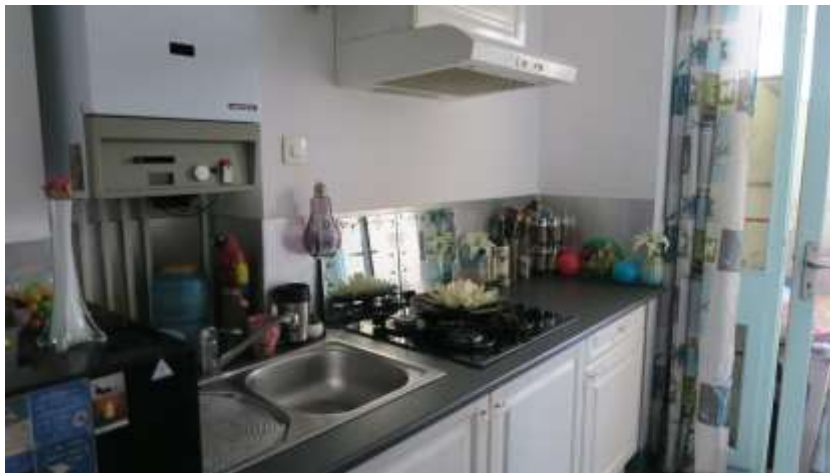
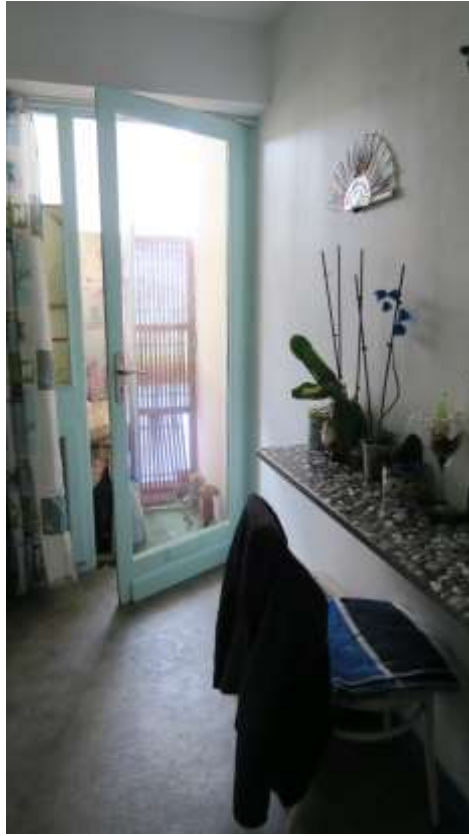
Photos 17 à 20.

Le plafond et les murs peints sont en bon état général.

Le sol en revêtement PVC est en bon état général.

Un ensemble de meubles de cuisine aménagée en bon état général. Elle comprend quatre portes basses, deux portes hautes, quatre tiroirs, une hotte aspirante, un évier à un bac, une table de cuisson au gaz, un logement pour four, une chaudière gaz de ville de marque SAUNIER-DUVAL.

Un plateau de table fixé au mur.

La cuisine dispose d'une porte donnant sur la loggia ou séchoir côté façade arrière. Le revêtement du sol de la loggia est constitué d'une sorte de moquette imitation gazon.
