## PROCES-VERBAL DE DESCRIPTION

(saisie immobilière)

Nous vous demandons, pour la sauvegarde de nos intérêts tant présents que futurs, de procéder ce jour à un procès-verbal de description d'un ensemble immobilier, dont elle est propriétaire et situé 16, rue de Ploërmel, 44000 NANTES.

**À NANTES, 16 rue de Ploërmel**

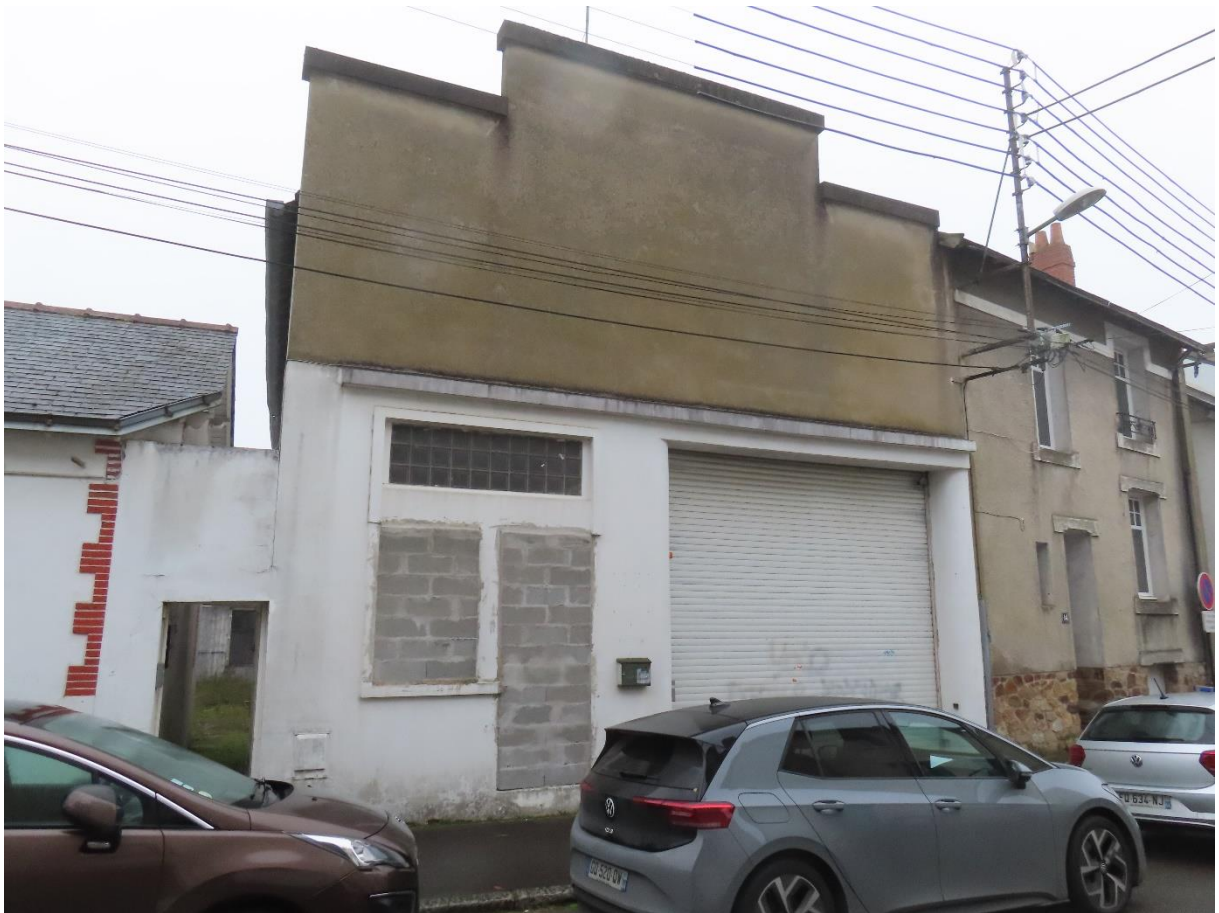
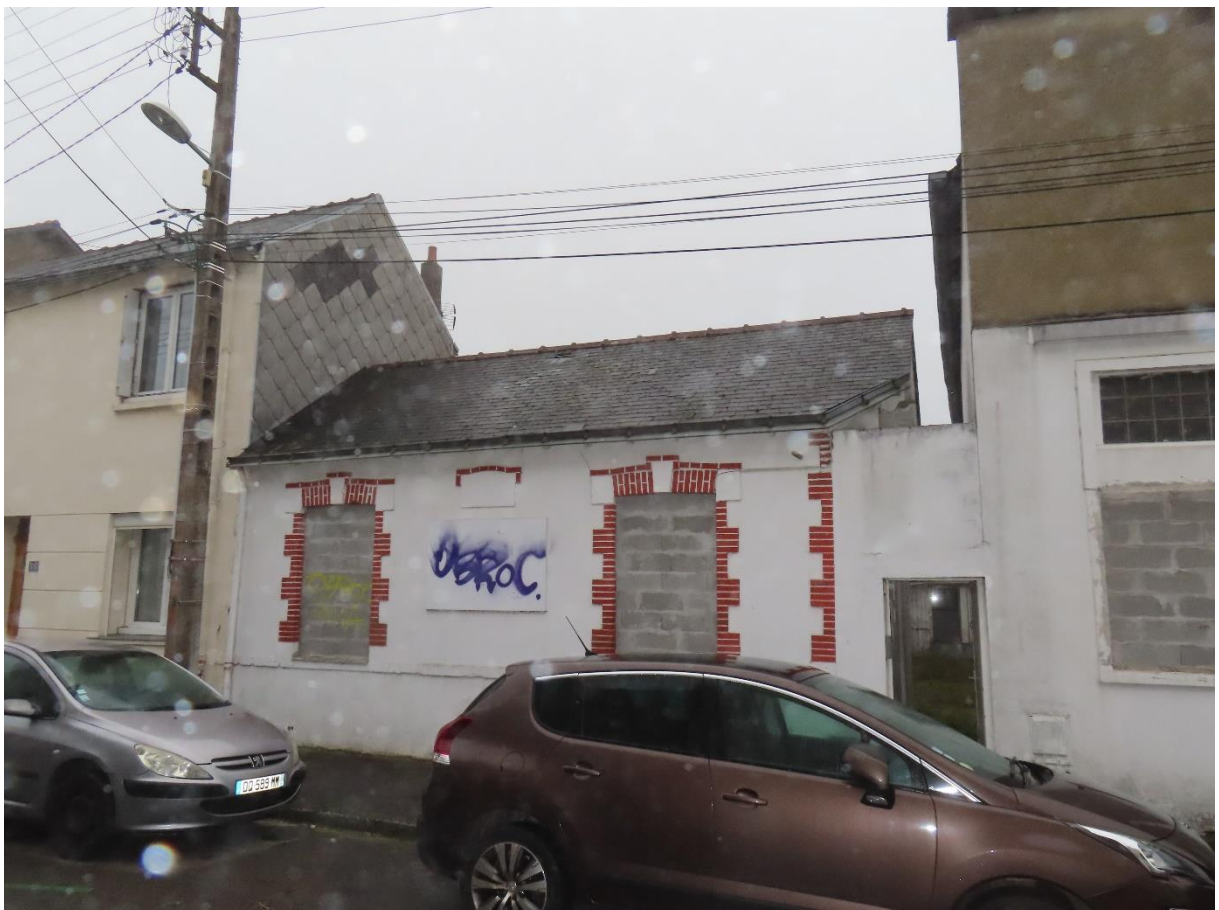
Façade sur rue de Ploërmel recouverte de crépi recouvert de peinture, en état d'usage. Les huisseries sont murées. Grand rideau métallique sur la droite. Porte métallique d'accès en état d'usage. Toiture du premier bâtiment sur la gauche recouverte d'ardoises, en état d'usage.

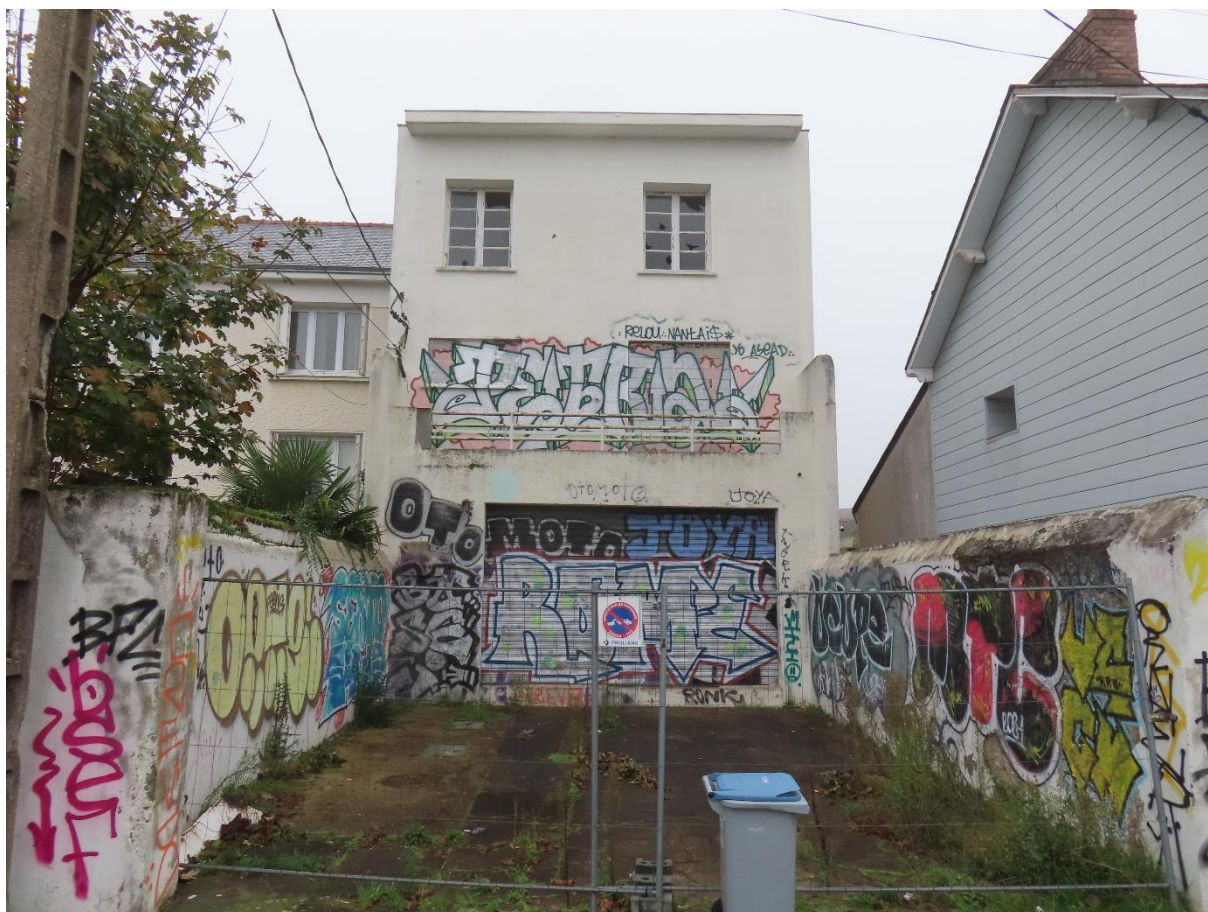
Façade sur rue Jules Ferry recouverte de crépi recouvert de peinture usagée et largement taguée. Les huisseries au 1<sup>er</sup> étage sont murées. Grand rideau métallique au rez-de-chaussée. Petite cour avec sol cimenté devant.

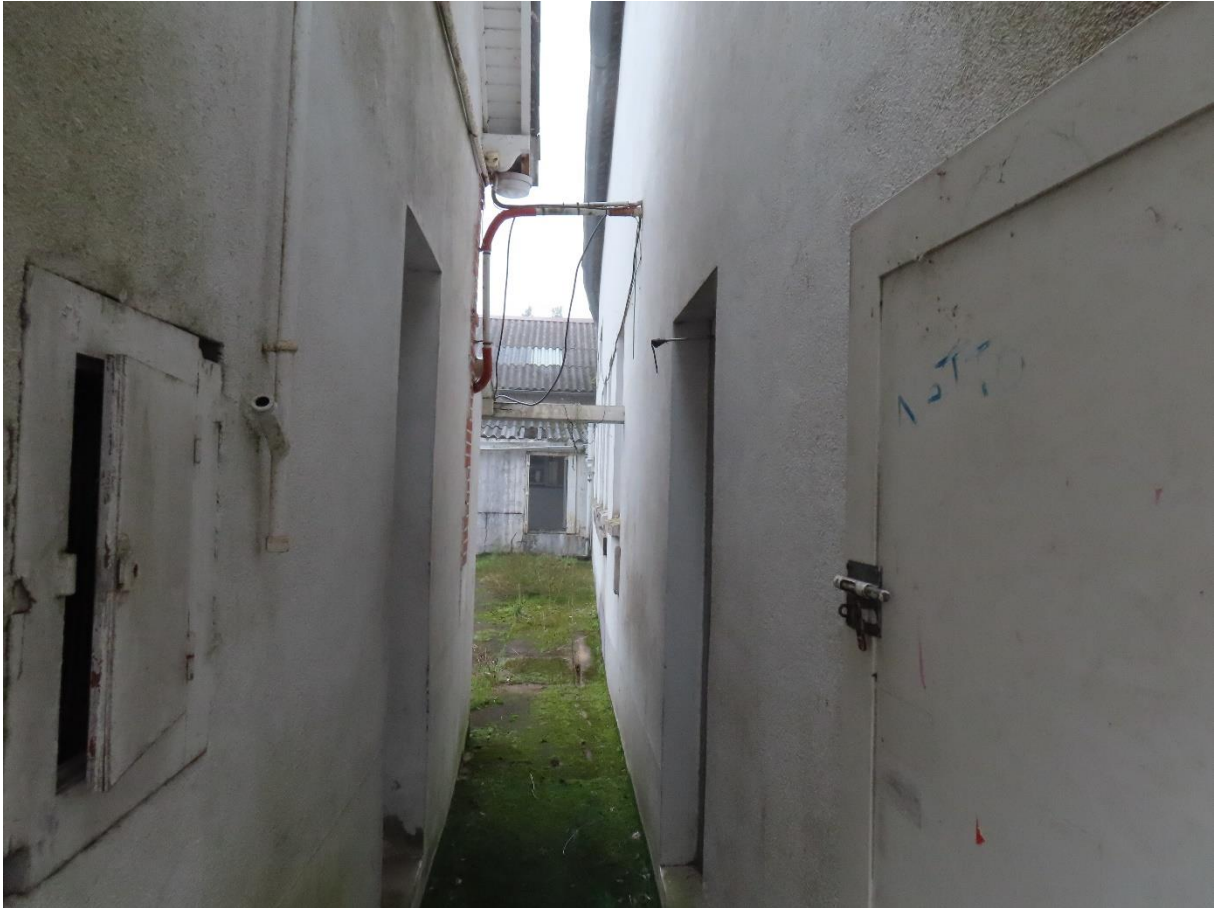
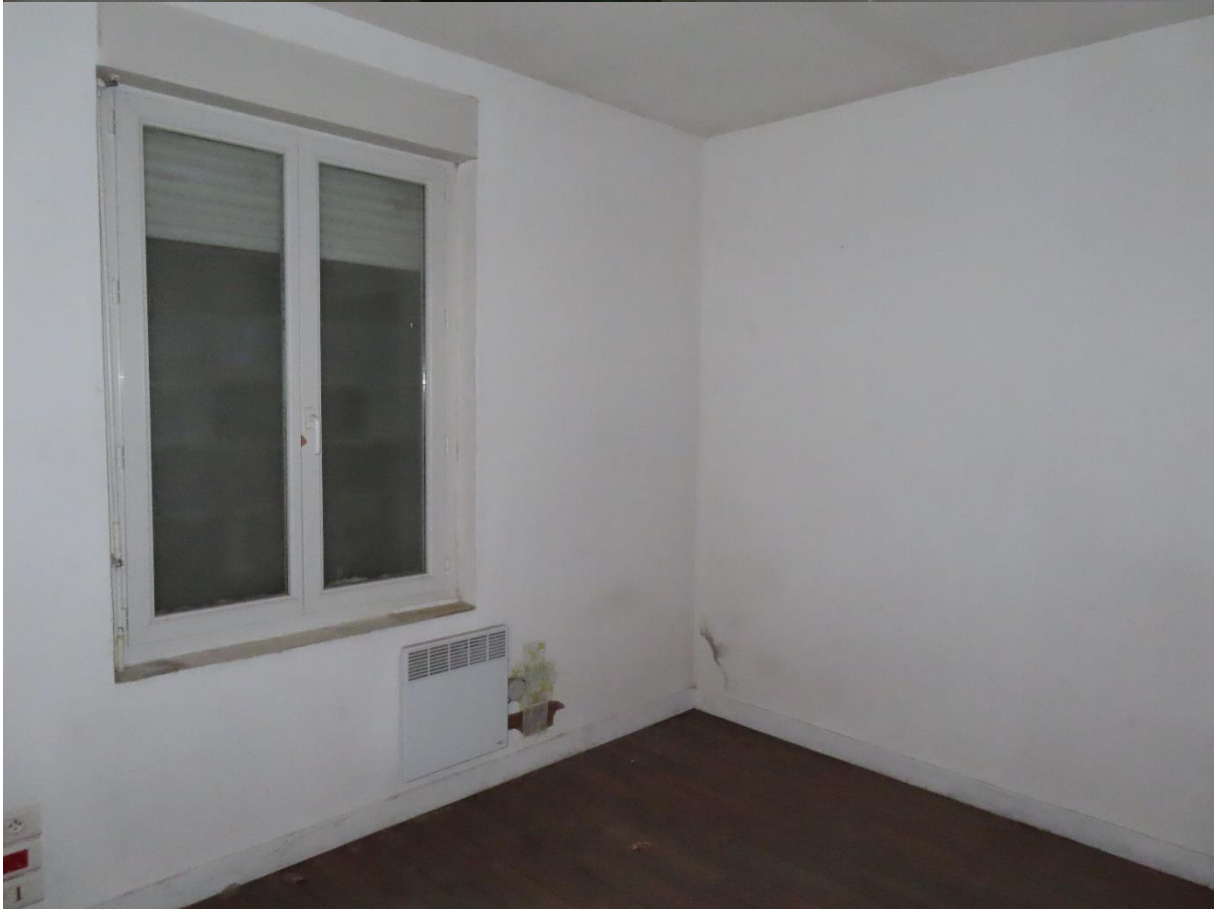
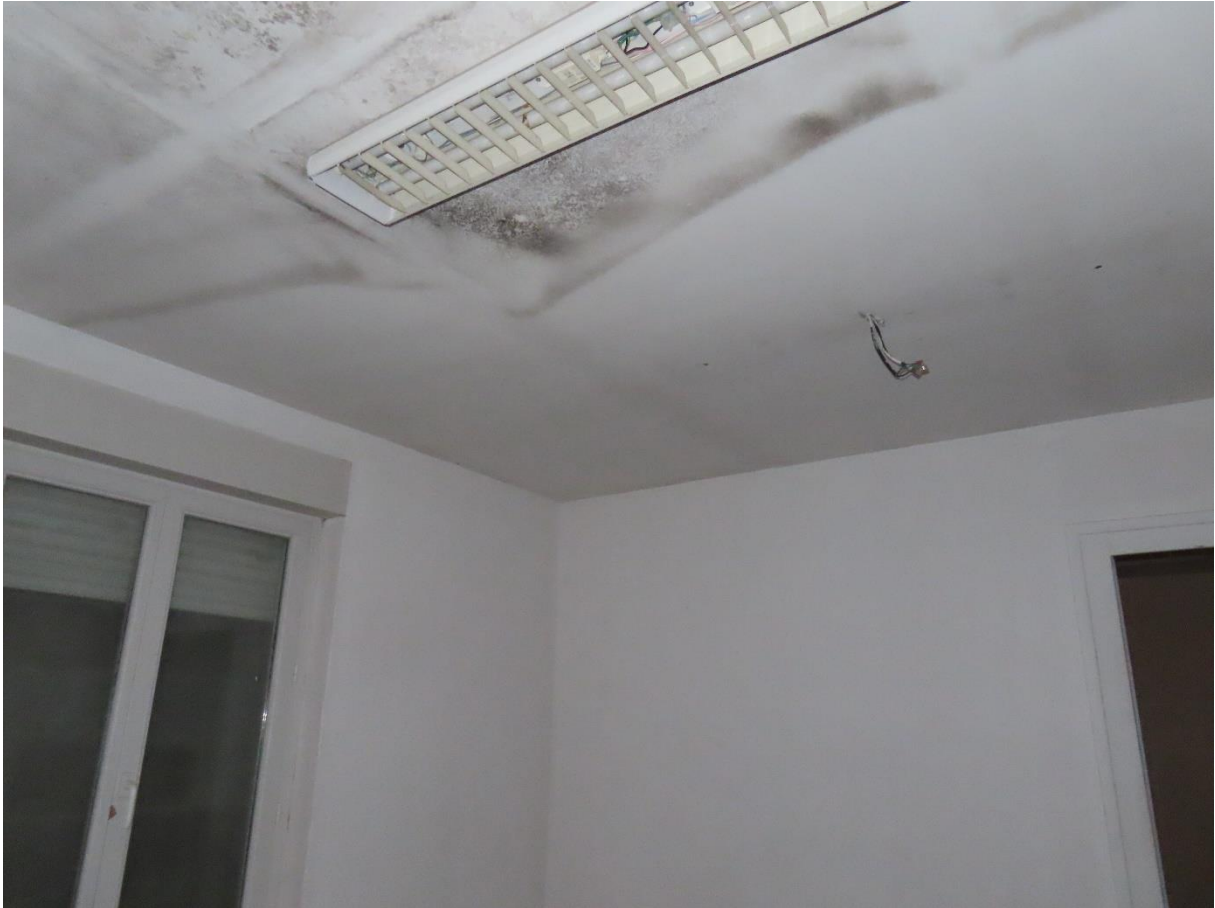
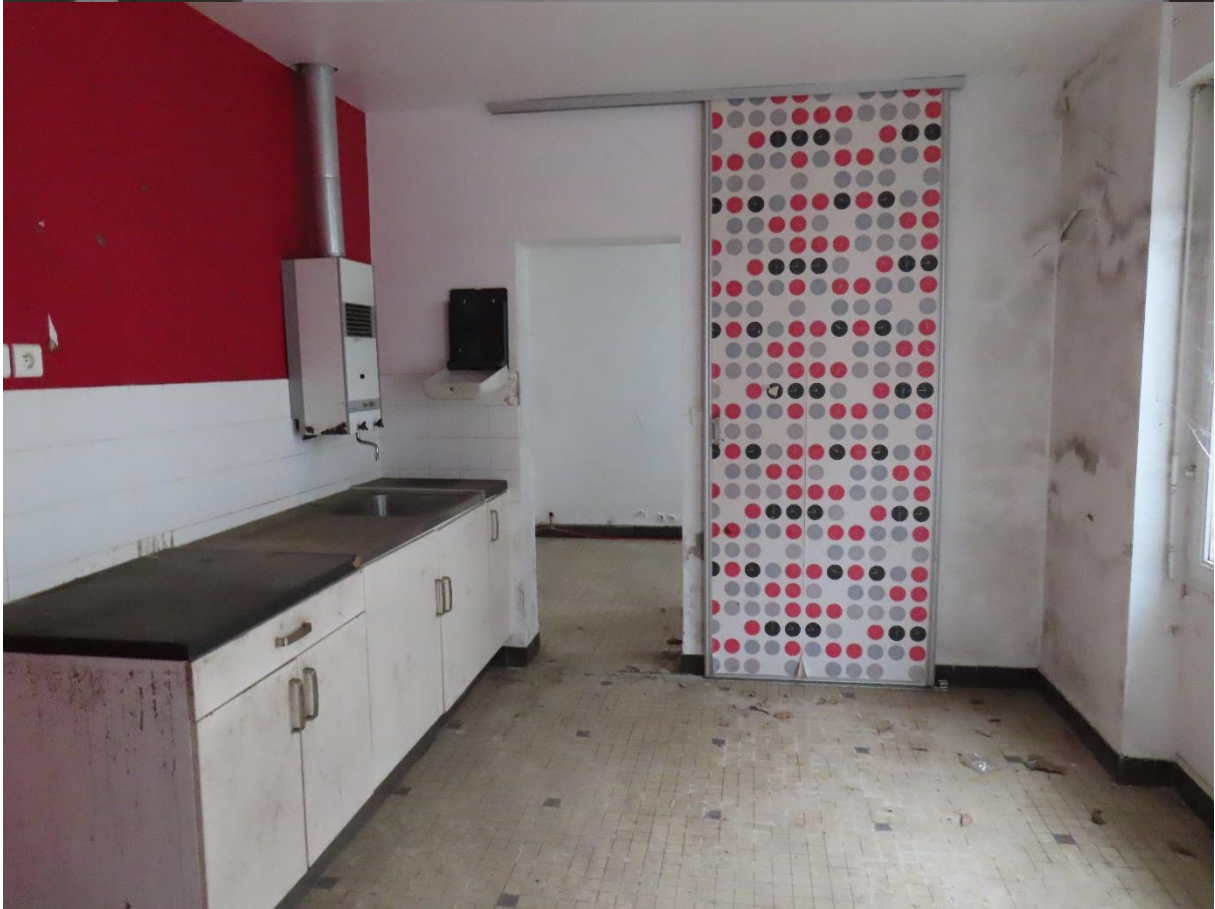
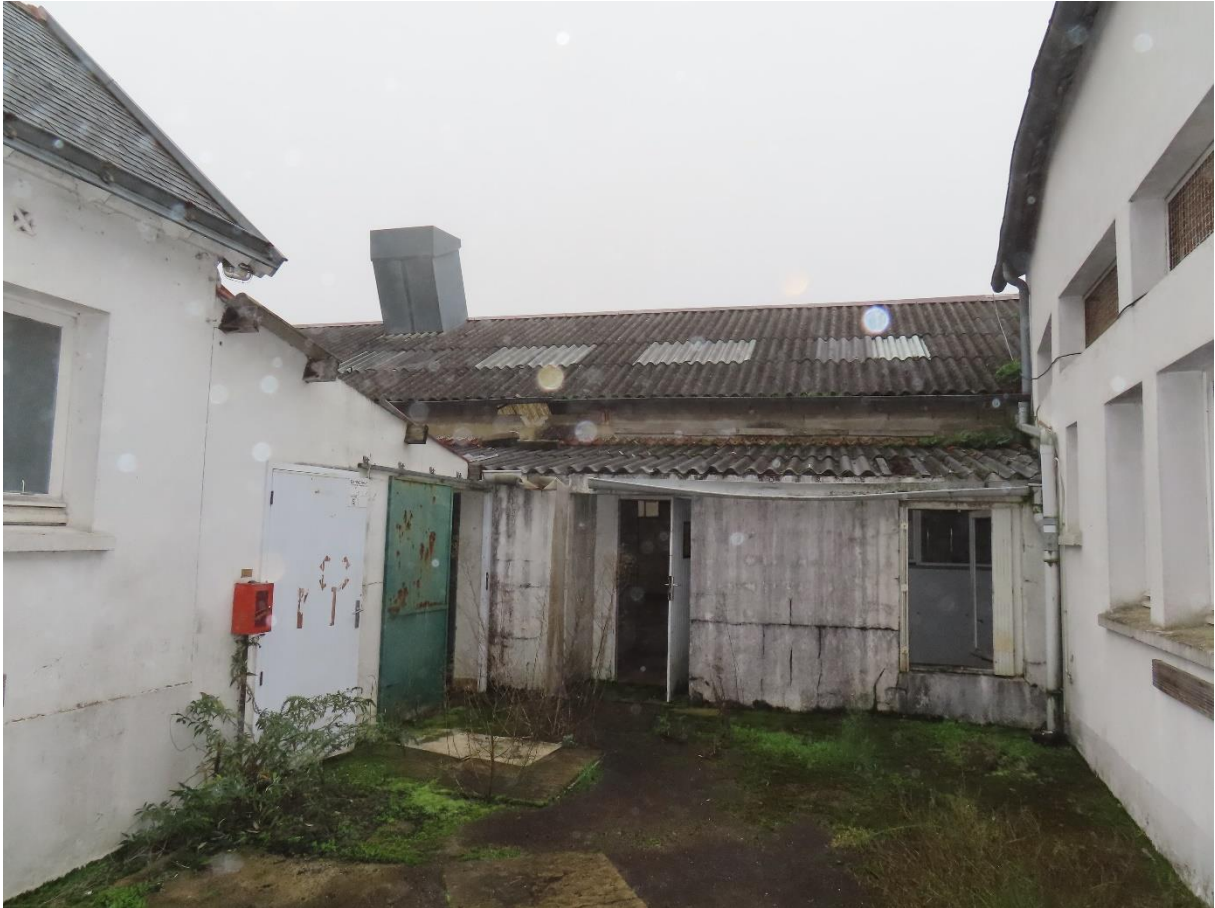
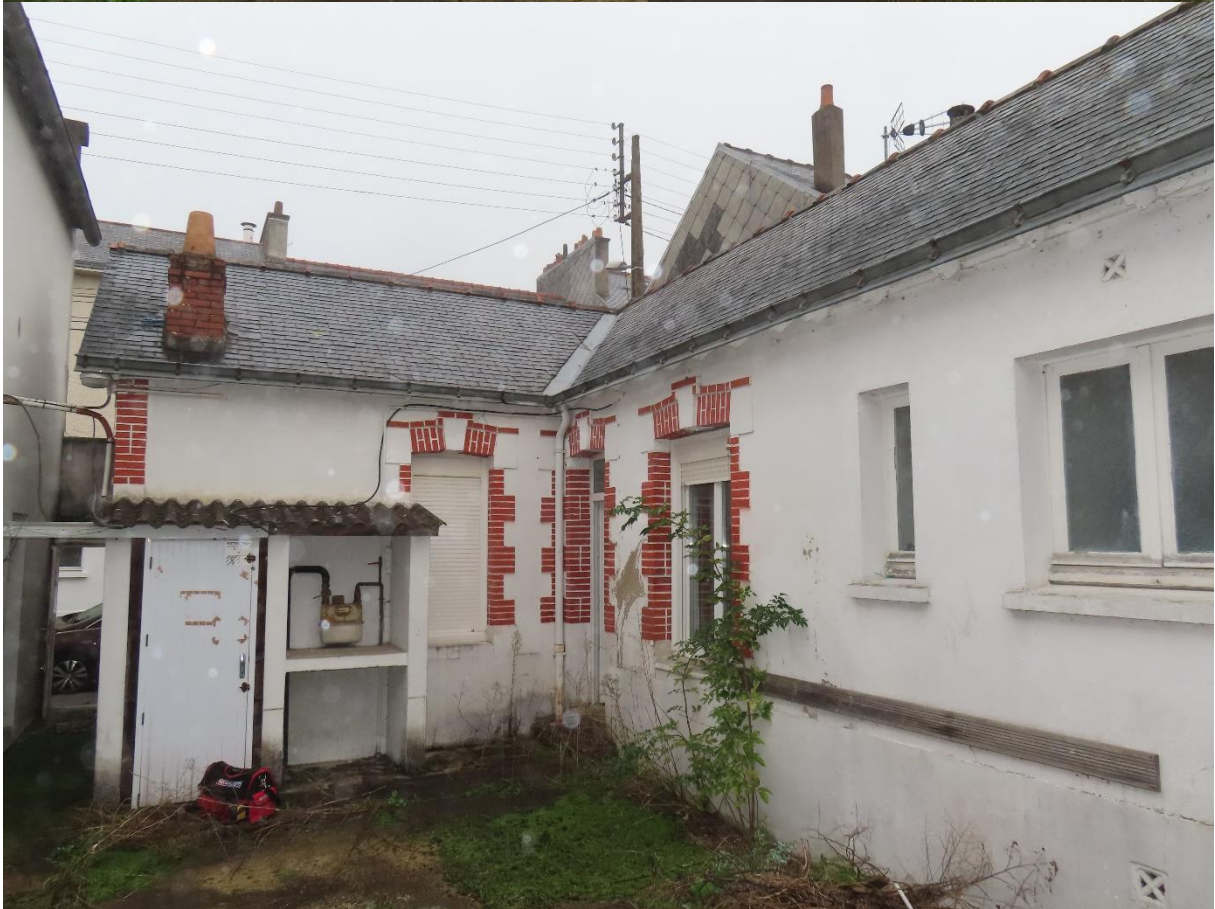
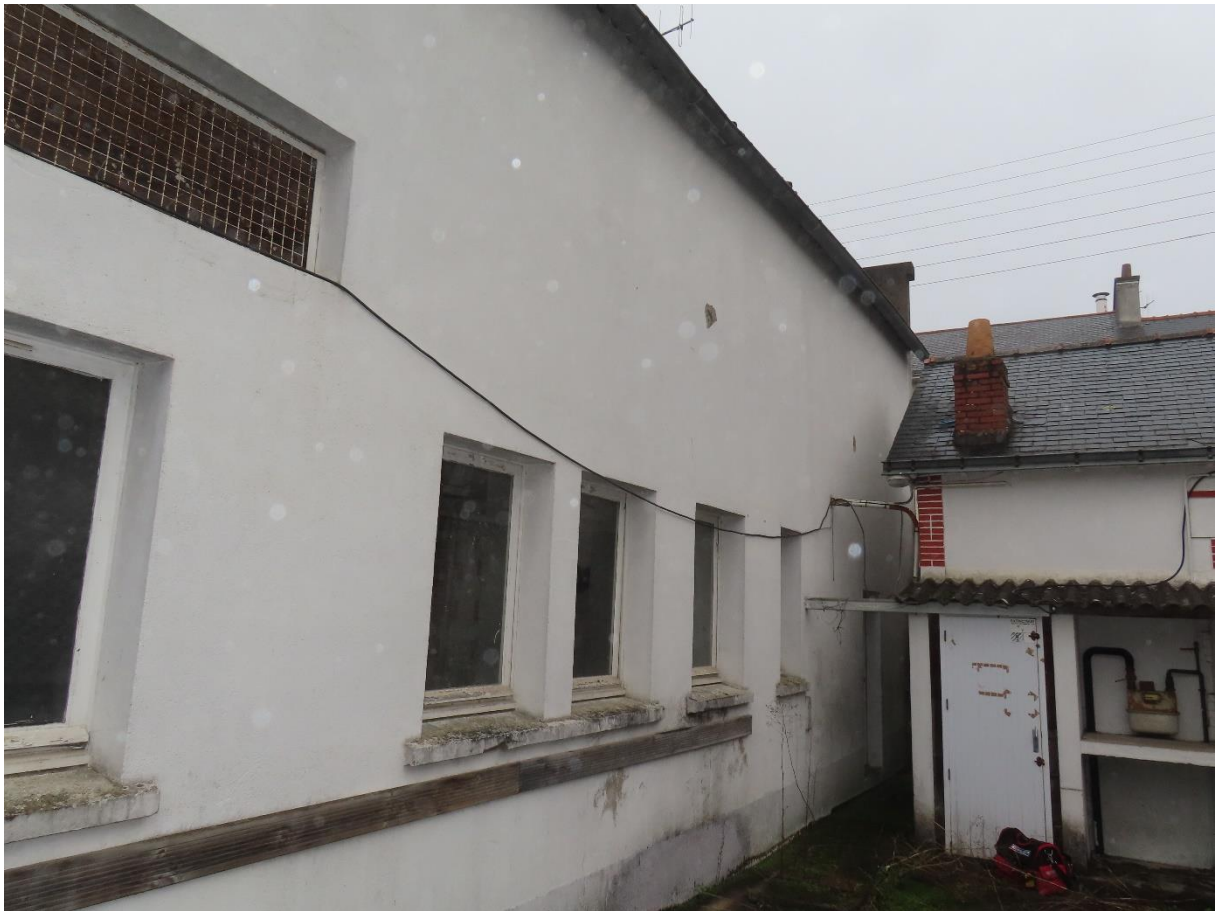
#### **Cour intérieure desservant les différents bâtiments**

Sol dalles béton anciennes, usagées, largement verdies. Présence de végétaux divers. Murs périphériques des différents bâtiments recouverts de peinture. Ensemble vétuste.

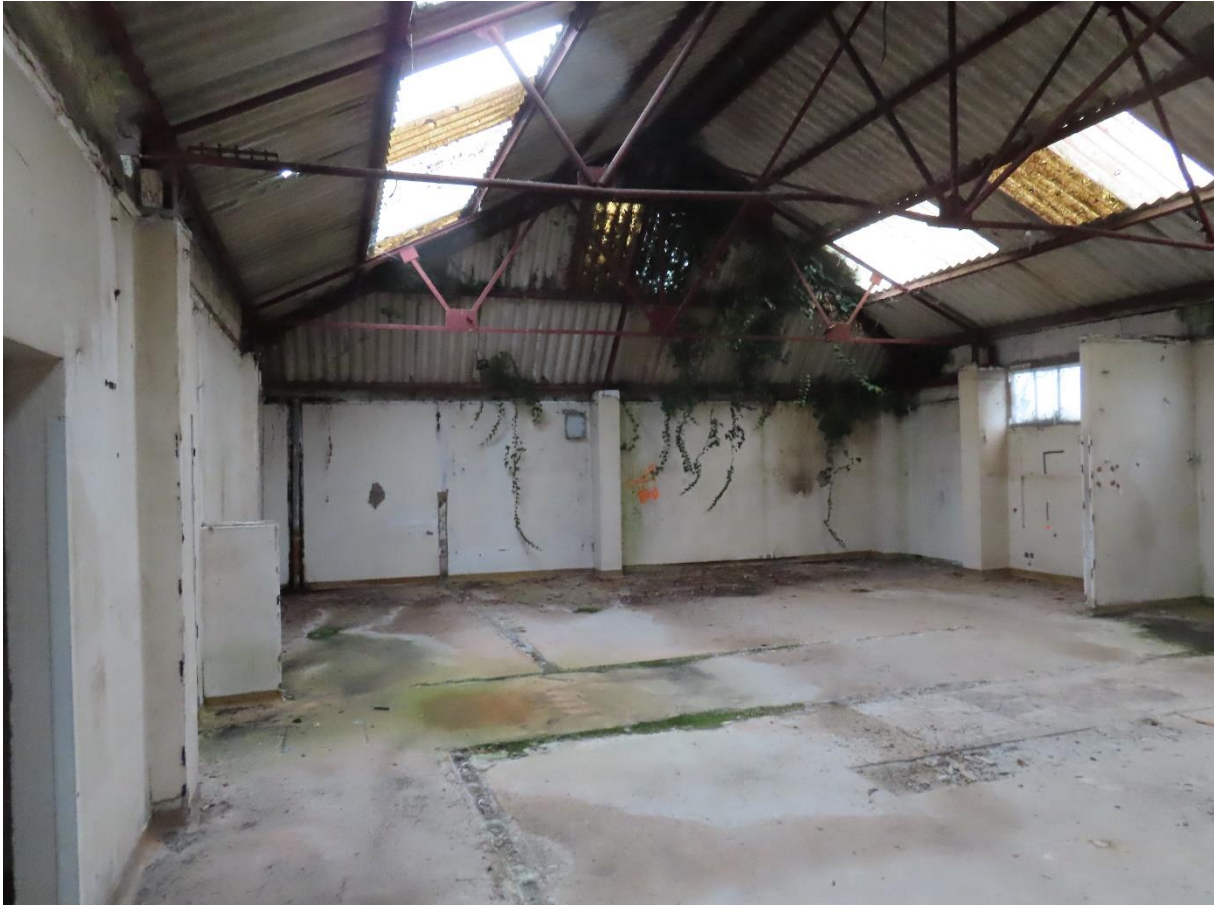
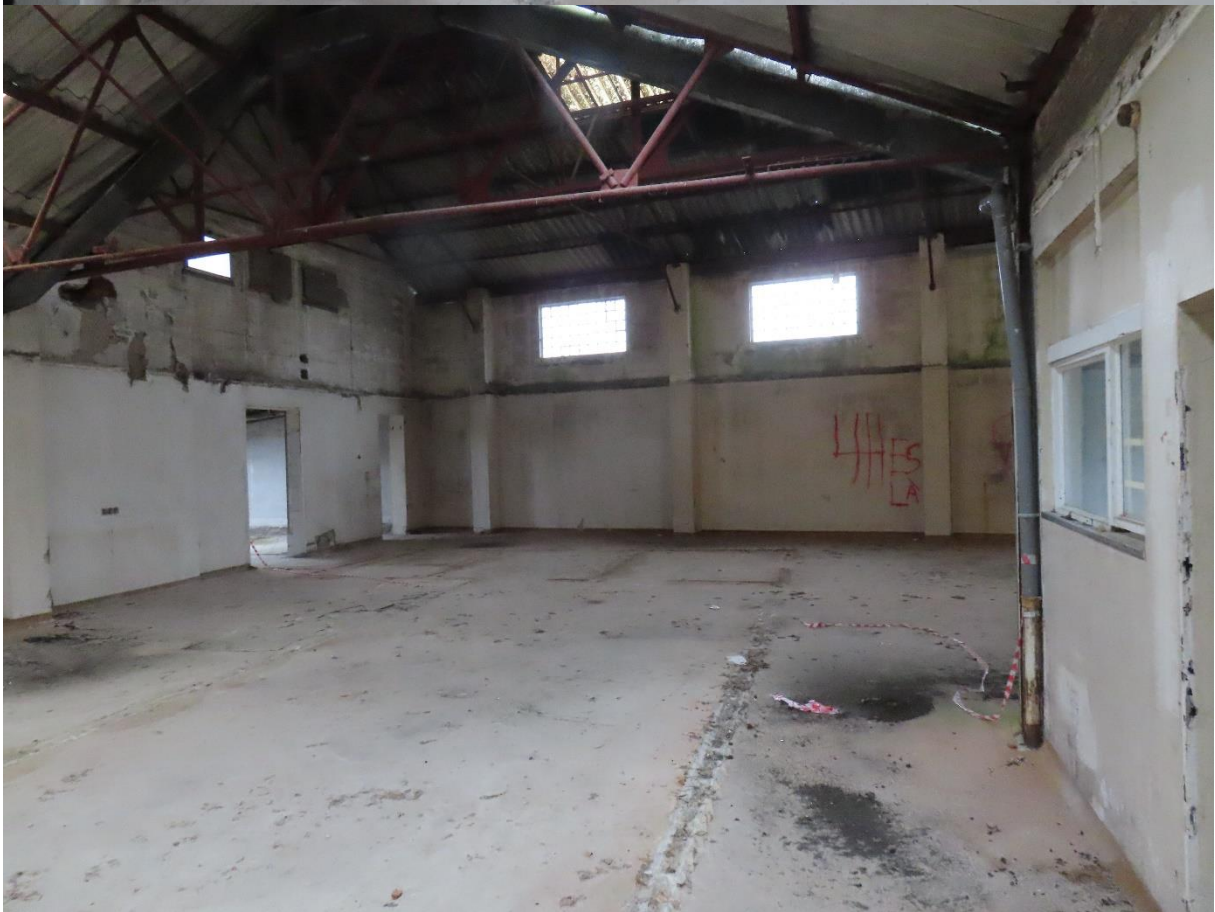
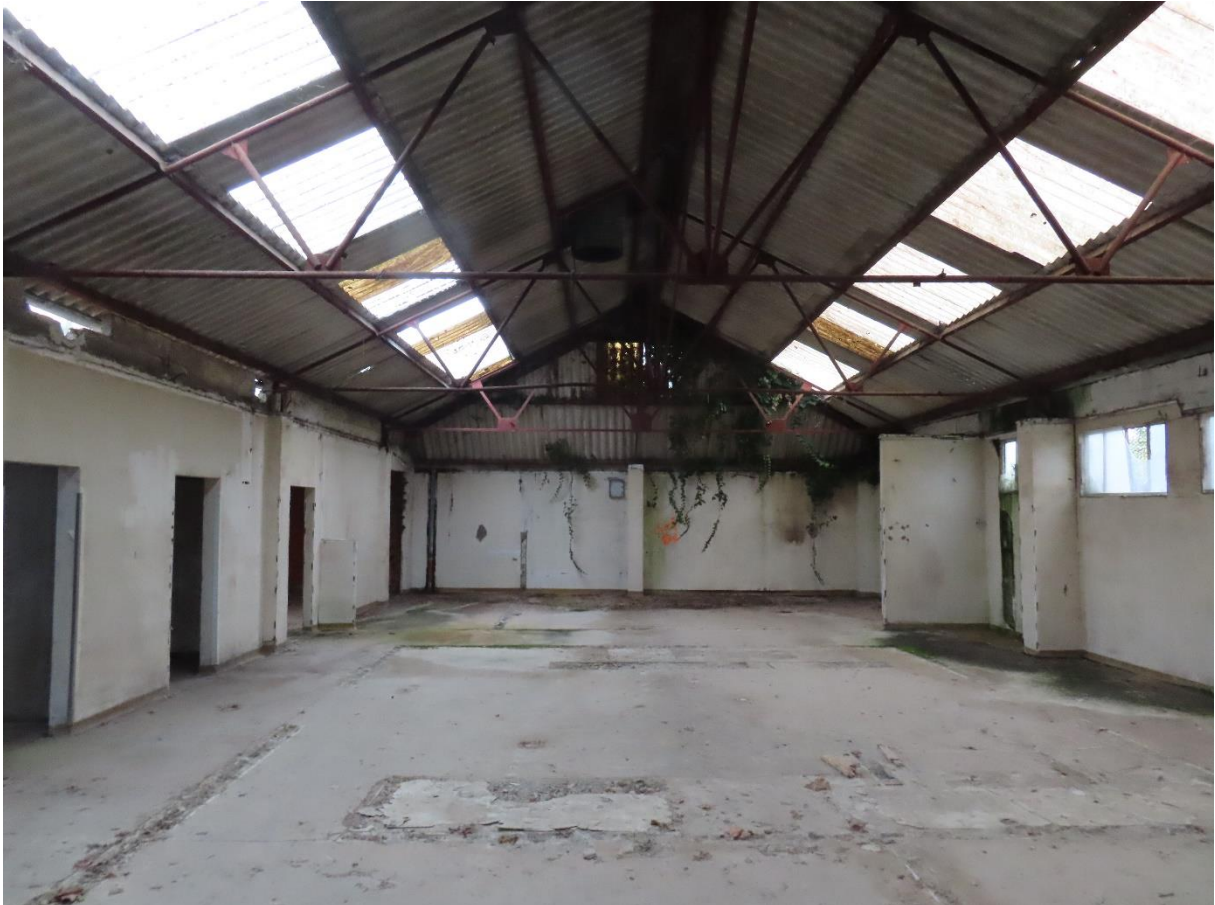
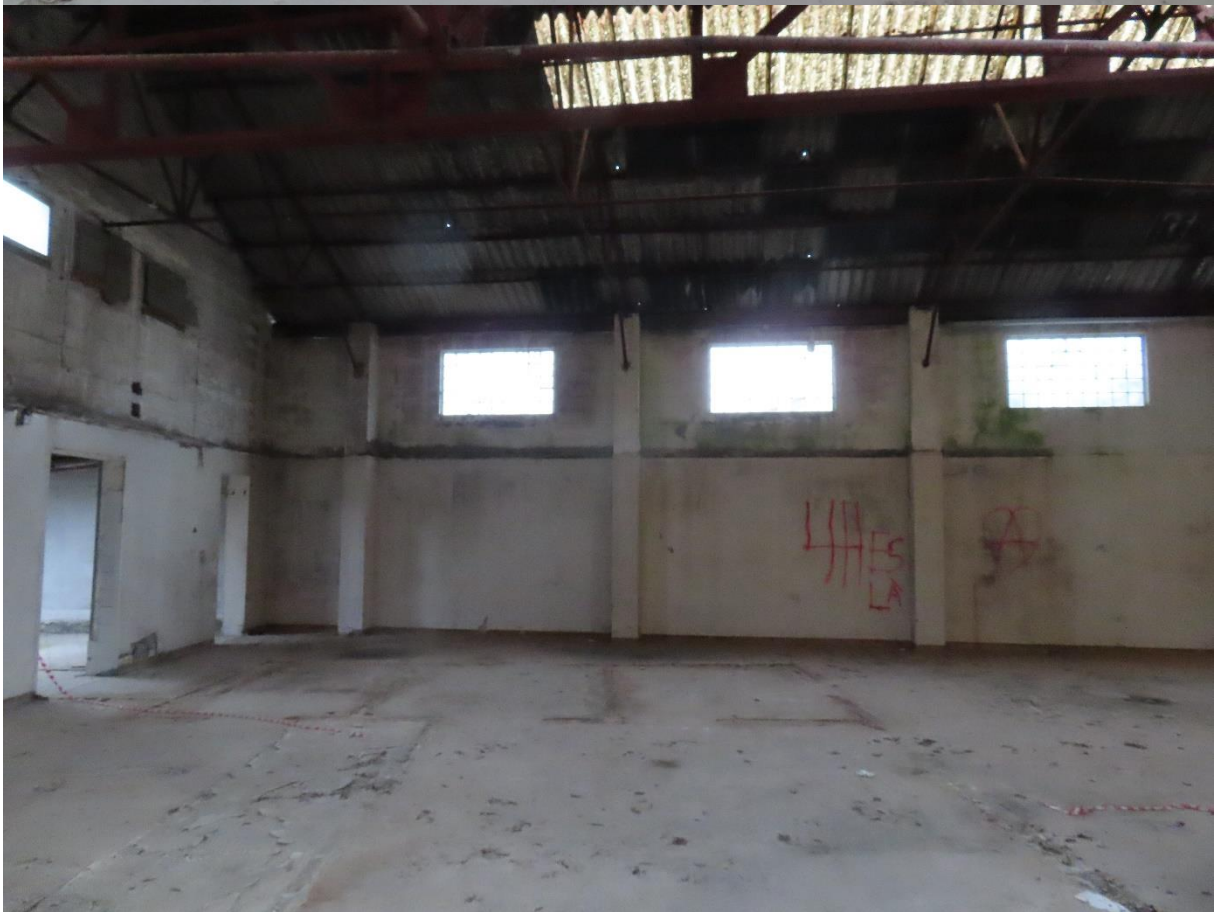
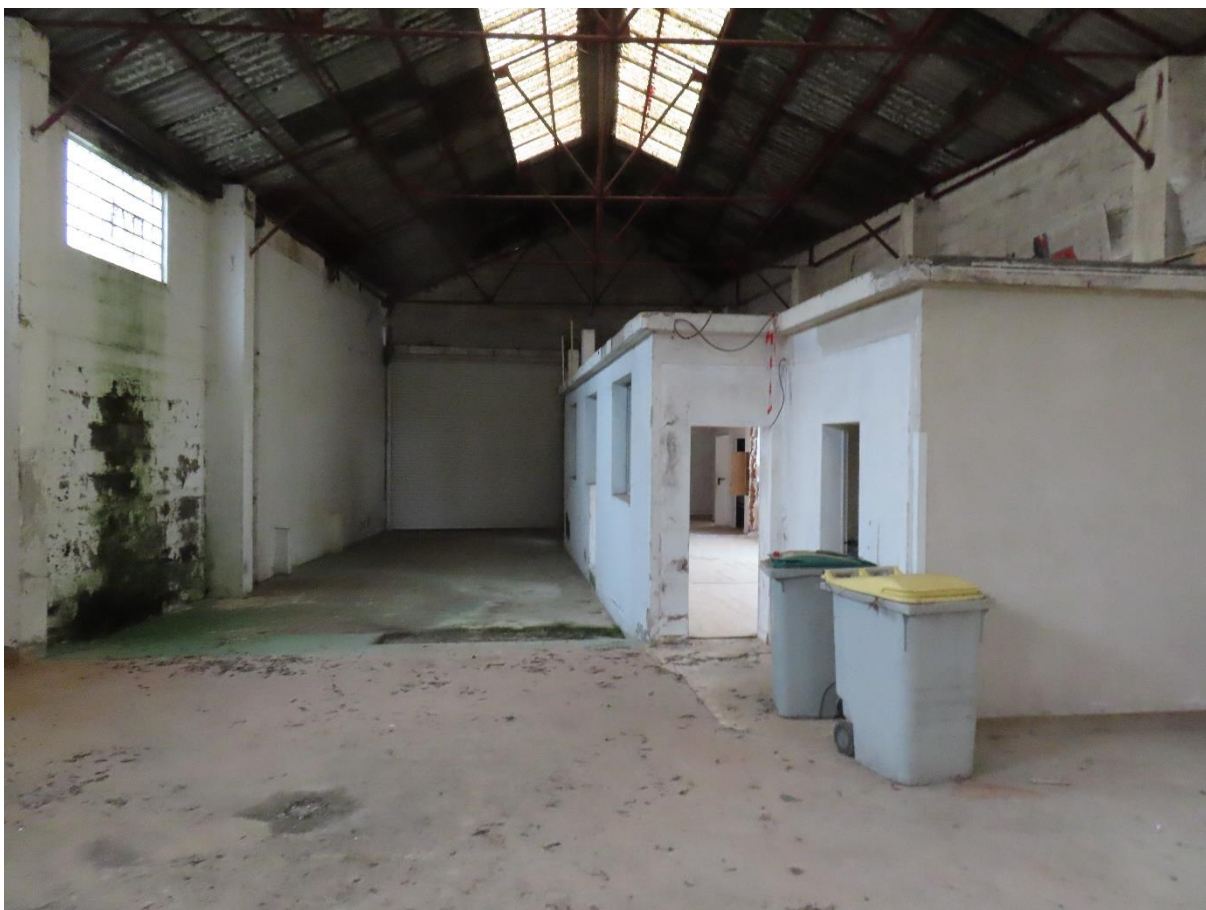
### **Sur l'arrière, grand entrepôt transversal constituant le lot 598**

Sol dalles béton vétuste. Murs peintures. Plafond constitué de plaques de fibrociment. Ensemble vétuste. Présence de végétation sur l'arrière, transperçant la toiture.

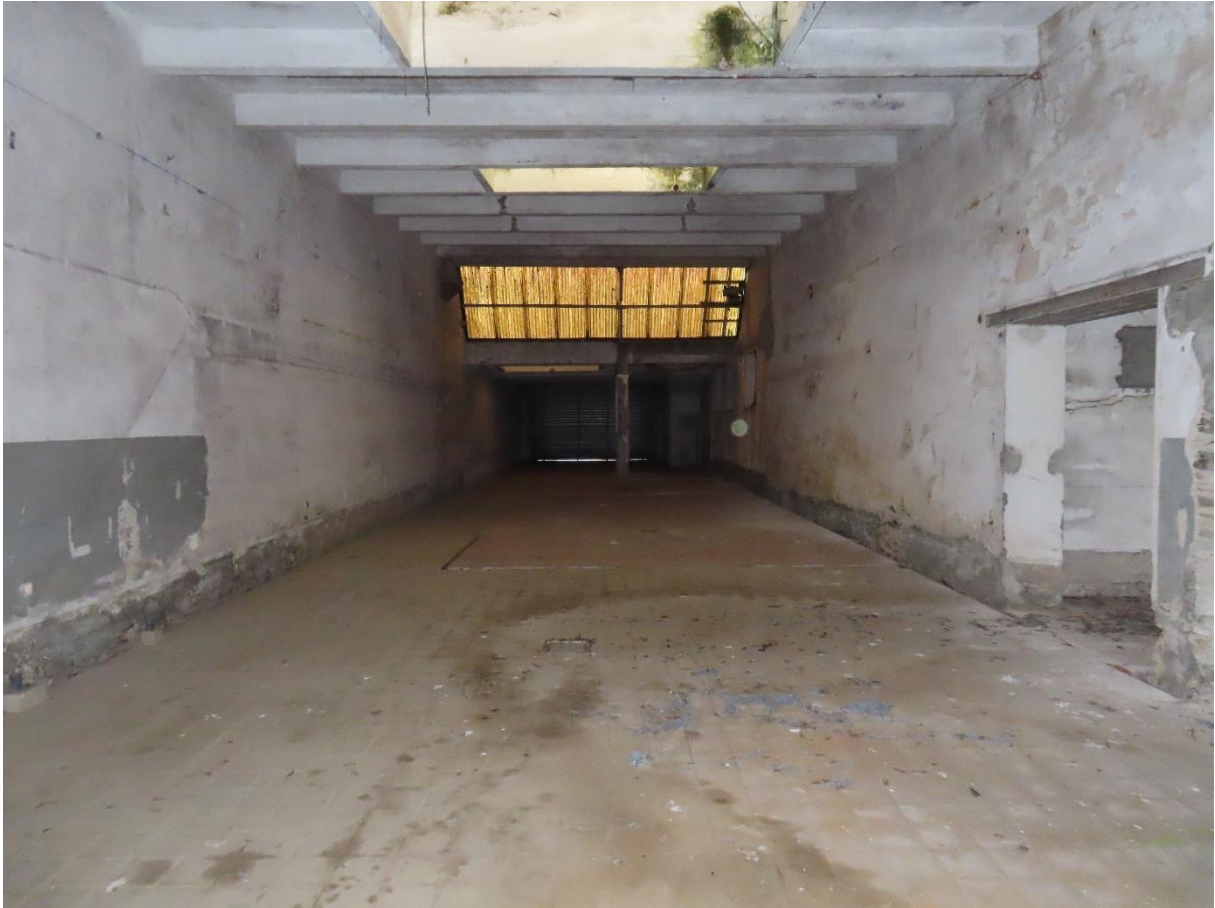
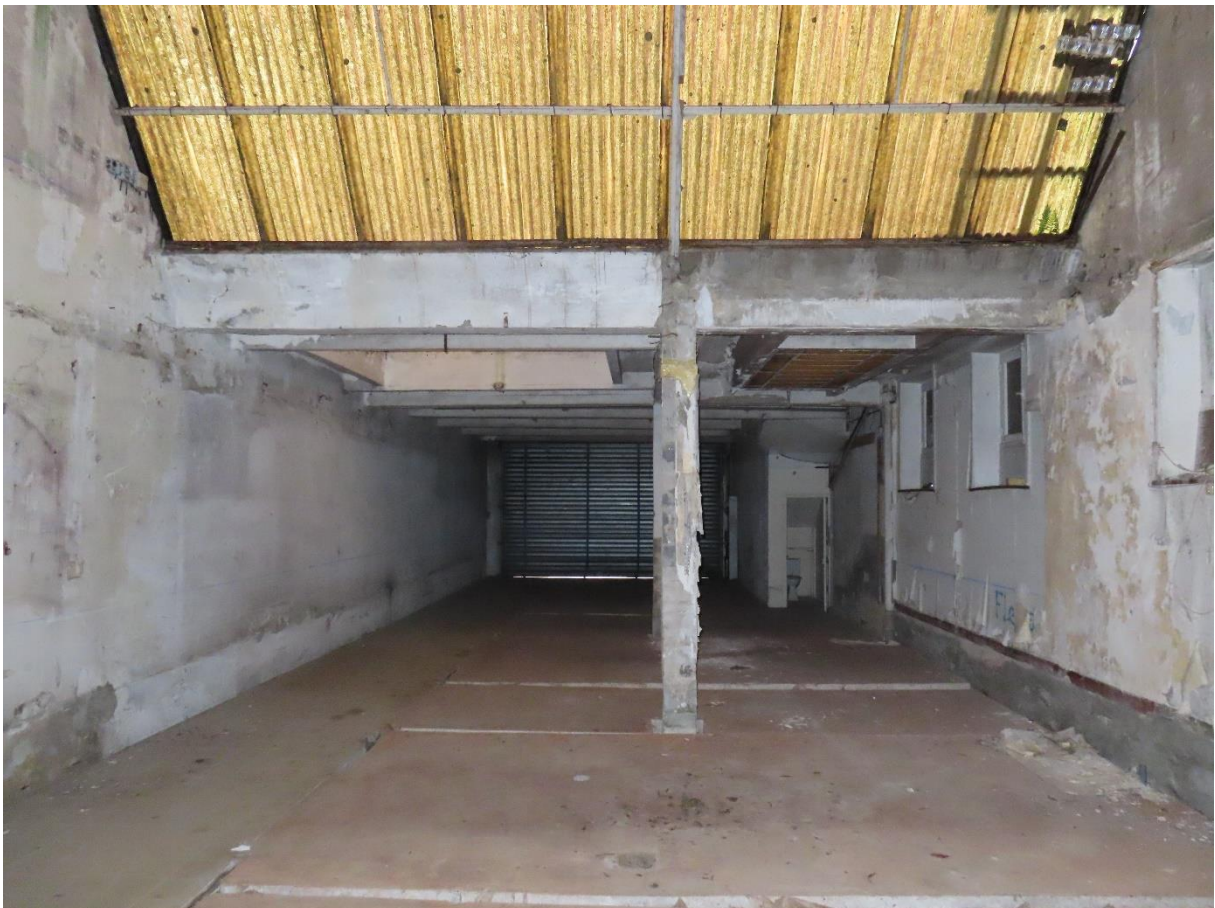
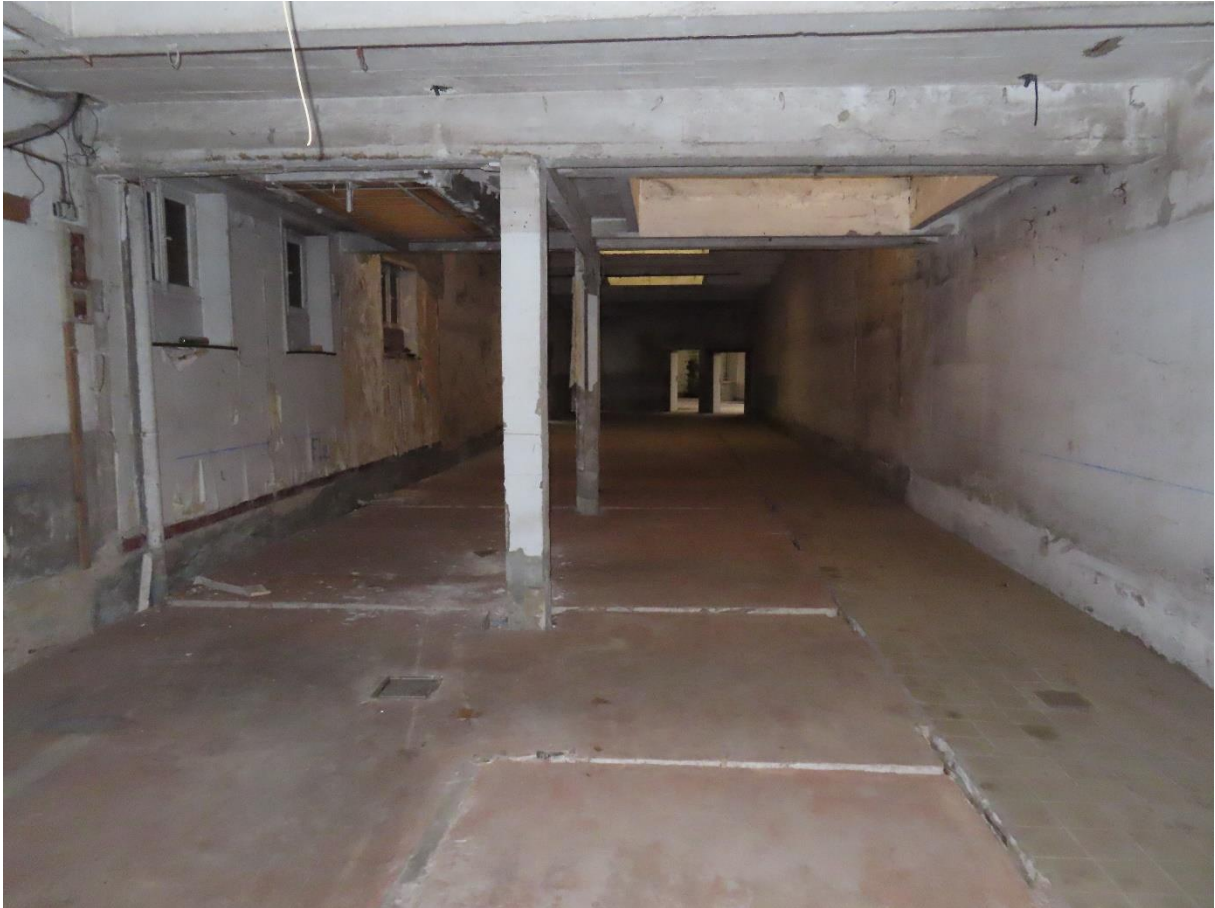
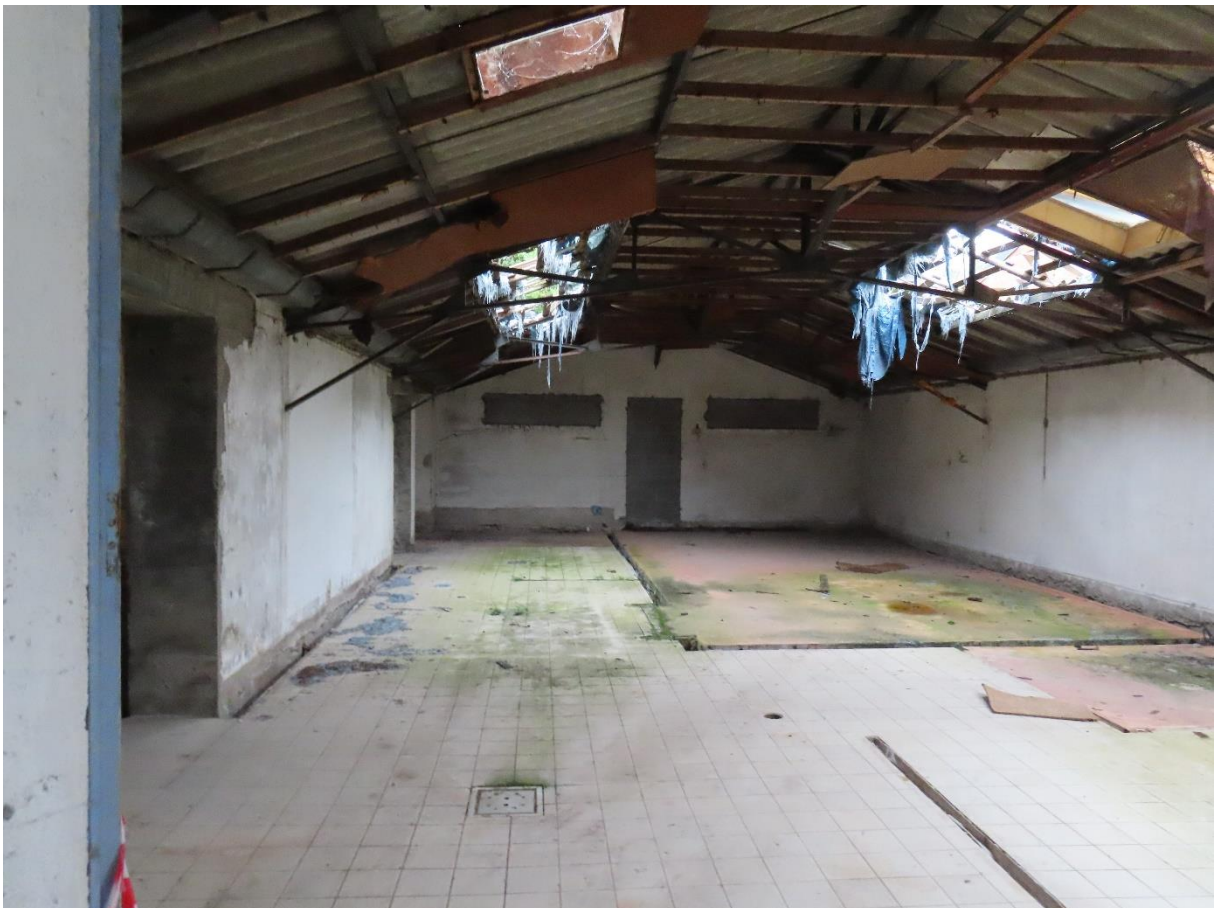
**Bâtiment constituant les lots n° 753, 754 et 755 : grand entrepôt**

Sol carrelage et dalles béton. Murs recouverts de peinture. Ensemble vétuste, dégradé. Toiture partiellement constituée de plaques de fibrociment, partiellement défoncées par endroits. L'ensemble du bâtiment est à l'état d'abandon et dégradé.
