## PROCES-VERBAL DE DESCRIPTION

(saisie immobilière)

Nous vous demandons, pour la sauvegarde de nos intérêts tant présents que futurs, de procéder ce jour à un procès-verbal de description d'un ensemble immobilier, dont elle est propriétaire et situé 16, rue de Ploërmel, 44000 NANTES.

**À NANTES, 16 rue de Ploërmel**

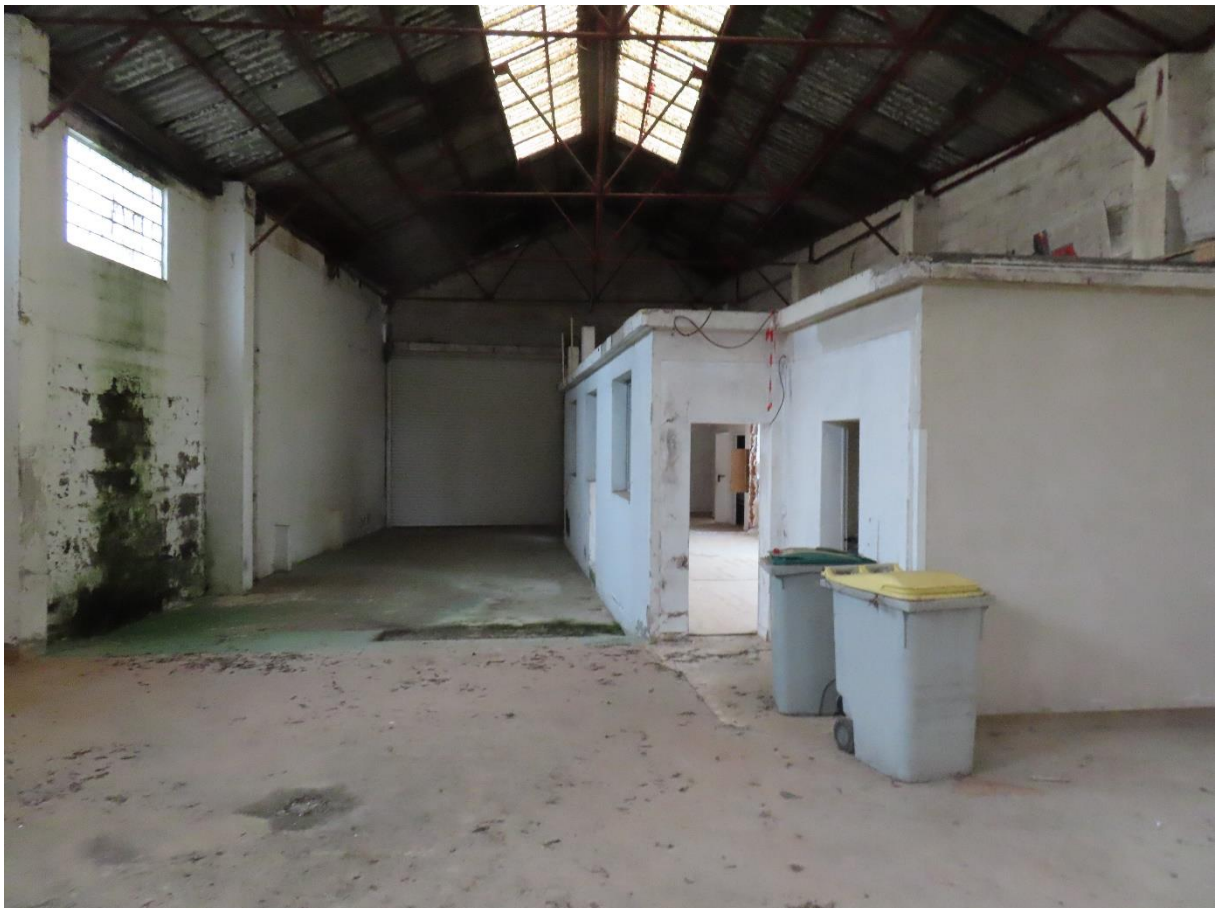
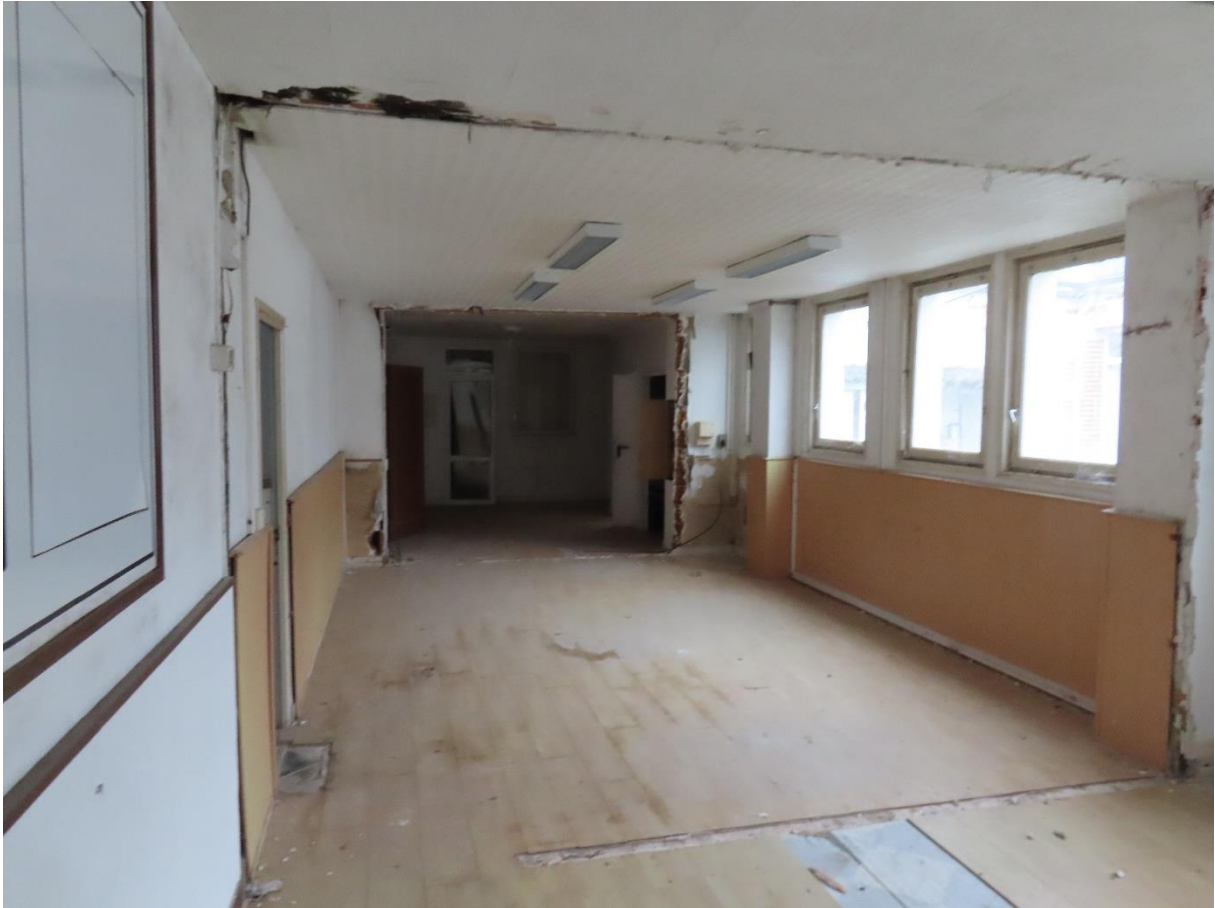
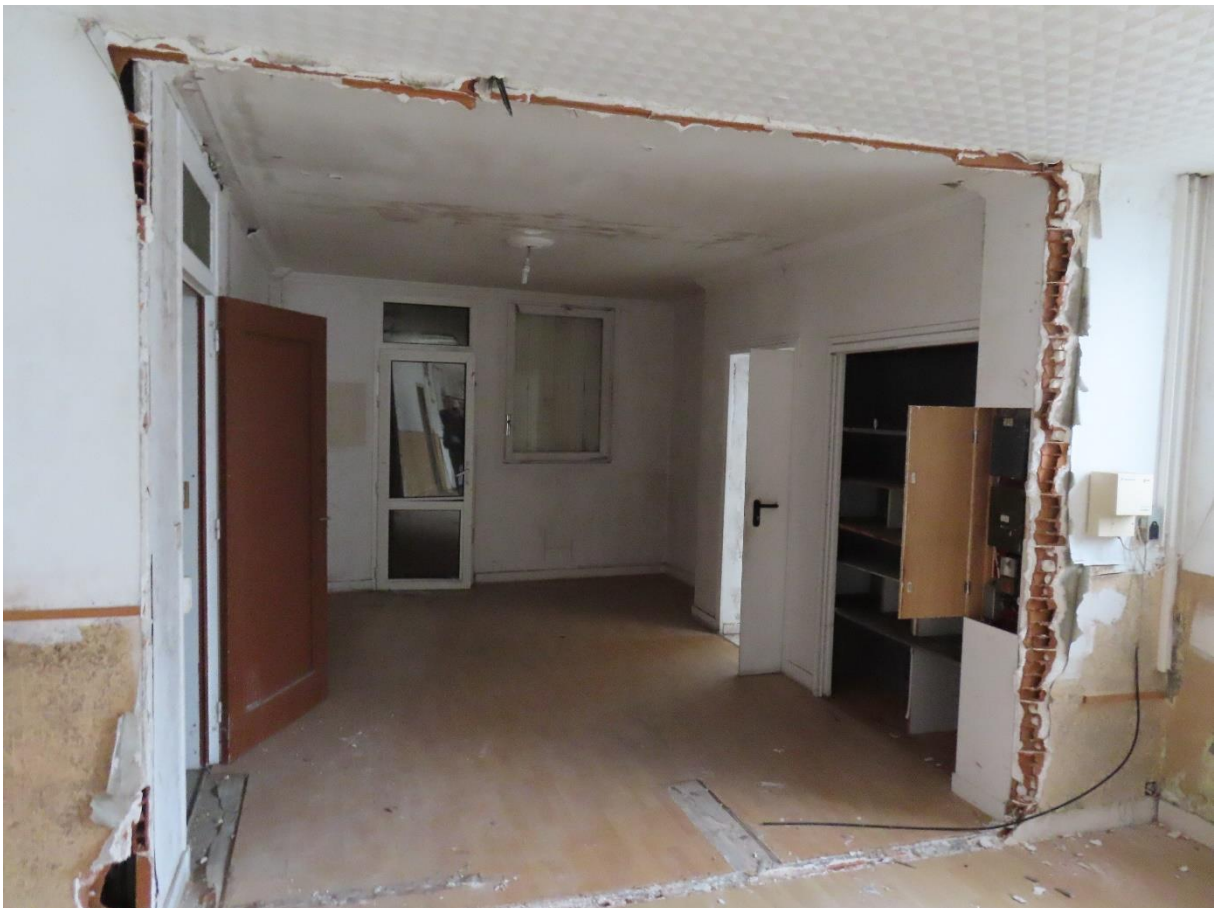
Avec sol parquet stratifié. Murs recouverts de peinture. Ensemble dégradé, en mauvais état. Faux-plafond partiellement effondré par endroits. Cloisons intérieures démolies.

Avec cuvette de toilettes, douche et lavabo. Ensemble vétuste, en mauvais état.

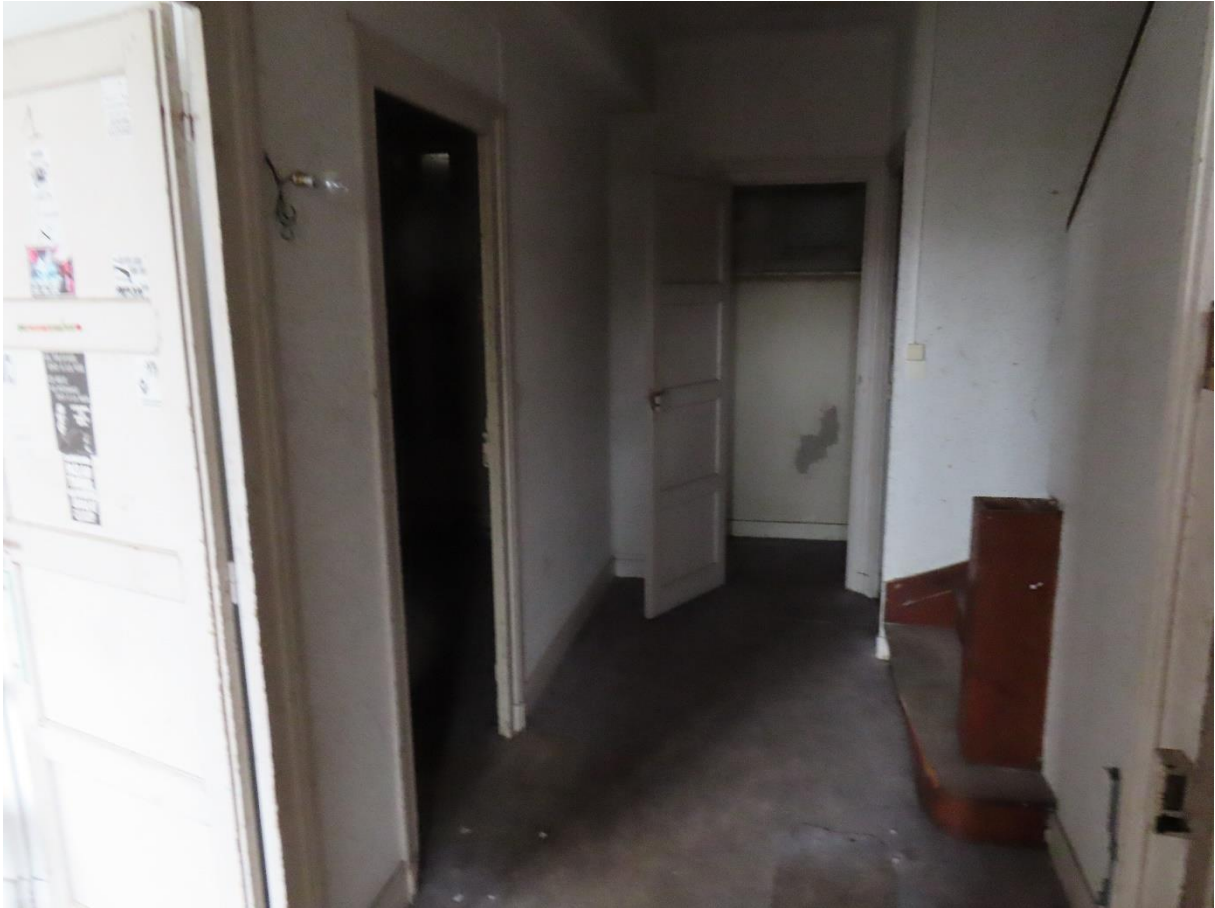
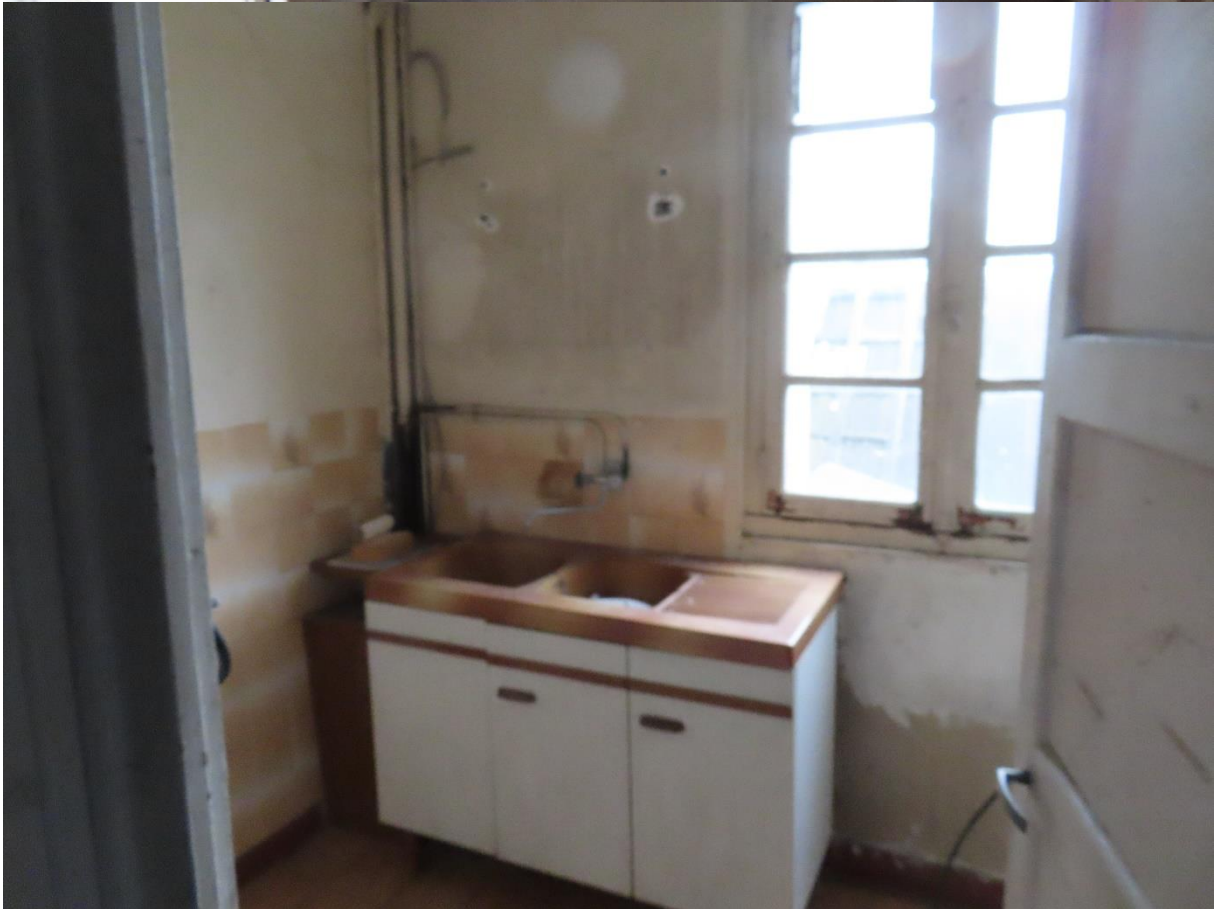
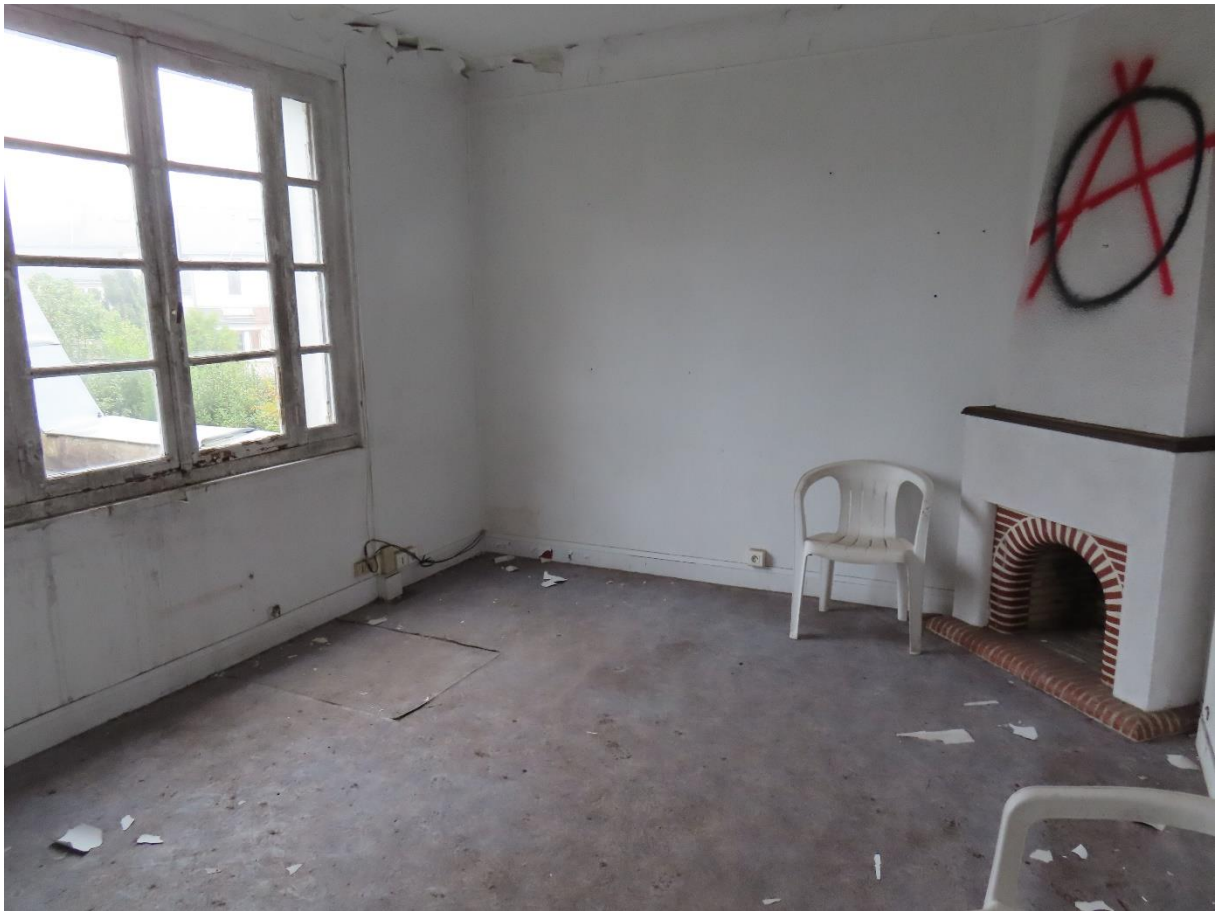
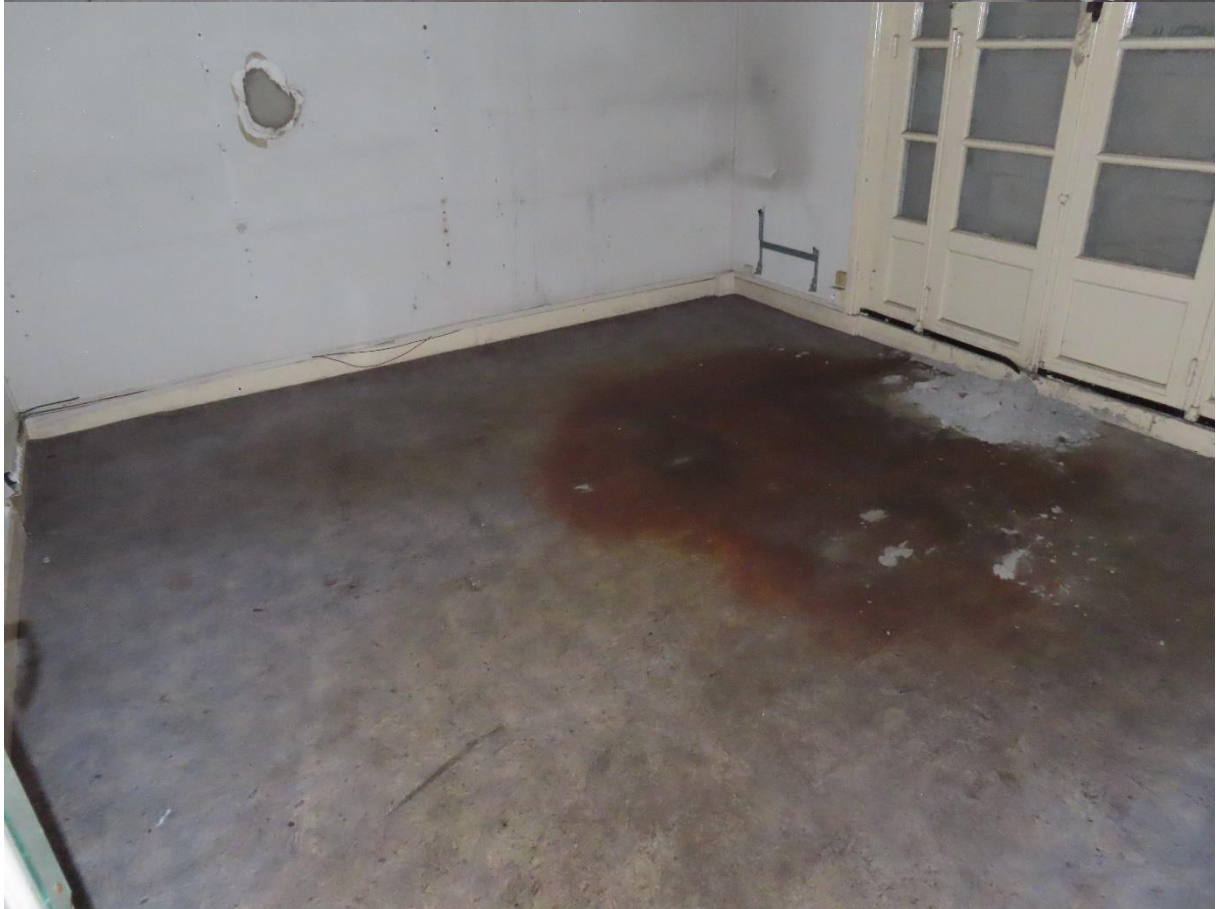
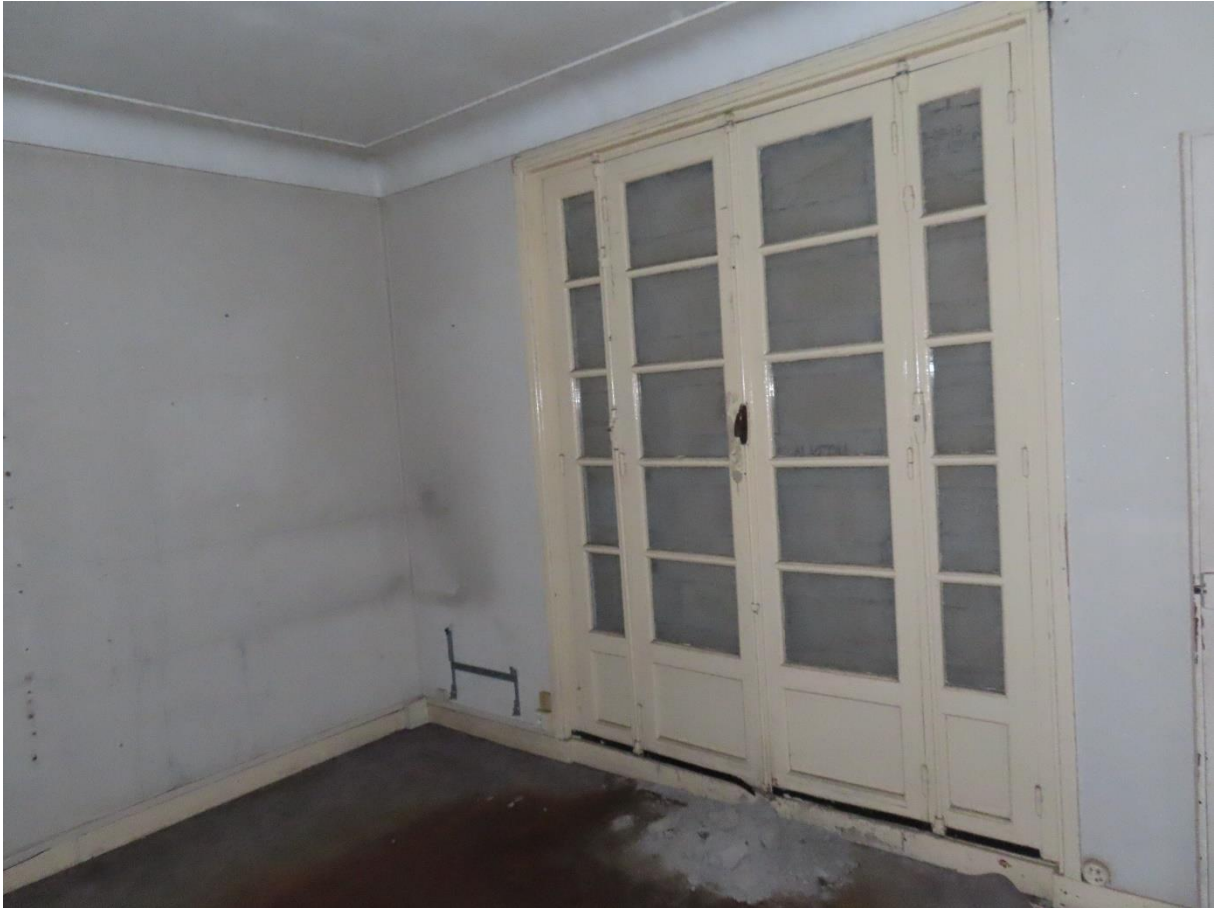
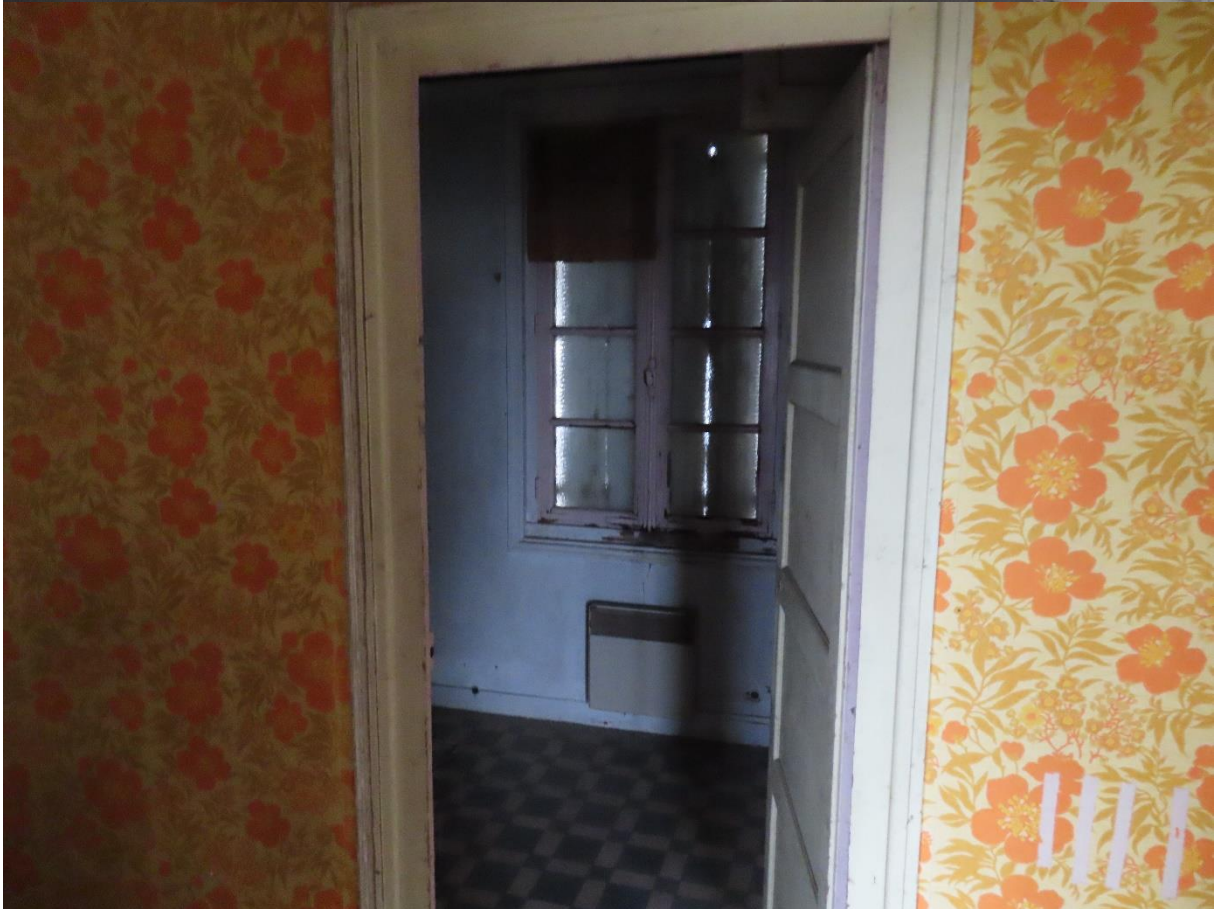
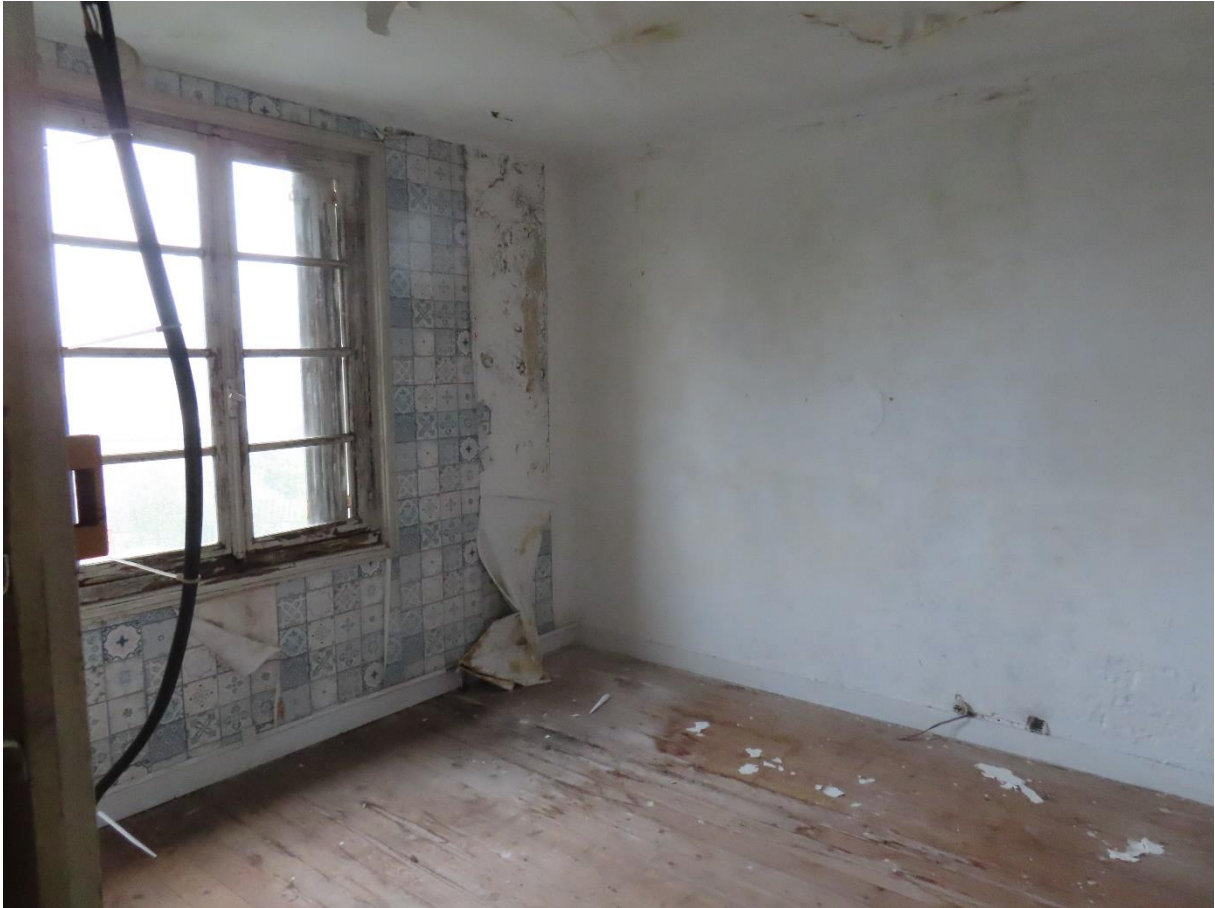
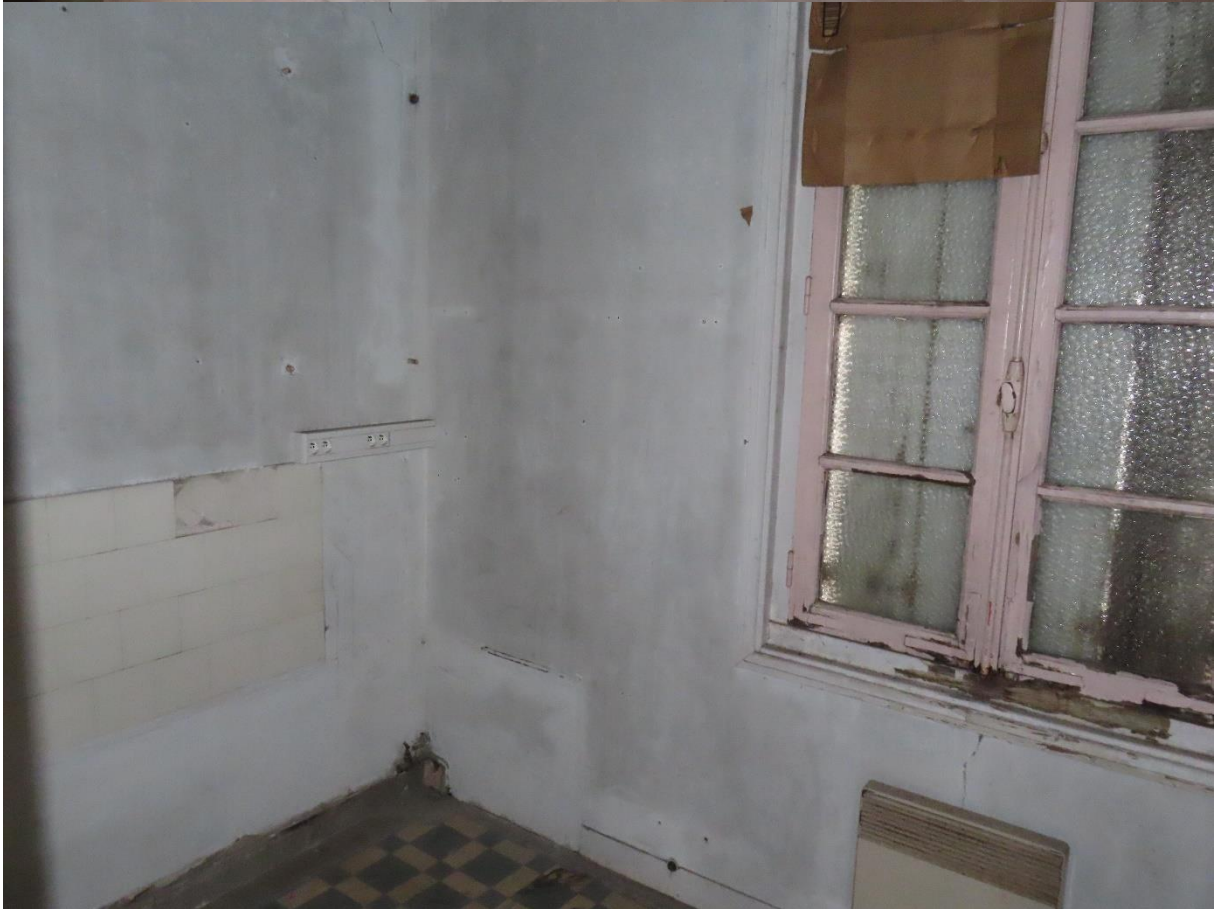
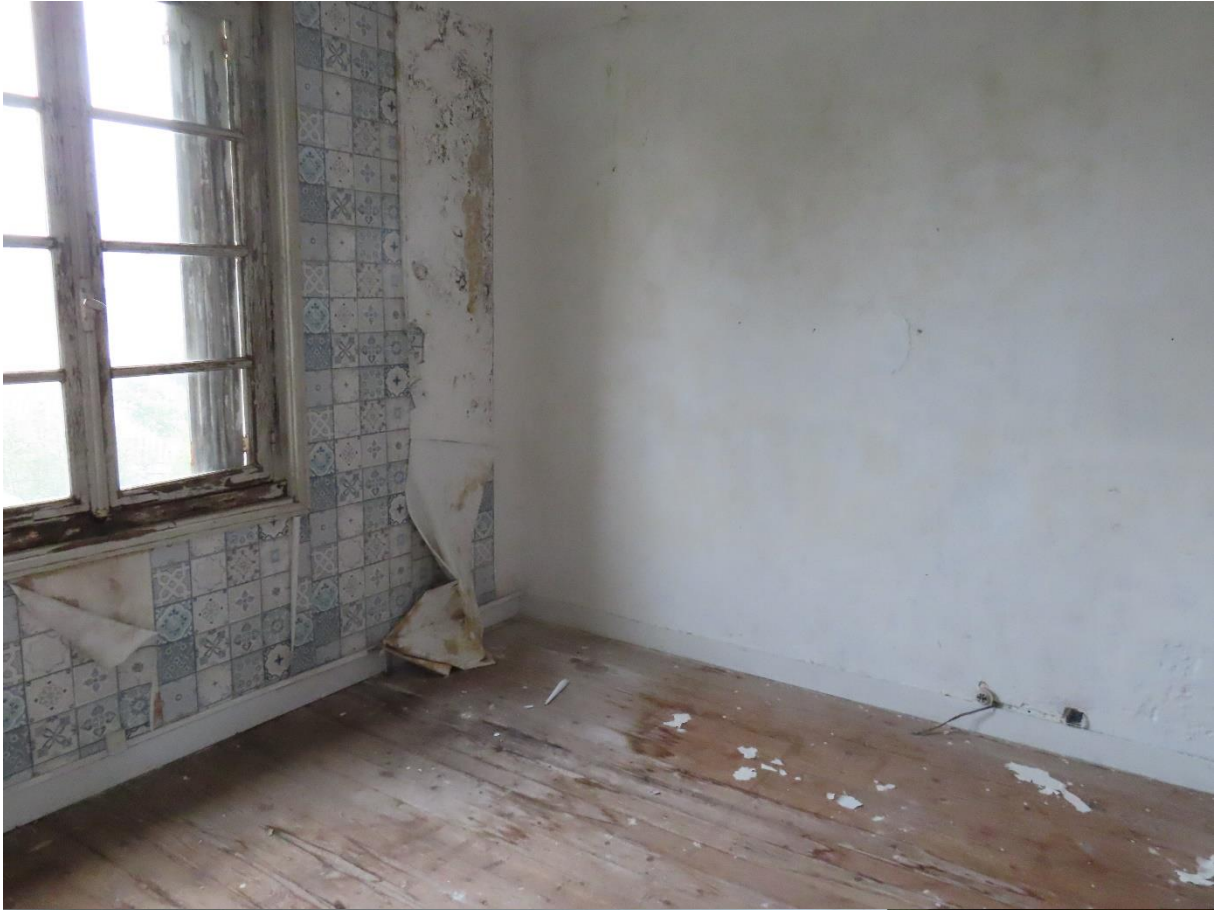
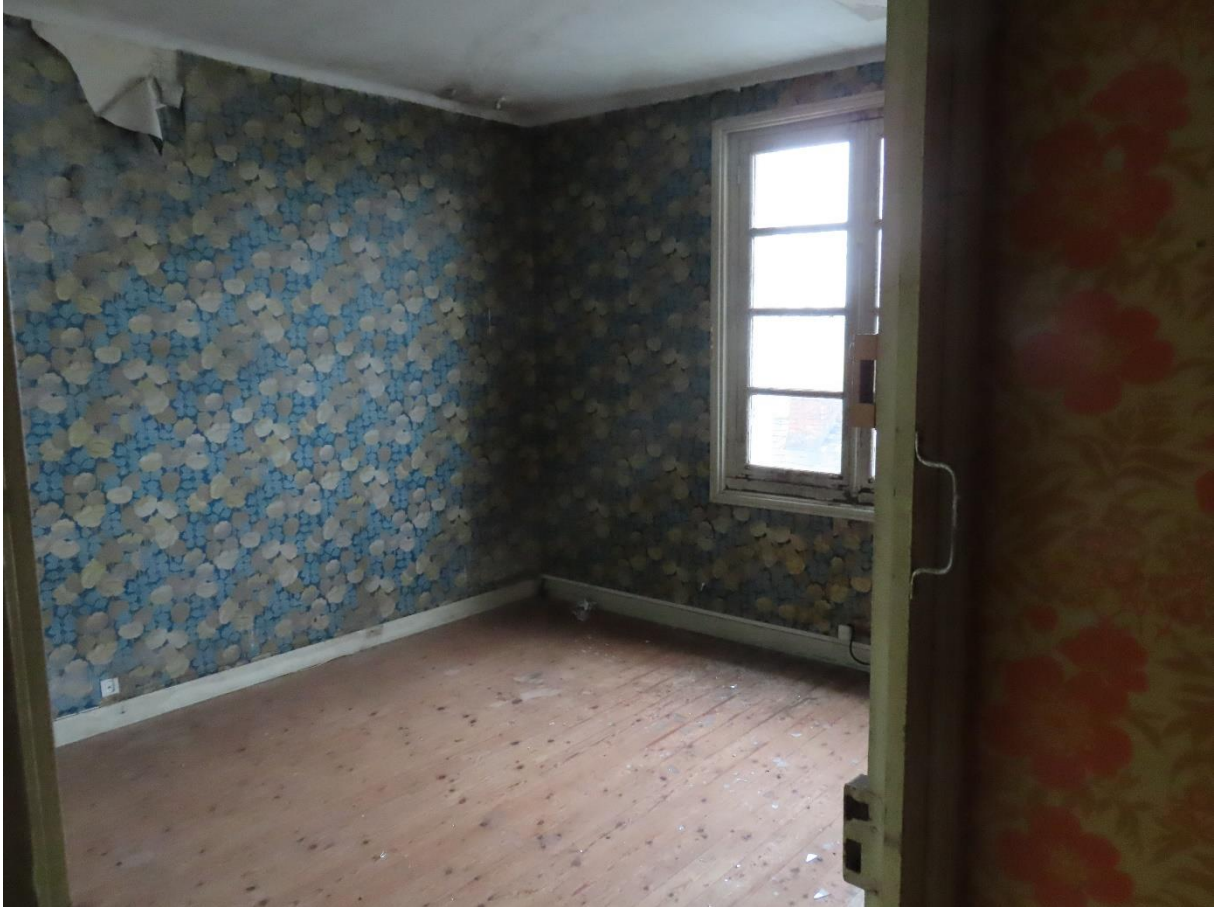
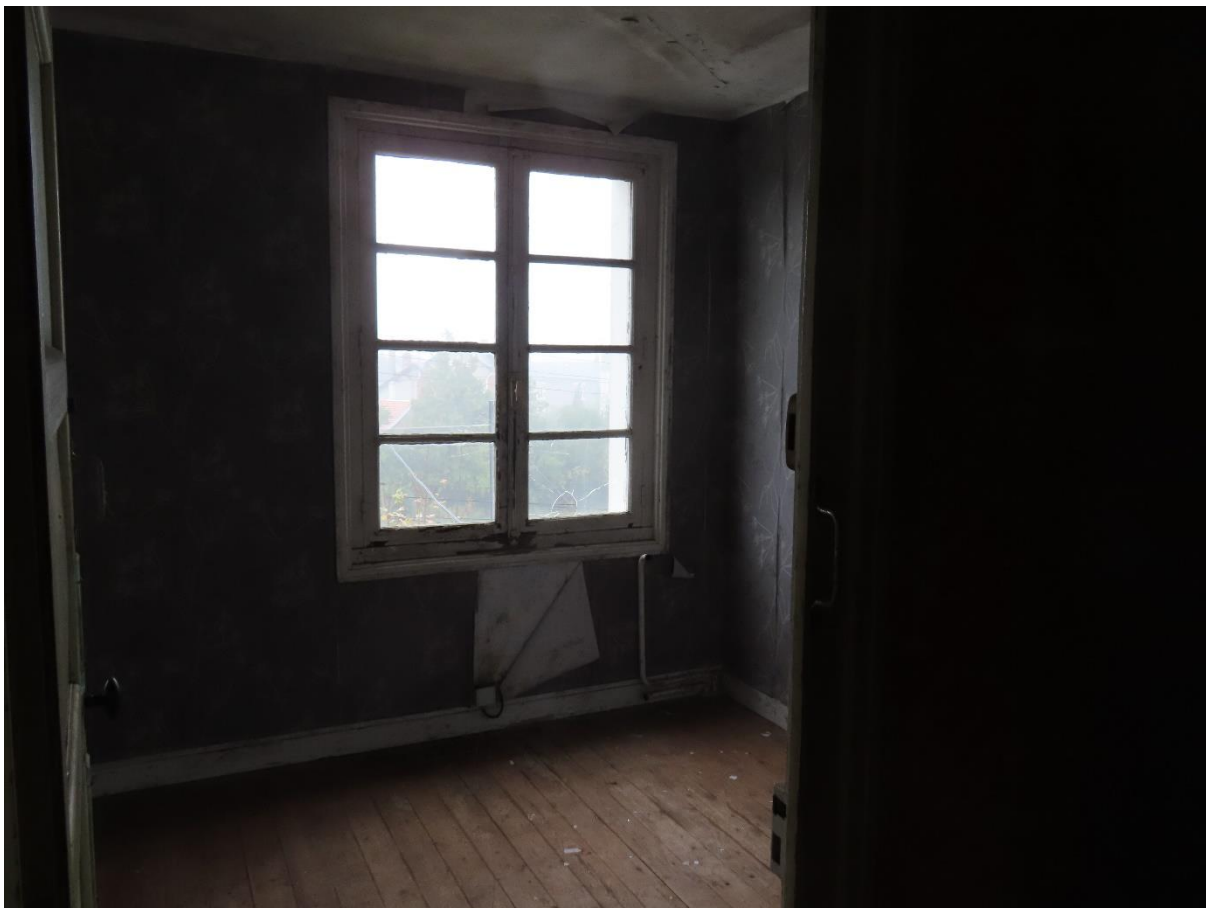
Sol palier recouvert de linoléum, ancien, vétuste, partiellement déchiré. Murs et plafond enduit projeté.

Sol carrelage, ancien, vétuste. Murs recouverts de peinture vétuste. Plusieurs éclats sur les revêtements muraux. Lavabo en grès, deux bacs, monté sur meuble. Dalles du faux-plafond. Huisserie simple vitrage avec châssis bois.

Sol linoléum. Murs recouverts de papier peint, ancien. Plafond recouvert de peinture, partiellement moisie. Ensemble vétuste. Fenêtre sur arrière, châssis bois.

Murs papier peint, partiellement arraché. Ensemble vétuste, en mauvais état.

Sol parquet. Murs papier peint ancien. Plafond peinture. Ensemble en mauvais état, vétuste. Fenêtre châssis bois, vétuste également.
