# PROCES-VERBAL DE DESCRIPTION

## L'AN DEUX MILLE VINGT CINQ ET LE TRENTE JANVIER

Que dans le cadre de la procédure de saisie immobilière engagée à l'encontre de [REDACTED]  
[REDACTED] me requiert afin de dresser un procès-verbal de description des biens saisis figurant ci-dessous :

Commune d'Eglise Neuve de Vergt (24380) :  
Section B N°1252, B N°1254, B N°1214, B N°1286, B N°99, B N°100 et B N°1281.

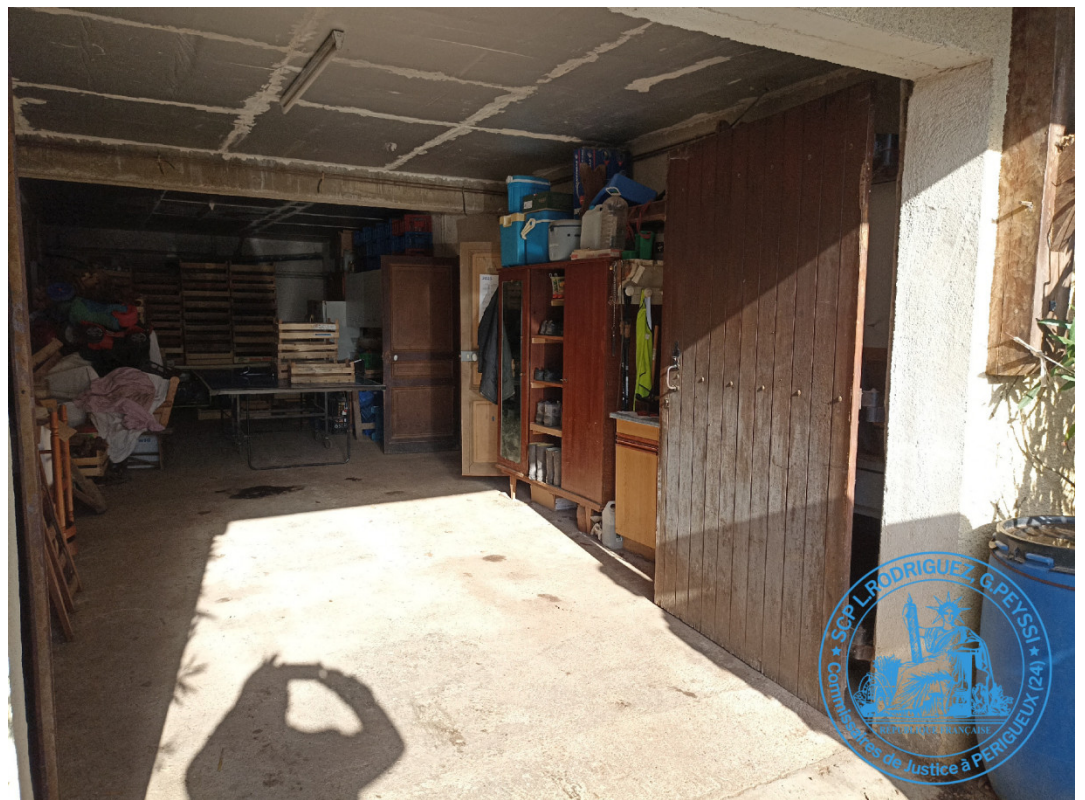
On accède à la partie garage par une double porte en bois abîmée.

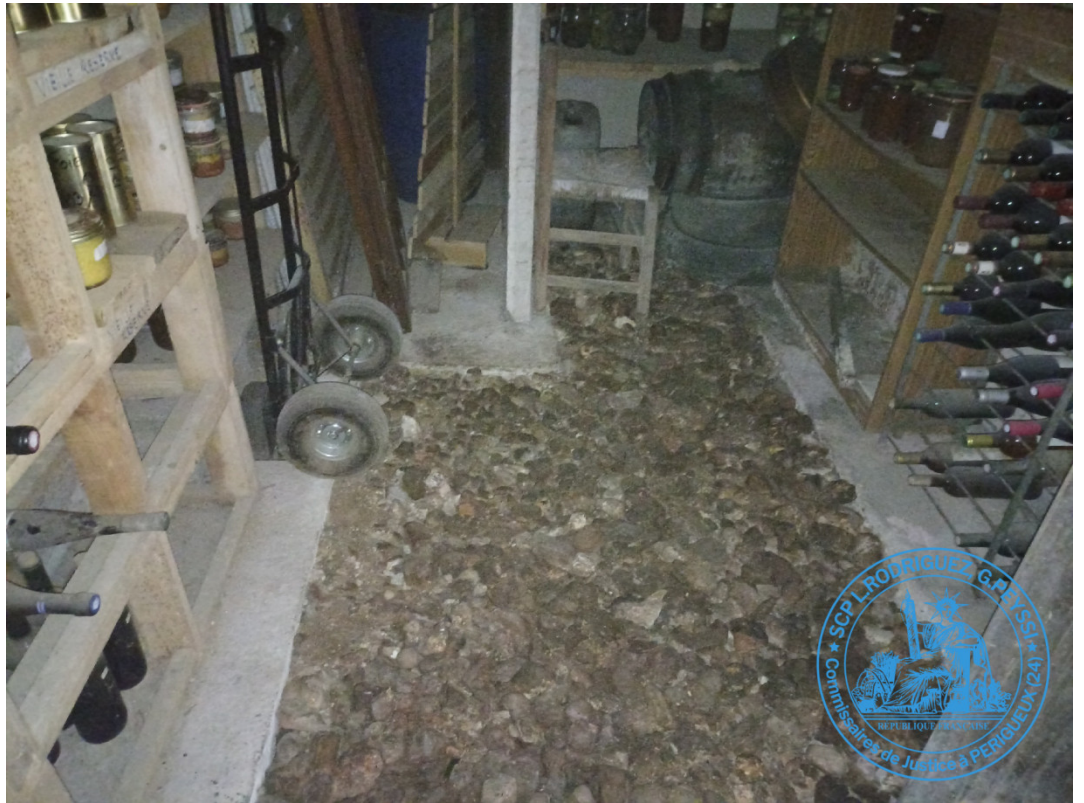
Le sol est composé de pavés en mauvais état ; deux bordures maçonnées sont notables.

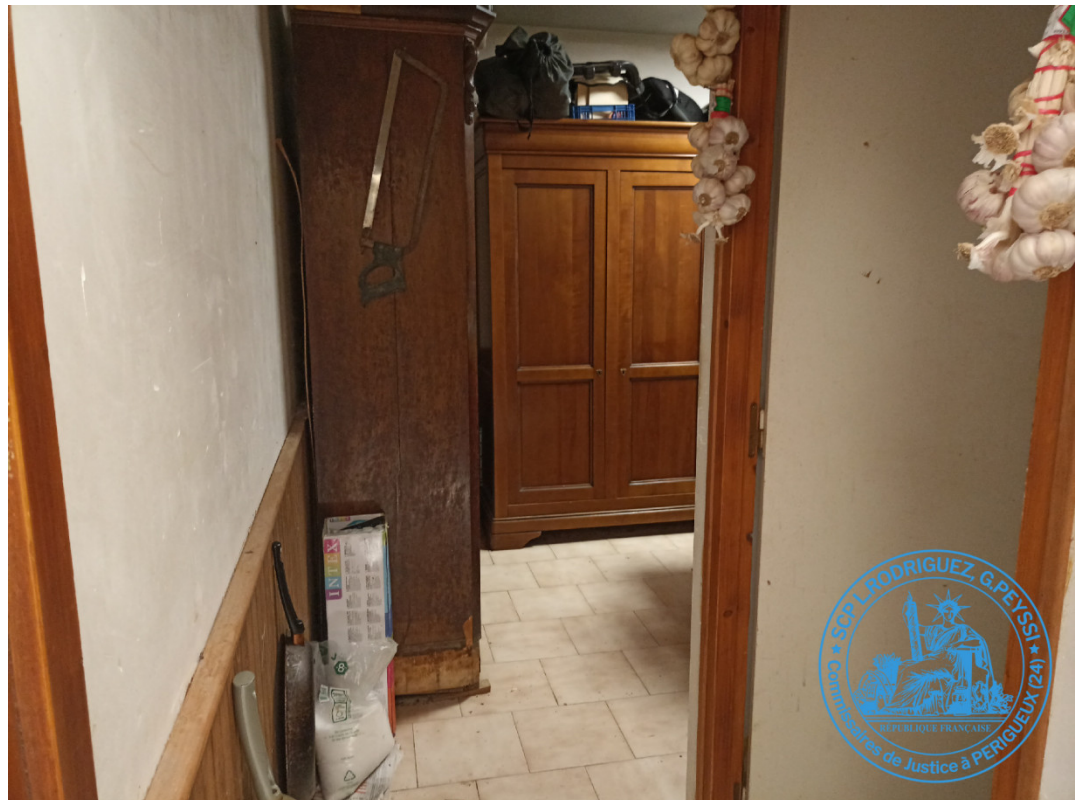
Le sol est carrelé en bon état, les murs sont revêtus de plâtre peint, une partie est endommagée.

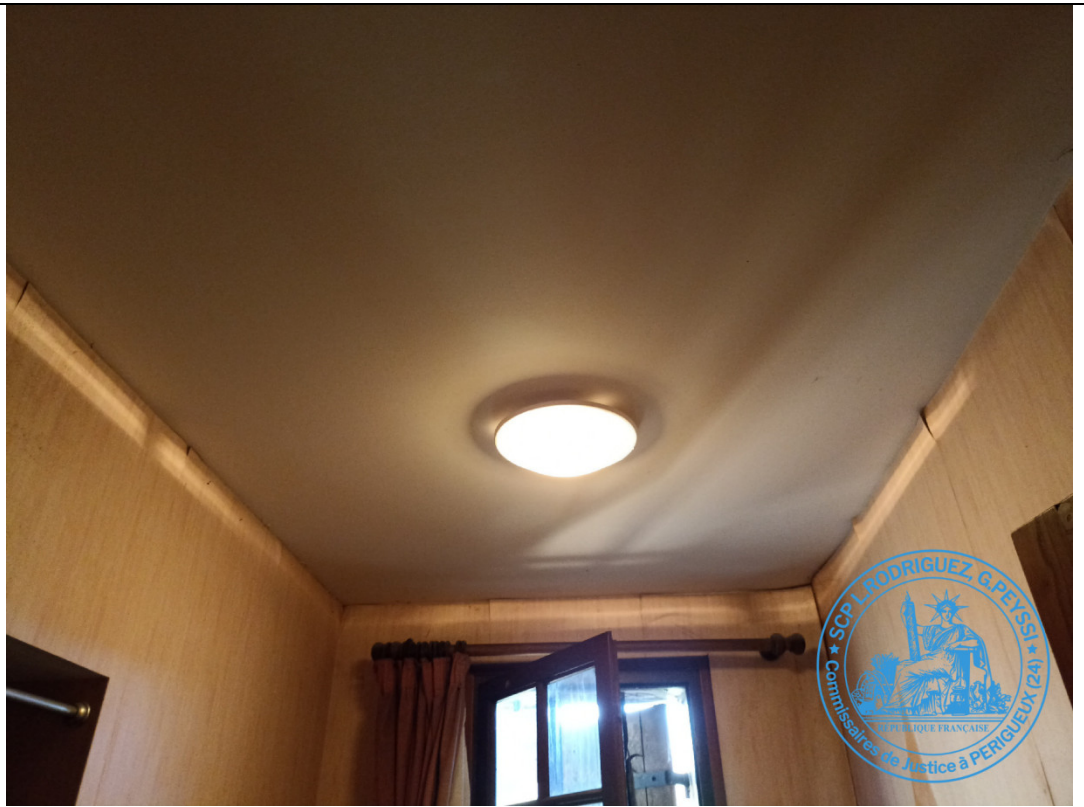
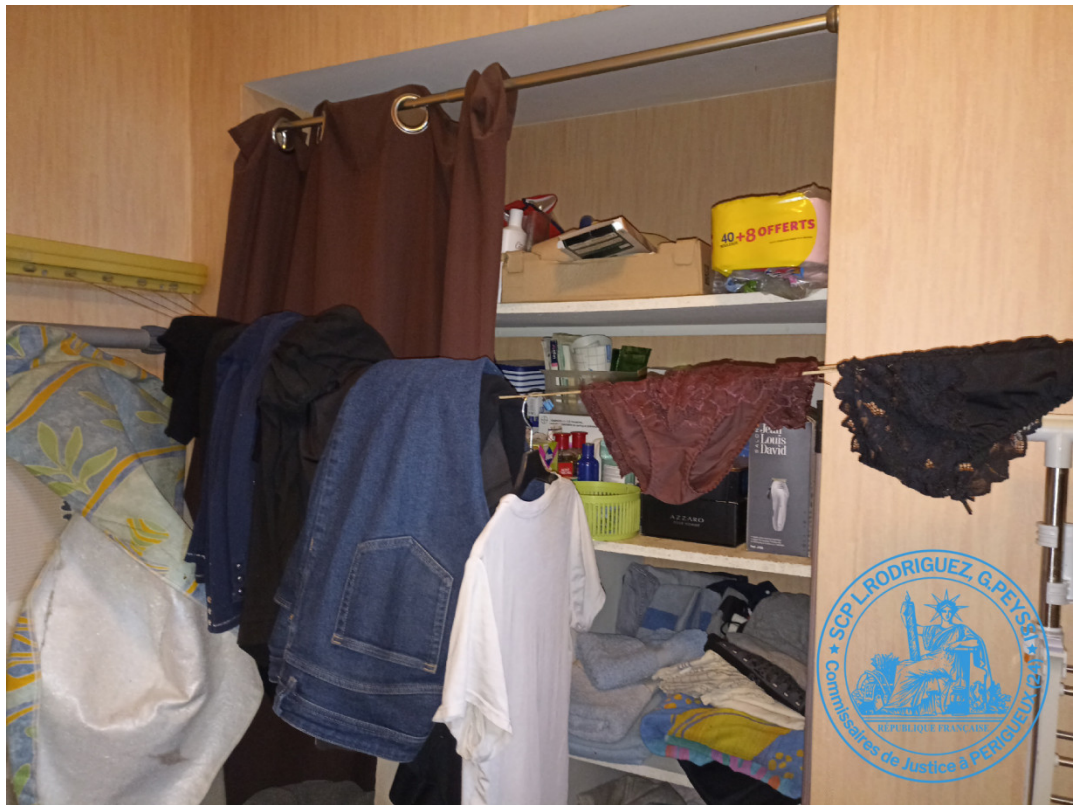
Le sol est constitué d'un carrelage en bon état. Les murs sont recouverts d'un papier peint hors d'usage. Des traces d'humidité sont visibles.

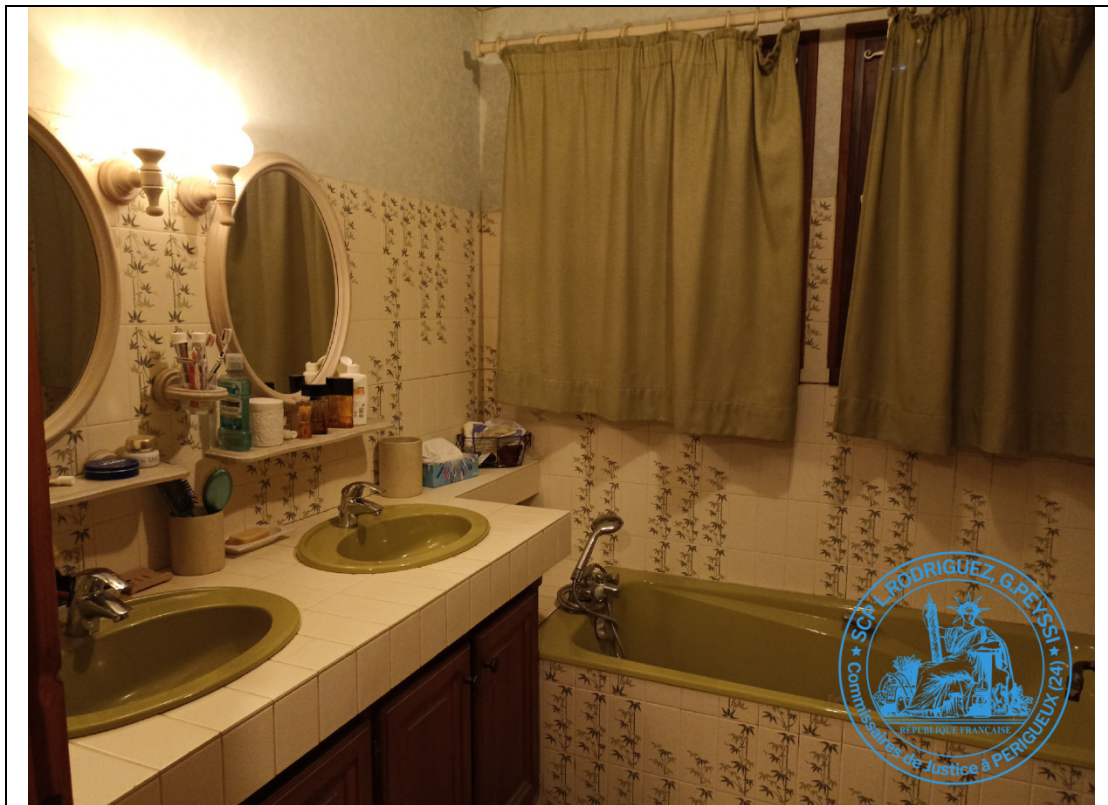
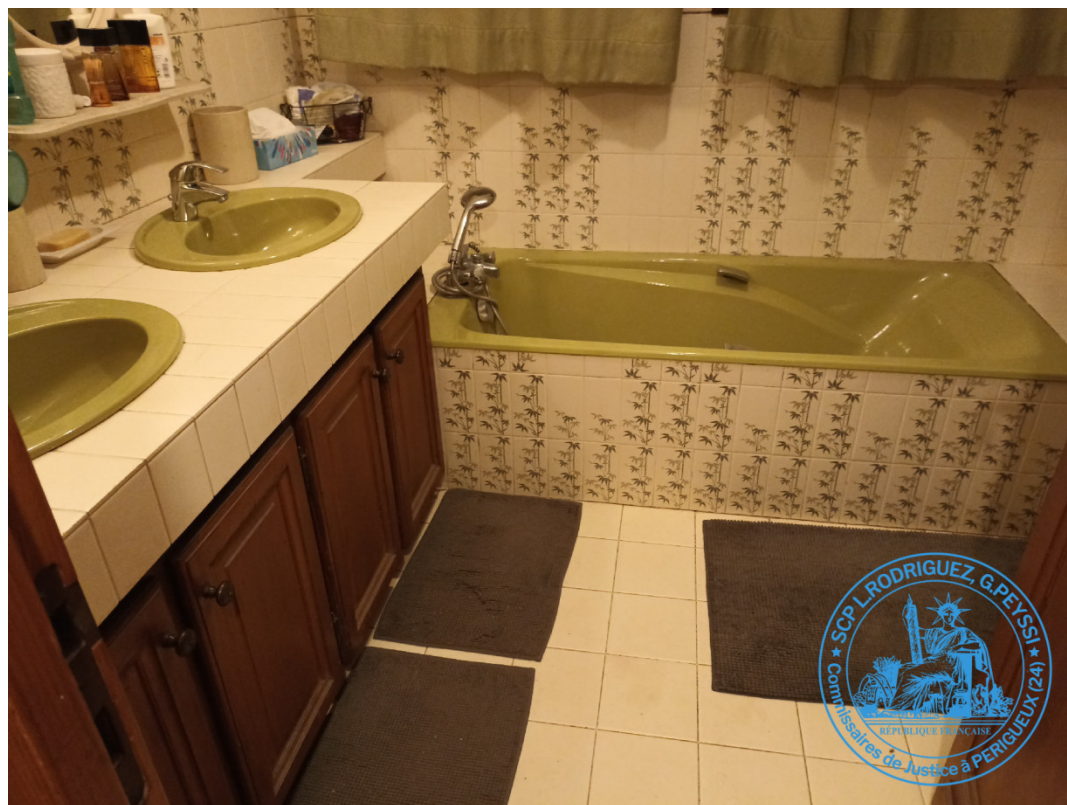
Le sol est composé d'un carrelage en bon état, le carrelage mural est également en bon état. Il est surmonté d'un papier peint présentant un aspect ancien qui se décolle par endroit, une fissure est visible à la jonction mur-face plafond.

Je constate la présence d'un meuble, quatre portes en bois surmontées d'un plan carrelé abritant deux vasques avec mitigeurs. Un carreau est fissuré et les joints sont abîmés par endroits.

L'ensemble des volets est en mauvais état.

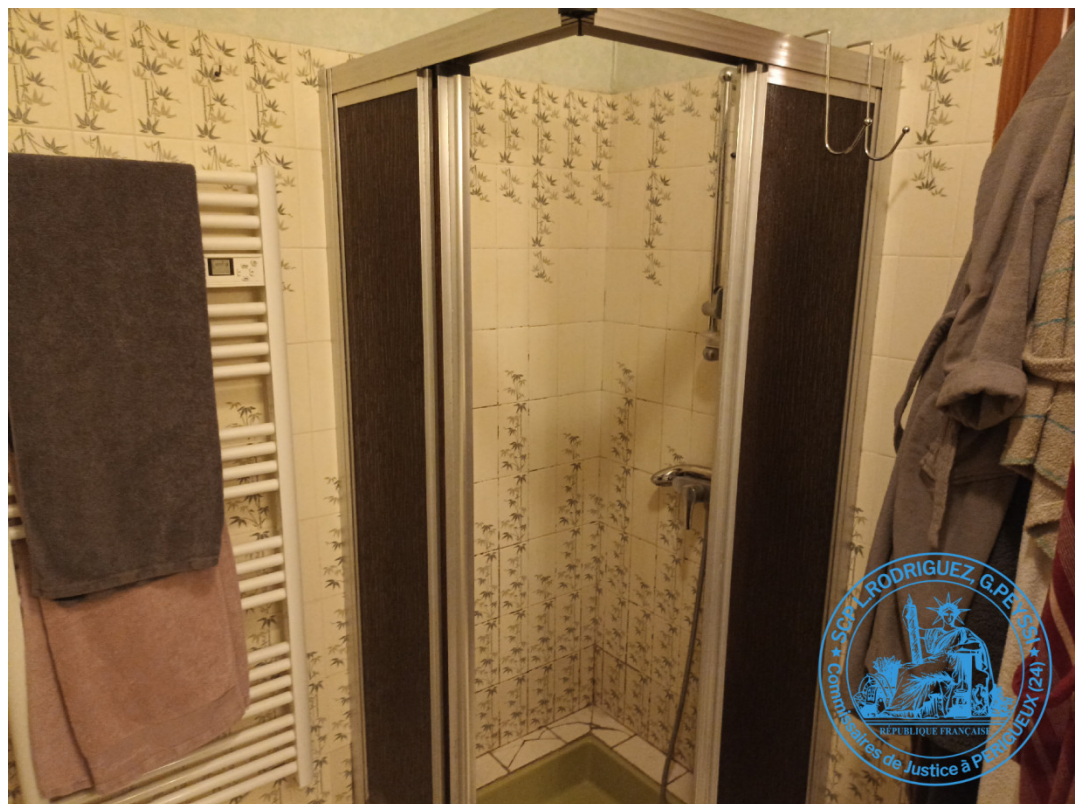
Je note la présence d'une douche comprenant un receveur encastré, d'un flexible, d'un mitigeur et d'une douchette ainsi que de deux parois en PVC transparent. L'ensemble présente un aspect ancien ; le carrelage autour du bac est fissuré.

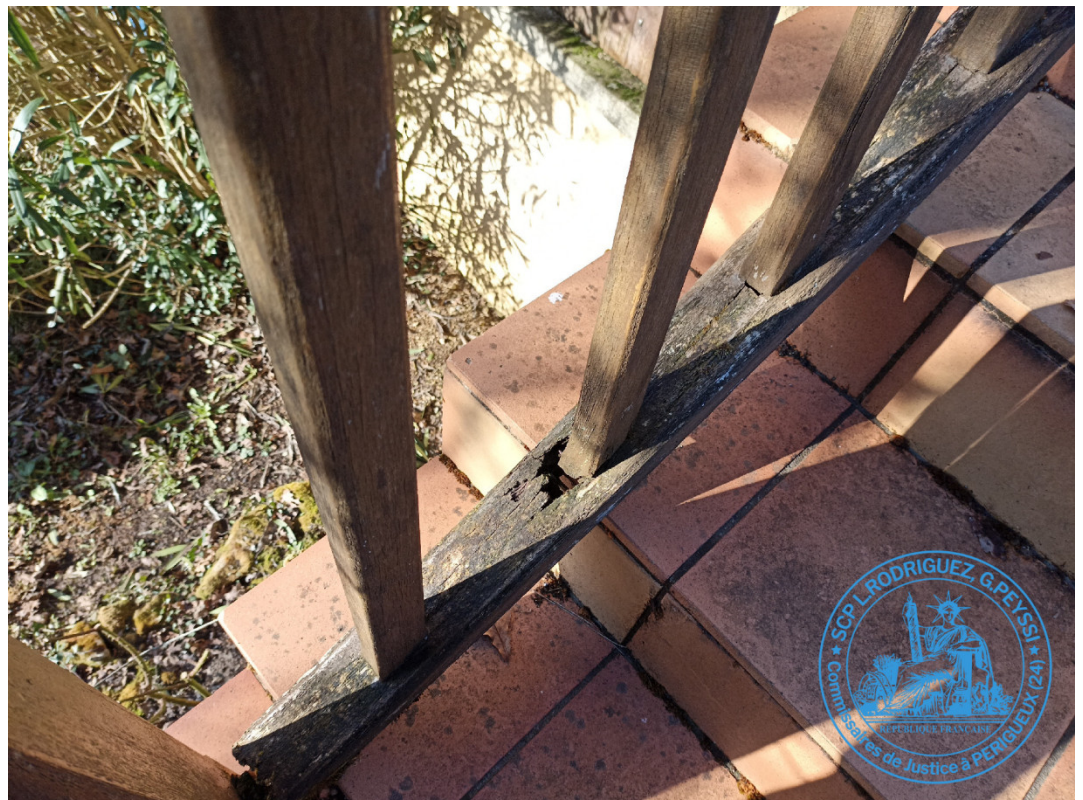
Le garde-corps en bois est pourri.

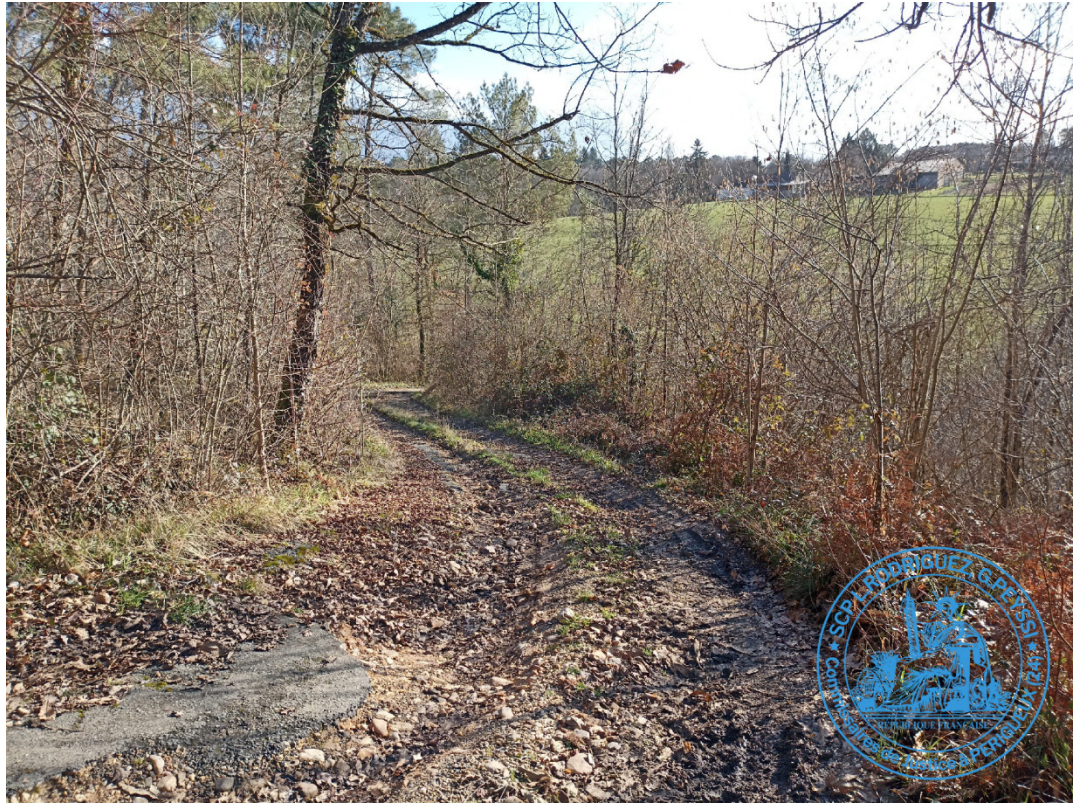
Le chemin qui les traverse est en partie revêtu d'un bitume fortement dégradé, se détachant par plaques.

D'importantes ornières sont également visibles.
