## **PROCÈS-VERBAL DE DESCRIPTION D'IMMEUBLE**

Certifie m'être transportée ce jour 30 décembre 2024 à 09 heures 30 au 31 rue abbé Bellemer à 33390 Blaye, et avoir procédé aux opérations de description suivantes :

L'ensemble immobilier saisi est situé au 31 rue de l'Abbé Bellemer, et correspond aux lots 3, lot 4, lot5 , lot 6, lot 7, lot 8, lot 9 et lot12 d'un ensemble immobilier en copropriété cadastré section AM numéro 293 pour une contenance totale de 2 ares et 42 centiares.

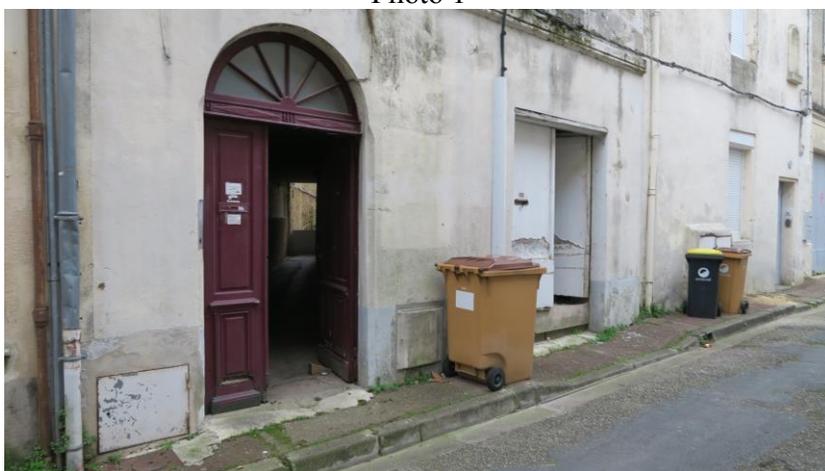
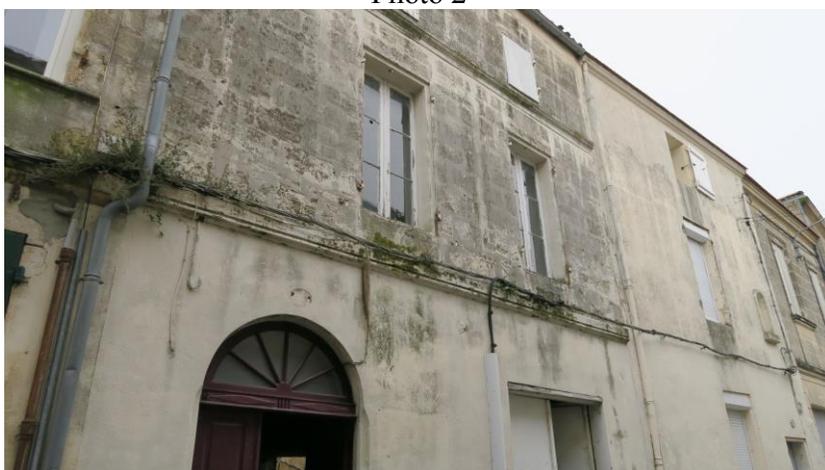
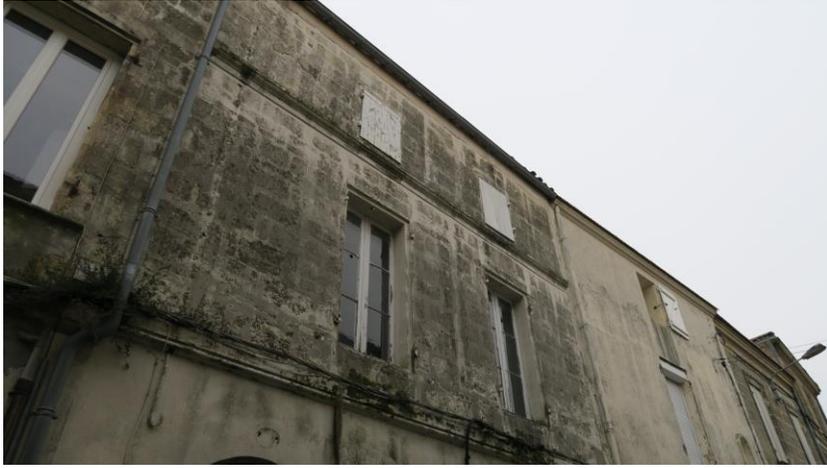
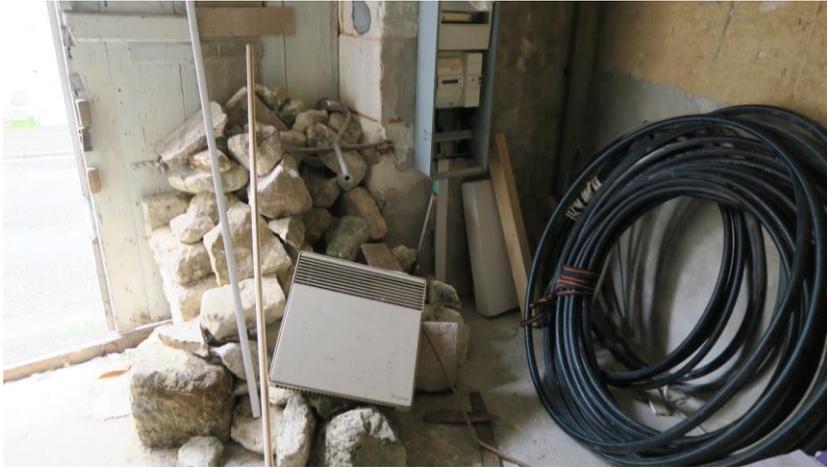
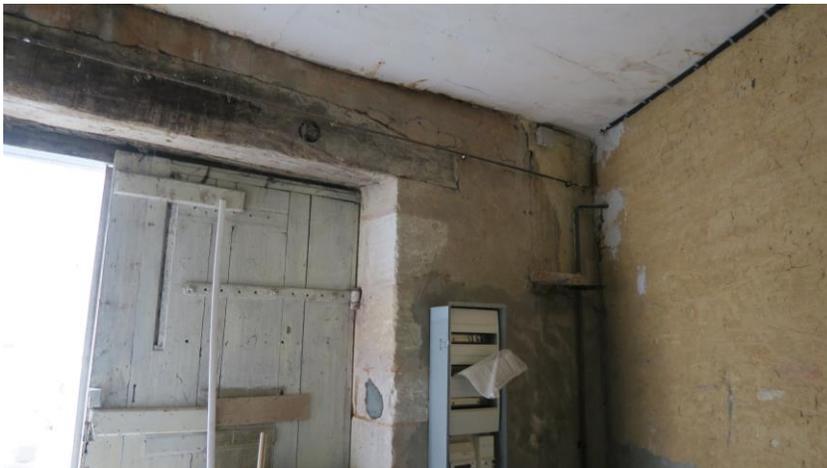
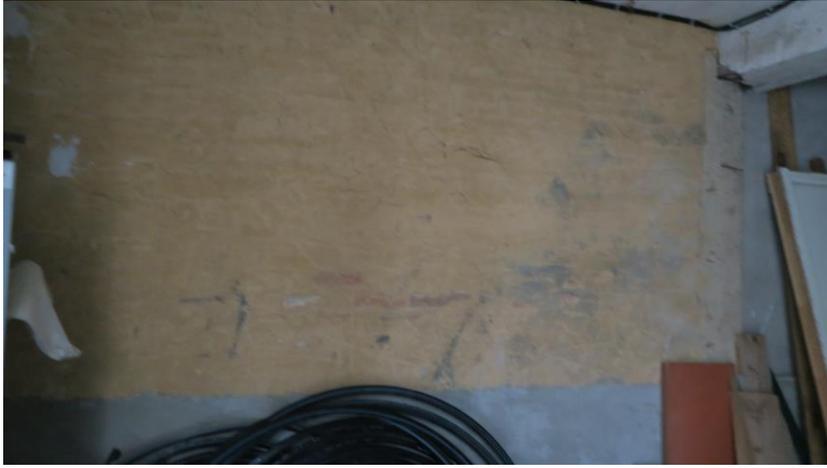
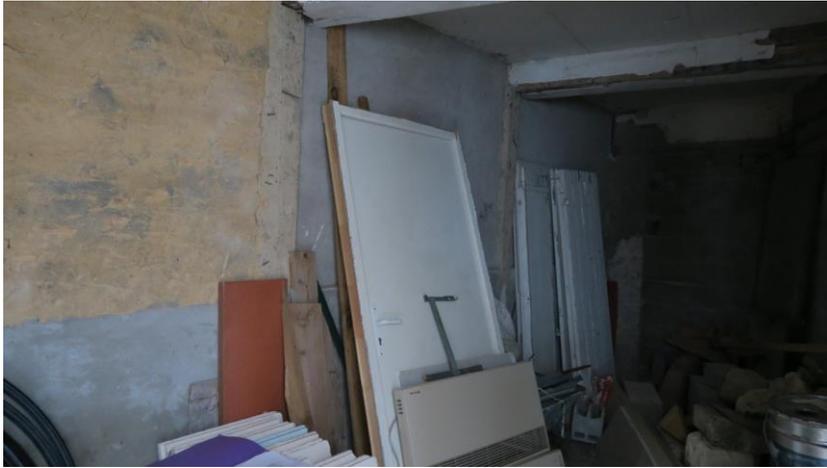
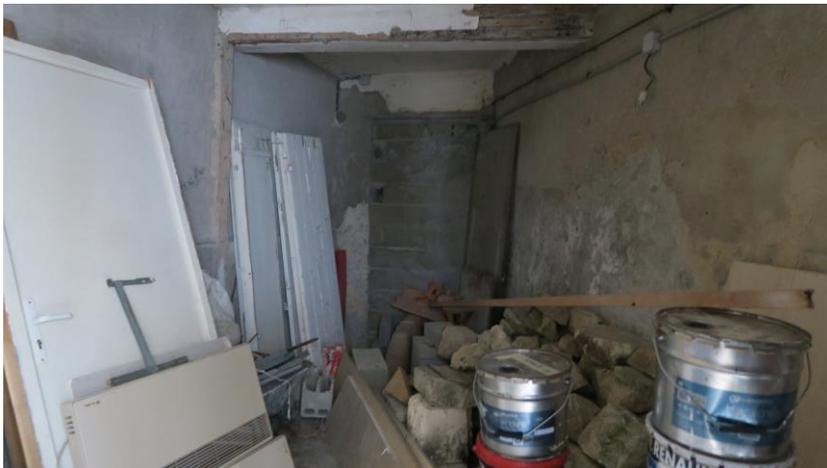
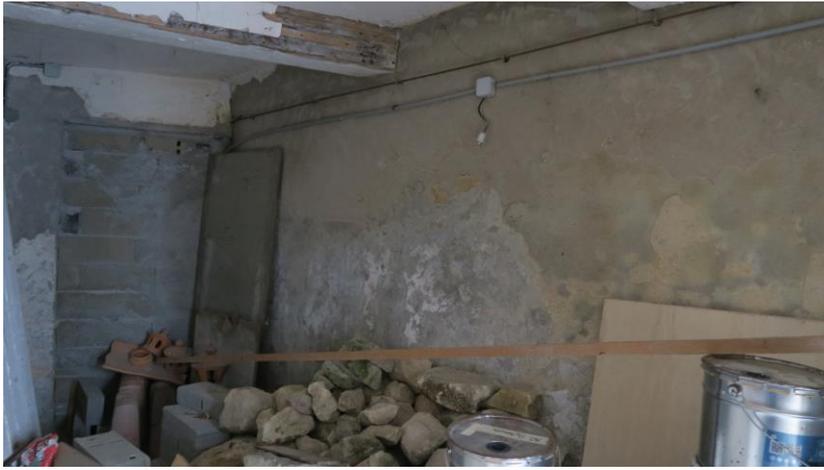
*Photos 1 à 13.*

Il s'agit d'une pièce de type garage avec une porte en bois donnant sur la rue en mauvais état, une serrure et un verrou. Une planche de bois délimite la dalle en rehausse par rapport au sol de la rue.

Le plafond en plâtre est en mauvais état, dégradé, avec poutres recouvertes de plâtre, dégradées.

Les murs sont bruts, non restaurés. Je constate la présence d'une ouverture murée en parpaings.

La pièce est encombrée de gravats et de divers matériaux.

Un tableau électrique avec compteur non fonctionnel.

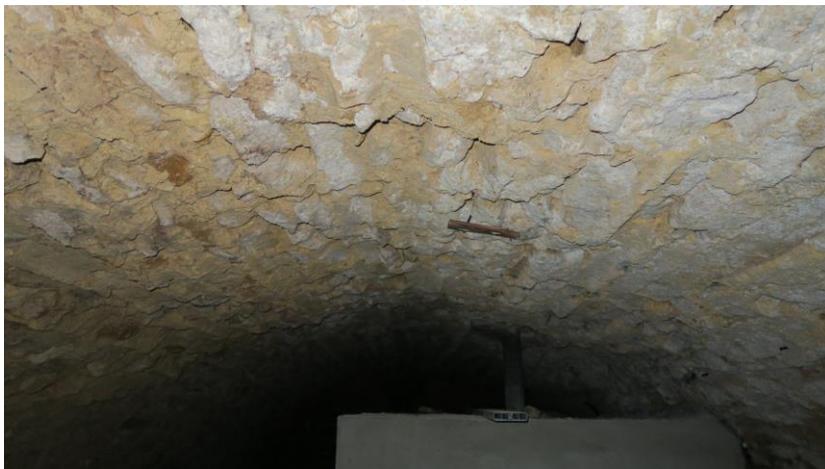
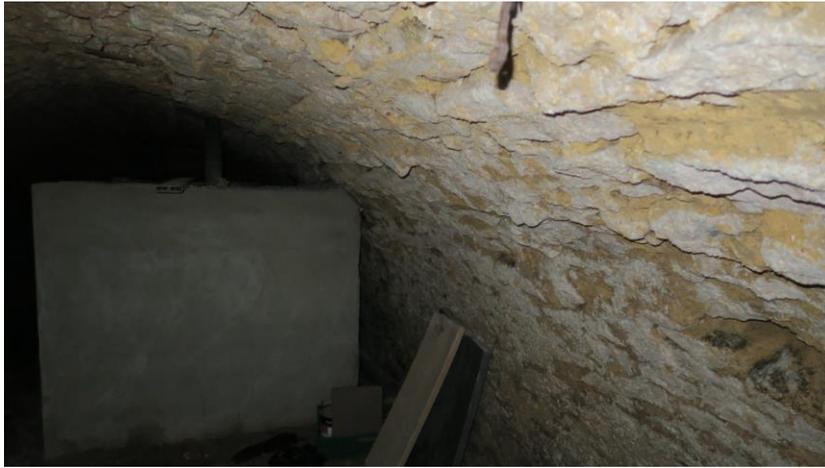
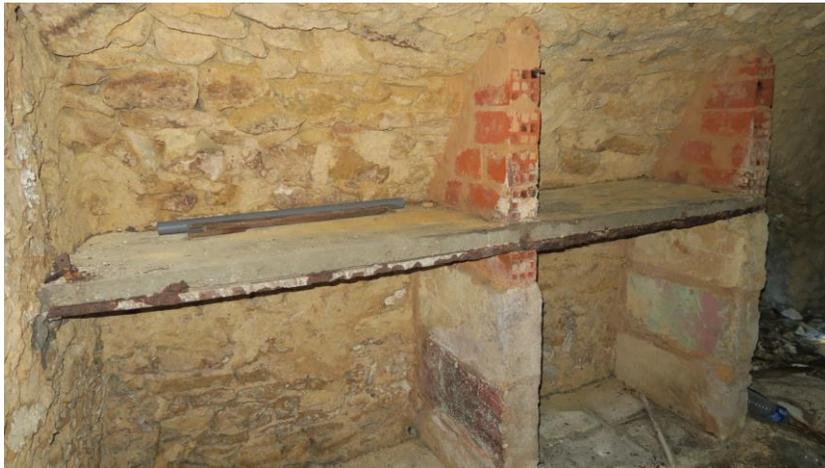
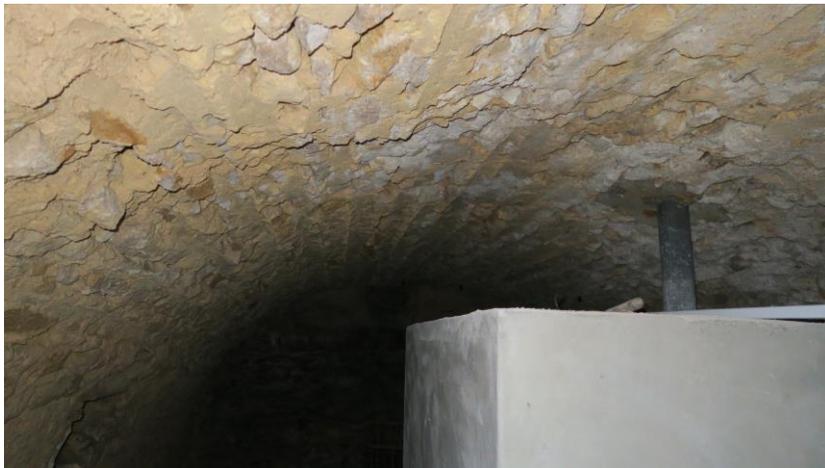
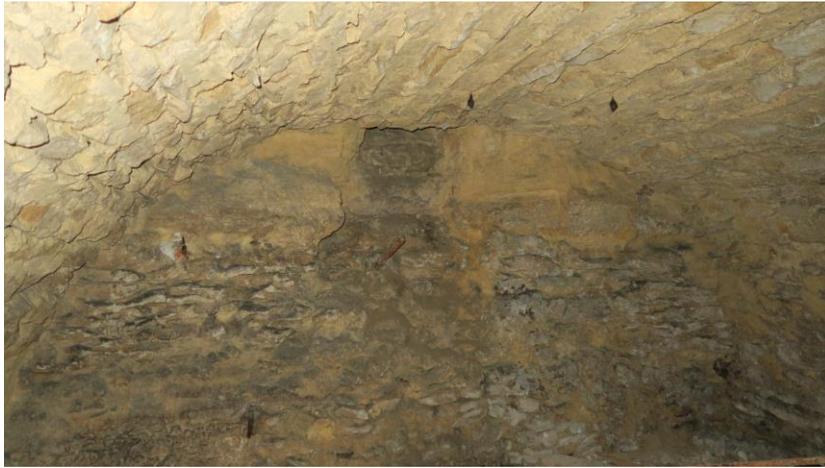
*Photos 27 à 33.*

Il s'agit d'une cave voûtée en pierres et moellons.

A l'intérieur se trouve un coffrage en béton qui est désigné comme étant l'ancienne fosse septique.

Contre une paroi se trouve un conduit circulaire en partie inférieure et correspondant semble-t-il à un puits.

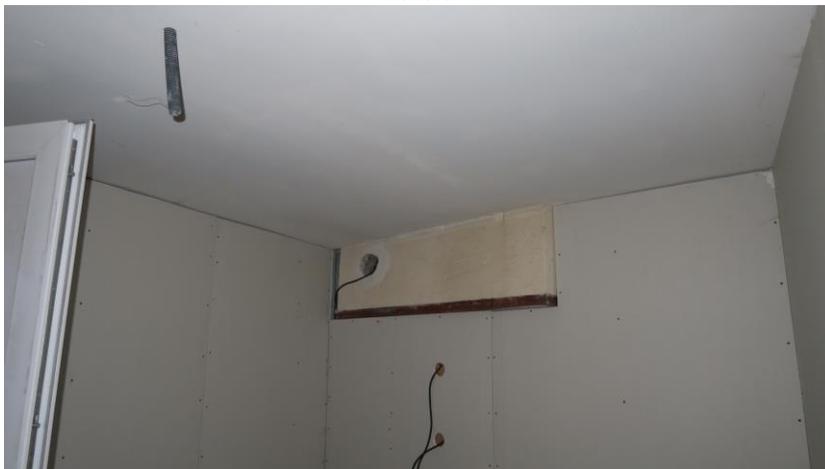
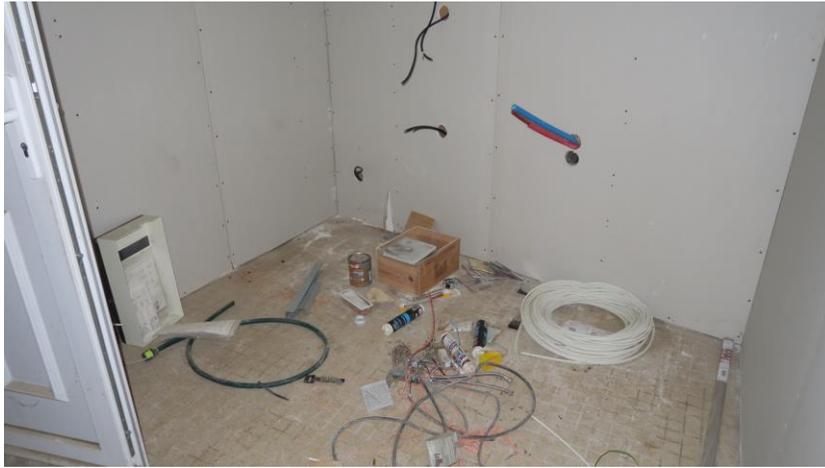
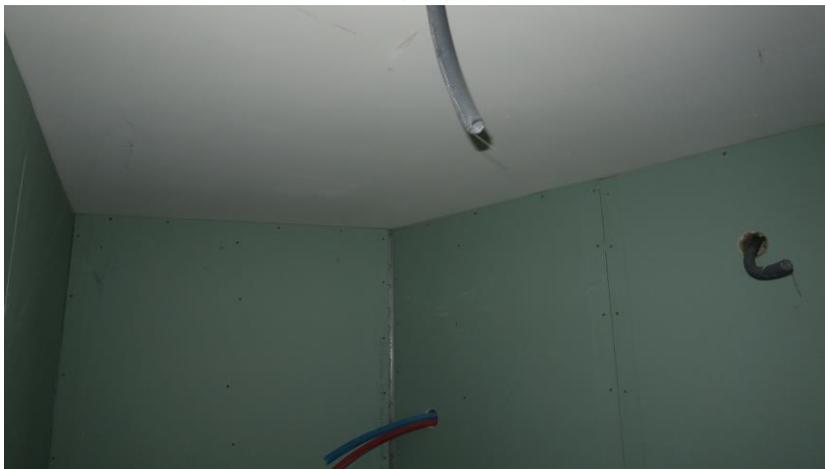
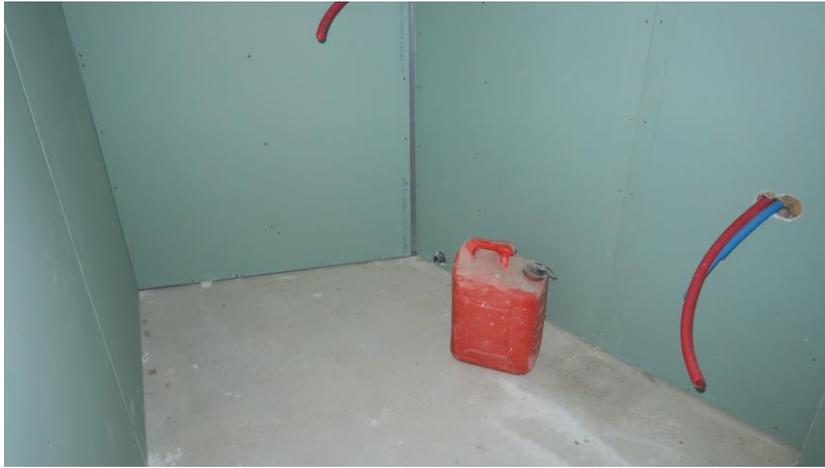
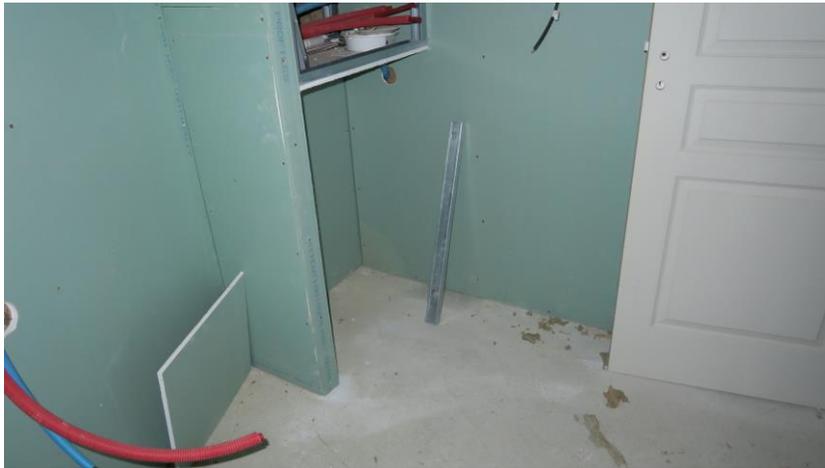
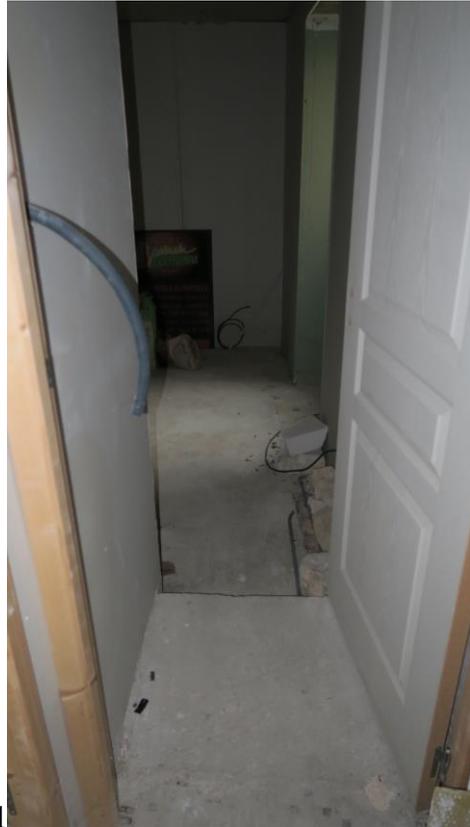
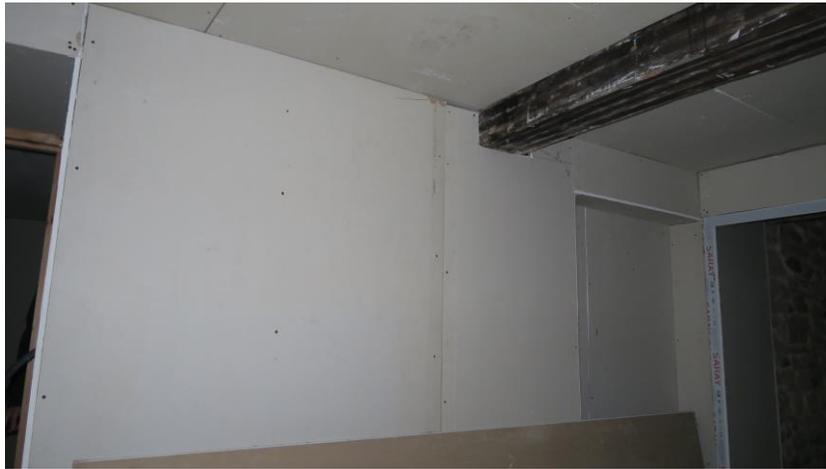
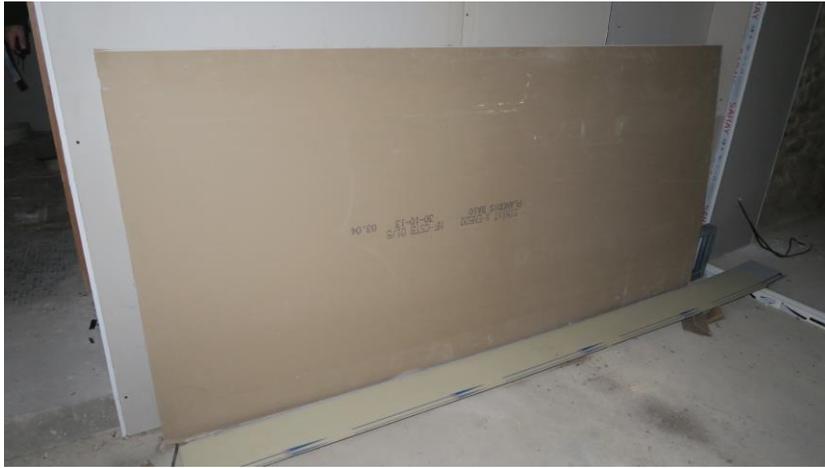
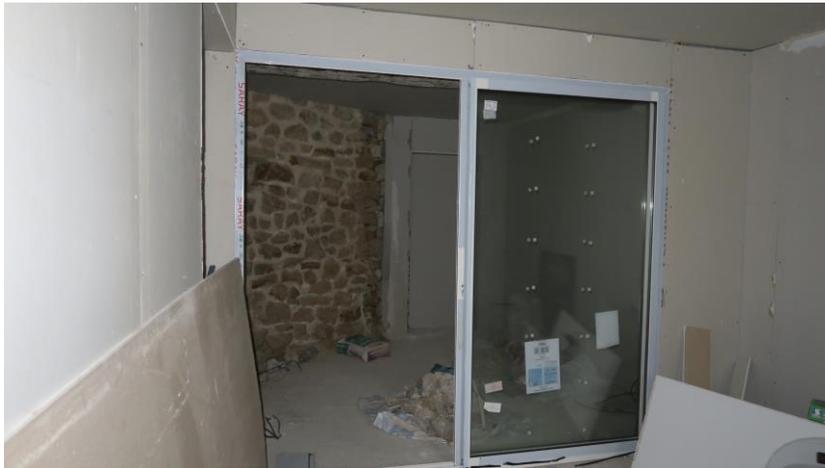
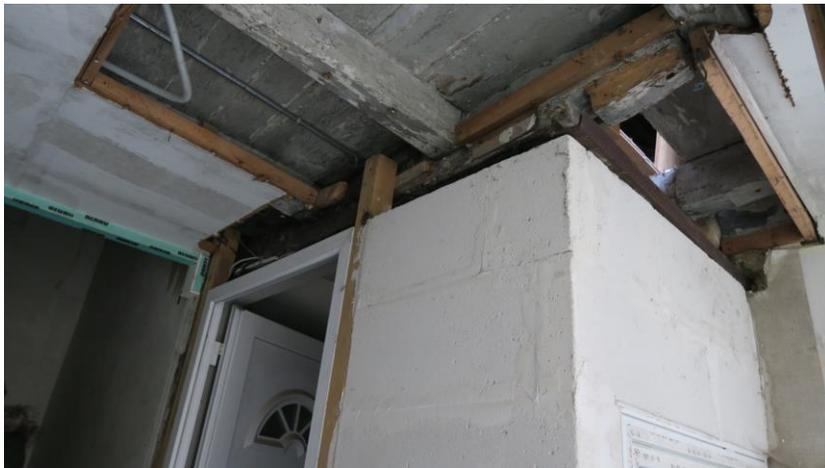
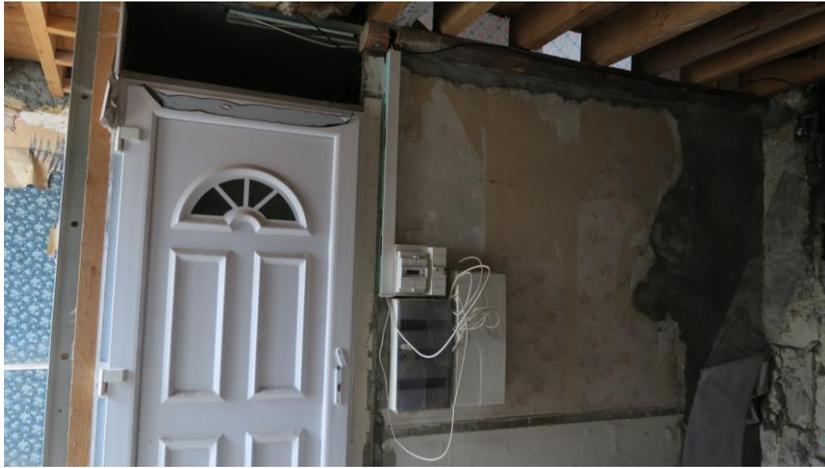
*Photos 34 à 46.*

Des travaux de rénovation et aménagement ont été débutés mais ne sont pas achevés.

Un tableau électrique non achevé se trouve à l'entrée du local avec les gaines et câbles qui en sortent. Le gérant de la rehouse m'indique que le Consuel n'est pas passé.

Le plafond et les murs sont recouverts de BA13 non fini, non jointé, non poncé.

Le sol est constitué de carrelage ancien, défraîchi avec des dégradations.

Le plafond et les murs sont recouverts de BA13 hydrofuge au niveau des murs, non achevé, non jointé, non poncé. Des réservations sortent des murs.

Le plafond et les murs sont constitués de plaques de BA13 non finies, non jointées.

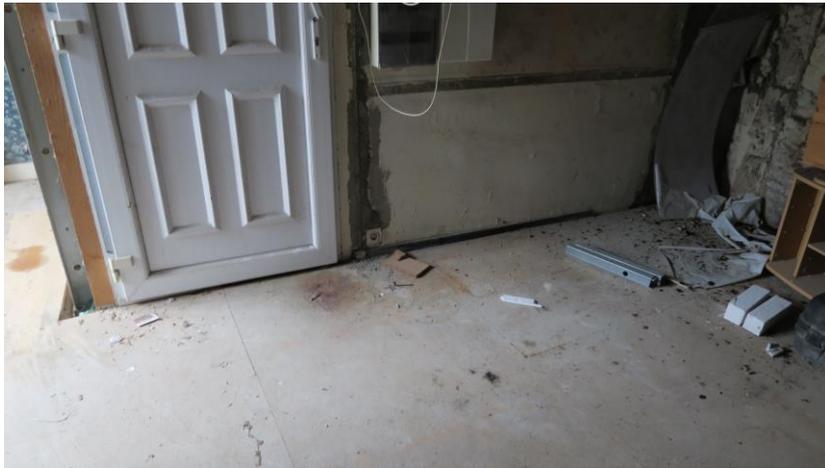
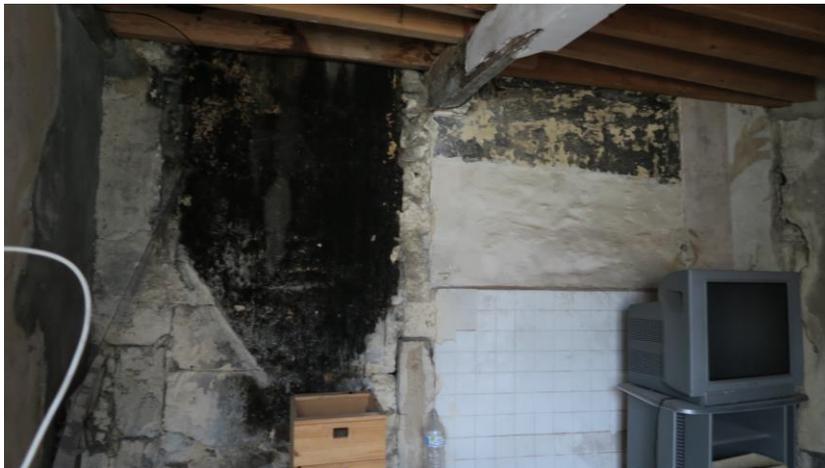
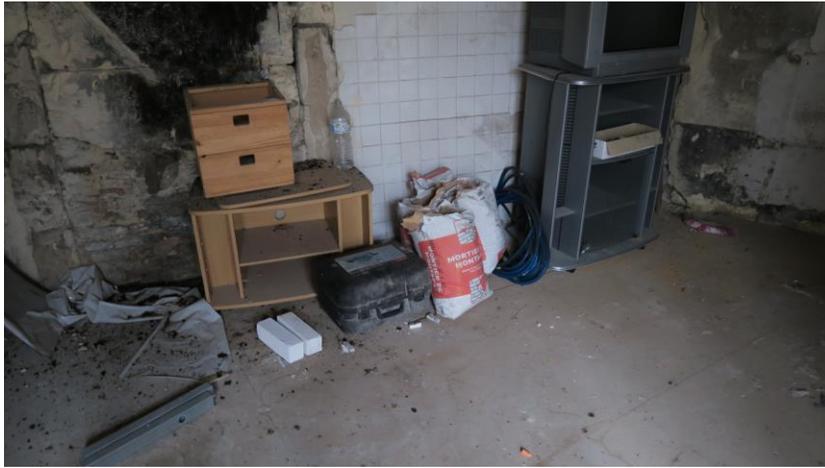
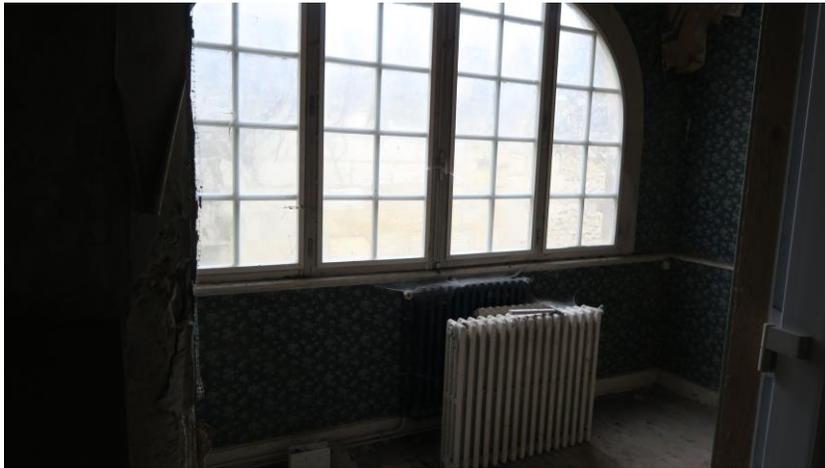
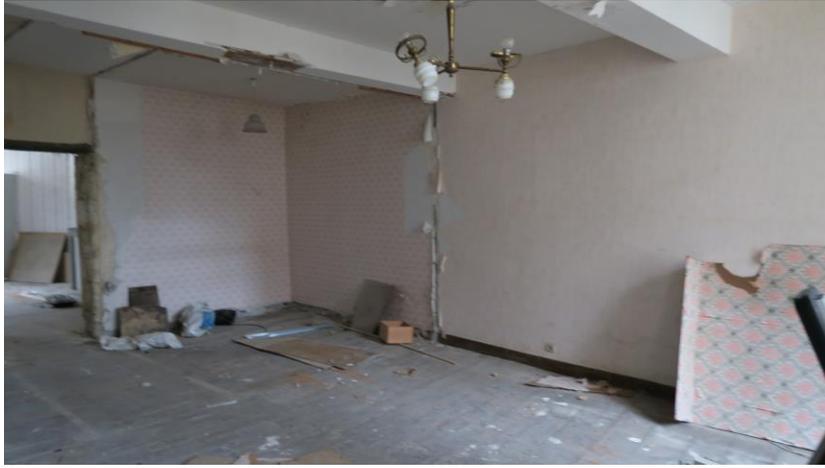
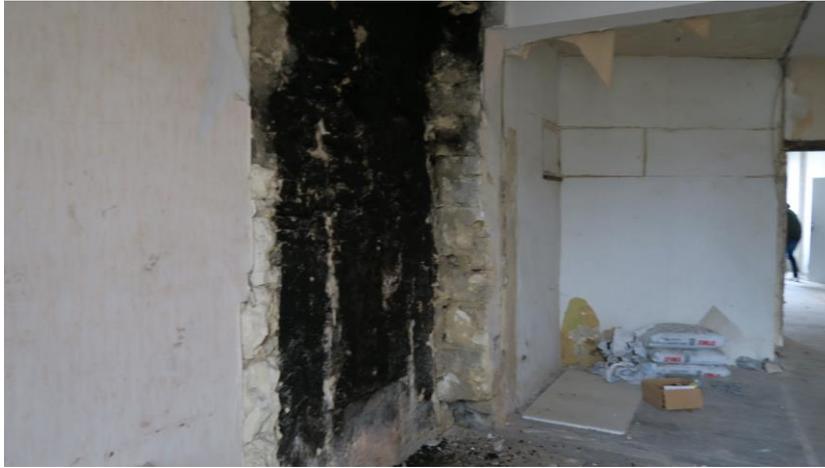
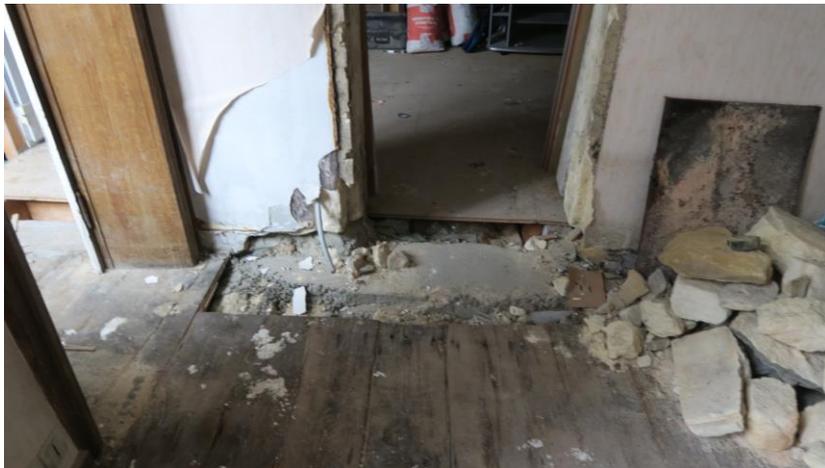
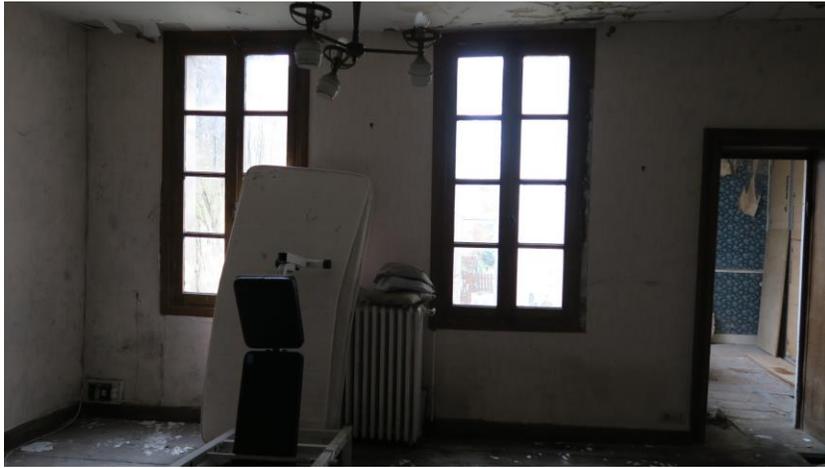
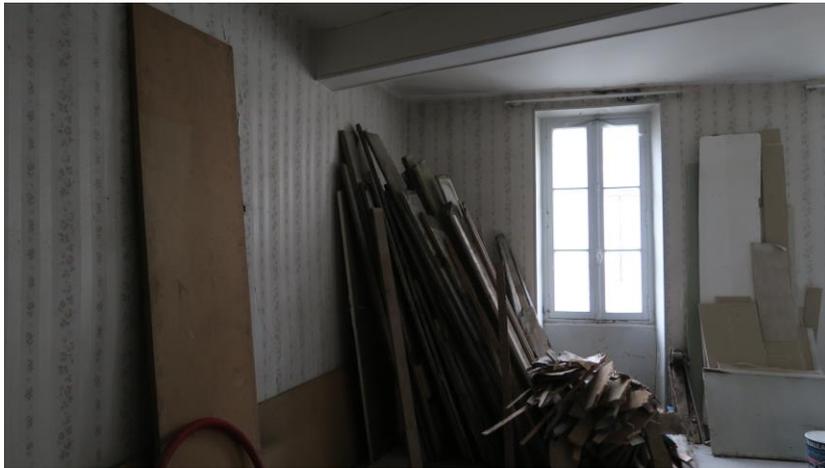
[Photos 47 à 56.](#)

La cloison donnant sur la cage d'escalier n'est pas achevée. Une ouverture sous la partie inférieure

Une pièce entrée non rénovée. Les poutres avec la sous face des planches d'aggloméré du plancher supérieur sont visibles au plafond.

Sur le recoin où se trouve la fenêtre, le plancher ancien est en mauvais état. Sur la partie entrée, le sol est constitué de planches d'aggloméré.

Plafond en état d'origine, dégradé, avec le revêtement qui se détache.

Les murs sont bruts, non rénovés. Des traces d'humidité.

Le plancher du sol est ancien, en mauvais état.

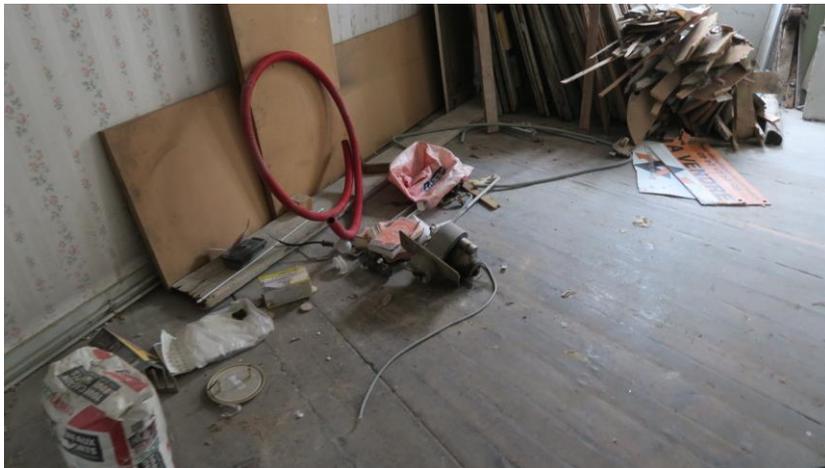
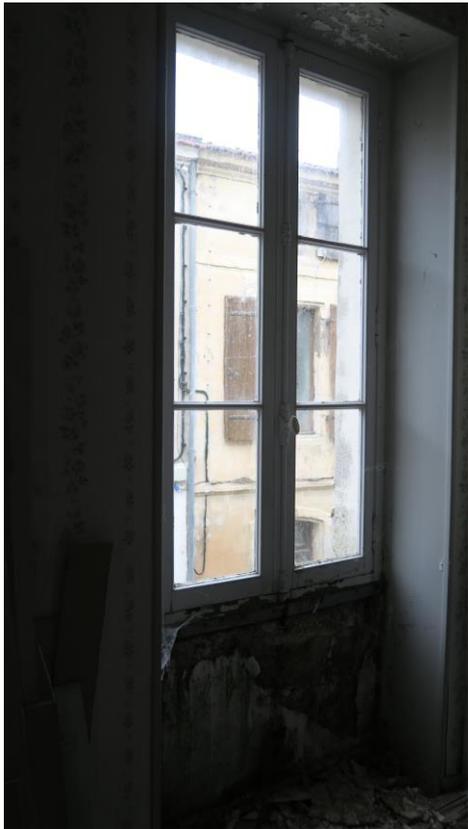
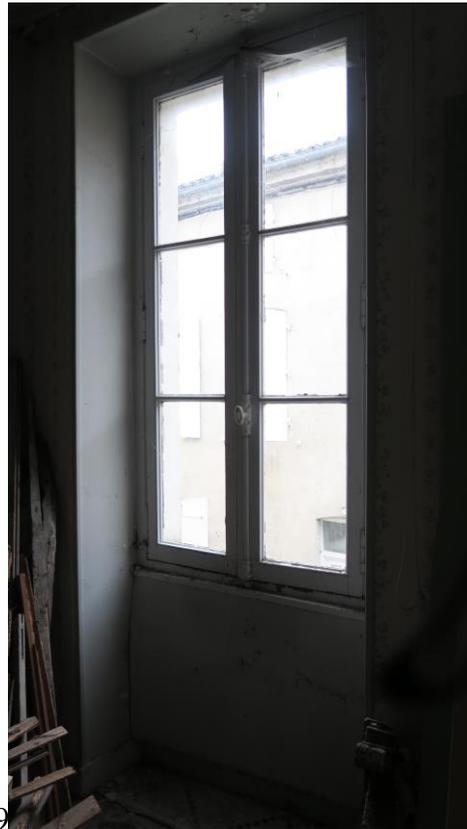
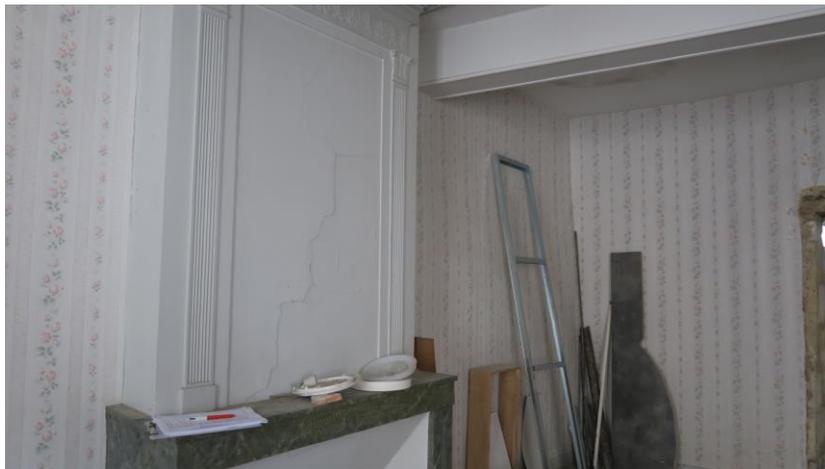
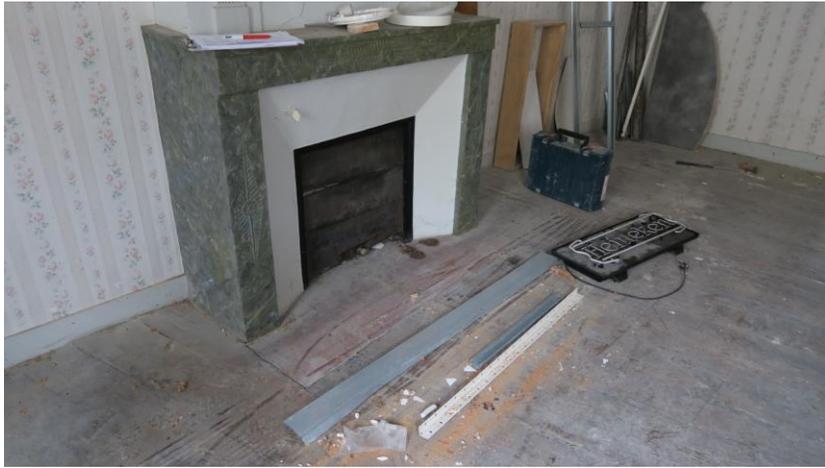
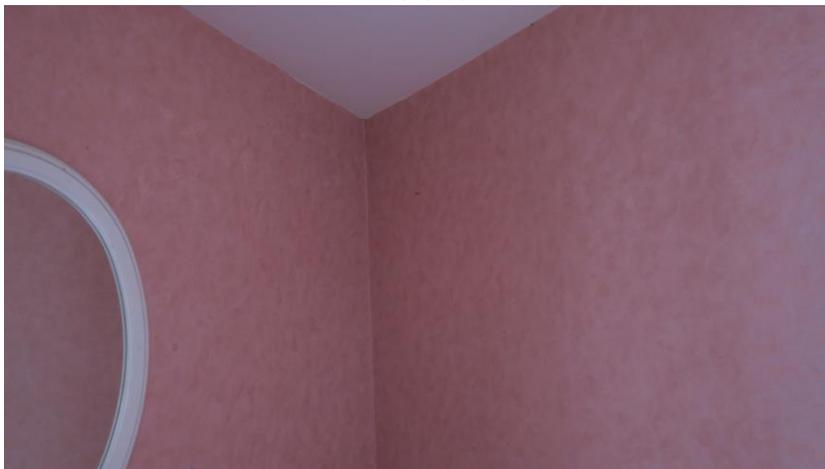
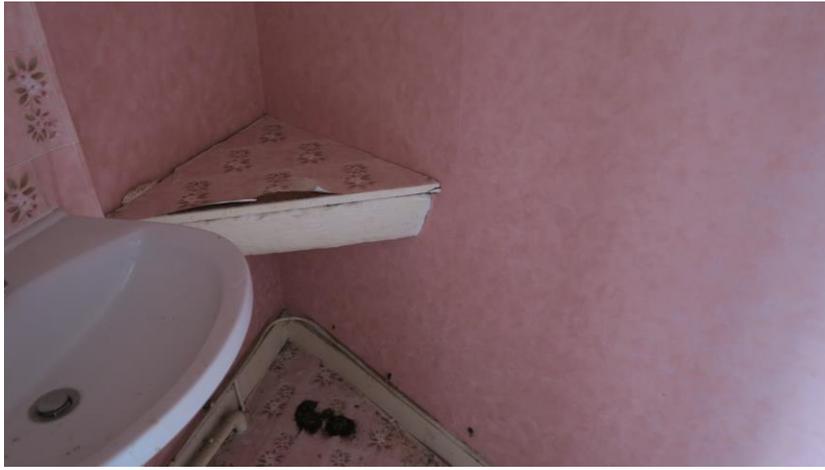
*Photos 57 à 65.*

Le plafond est en état d'origine, peint, avec une trace de dégât des eaux sur deux zones.

Les murs sont recouverts de papier peint défraîchi avec des fissures visibles.

Le parquet du sol est ancien et en mauvais état.

Le sol est recouvert d'un revêtement en PVC hors d'usage.

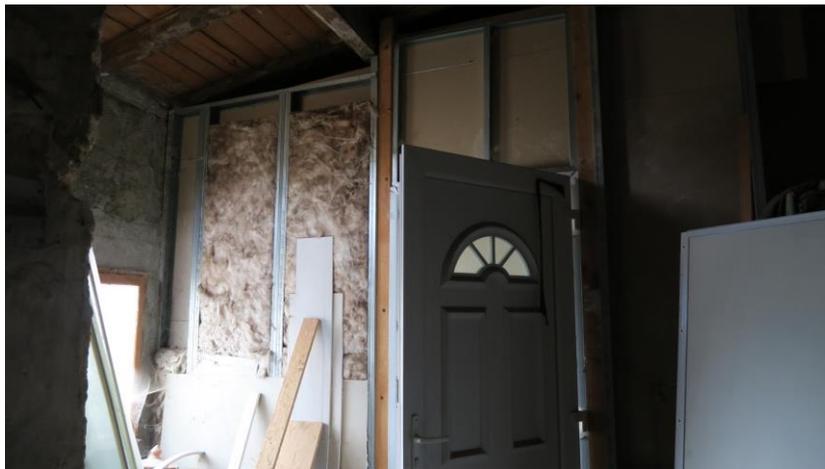
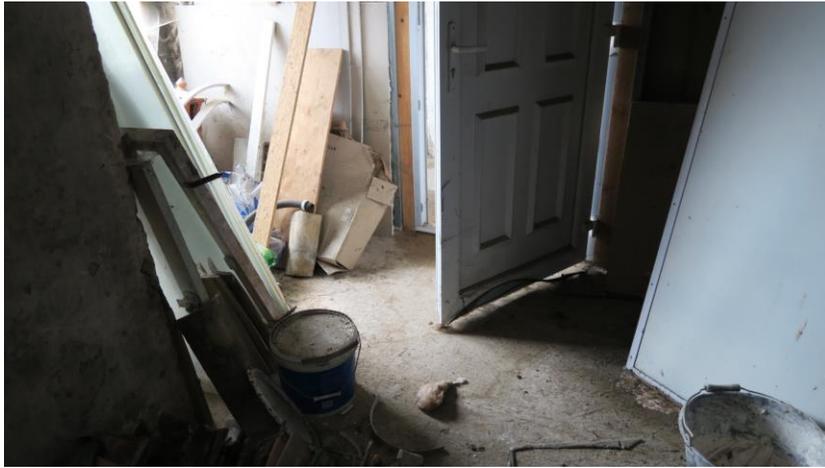
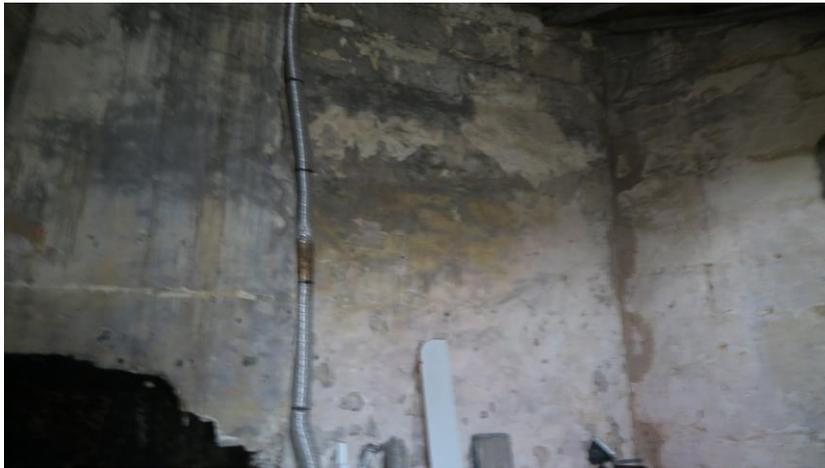
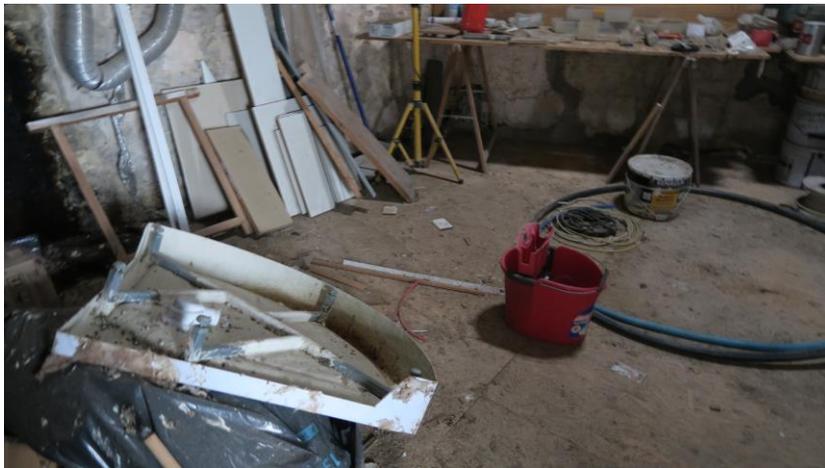
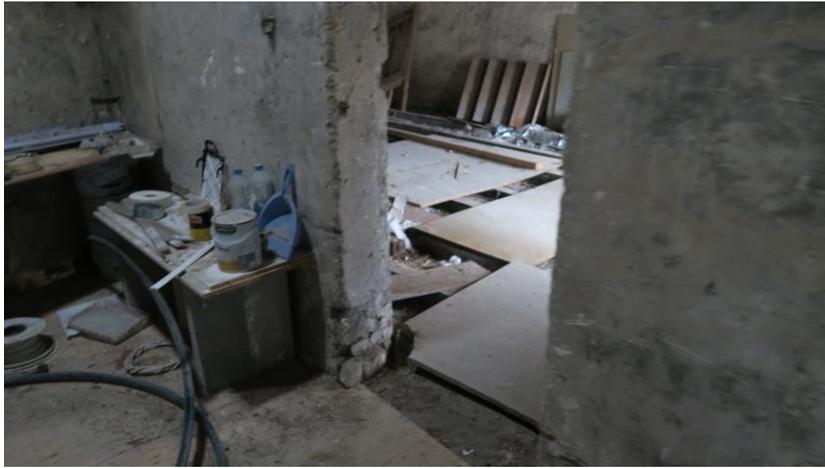
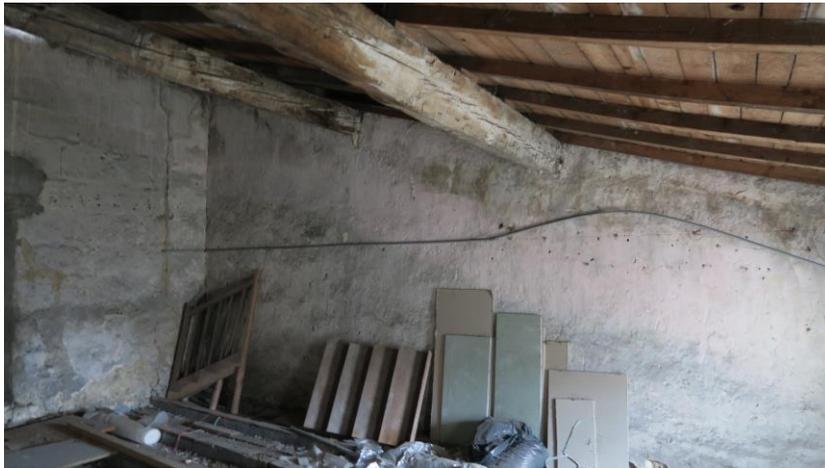
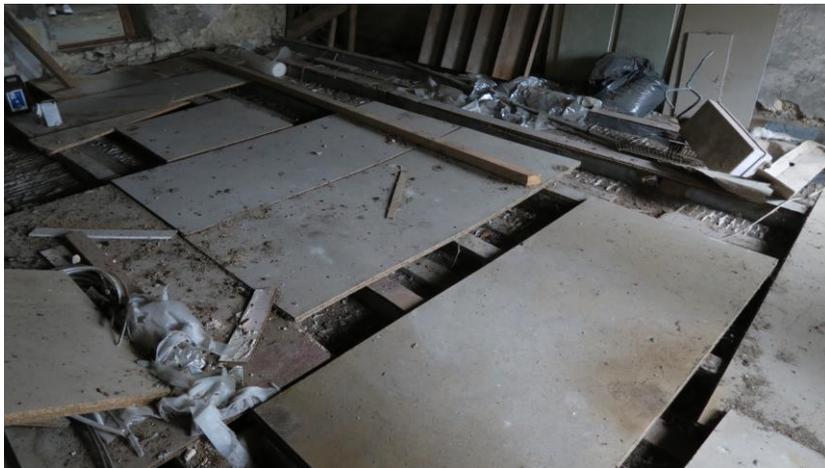
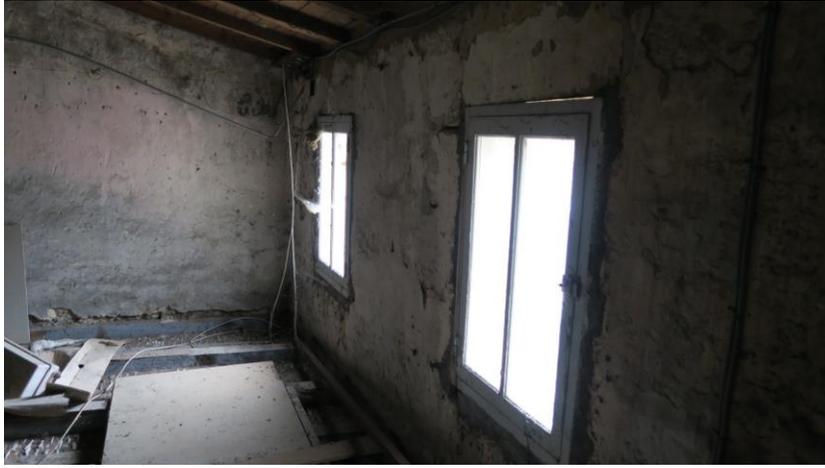
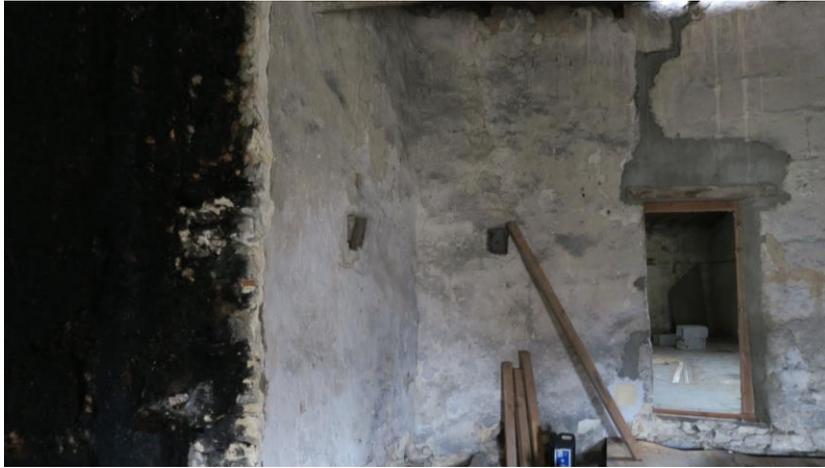
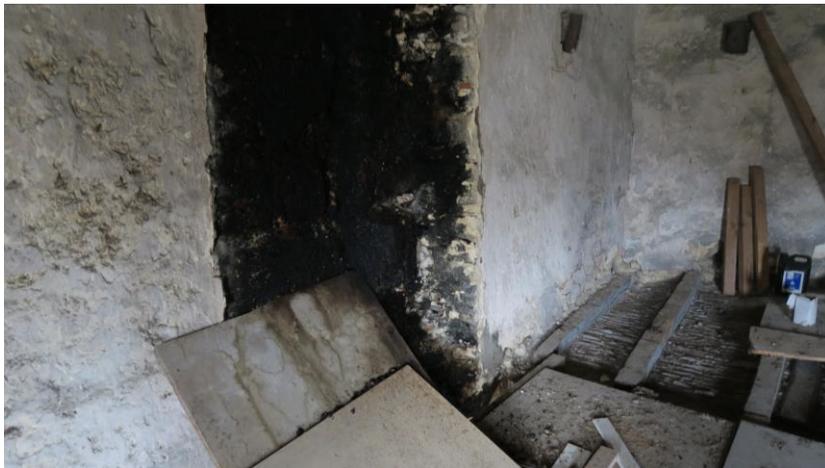
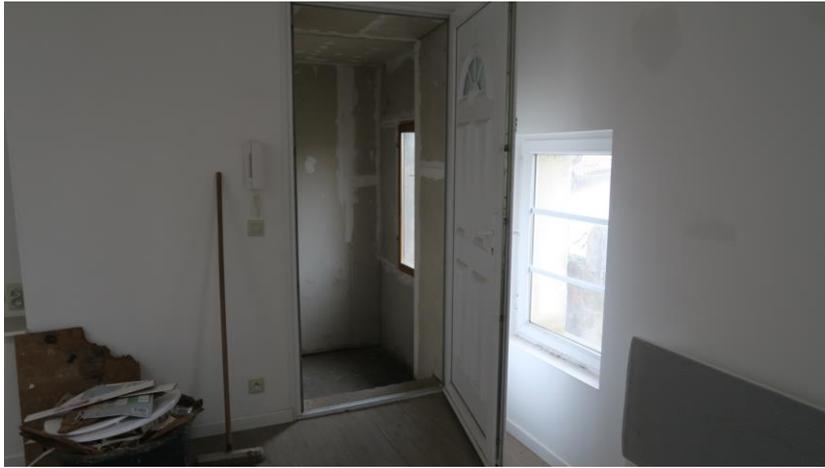
### **Photos 75 à 85.**

Plafond en lattes en sous face de charpente en mauvais état avec des traces d'infiltrations.

Une cheminée dégradée au niveau du conduit et déposée en partie basse.

Un conduit de cheminée déposé, ouvert avec vue sur l'appartement en-dessous.

Sol non posé. Des plaques de contreplaqué sont posées par endroits sur les poutres.

Deux fenêtres à un vantail, anciennes, non hermétiques avec vitrage cassé.

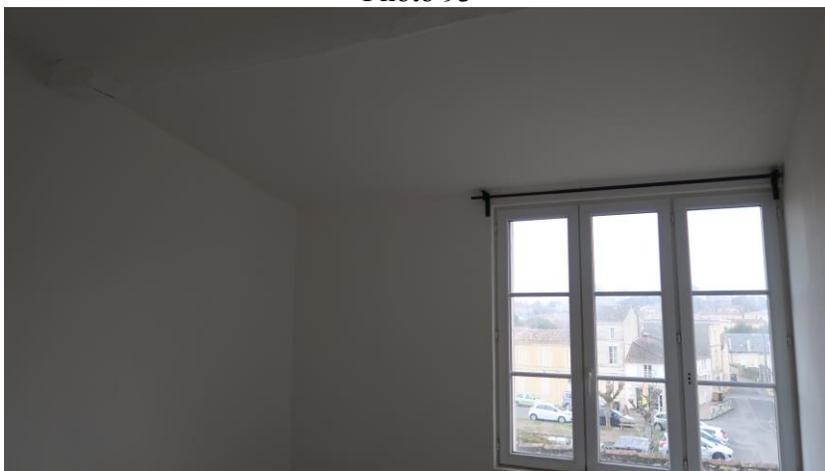
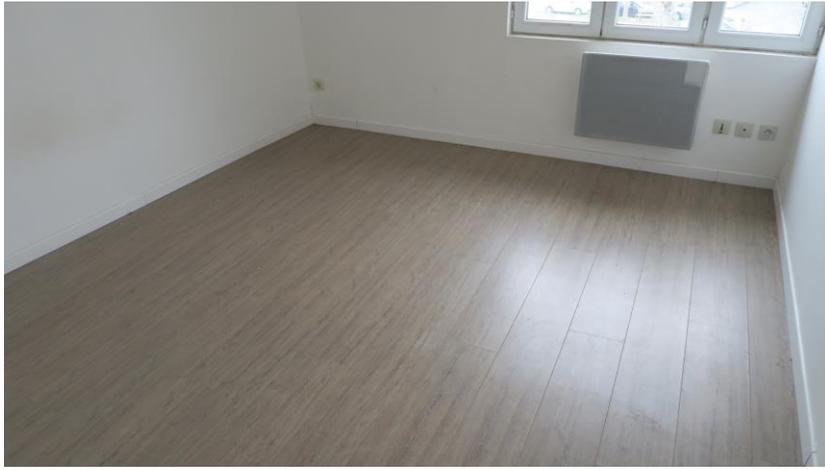
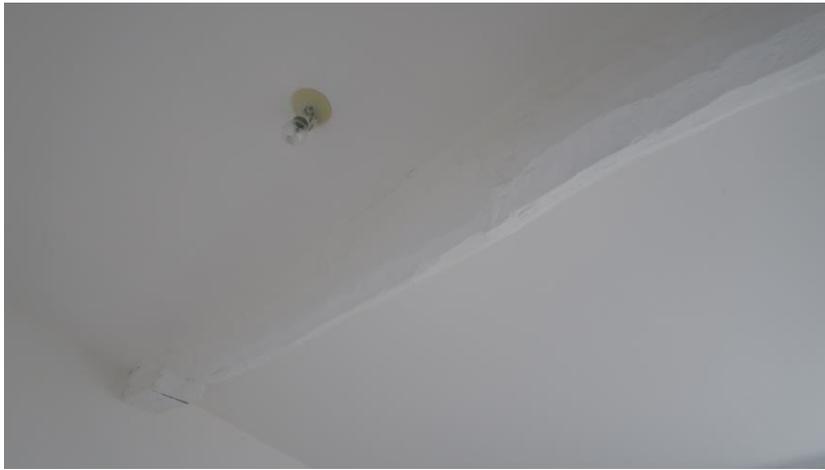
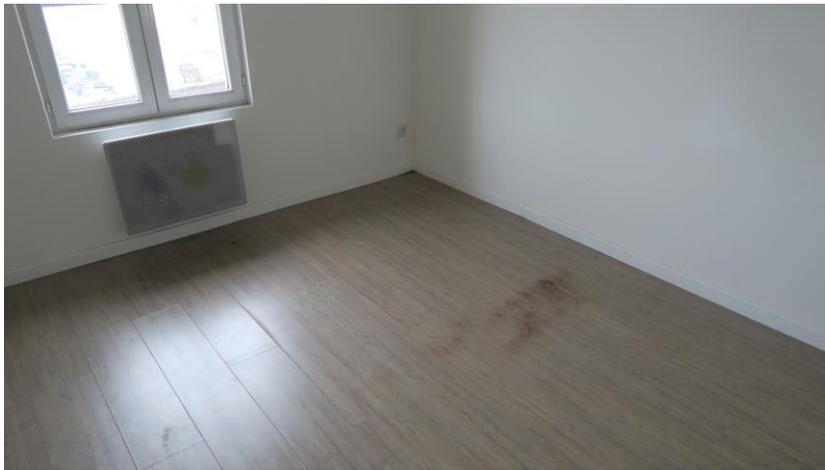
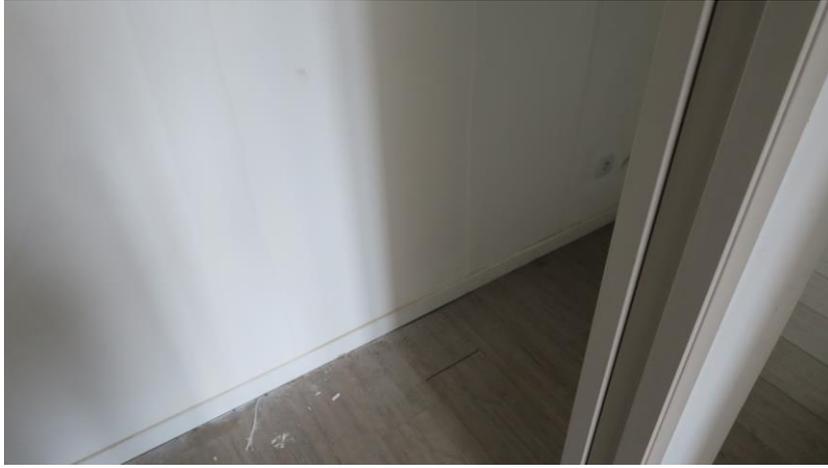
*Photos 86 à 106.*

Une bouche de VMC crasseuse.

Une fenêtre à trois vantaux. Une poignée est manquante.

Le parquet flottant du sol est en état d'usage. Une tache sombre en partie centrale du sol de la pièce.

Un meuble vasque avec miroir. Deux points lumineux en partie supérieure. Une vasque. Deux portes en partie basse. Absence de bouchon de bonde. Une robinetterie à mitigeur.

Le sol est constitué de parquet flottant en état d'usage. Une lame est mal posée.

Une cuvette de toilette sans lunette ni abattant.
