PROCES-VERBAL DE DESCRIPTION

L'AN DEUX MILLE VINGT-QUATRE
ET LE VINGT-DEUX MARS à 14H00

M'être transporté ce jour, GENOUILLE (17430), lieudit 4 route du Pont d'Hyvrai.

Sur la commune de GENOUILLE (17430), lieudit « 4 route du Pont d'Hyvrai » et « 6 route du Pont d'Hyvrai », un ensemble immobilier comprenant notamment une parcelle de terrain et une maison d'habitation :

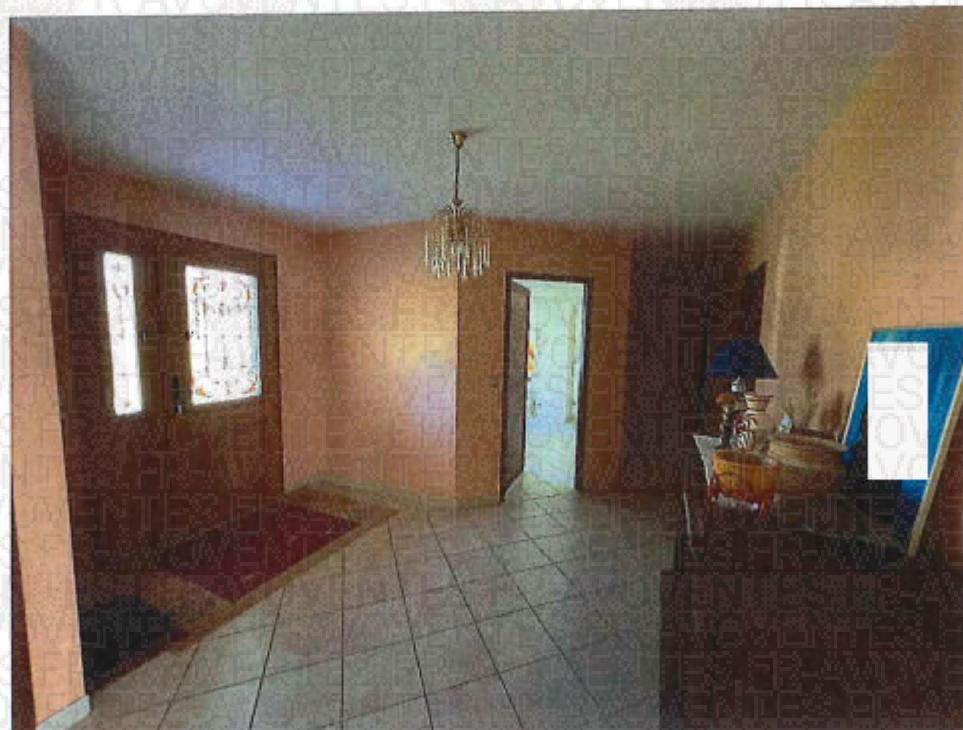
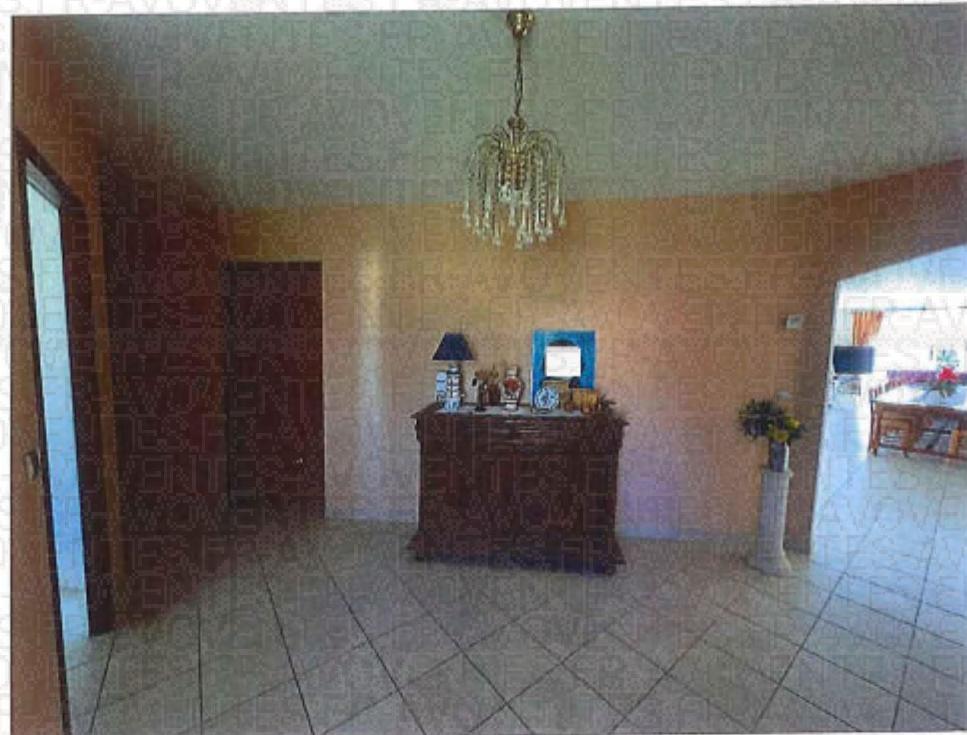
ENTREE

Accès : porte en chêne vitrée deux battants en très bon état.

Sol : carrelage en très bon état, plinthes carrelées assorties en très bon état.

Cloisons : papier peint en très bon état.

Plafond : peinture en très bon état.

- Prises et interrupteurs électriques en très bon état.
- Plafonnier ampoule sur douille en très bon état avec suspension.

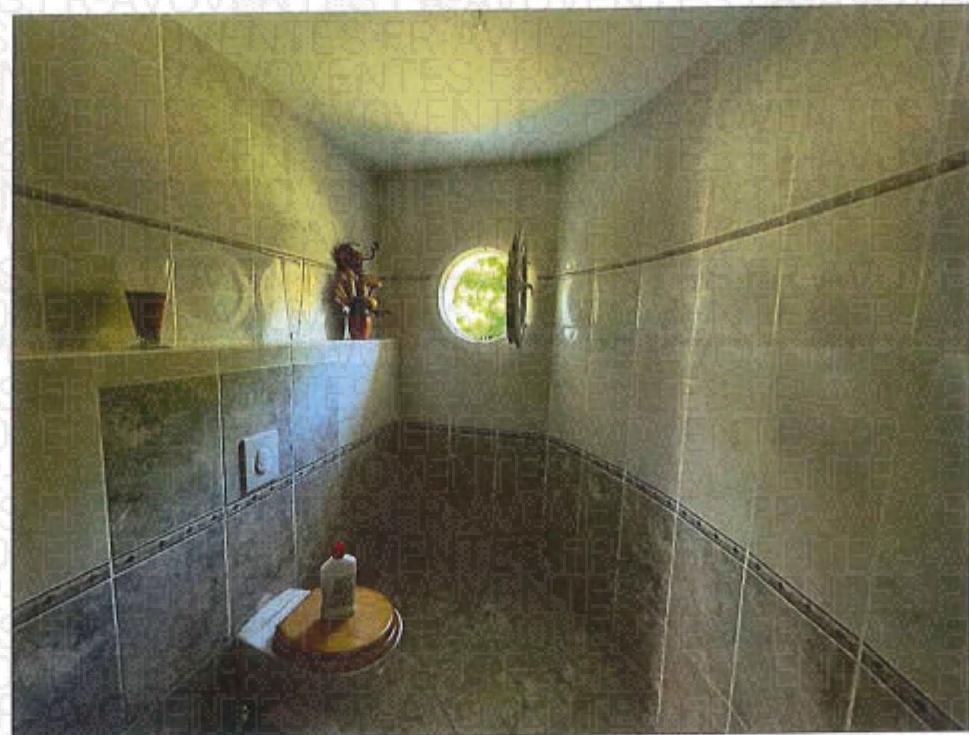
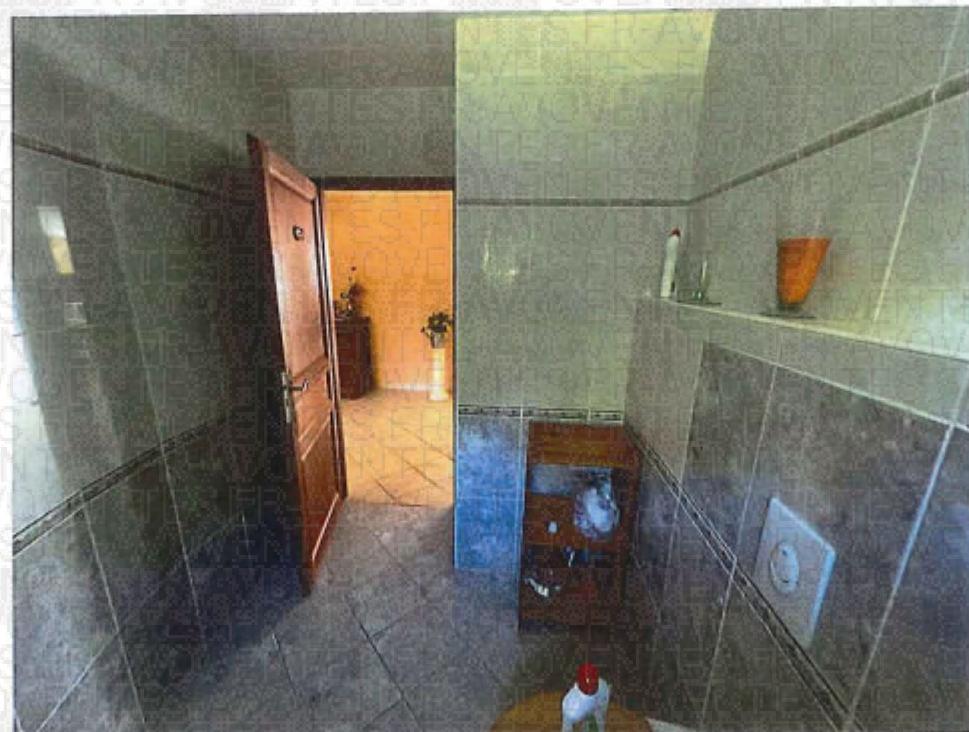
TOILETTES

Accès : porte en bois postformée en très bon état.

Sol : carrelage en très bon état.

Murs : faïence en très bon état.

Plafond : peinture blanche en très bon état.

Ouverture : hublot en PVC double vitrage avec croisillons métalliques en très bon état.

- Cuvette émail abattant plastique, chasse d'eau, bouton pousoir en très bon état.
- Prises et interrupteurs électriques en très bon état.
- Eclairage en état de fonctionnement.

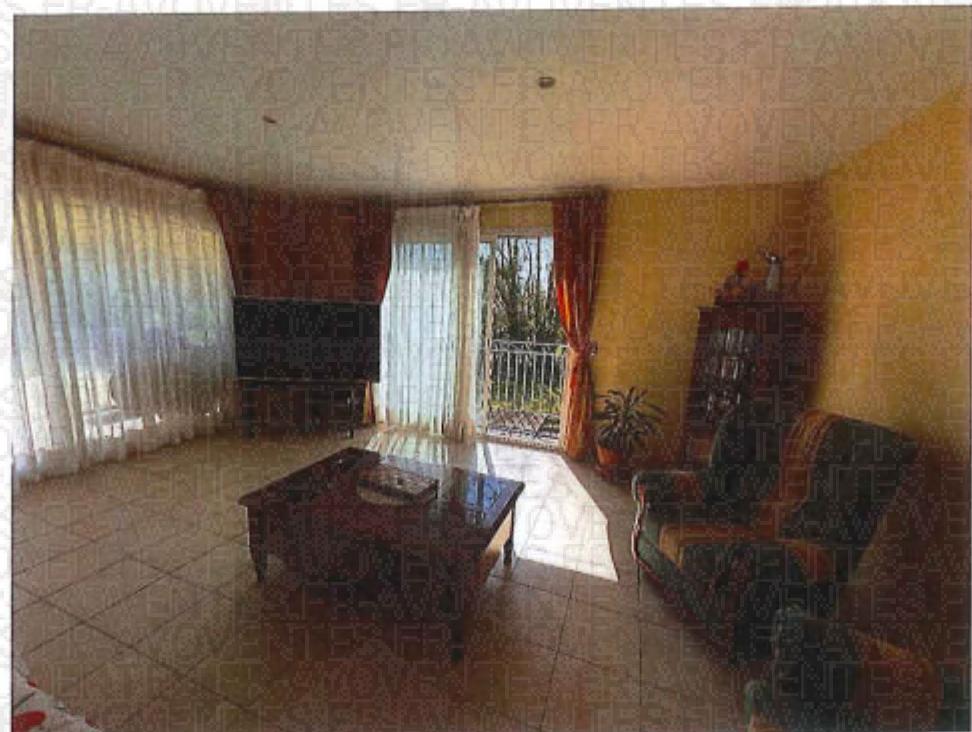
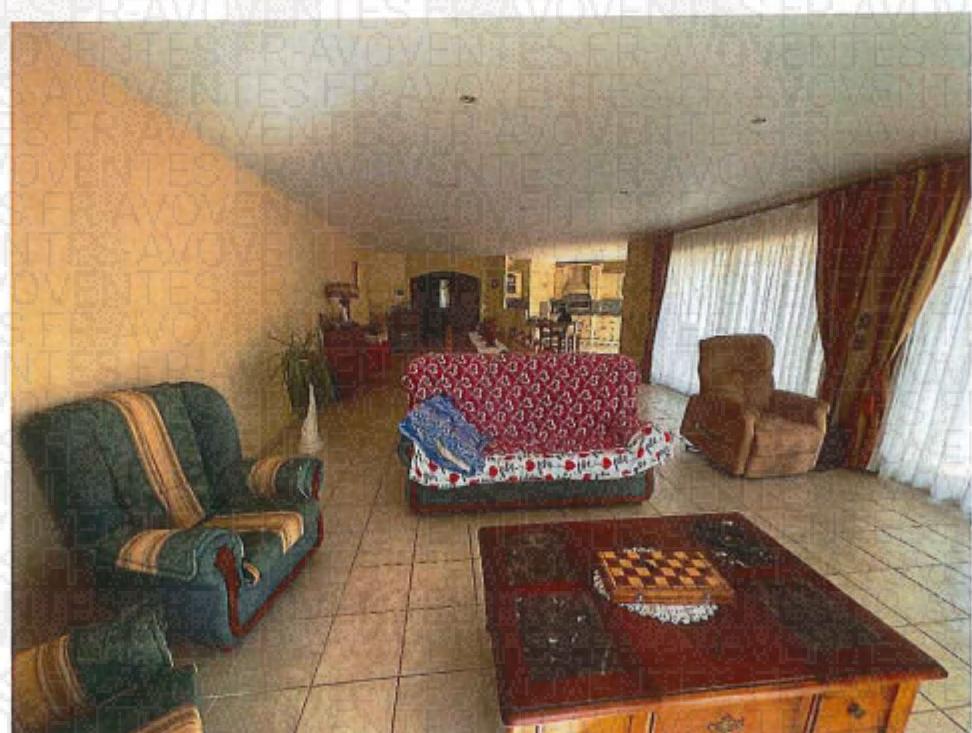
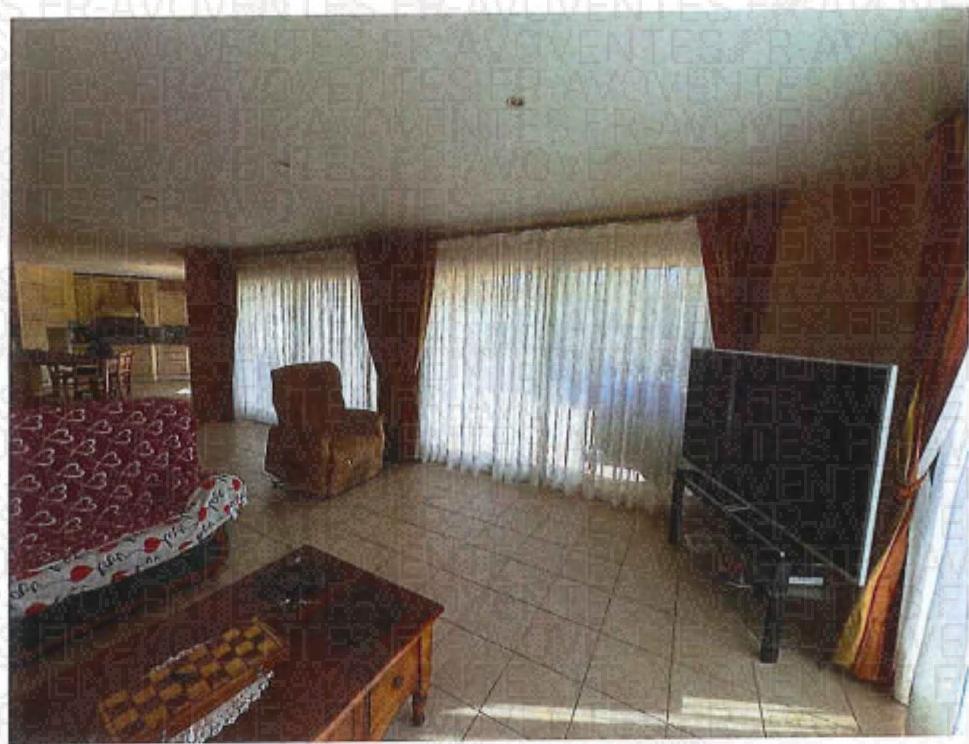
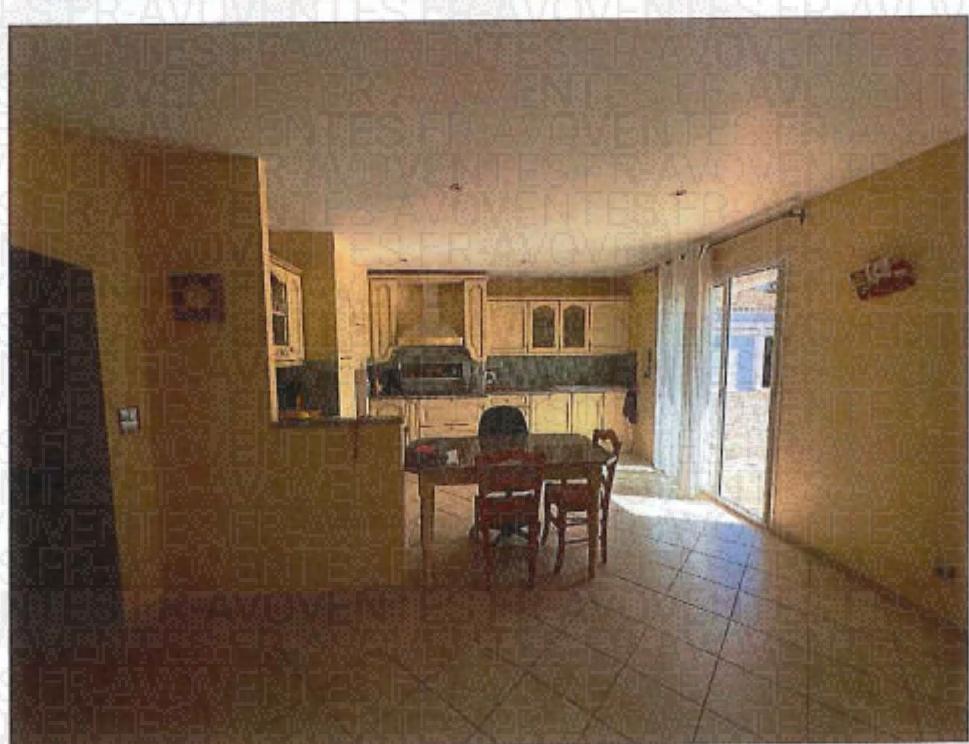
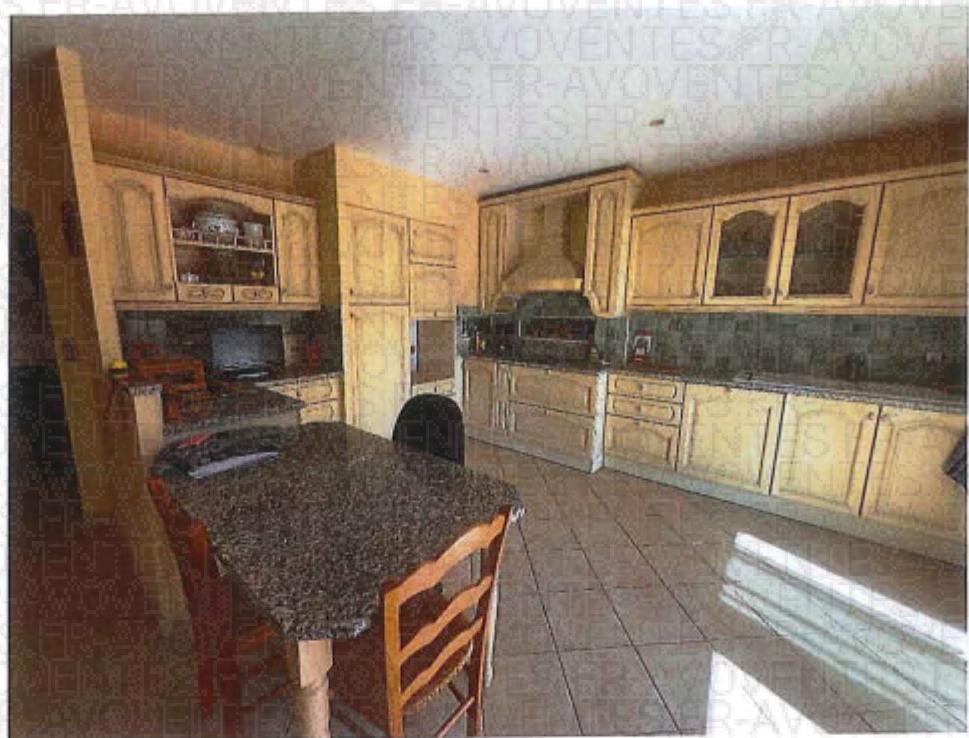
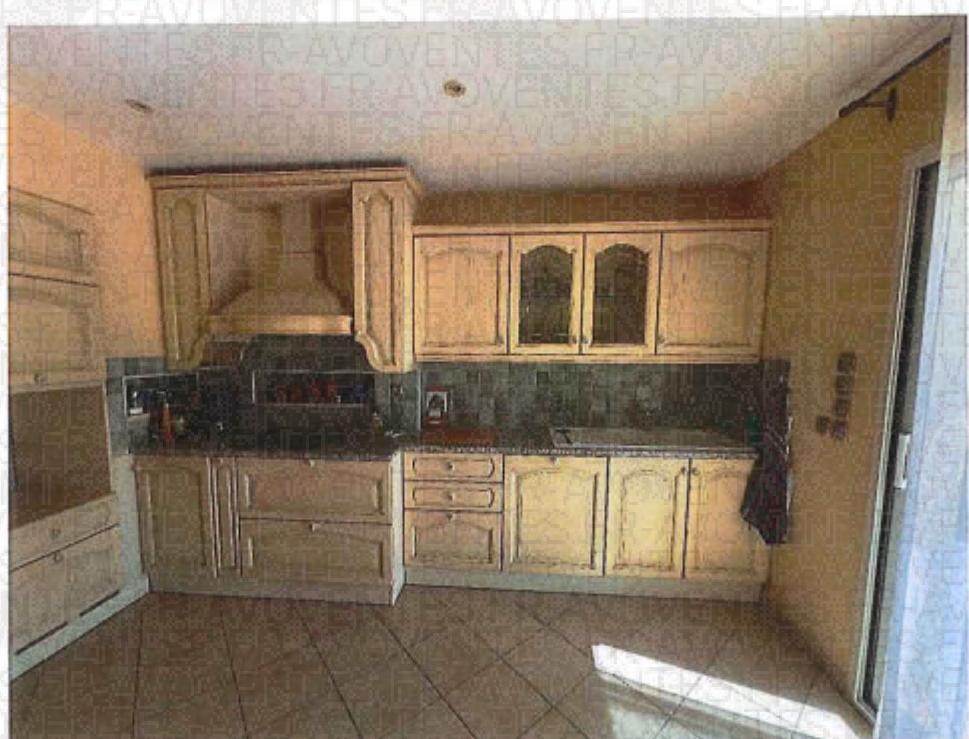
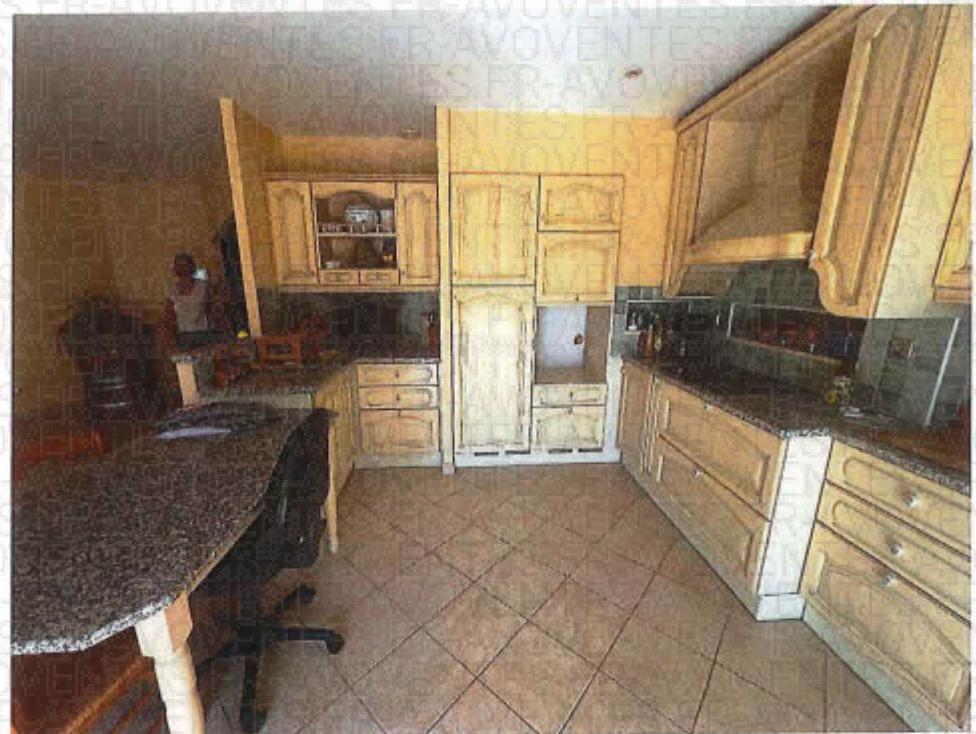
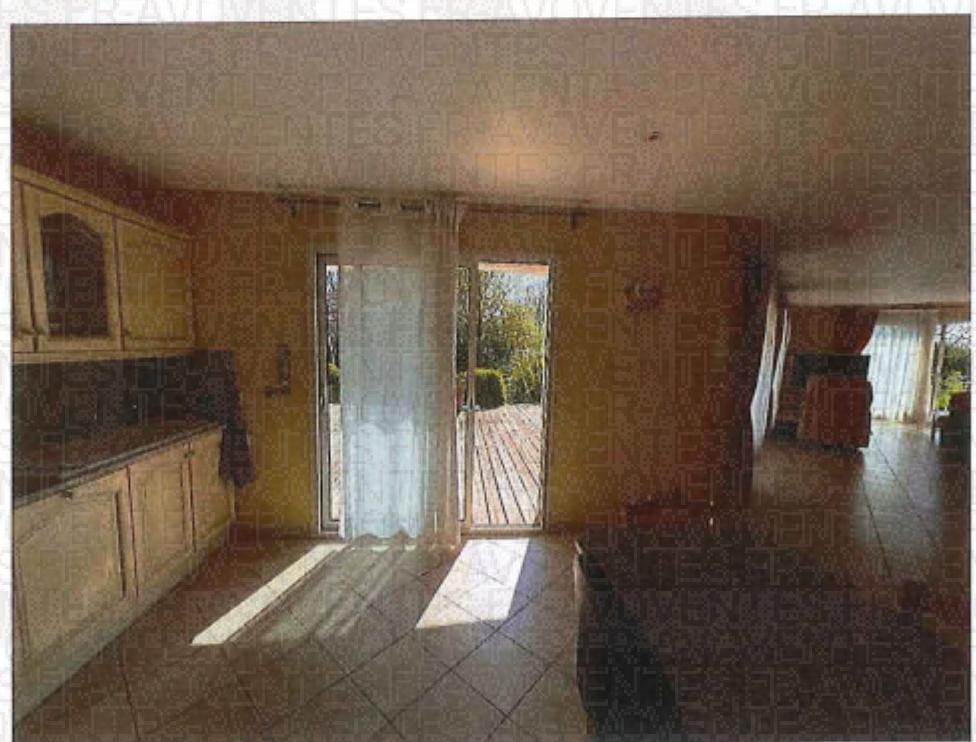
Sol : carrelage en très bon état, plinthes carrelées en très bon état.

Cloisons : plaques de plâtre et papier peint en très bon état.

Plafond : peinture blanche en très bon état.

Ouvertures : quatre baies vitrées aluminium double vitrage en très bon état, équipées de volets roulants en état de fonctionnement.

- Eclairage par spots encastrés en très bon état.
- Prises et interrupteurs électriques en très bon état.
- Ameublements haut et bas constitués de placards et de tiroirs en bon état.
- Four ne fonctionne pas,
- Table de cuisson quatre feux de marque Rosières en bon état,
- Hotte aspirante en bon état.
- Evier émail deux bacs avec mitigeur en bon état.
- Un petit îlot central en bon état.

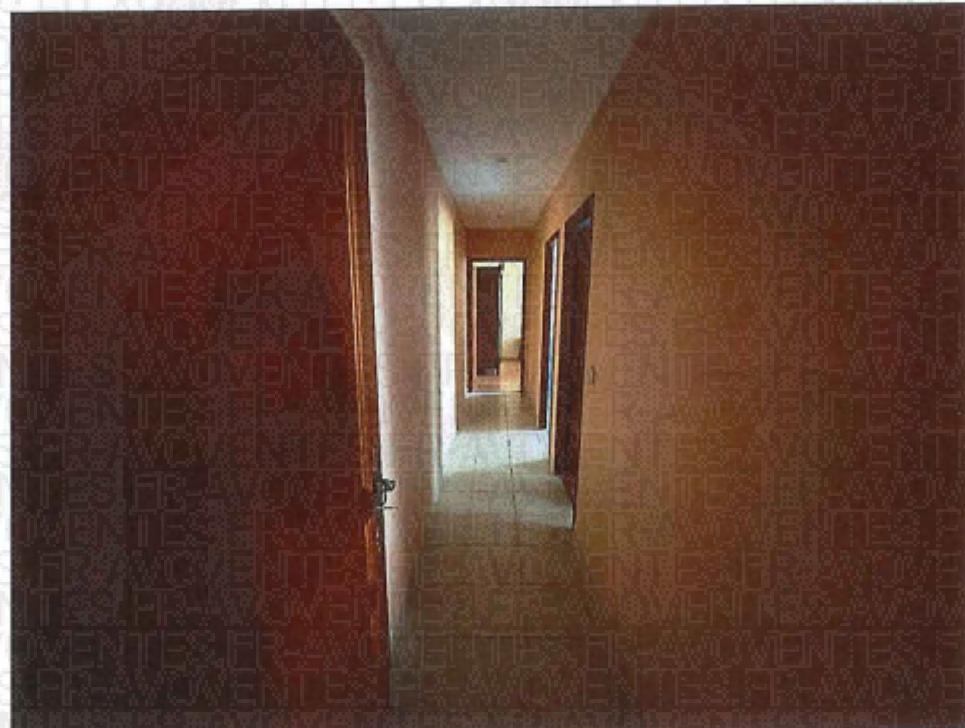
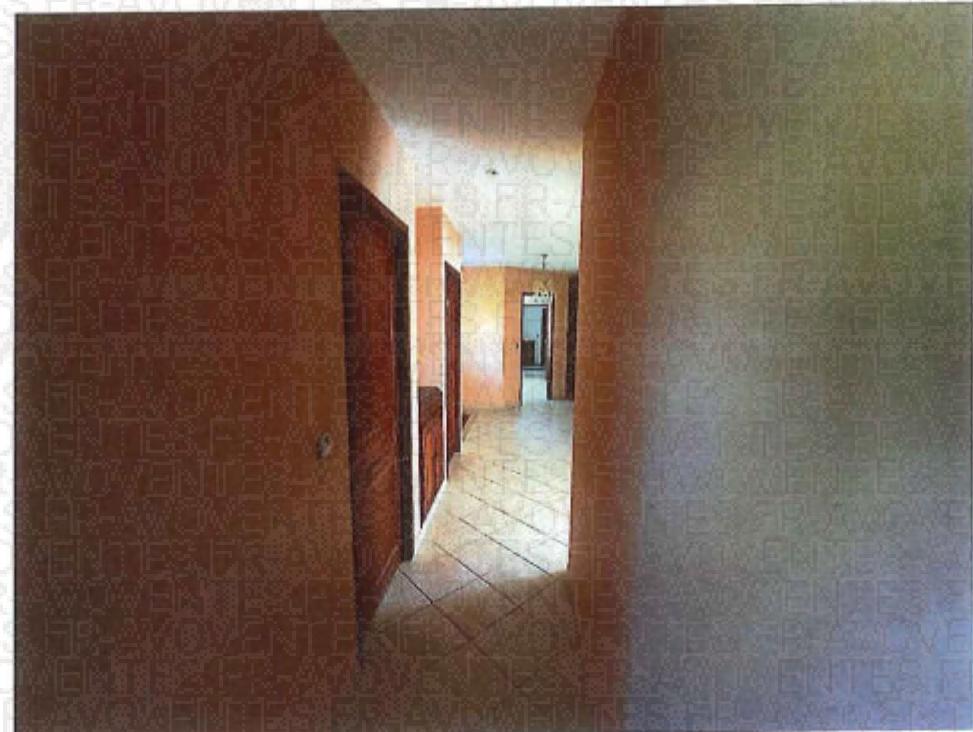
COULOIR - DEGAGEMENT

Accès : Porte isoplane en bois en bon état.

Sol : carrelage en très bon état, plinthes carrelées en très bon état.

Cloisons : plaques de plâtre et papier peint en très bon état.

Plafond : peinture blanche en très bon état.

Ouverture : une fenêtre un battant PVC double vitrage en bon état avec volet roulant électrique en état de fonctionnement.

- Eclairage par spots encastrés en très bon état.
- Placard encastré en bois massif en bon état.
- Prises et interrupteurs électriques en bon état.

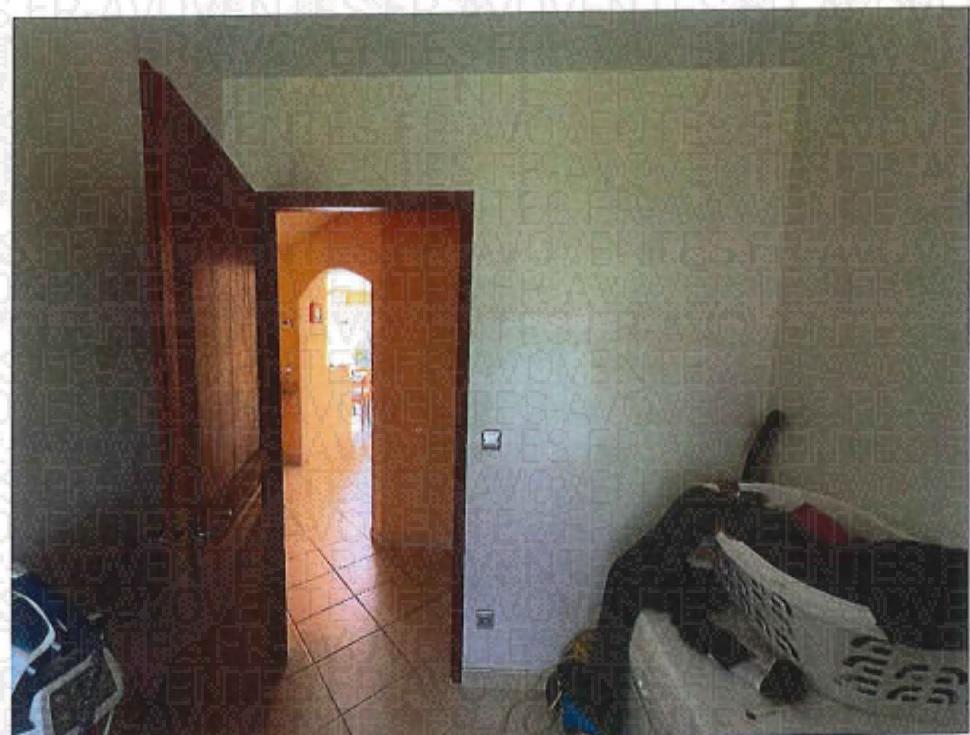
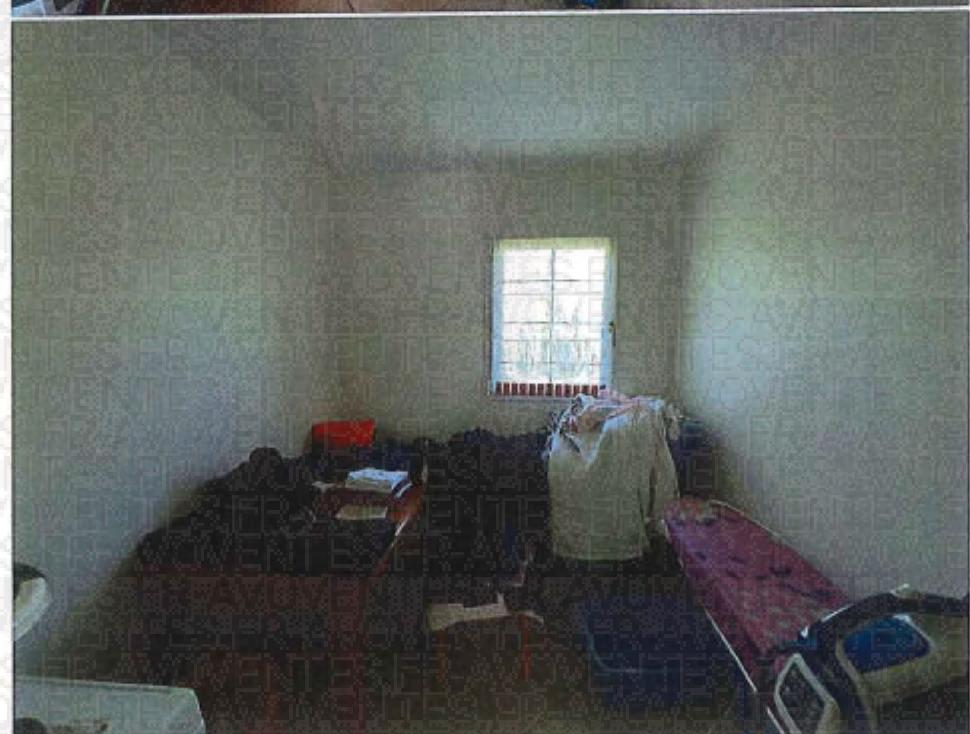
LINGERIE

Accès : porte postformée en bois, poignée en bon état.

Sol : carrelage en bon état, plinthes carrelées en bon état.

Murs : papier de verre en bon état.

Plafond : peinture blanche en bon état.

Ouverture : Une fenêtre un battant PVC double vitrage en bon état, volet roulant électrique en état de fonctionnement.

- Prises et interrupteurs électriques en bon état.
- Eclairage en bon état.

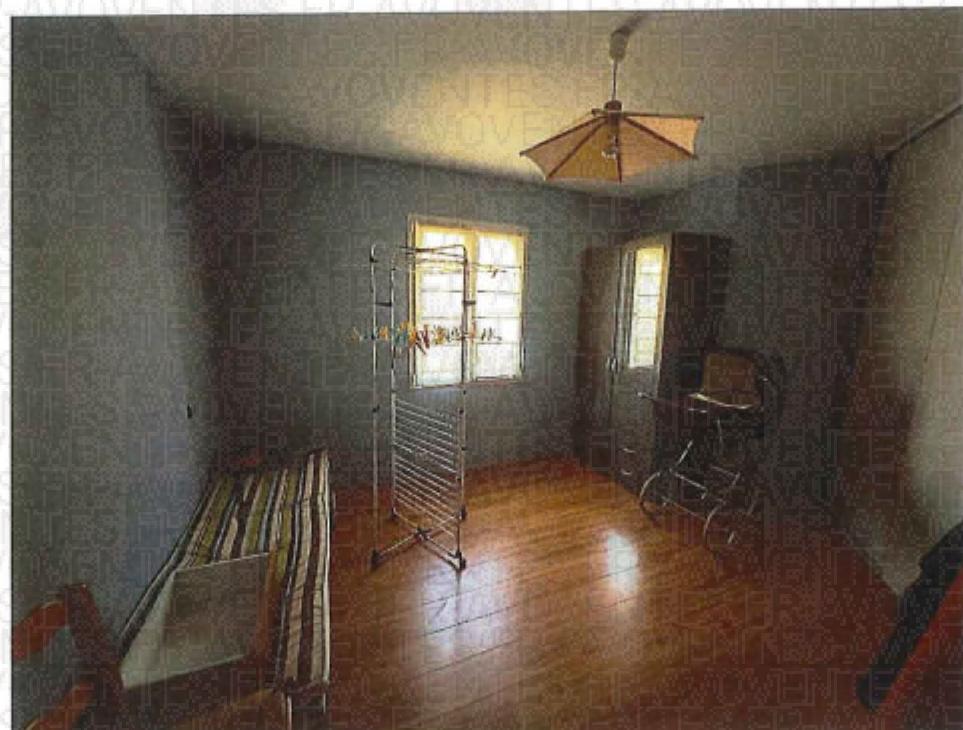
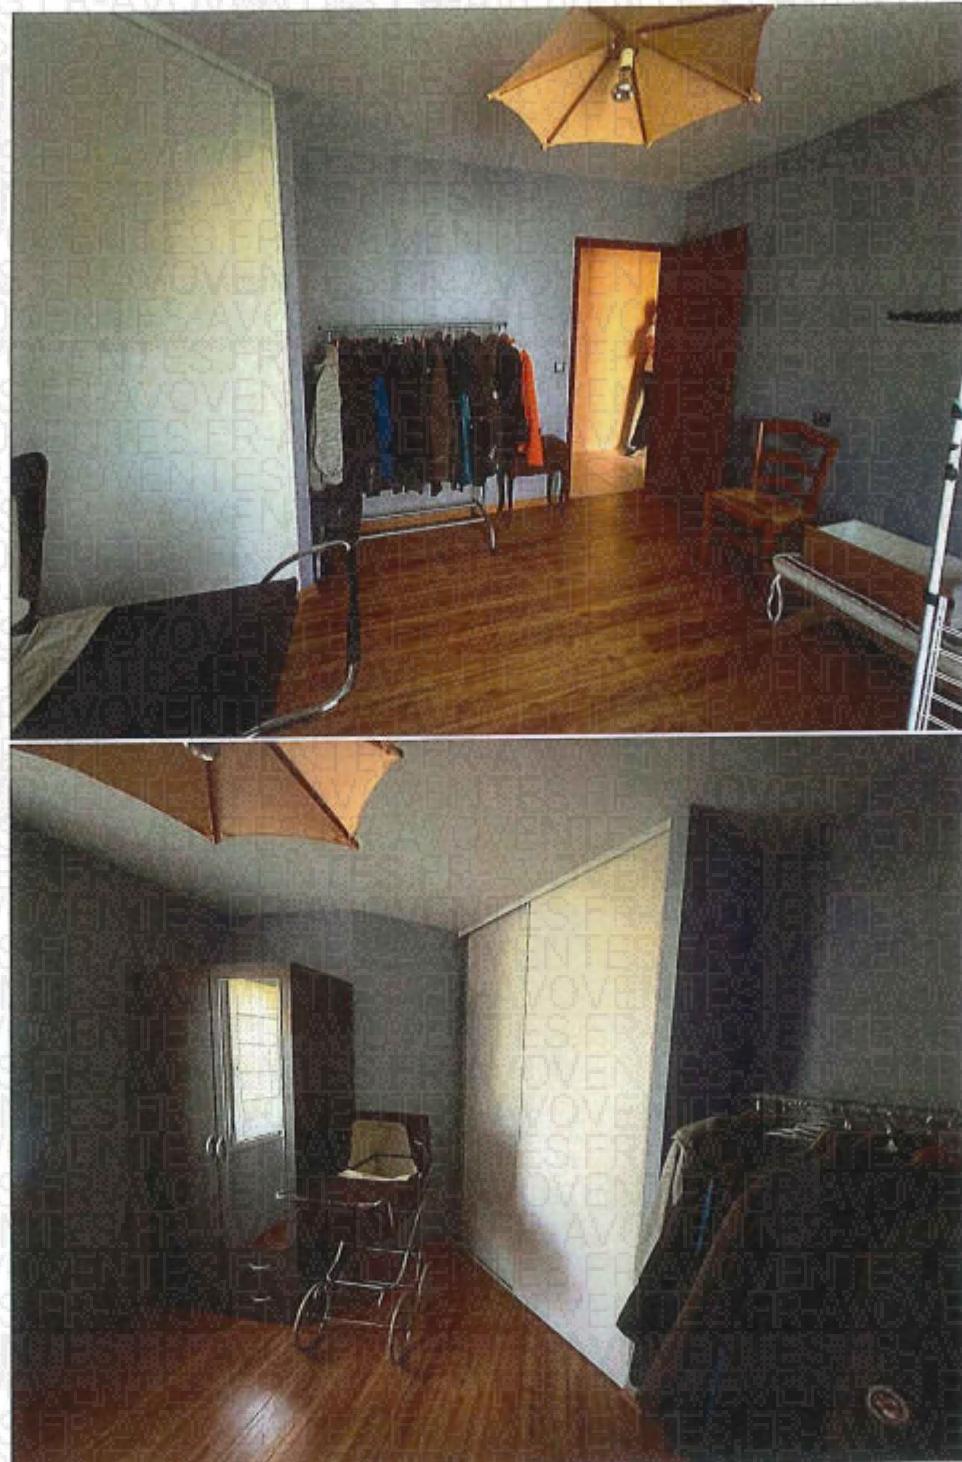
1^{ère} CHAMBRE A DROITE

Accès : porte bois postformée, poignée métallique en très bon état.

Sol : parquet flottant en bon état, plinthes bois assorties en bon état.

Cloisons : papier peint en très bon état.

Plafond : peinture blanche en très bon état.

Ouverture : une fenêtre deux battants PVC double vitrage en bon état, volets roulants électriques en bon état.

- Un placard encastré deux portes coulissantes en très bon état.

- Prises et interrupteurs électriques en très bon état.

- Eclairage suspension en très bon état.

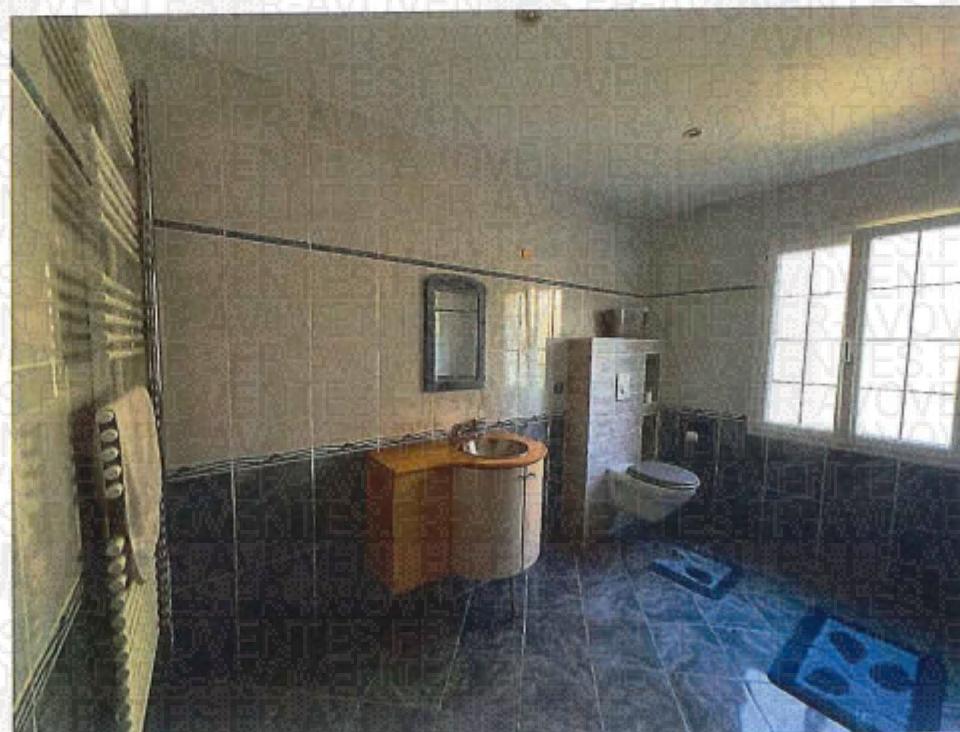
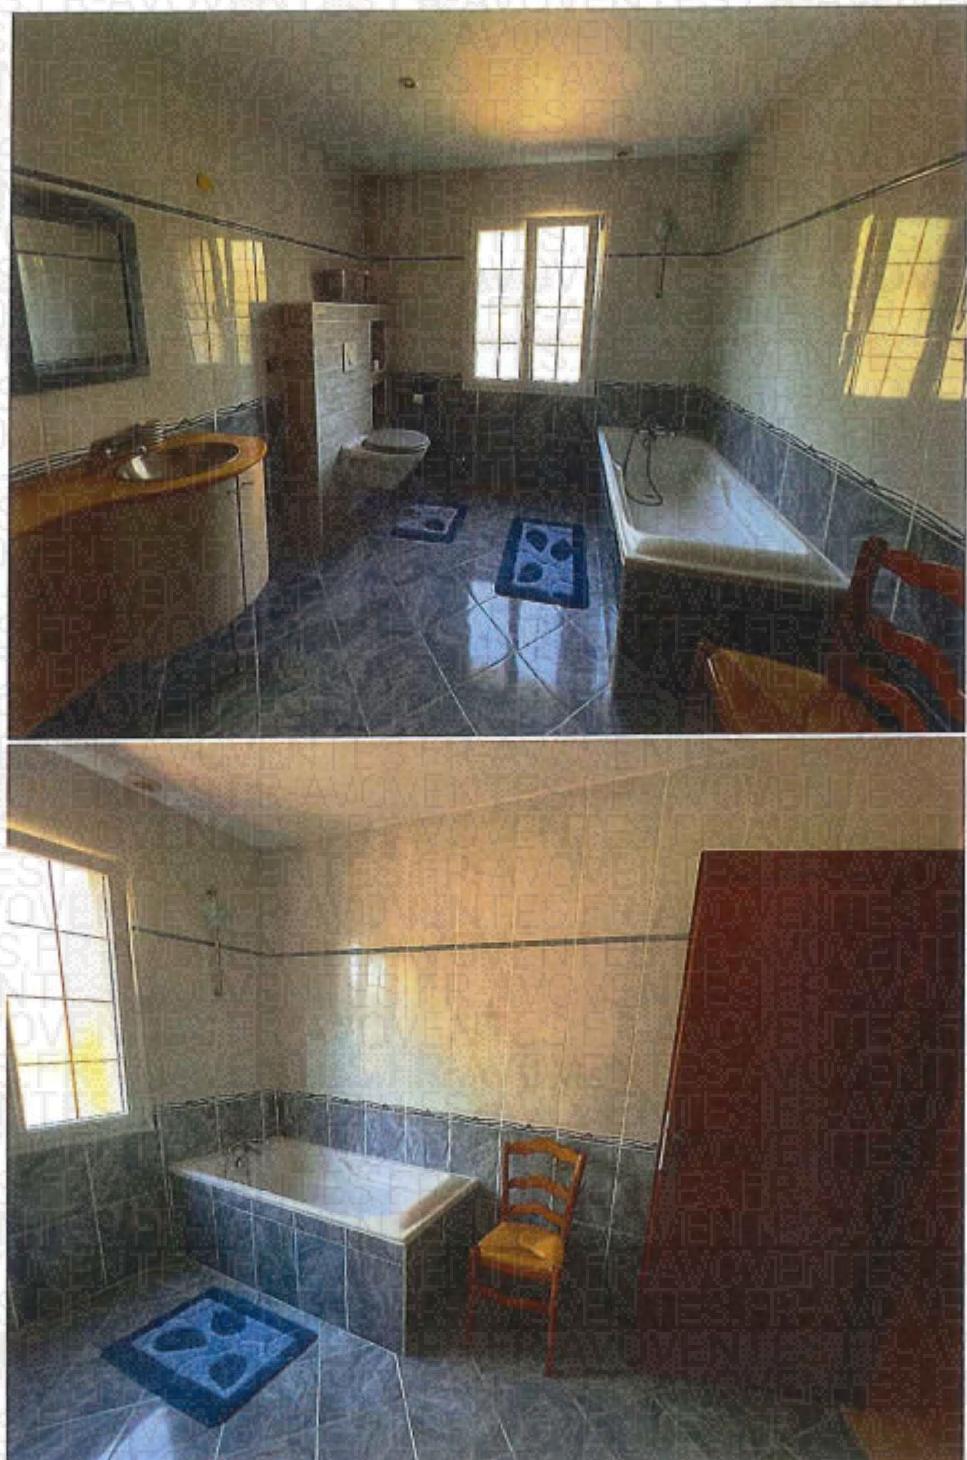
SALLE DE BAINS

Accès : porte postformée bois en bon état, poignée en bon état.

Sol : carrelage en très bon état.

Murs : faïence en très bon état.

Plafond : peinture blanche en très bon état.

Ouverture : Une fenêtre deux oscillo-battants PVC, double vitrage verre brouillé en bon état, volet roulant électrique en bon état.

- Eclairage spots encastrés en bon état.
- Cuvette émail suspendue, abattant plastique, avec bouton pousoir.
- Un lavabo inox avec mitigeur en bon état sur un plan en bois et placard bas composé de trois tiroirs et de deux portes. Au-dessus, un petit miroir en bon état. Le tout est en bon état.
- Un sèche-serviettes électrique Acova en bon état.
- Une baignoire acrylique, robinet mitigeur, flexible, pomme de douche, colonne de douche, tablier carrelé, le tout est en très bon état.
- Prises et interrupteurs électriques en très bon état.

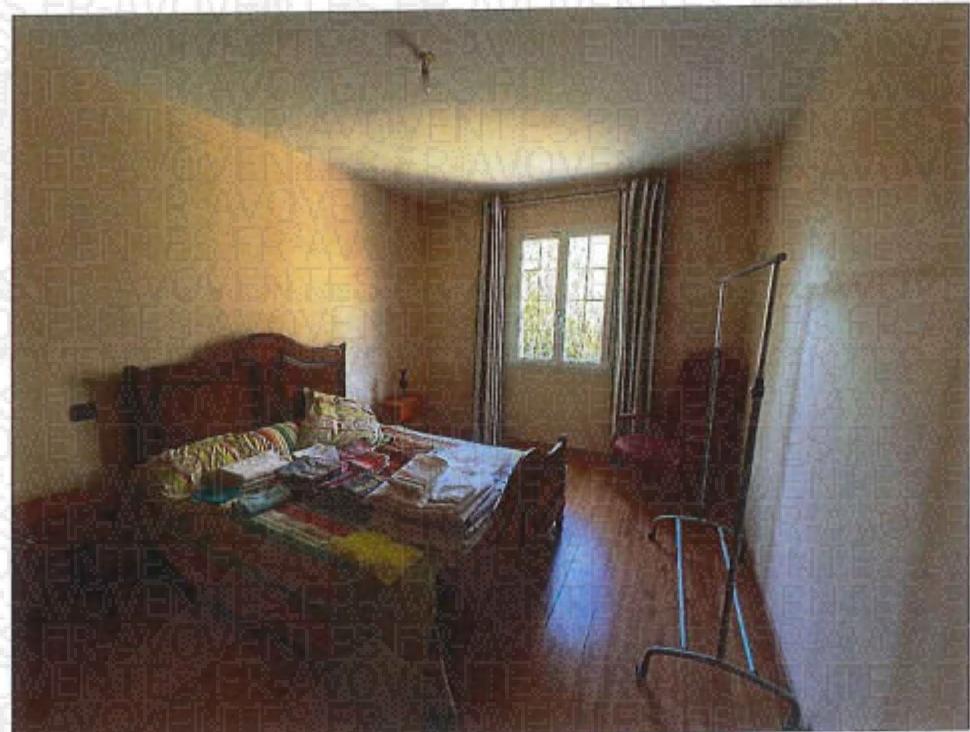
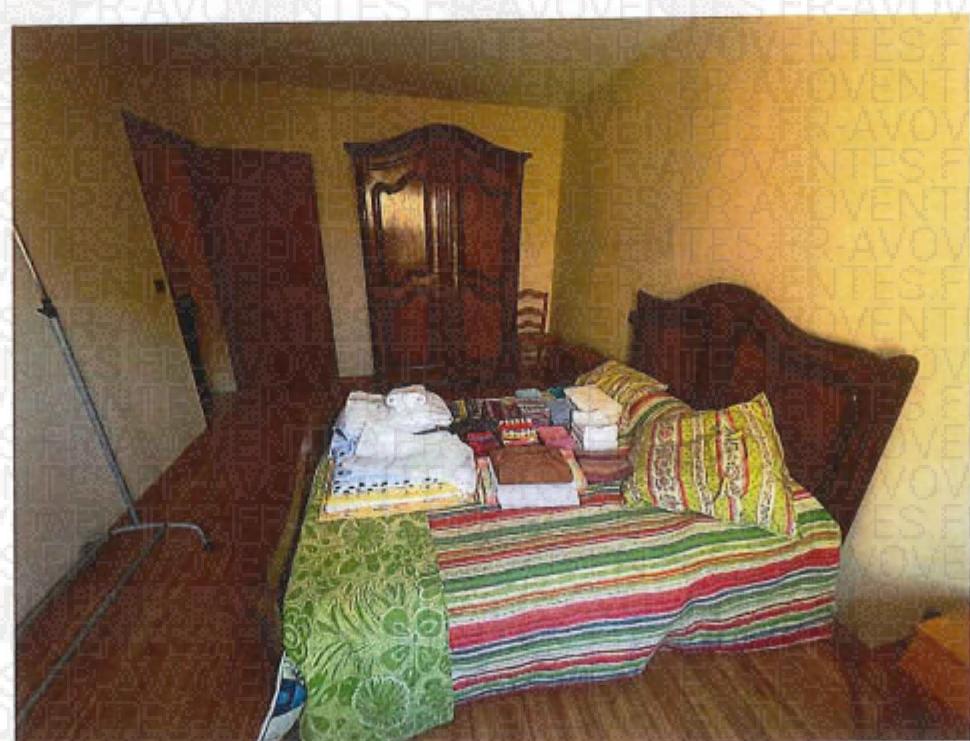
CHAMBRE AU FOND DU COULOIR

Accès : porte postformée, poignée métallique en bon état.

Sol : parquet flottant, plinthes assorties en très bon état.

Cloisons : papier peint en très bon état.

Plafond : peinture blanche en bon état.

Ouverture : Une fenêtre deux battants PVC double vitrage en bon état avec volet roulant électrique en bon état.

- Plafonnier en bon état.
- Prises et interrupteurs électriques en très bon état.

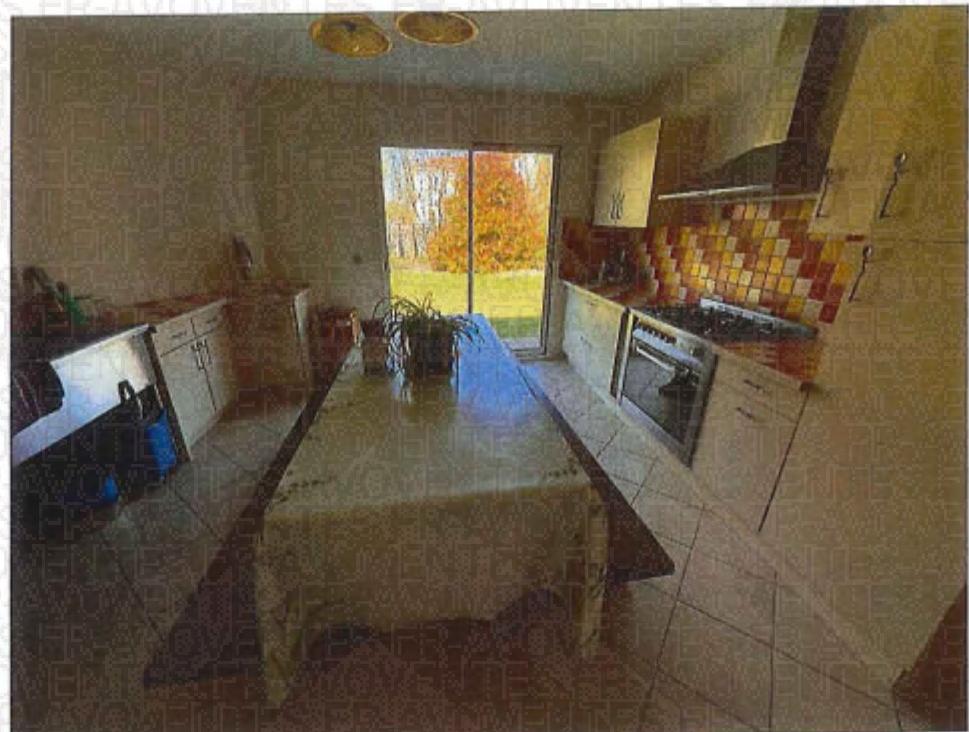
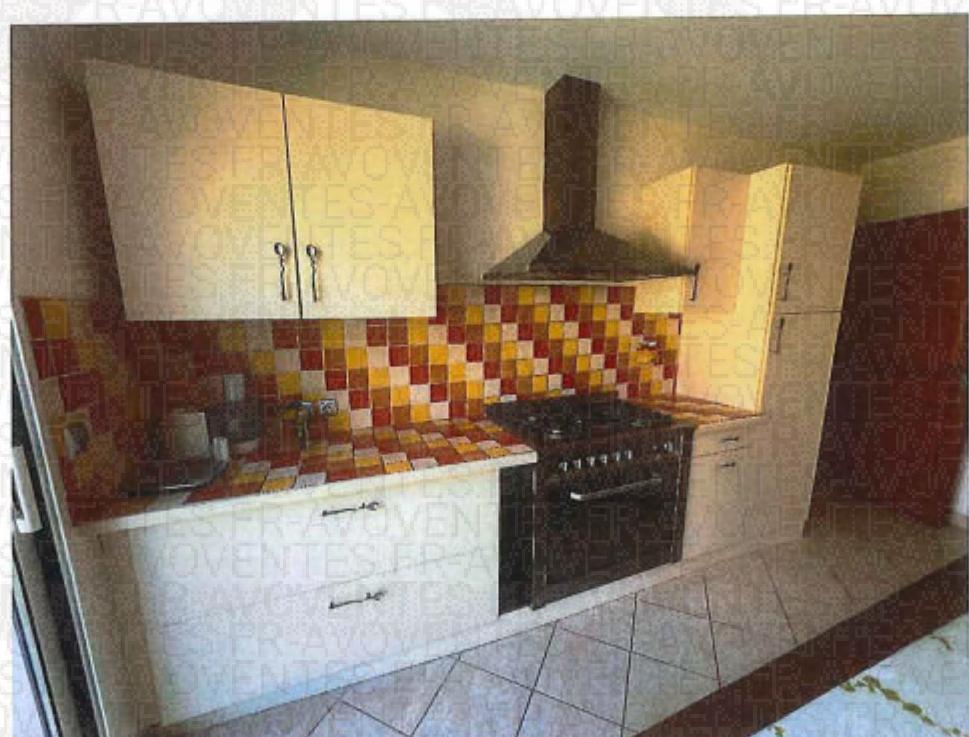
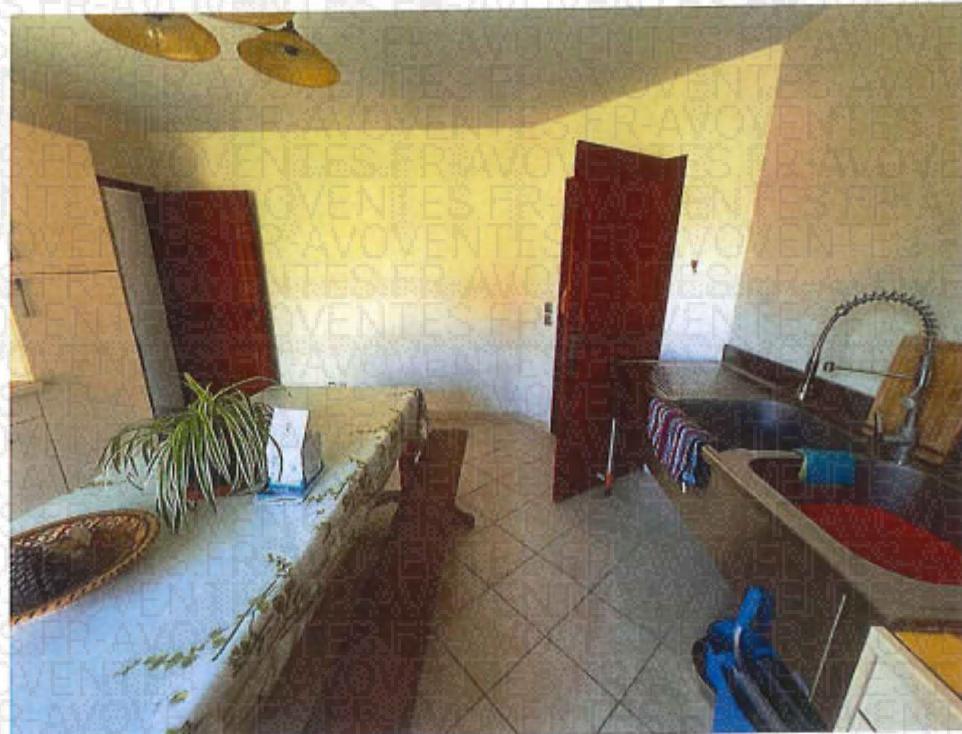
ARRIÈRE CUISINE

Accès : porte postformée bois, poignée métallique avec sa clé.

Sol : carrelage en bon état. Plinthes carrelées assorties.

Murs : papier de verre en très bon état, faïence en très bon état.

Plafond : peinture blanche en bon état.

Ouverture : une baie vitrée deux portes coulissantes aluminium double vitrage en très bon état avec volet roulant électrique en état de fonctionnement.

- Prises et interrupteurs électriques en très bon état.
- Eclairage en état de fonctionnement.
- Ameublement bas composé de tiroirs et placards en bois en bon état.
- Plan de travail carrelé en bon état.
- Un piano Ariston en très bon état
- Hotte aspirante en très bon état.
- Une plonge professionnelle en inox deux bacs avec douchette en très bon état.
- Placards bas composés de tiroirs et de portes en très bon état.

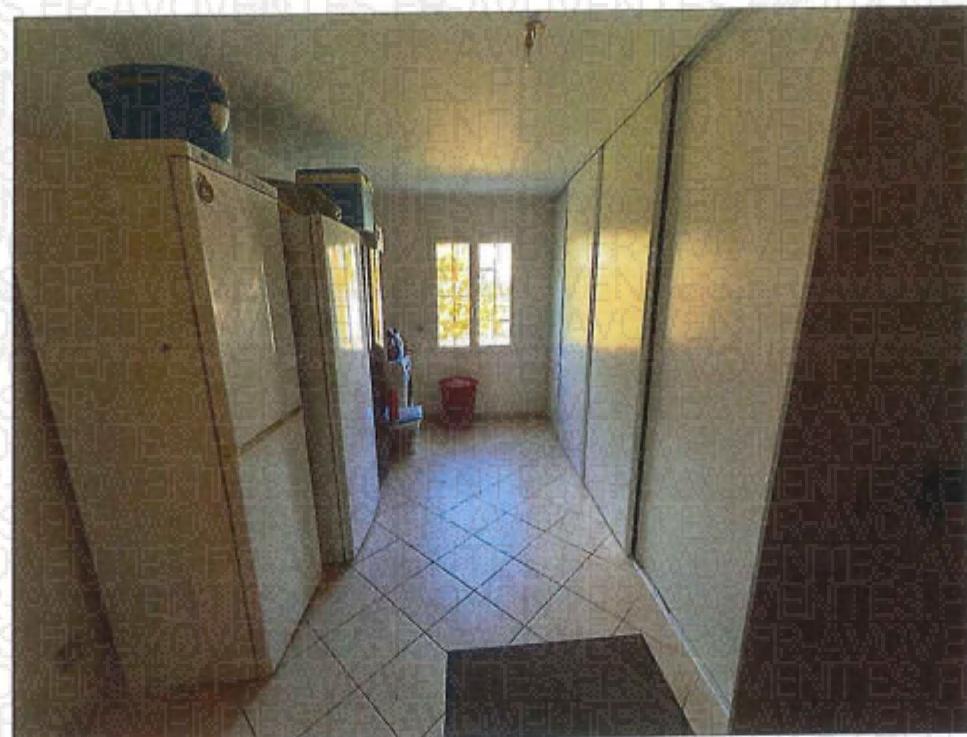
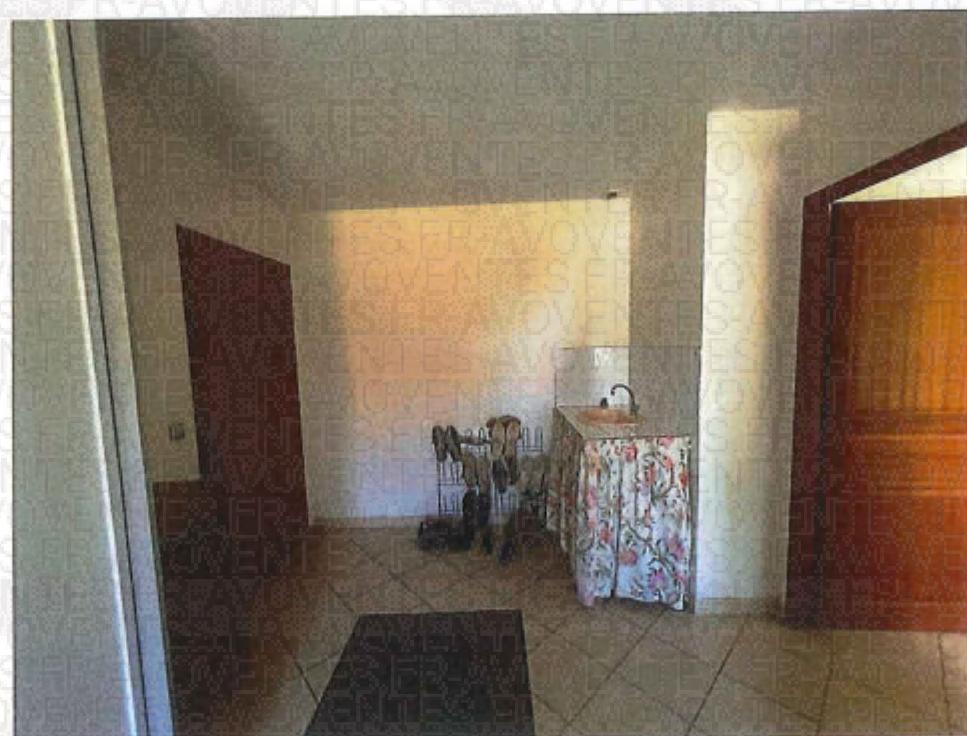
CELLIER

Accès : porte postformée bois en bon état.

Sol : carrelage en bon état. Plinthes carrelées assorties en bon état.

Cloisons : papier de verre et peinture en bon état.

Plafond : peinture blanche en bon état.

Ouverture : Une fenêtre deux battants PVC double vitrage en bon état, volet roulant électrique en bon état.

- Plafonnier ampoule sur douille en bon état.
- VMC en bon état.
- Prises et interrupteurs électriques en bon état.
- Un évier avec robinet eau froide et eau chaude en bon état de fonctionnement.
- Un plan carrelé avec rangement en-dessous en bon état.
