PROCES-VERBAL DE DESCRIPTION

L'AN DEUX MILLE VINGT-QUATRE
ET LE VINGT-DEUX MARS à 14H00

M'être transporté ce jour, GENOUILLE (17430), lieudit 4 route du Pont d'Hyvrai.

Sur la commune de GENOUILLE (17430), lieudit « 4 route du Pont d'Hyvrai » et « 6 route du Pont d'Hyvrai », un ensemble immobilier comprenant notamment une parcelle de terrain et une maison d'habitation :

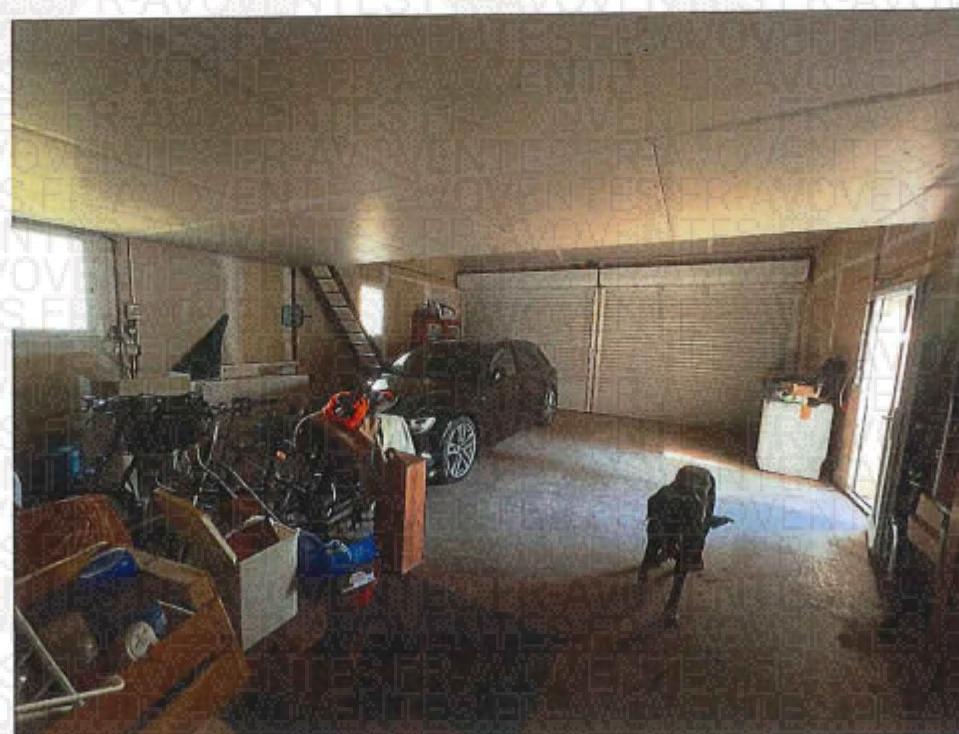
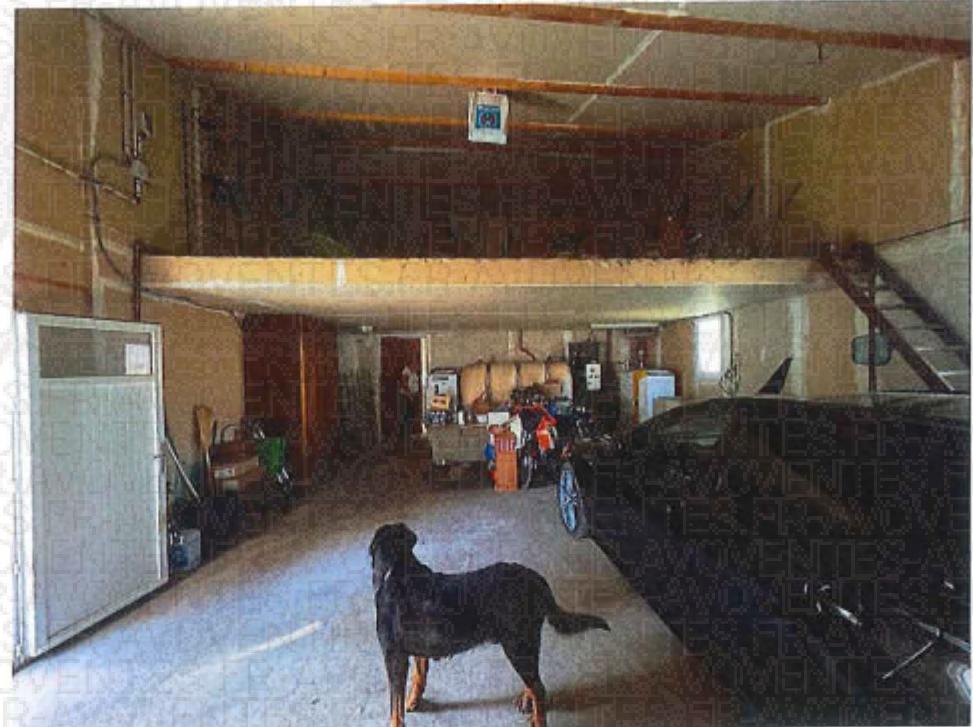
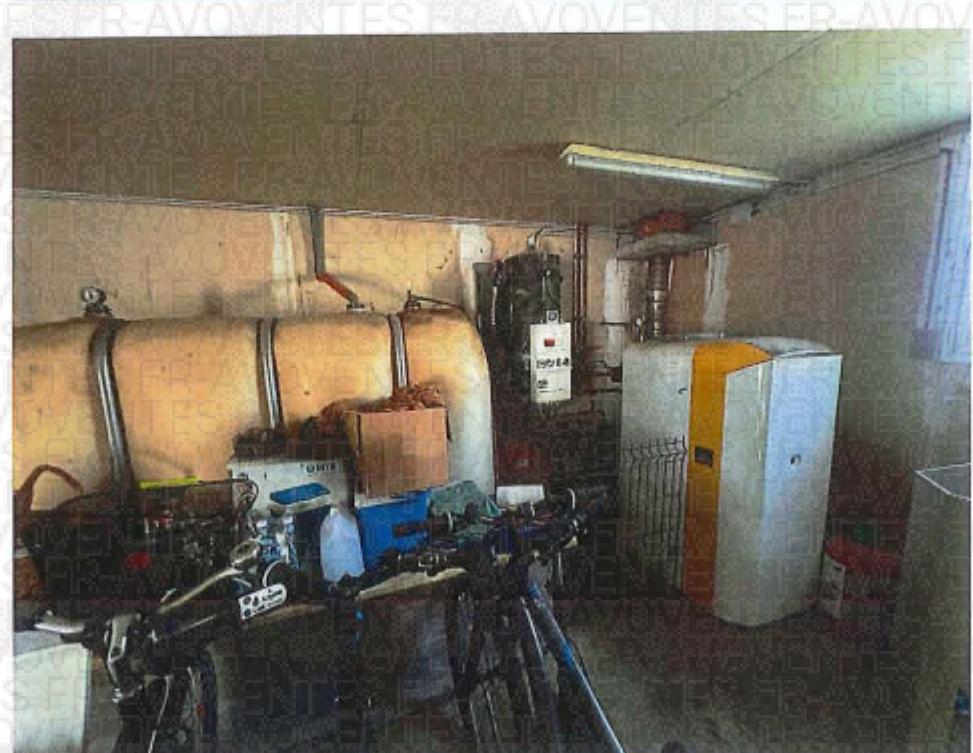
GARAGE

Accès : accès porte postformée bois en bon état.

Sol : dalle béton en bon état.

Cloisons : plaques de plâtre état brut.

Plafond : plaques de plâtre état brut.

Ouvertures : deux fenêtres un battant PVC double vitrage verre brouillé en bon état dont une dépourvue de poignée. Deux portes de garage électriques en état de fonctionnement. Une porte-fenêtre PVC avec imposte vitrée verre brouillé en bon état.

- Galeta en bon état.
- Chaudière De Dietrich au fioul avec cuve en bon état.
- Tableau électrique, prises et interrupteurs électriques en bon état.

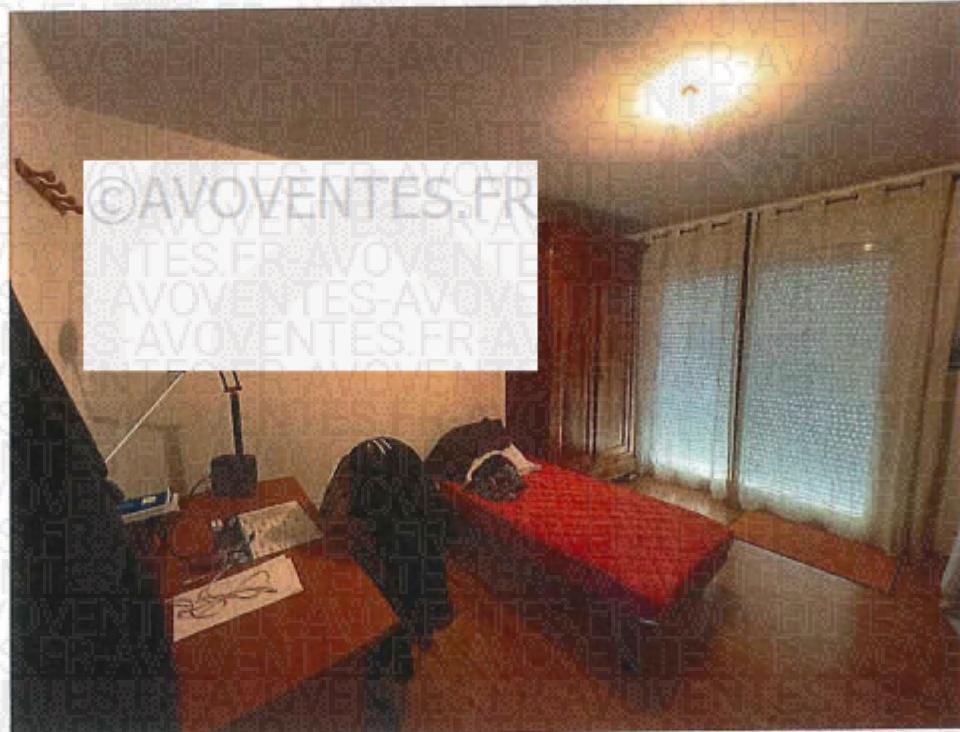
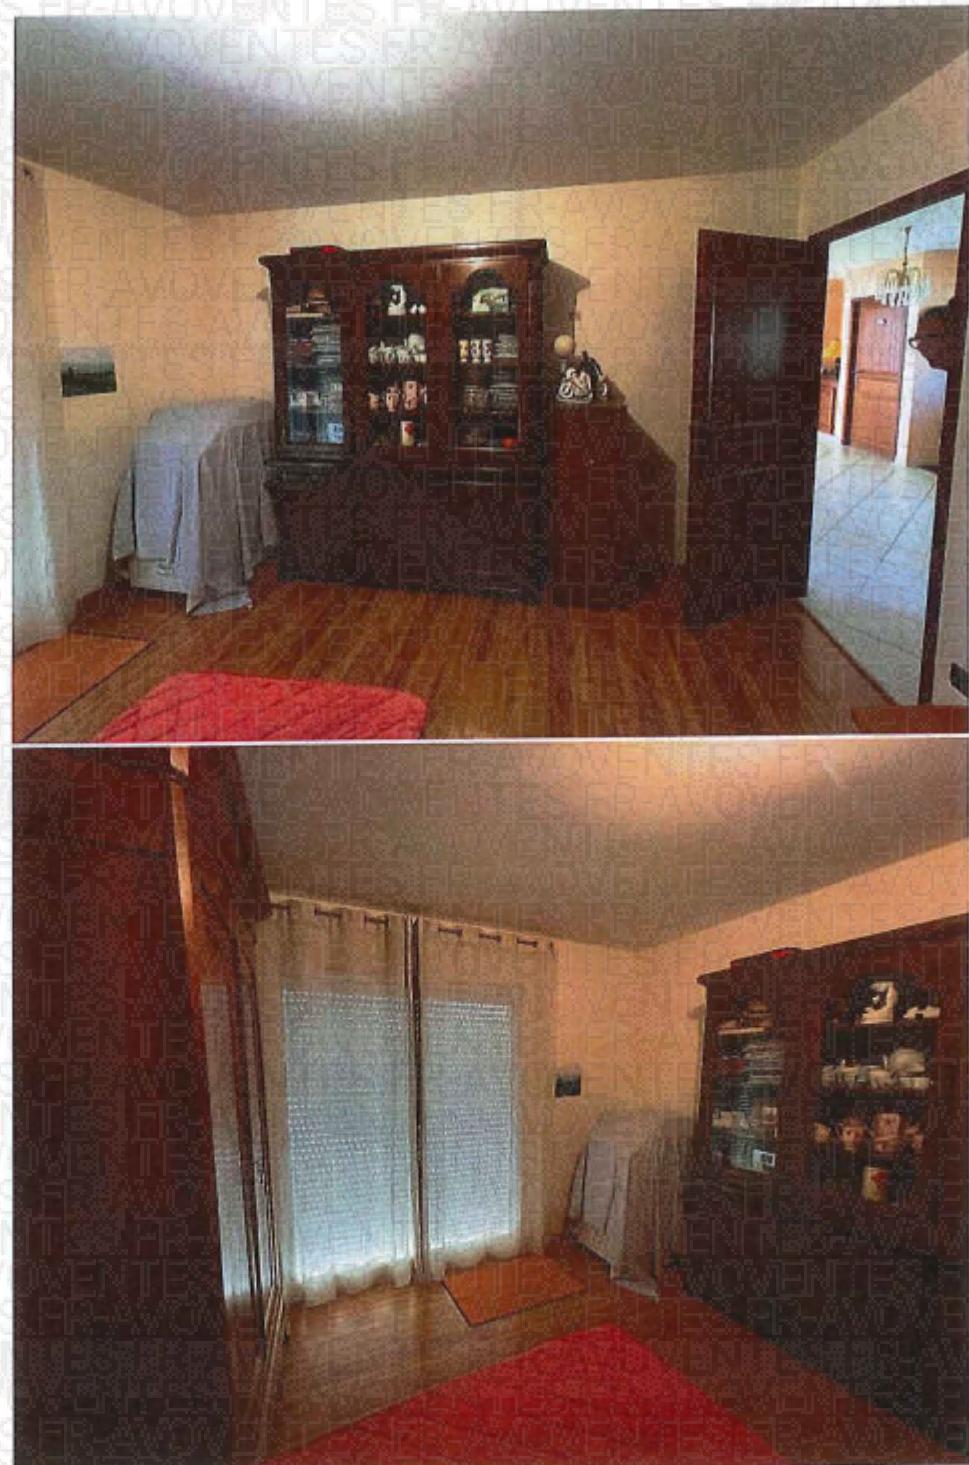
BUREAU

Accès : porte postformée bois, poignée métallique en bon état.

Sol : parquet flottant en très bon état. Plinthes assorties en bon état.

Cloisons : papier de verre et peinture en très bon état.

Plafond : peinture blanche en très bon état.

Ouverture : une baie vitrée deux portes coulissantes aluminium double vitrage en bon état, volet roulant électrique en bon état.

- Prises et interrupteurs électriques en très bon état.
- Eclairage en état de fonctionnement.

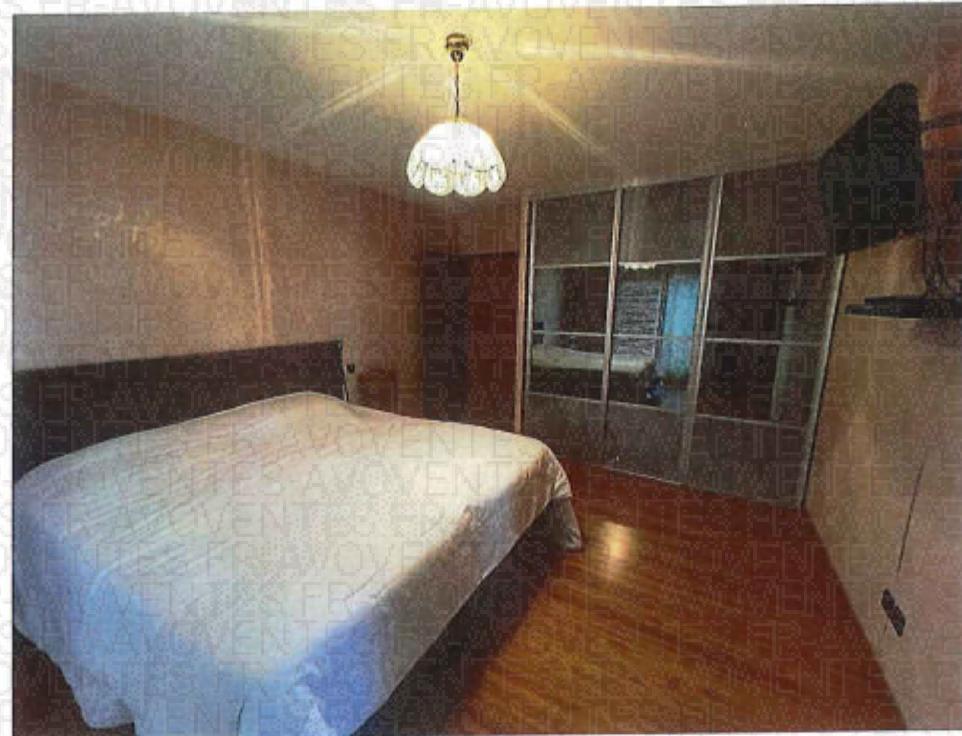
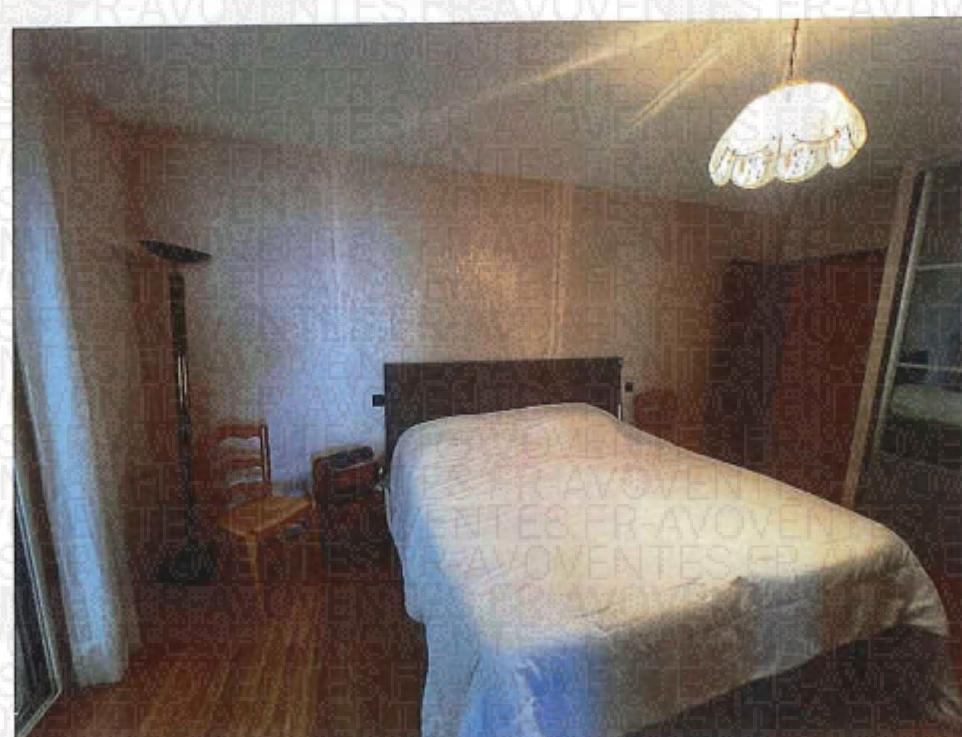
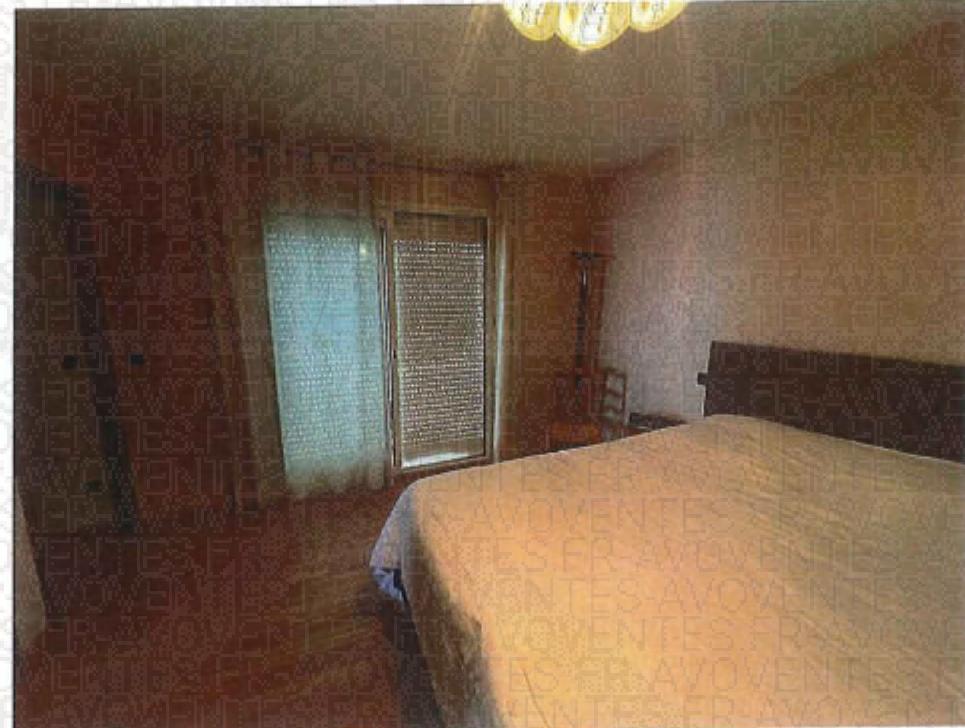
CHAMBRE PARENTALE

Accès : porte postformée bois en bon état.

Sol : parquet flottant en bon état, plinthes bois en bon état.

Murs : papier peint en bon état.

Plafond : peinture blanche en bon état.

Ouverture : une baie vitrée deux portes coulissantes aluminium double vitrage avec volet roulant électrique en bon état.

- Placard encastré en très bon état muni de trois portes avec miroir en très bon état.
- Prises et interrupteurs électriques en bon état.
- Eclairage en état de fonctionnement.

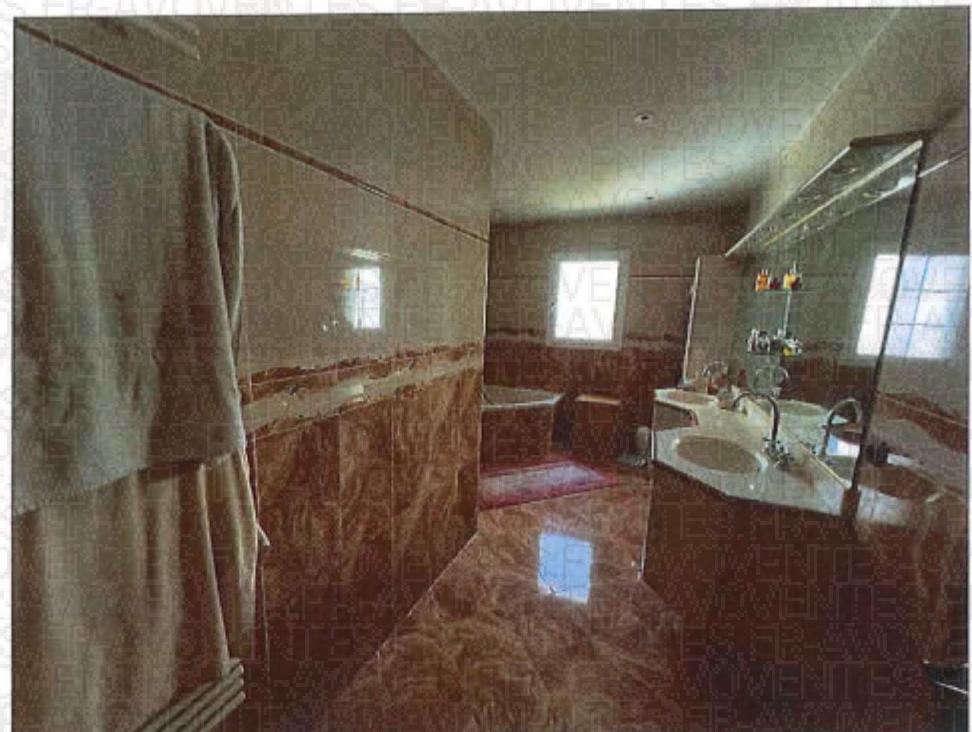
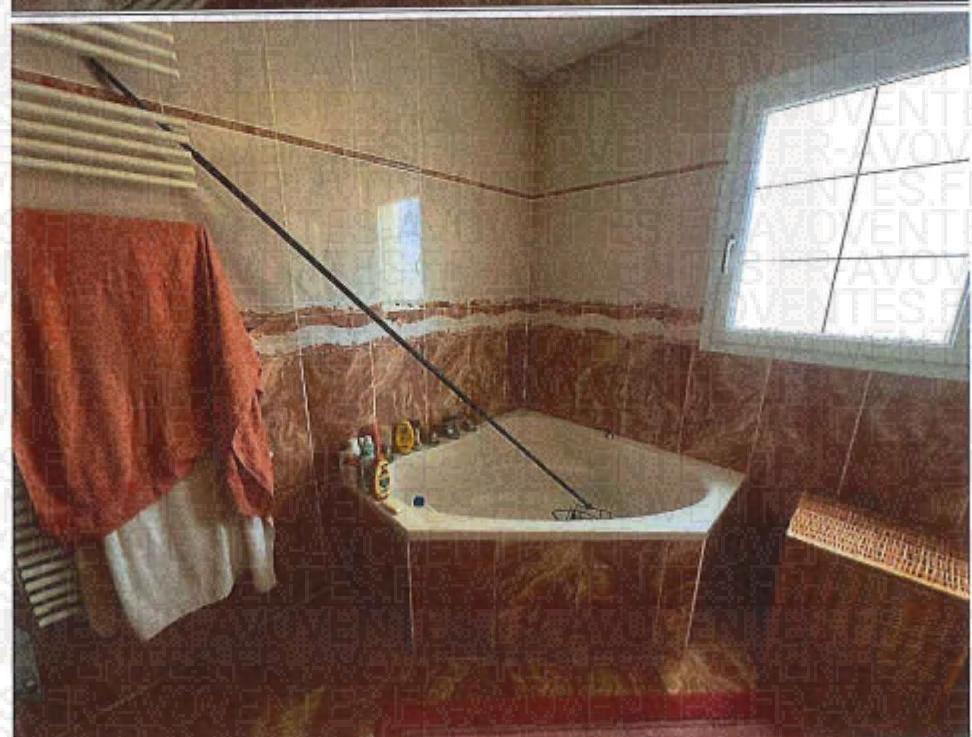
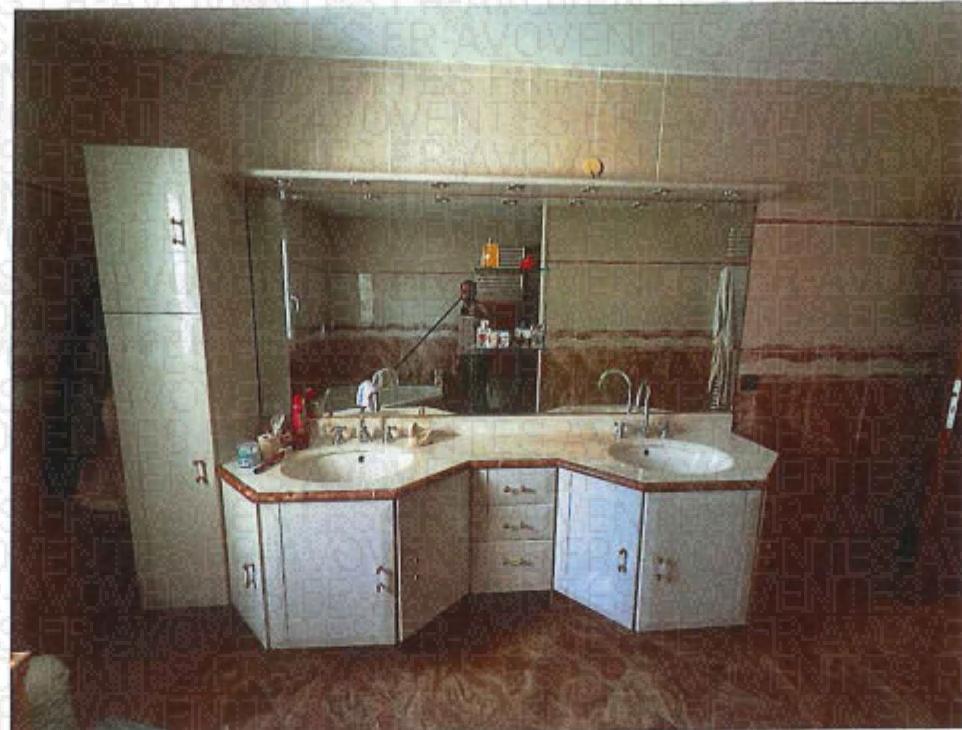
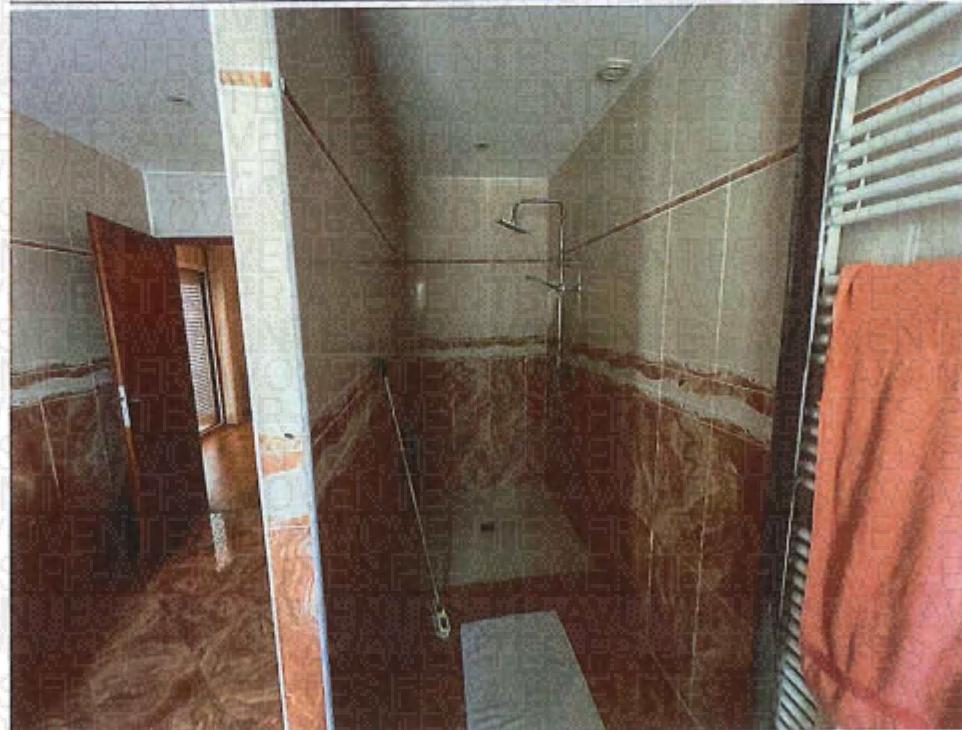
SALLE DE BAINS

Accès : porte postformée bois en bon état.

Sol : carrelage en bon état.

Murs : faïence en très bon état.

Plafond : peinture blanche en très bon état.

Ouverture : une fenêtre oscillo-battante PVC double vitrage avec verre brouillé en très bon état.

- Prises et interrupteurs électriques en très bon état.
- Eclairage encastré au plafond.
- Deux vasques émail avec robinet mélangeur en très bon état.
- Plan marbré en bon état.
- Placard bas en bois laqué et tiroirs en très bon état.
- Un large miroir avec réglette et spots encastrés.
- Petite armoire à pharmacie en bois laqué blanc en bon état.
- Baignoire d'angle acrylique avec robinet mélangeur, dépourvue de flexible et douchette.
- Douche composée d'un receveur à l'italienne, colonne de douche, mitigeur, douchette, tête de douche, le tout est en bon état.
- Bouche VMC en bon état.
- Deux radiateurs sèche-serviettes ACCOVA en bon état.

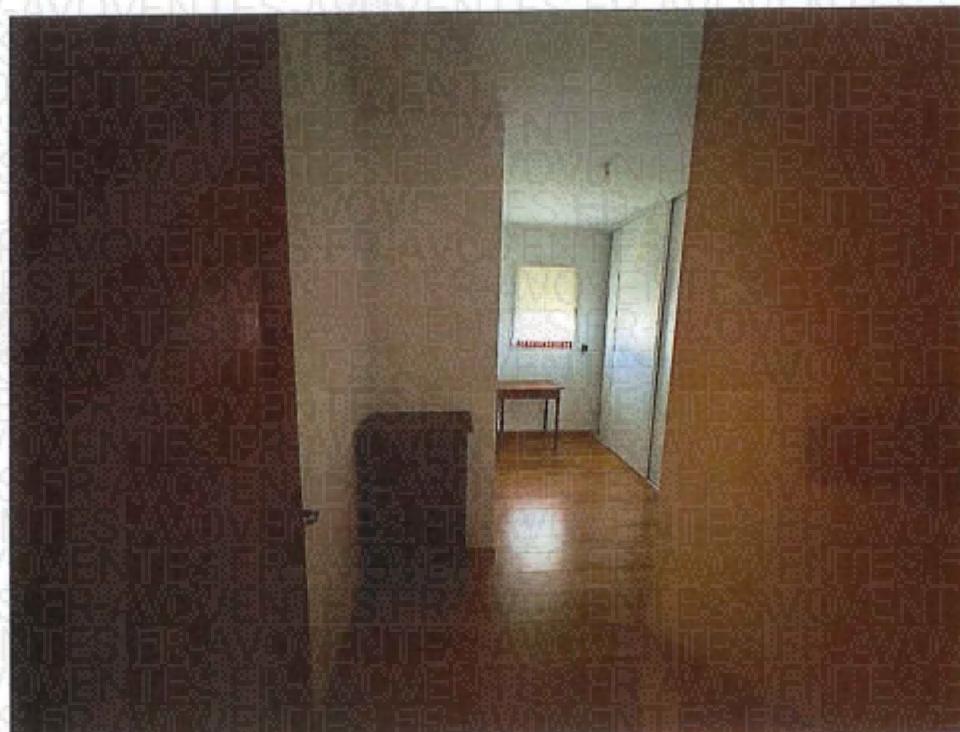
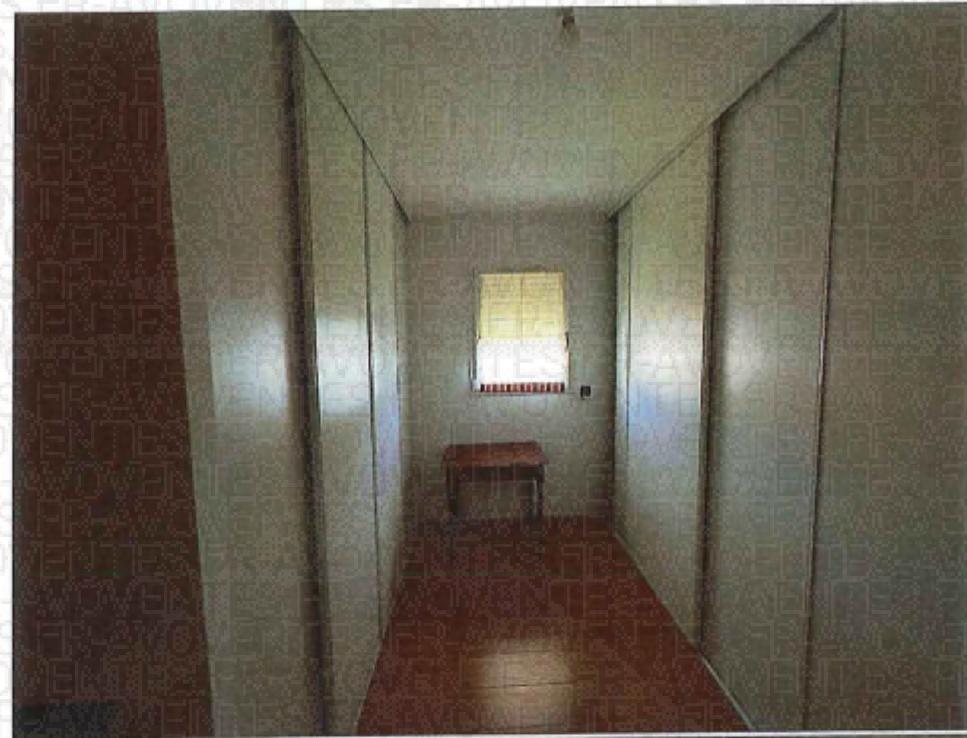
DRESSING

Accès : porte postformée bois, poignée en bon état.

Sol : parquet bois en bon état. Plinthes bois assorties en bon état.

Cloisons : peinture blanche en bon état.

Plafond : peinture blanche en bon état.

Ouverture : une fenêtre un battant PVC double vitrage en bon état, avec volet roulant électrique en bon état.

- Aménagement composé de placards encastrés munis de portes coulissantes, le tout est en très bon état.

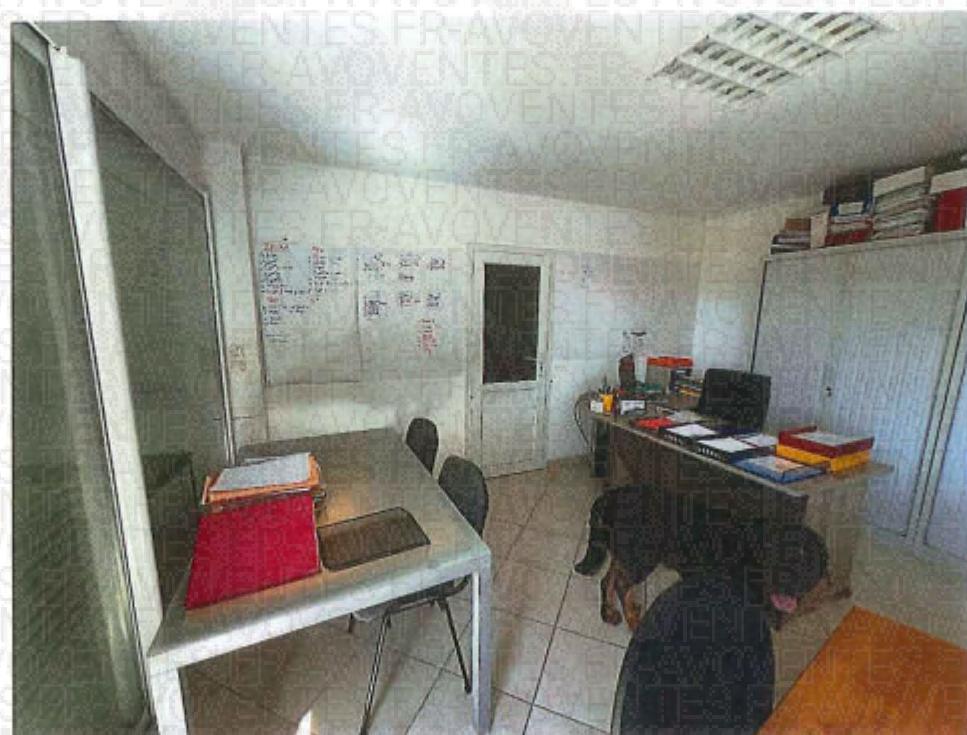
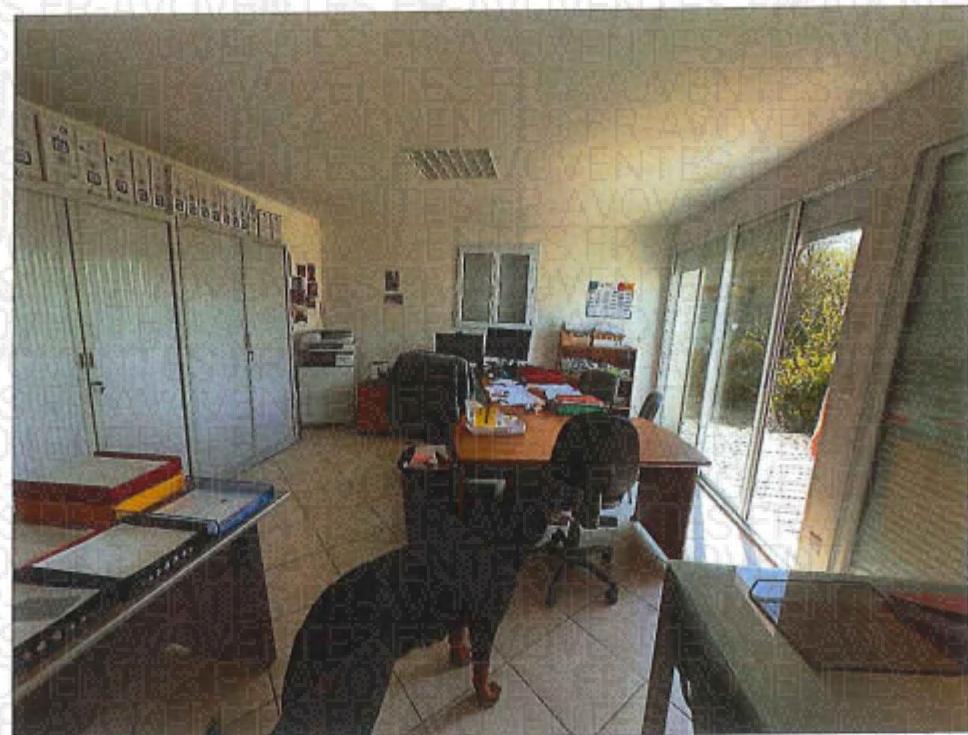
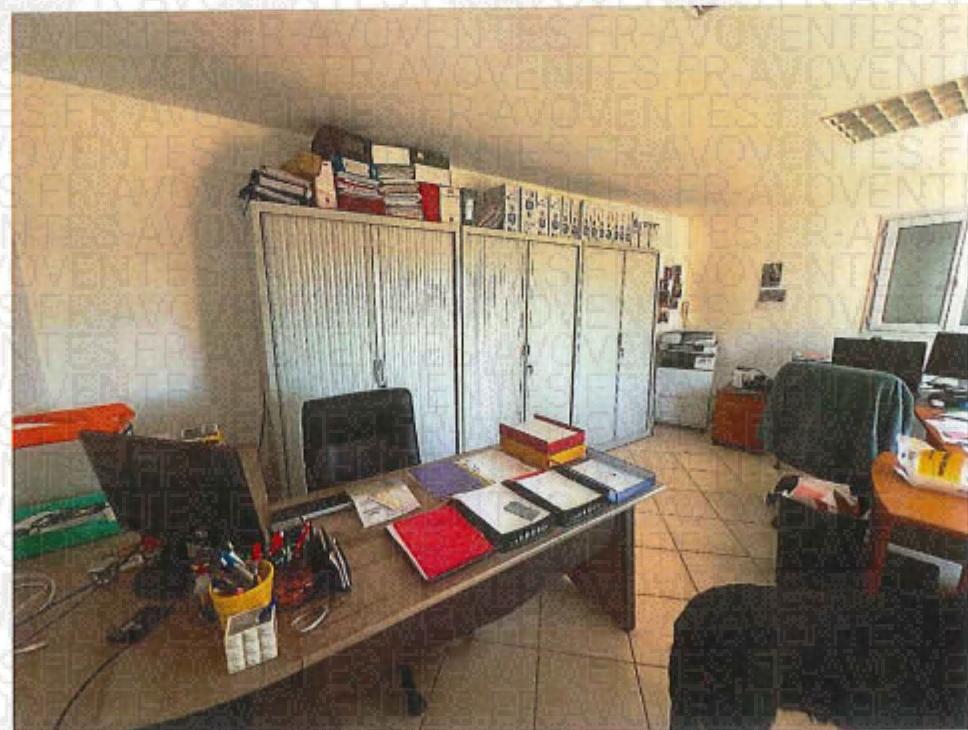
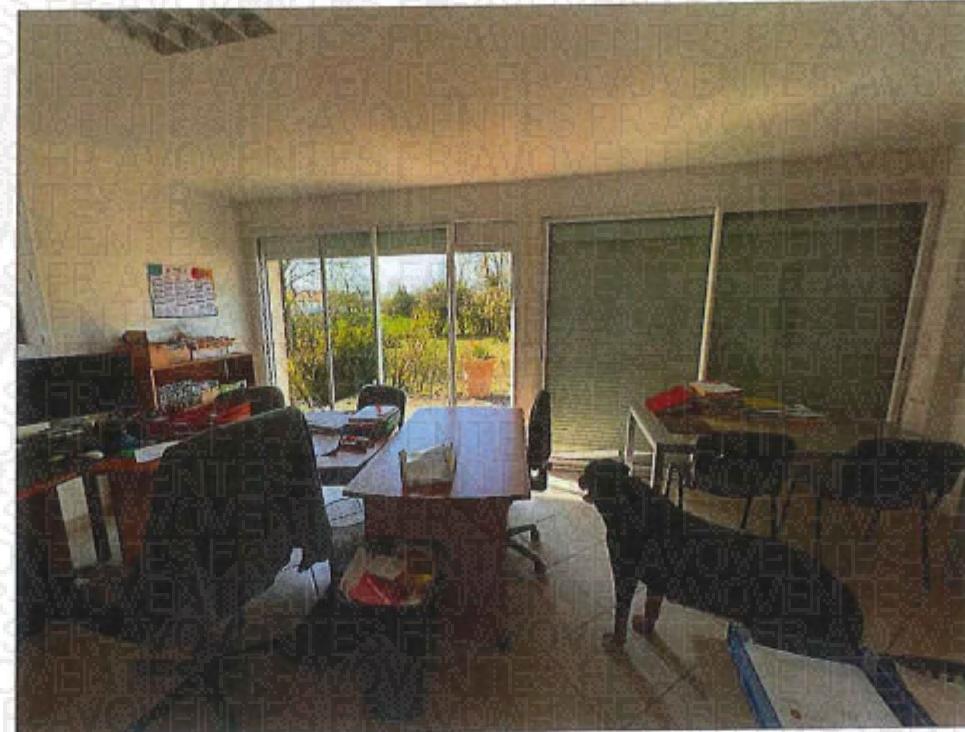
BUREAU (extension)

Accès : Par l'extérieur. Deux portes coulissantes en aluminium avec double vitrage en bon état.

Sol : carrelage en bon état, plinthes carrelées en bon état.

Murs : peinture en bon état.

Plafond : peinture en bon état.

Ouverture : une fenêtre deux battants PVC double vitrage en bon état avec volet PVC en bon état.

- Plafonnier réglette tube phosphorescent en bon état.

- Prises et interrupteurs électriques en bon état.

- Convecteur électrique en bon état.

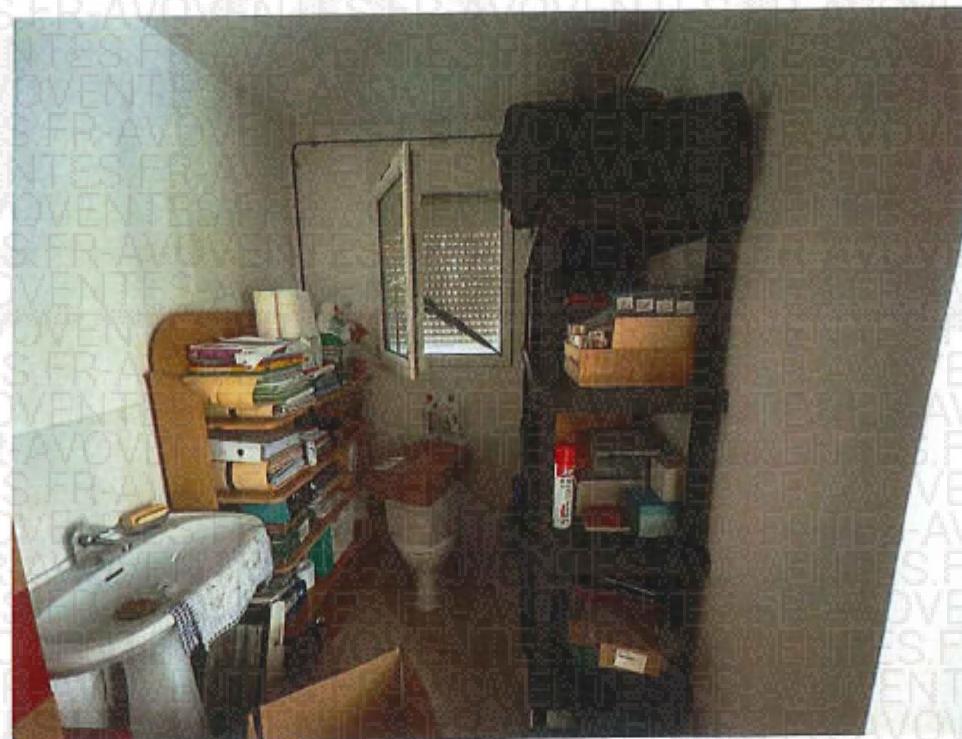
WC -DOUCHE

Accès : porte-fenêtre en PVC en bon état.

Sol : carrelage en bon état.

Cloisons : peinture blanche en bon état. Faïence sur le pourtour du lavabo et de la douche en bon état.

Plafond : peinture blanche en bon état.

Ouverture : Une fenêtre avec oscillo-battant PVC en bon état et volet roulant électrique.

- Eclairage ampoule sur douille en bon état.
- Un lavabo sur colonne émail avec robinet mitigeur.
- Cuvette émail, abattant plastique et chasse d'eau en bon état.
- Douche bac receveur en bon état, colonne de douche, mitigeur, flexible en bon état. Douche ne fonctionne.
