PROCES-VERBAL DE DESCRIPTION

L'AN DEUX MILLE VINGT-QUATRE
ET LE VINGT-DEUX MARS à 14H00

M'être transporté ce jour, GENOUILLE (17430), lieudit 4 route du Pont d'Hyvrai.

Sur la commune de GENOUILLE (17430), lieudit « 4 route du Pont d'Hyvrai » et « 6 route du Pont d'Hyvrai », un ensemble immobilier comprenant notamment une parcelle de terrain et une maison d'habitation :

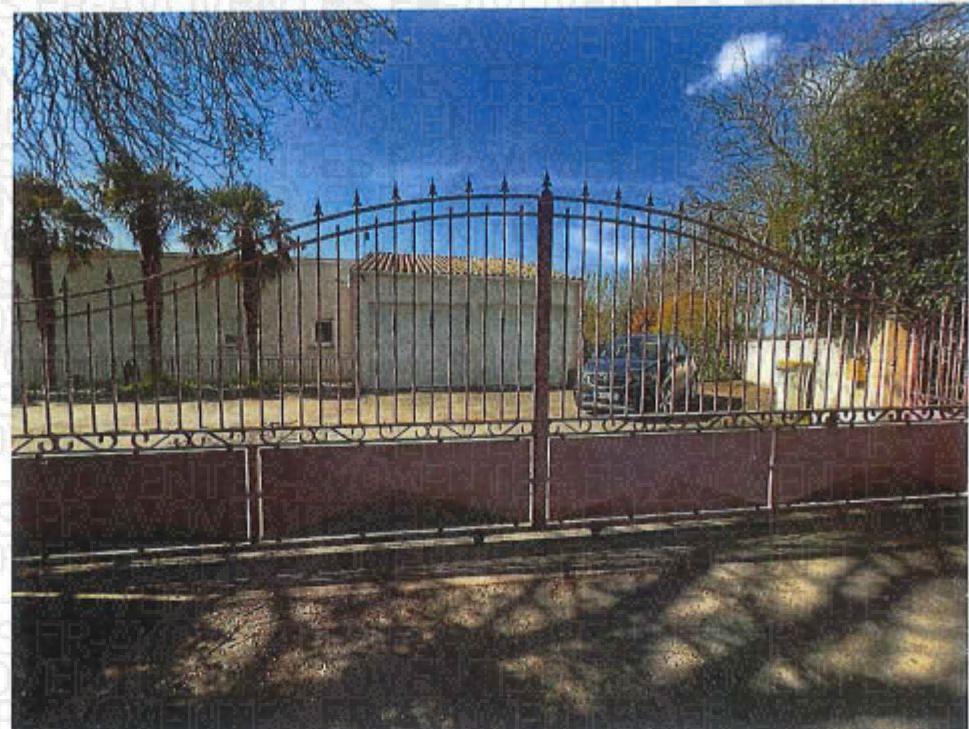
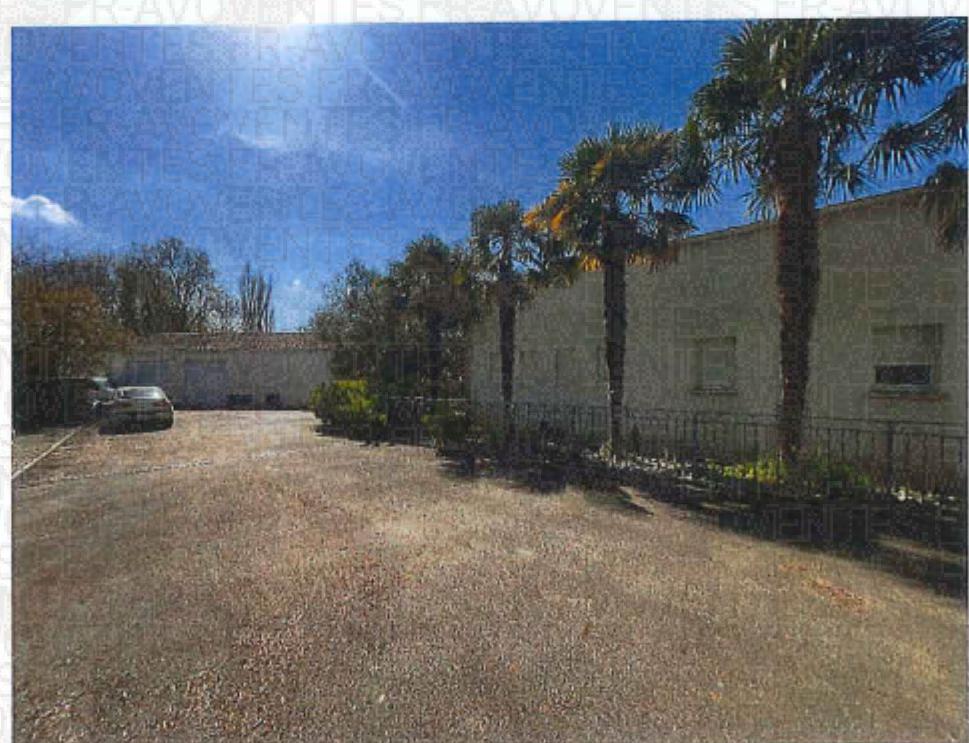
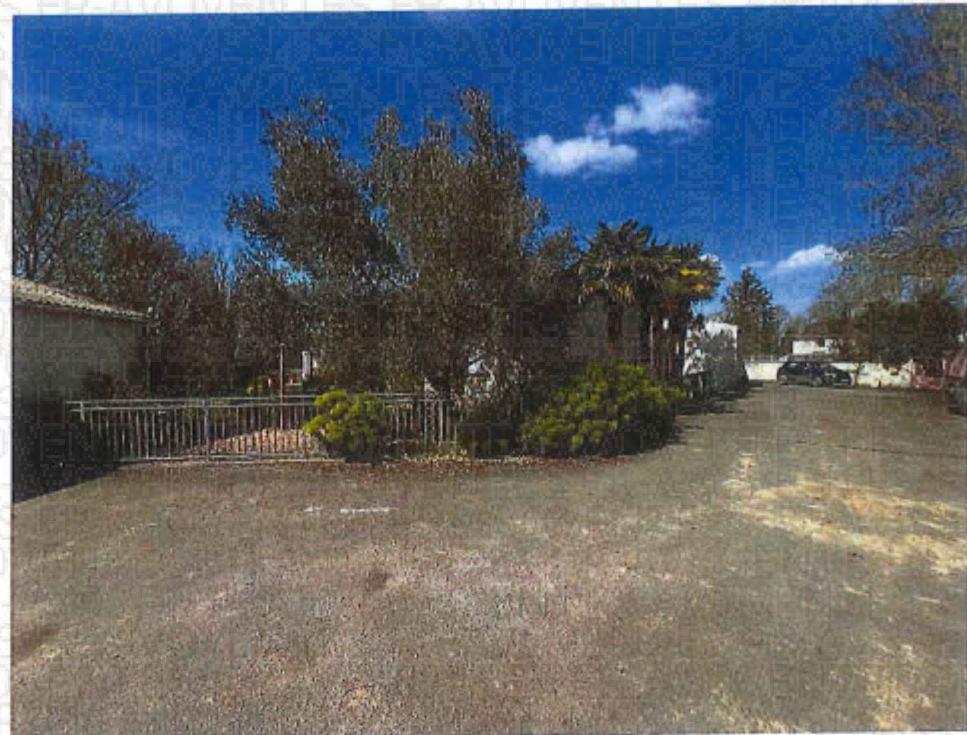
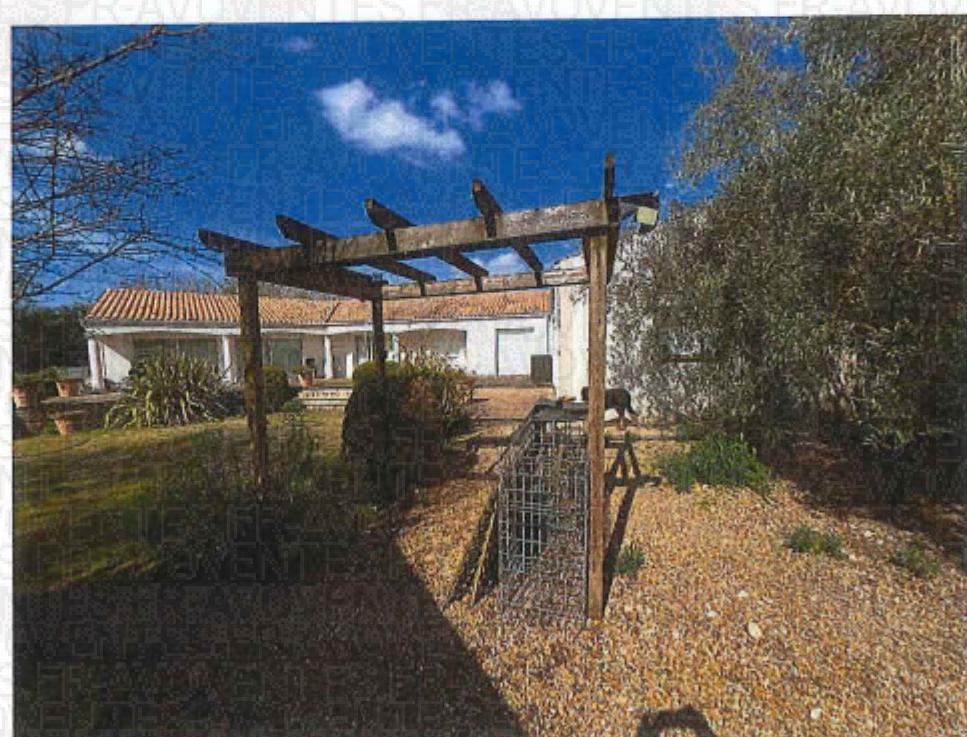
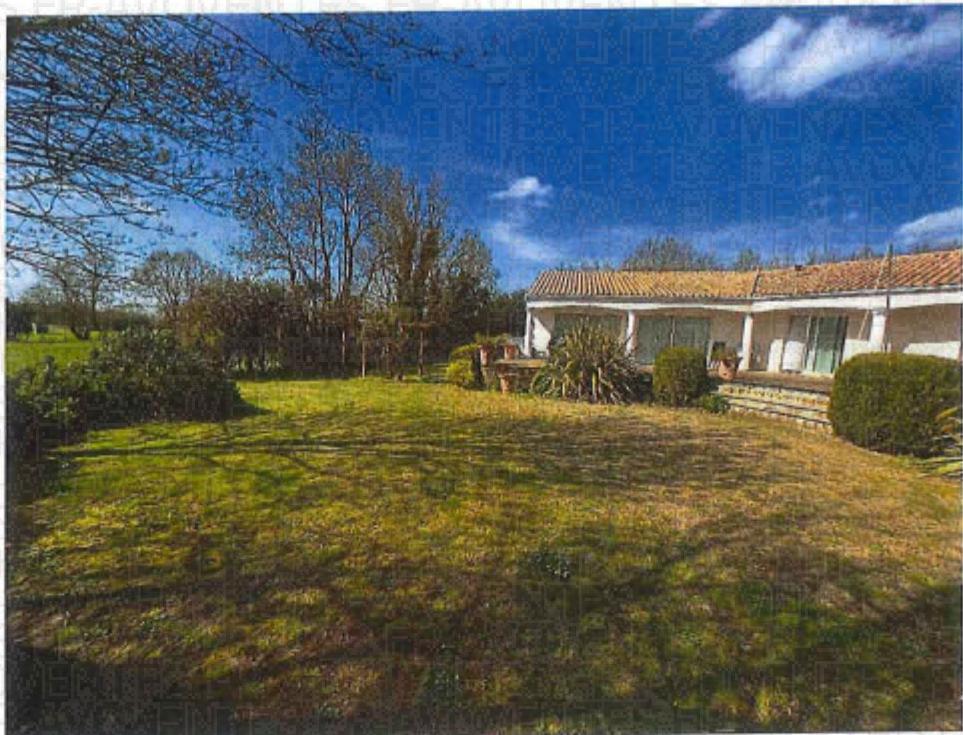
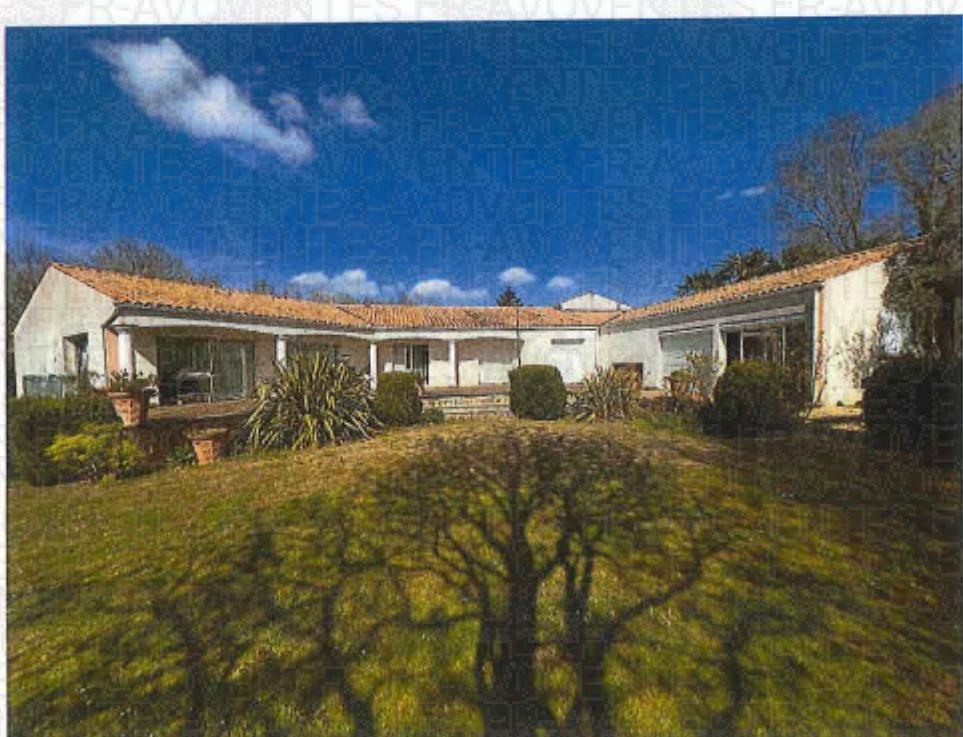
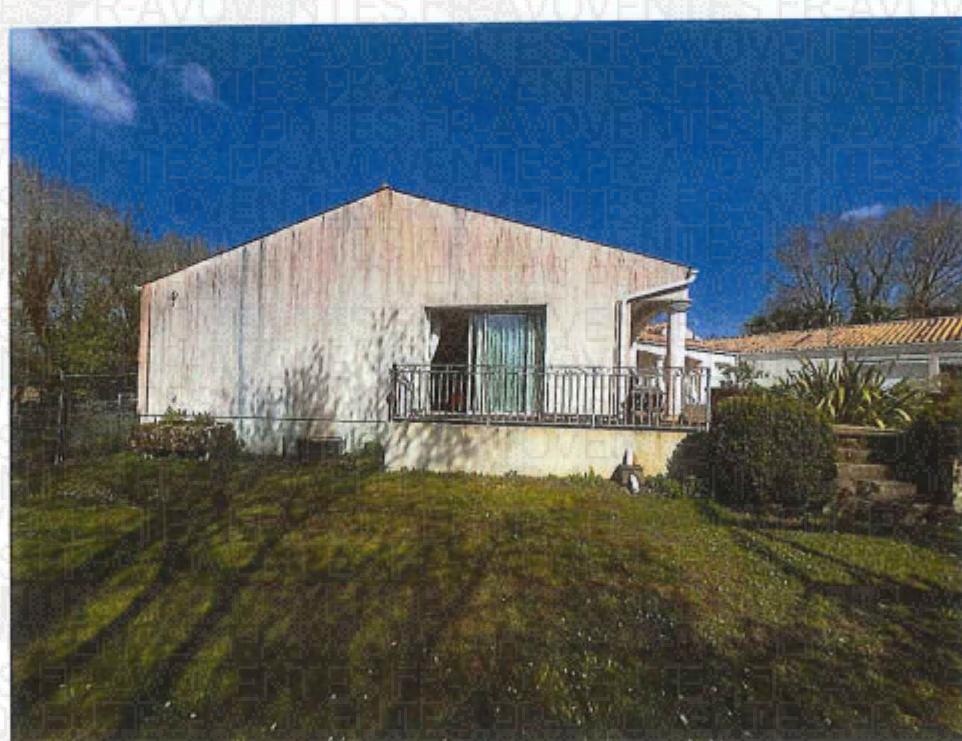
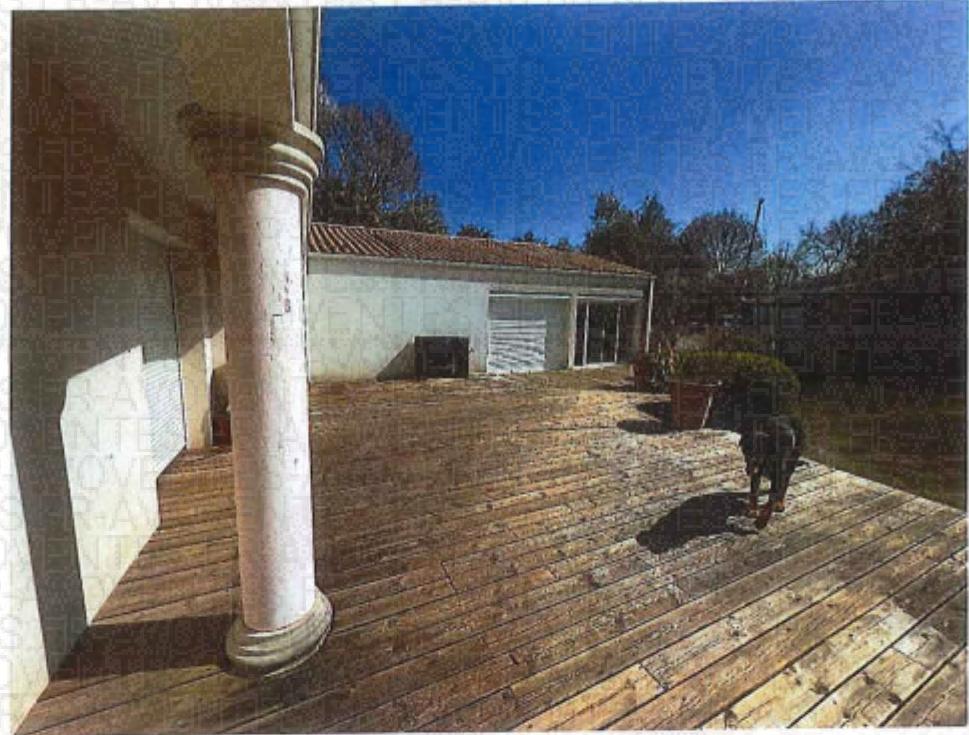
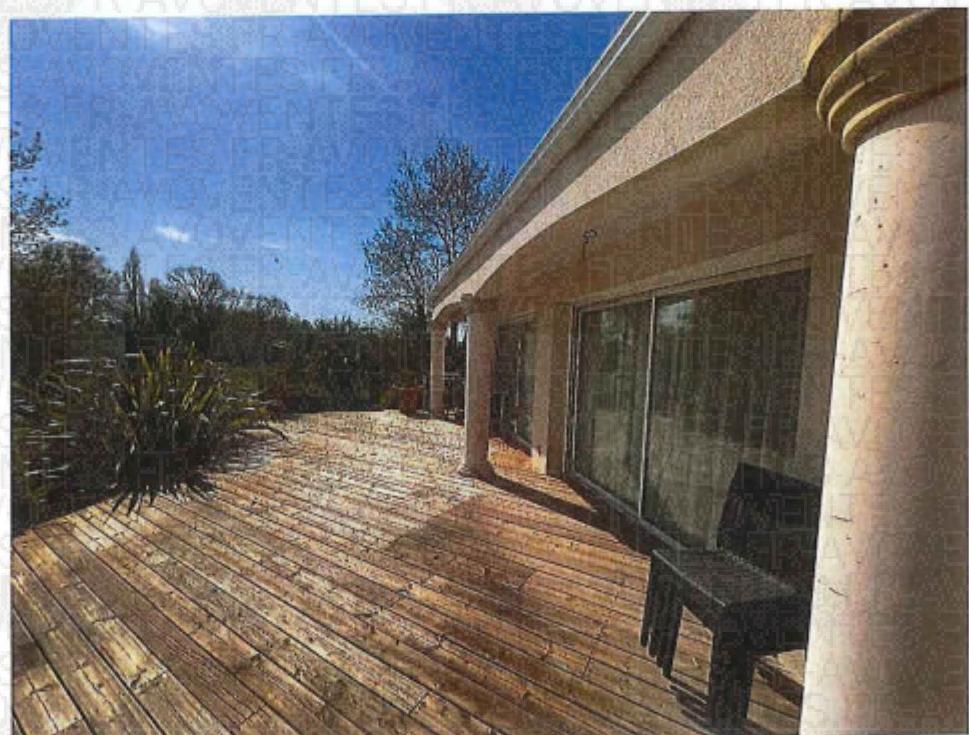
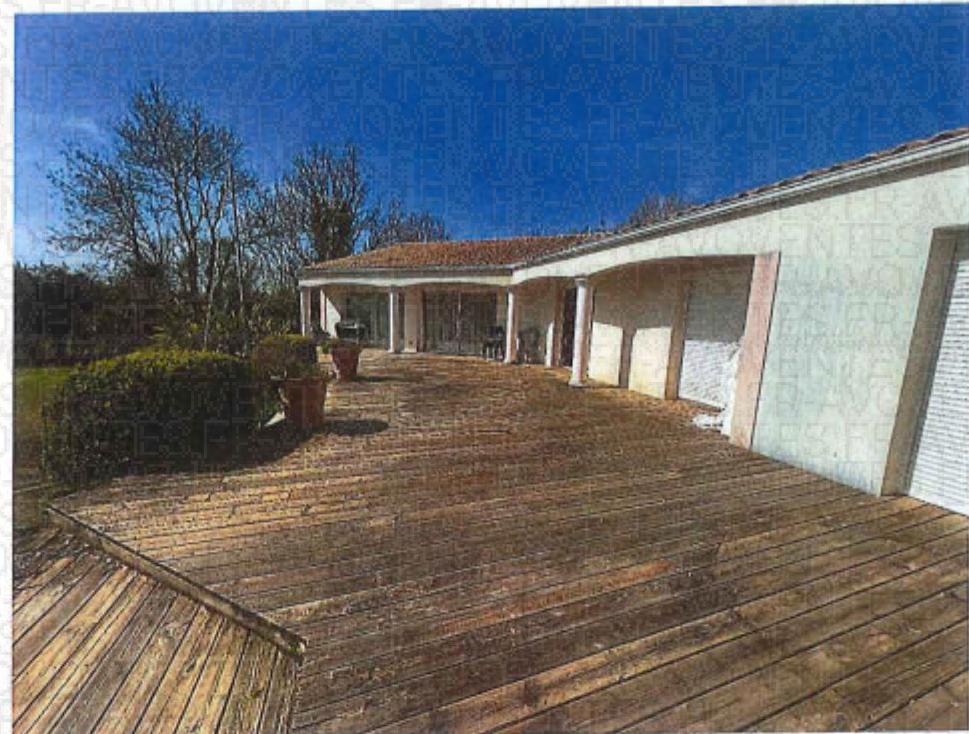
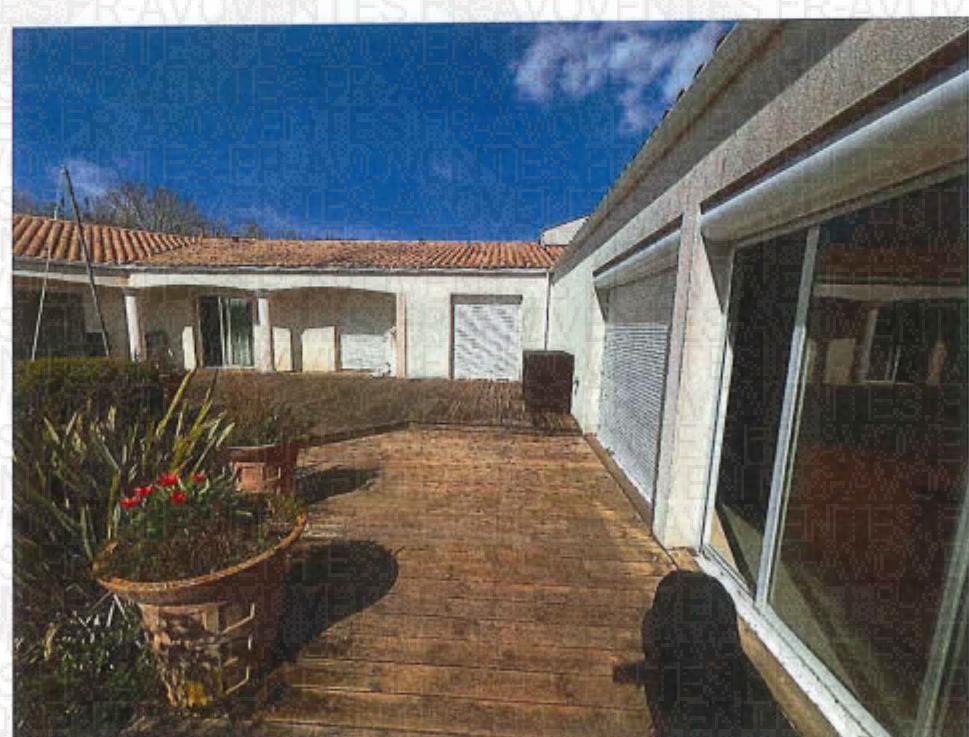
EXTERIEURS

Maison d'habitation de plain-pied en bon état. Façade enduit en bon état.

Jardin arboré et entretenu, agrémenté d'une terrasse en bois en état d'usage. Toiture tuiles mécaniques en très bon état.

Allée bitumineuse en bon état.

Grand portail électrique en état de fonctionnement.

Un portillon métallique en état d'usage bien qu'obstruée par la végétation.

Boîte aux lettres en bon état.

Clôture en bon état.

Pergola en bois en bon état.

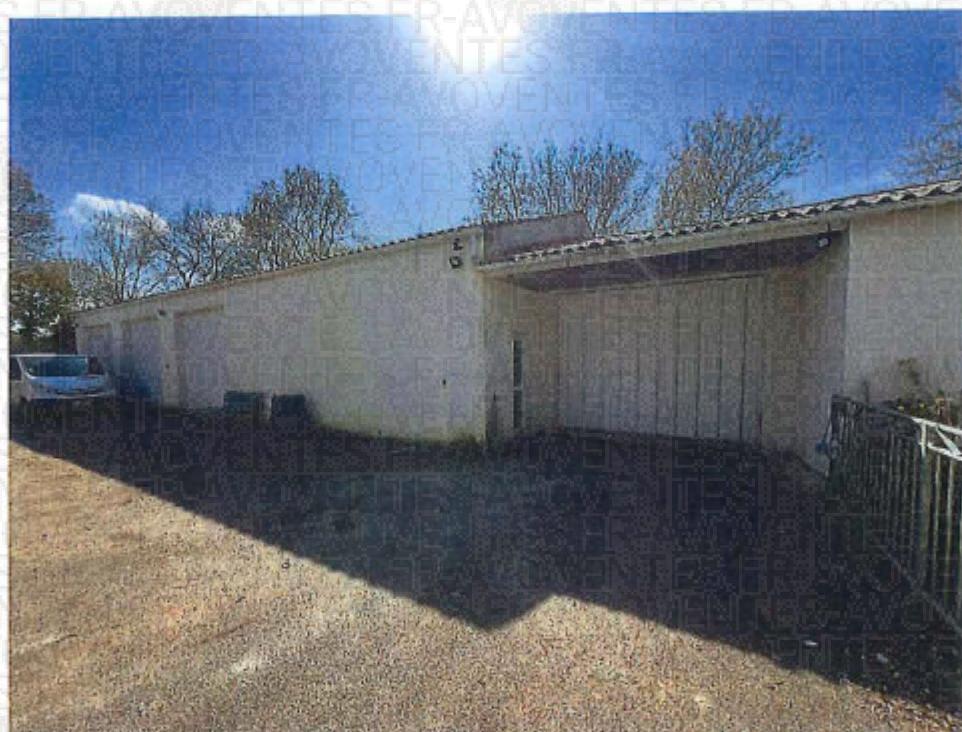
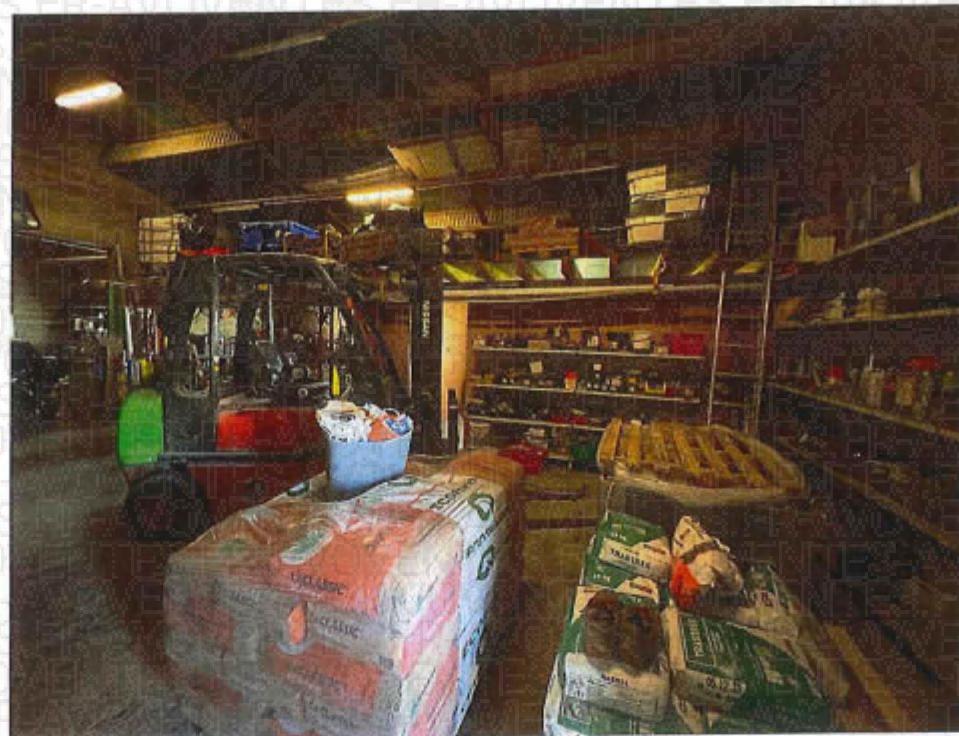
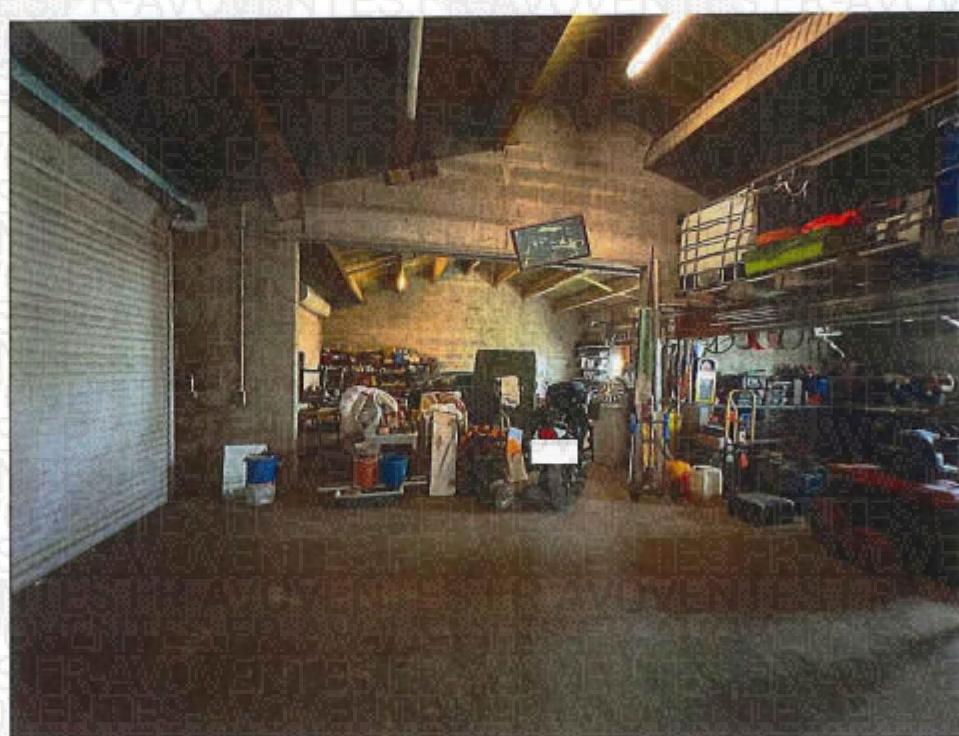
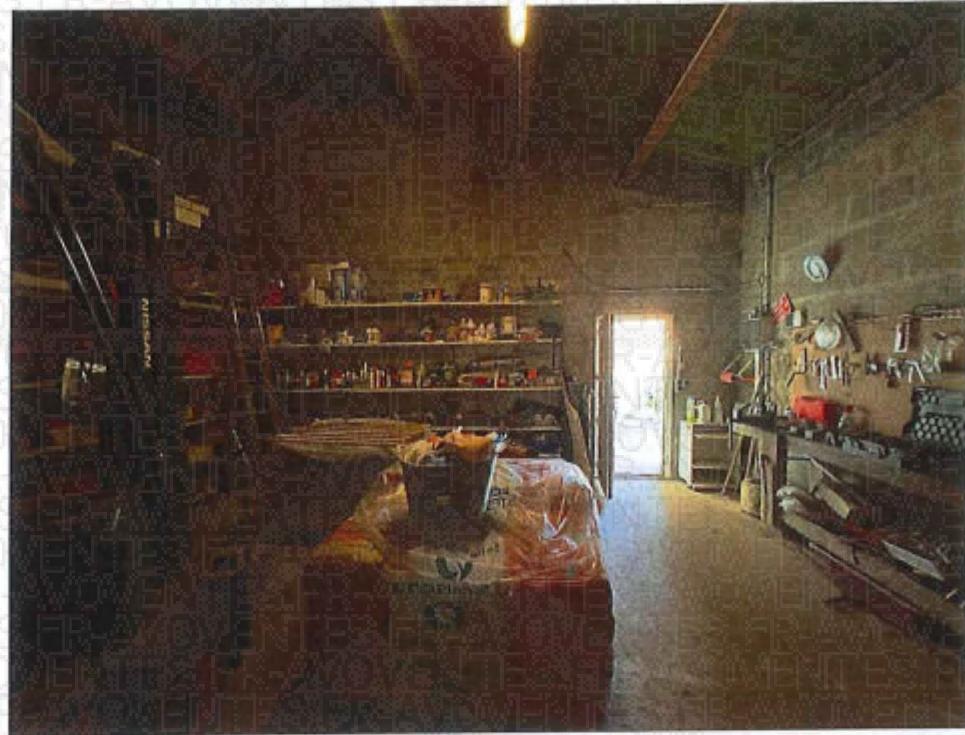
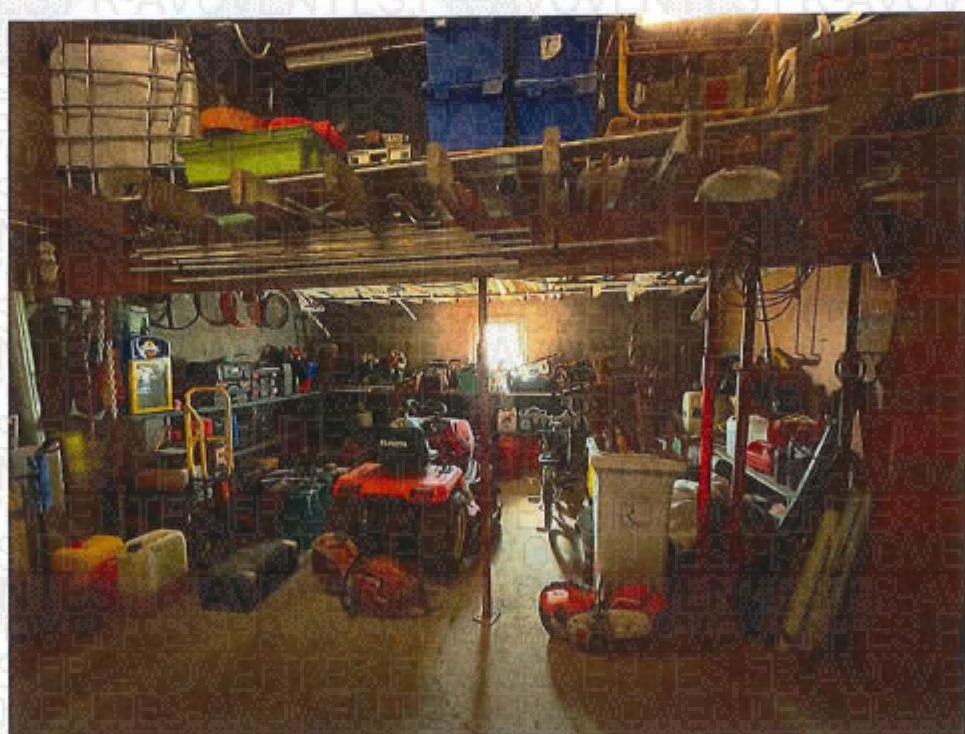
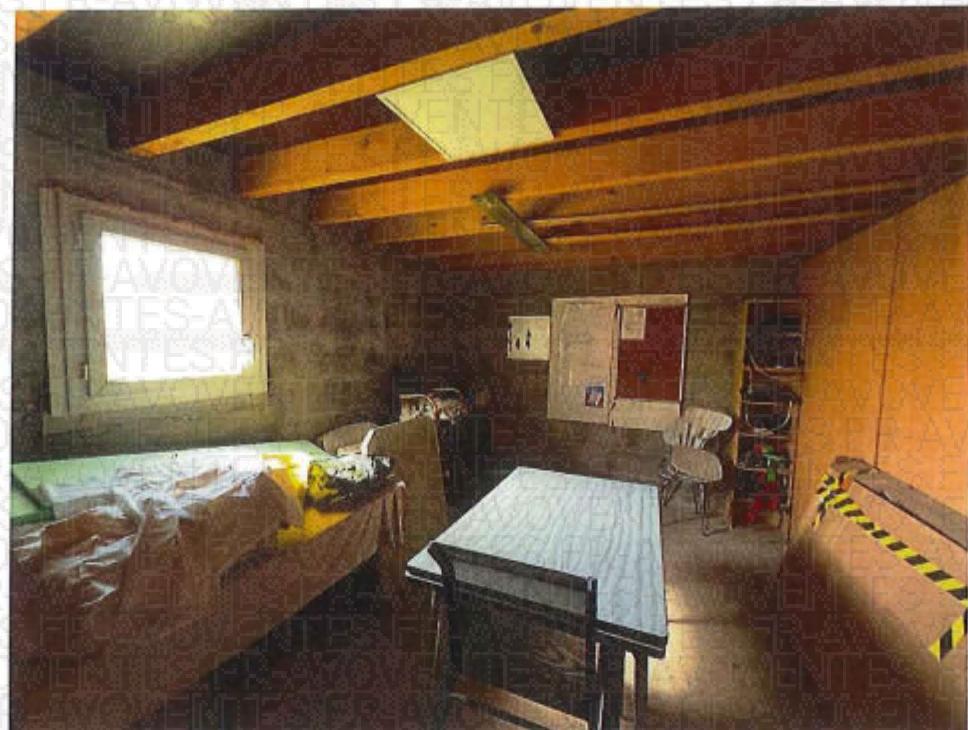
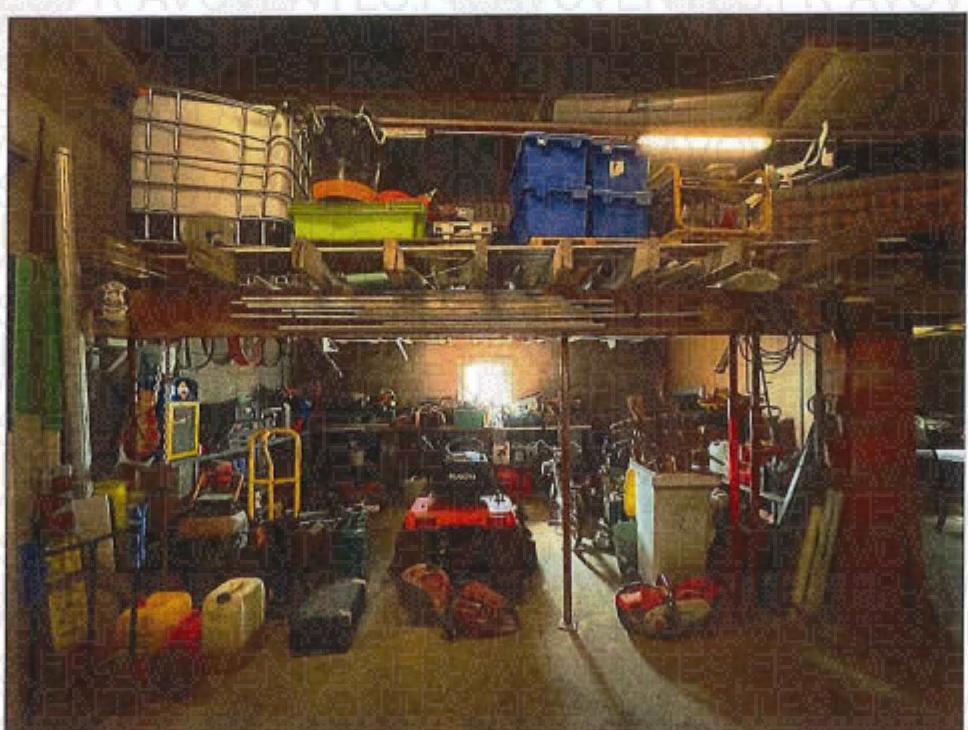
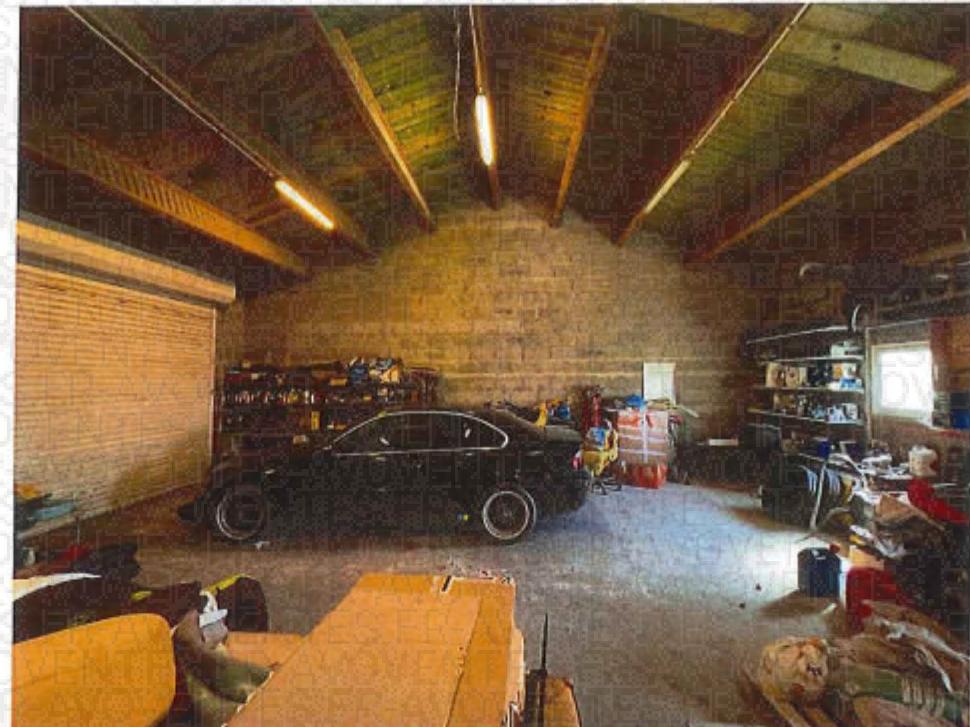
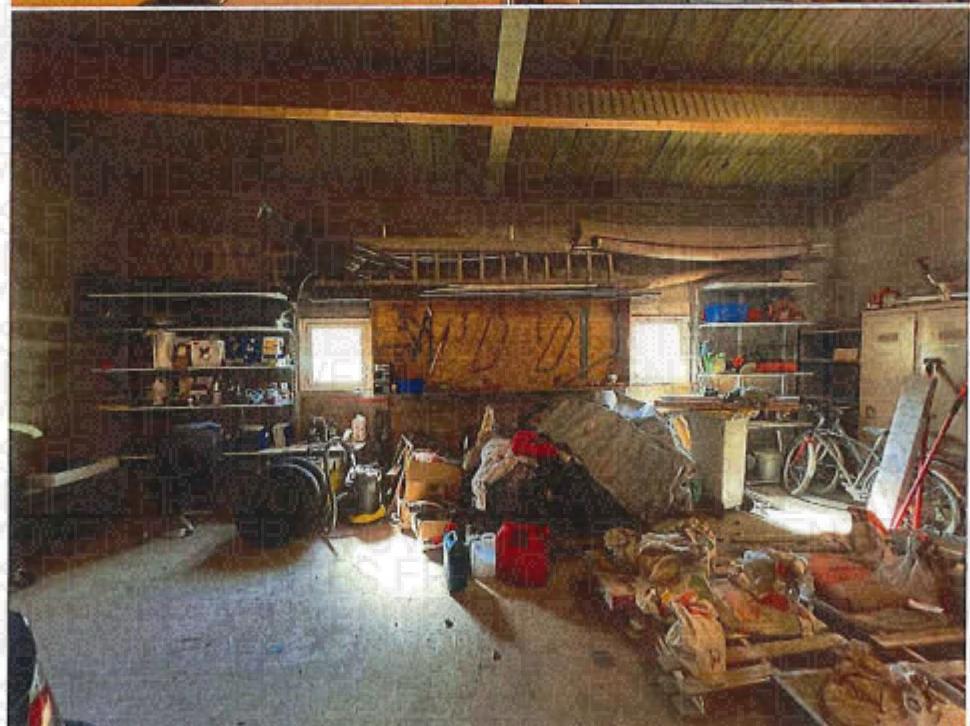
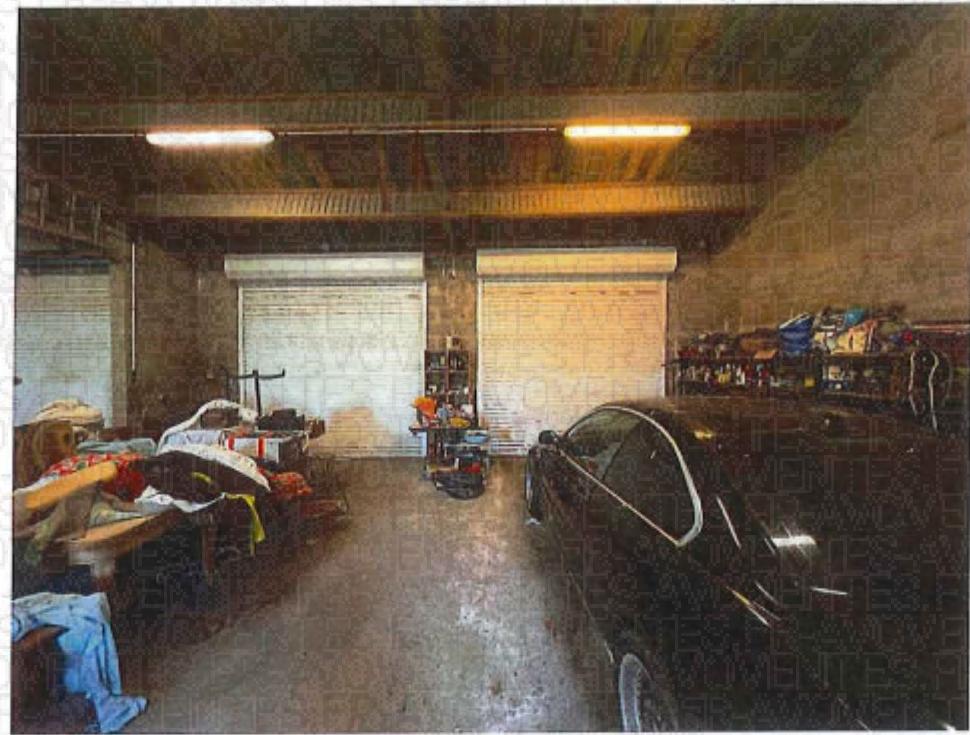
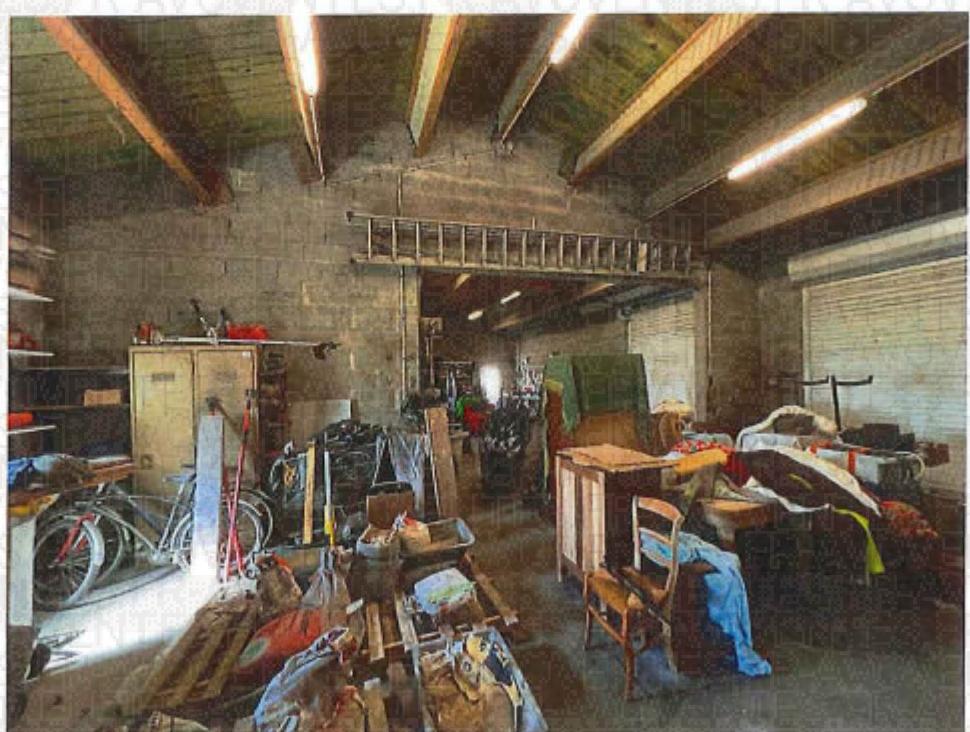
ENTREPOT

Accès : une porte fenêtre en PVC en bon état.

Sol : dalle en béton en état d'usage.

Murs : parpaings état brut en bon état.

Plafond : charpente traditionnelle en bois, couverture tuiles mécaniques en bon état et plaque fibre ciment.

Ouvertures : quatre grandes portes de garage. Quatre fenêtres un battant PVC double vitrage verre brouillé en bon état.

- Eclairage en état de fonctionnement

- Prises et interrupteurs électriques en bon état.

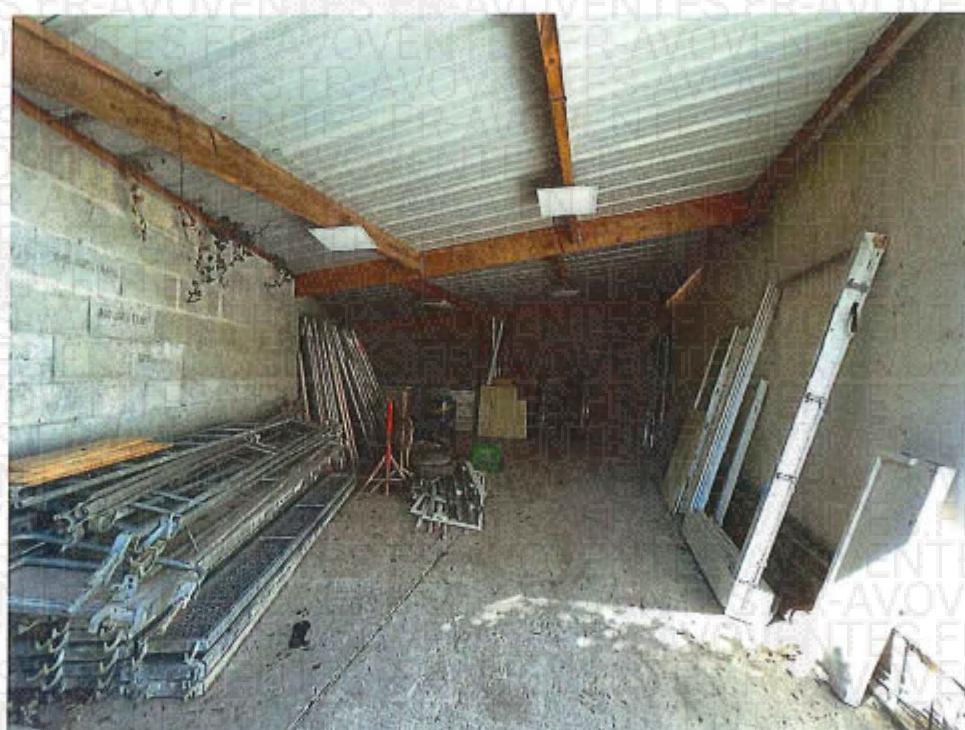
Sol : dalle en béton en état d'usage.

Murs : parpaings état brut en bon état.

Plafond : charpente traditionnelle en bois, couverture bac acier en bon état.

- Eclairage en état de fonctionnement
- Prises et interrupteurs électriques en bon état.
