PROCES VERBAL DE DESCRIPTION D'IMMEUBLE

LE LUNDI VINGT-QUATRE MARS DEUX MILLE VINGT-CINQ

Certifie m'être transporté ce jour à SAILLAT-SUR-VIENNE (Haute-Vienne), 12 rue Jean Jaurès, à l'effet de procéder à la description exacte et détaillée des biens qui y sont situés dont le requérant se propose de poursuivre la vente judiciaire, suite à la signification d'un commandement de payer valant saisie en date du 30 Janvier 2025 par acte de mon ministère.

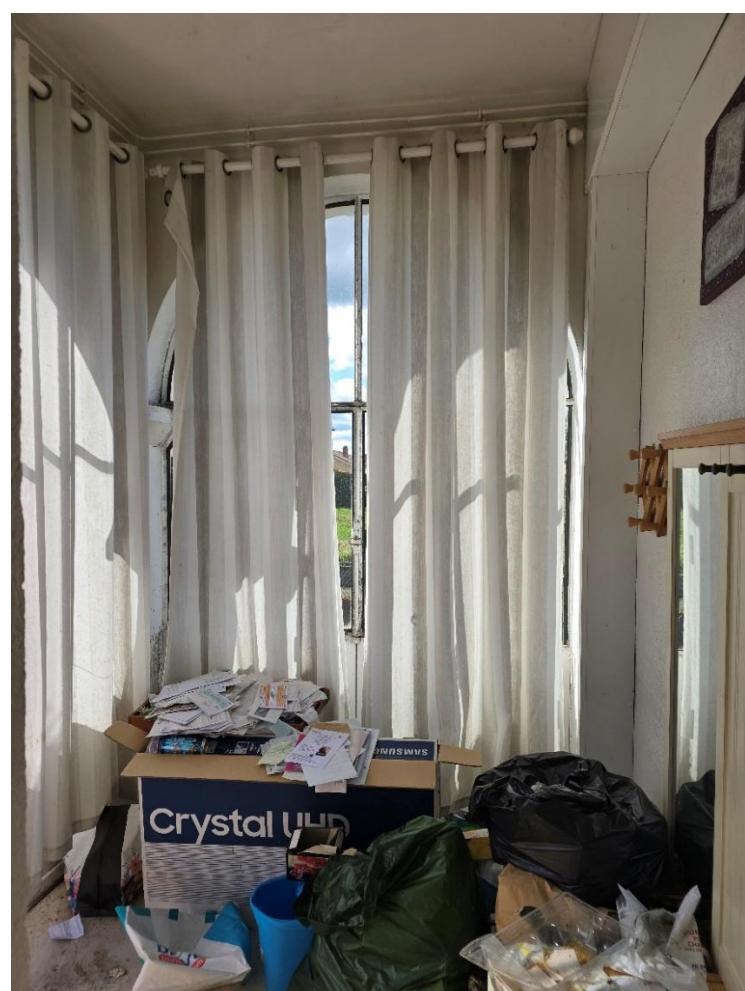
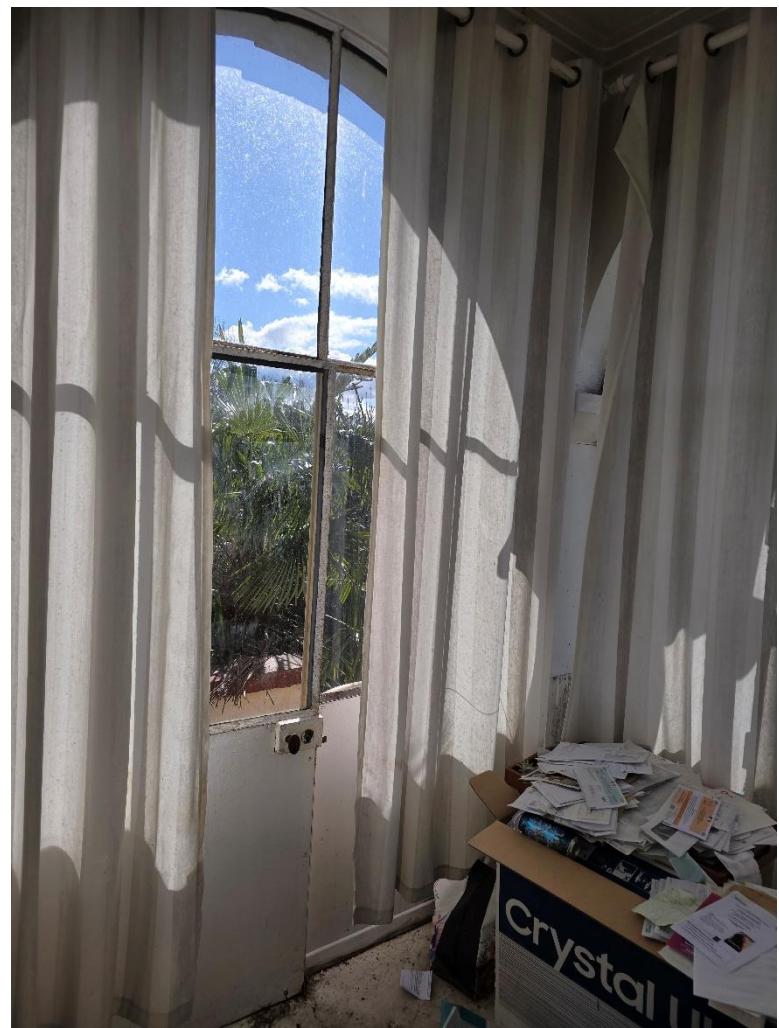
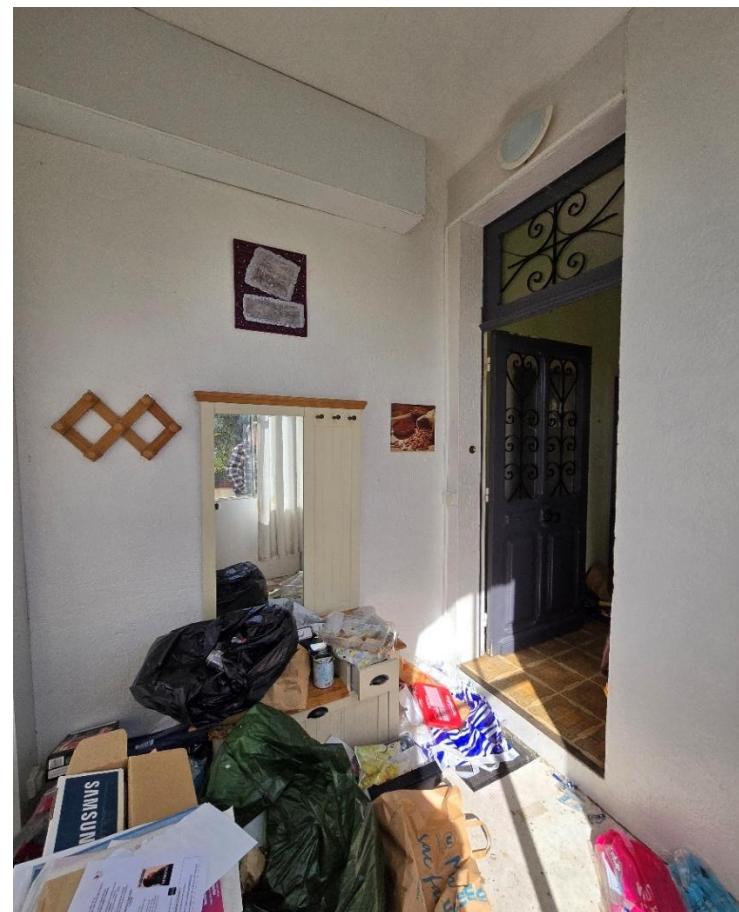
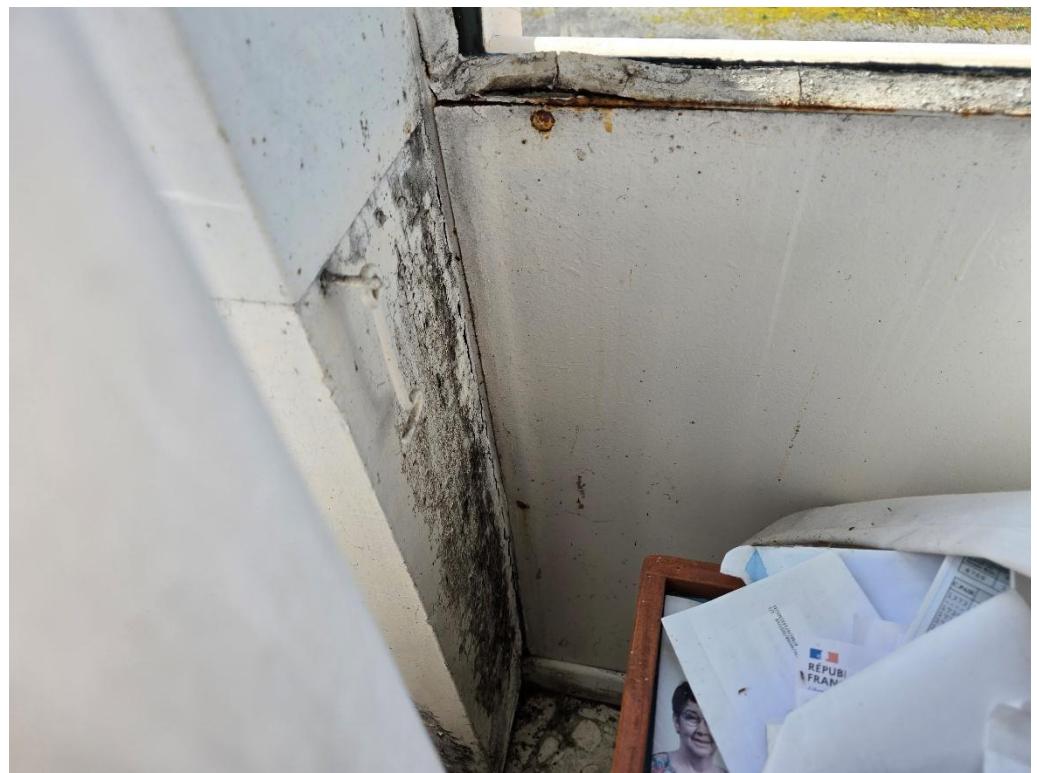
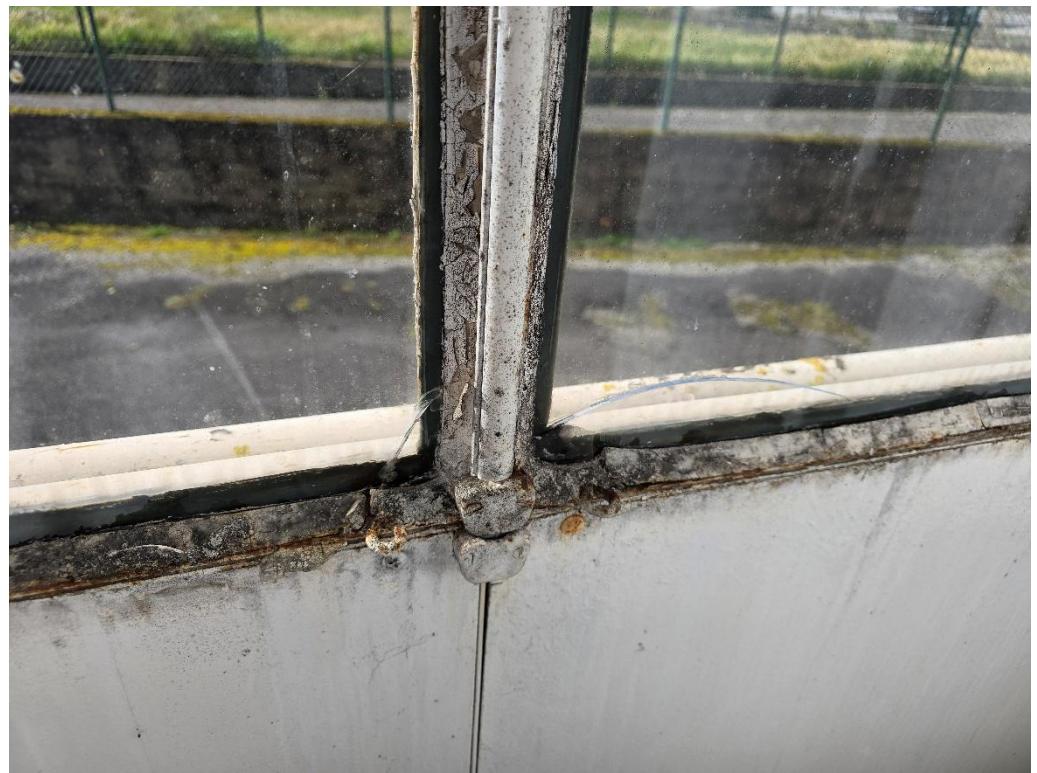
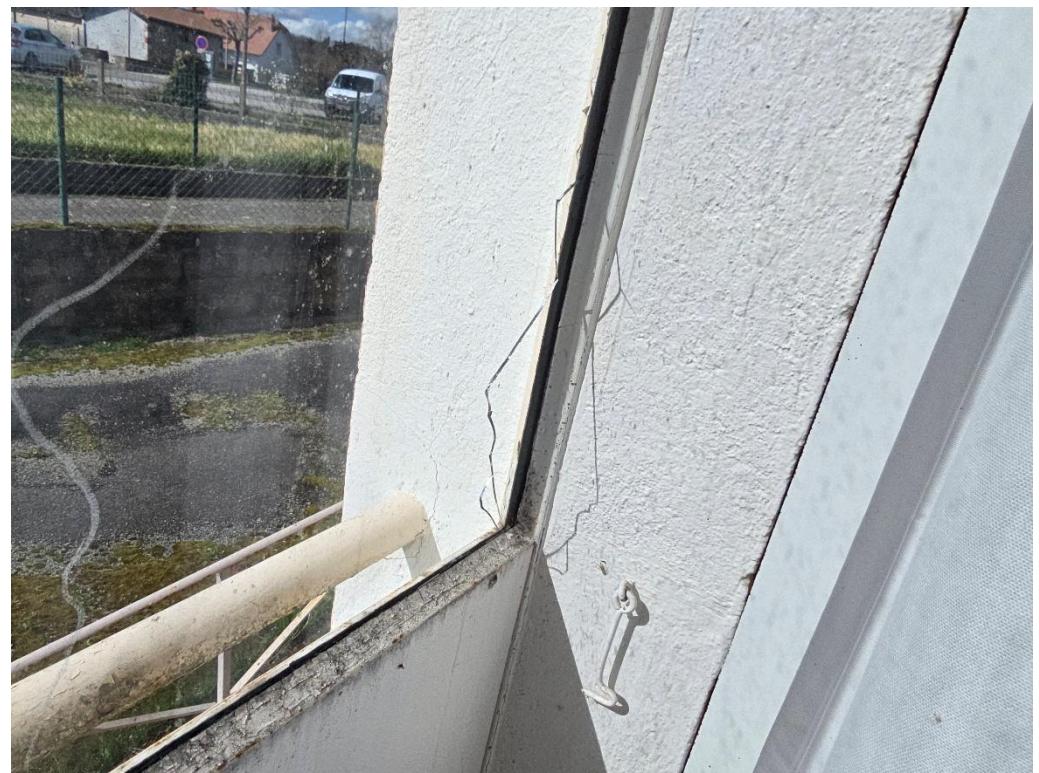
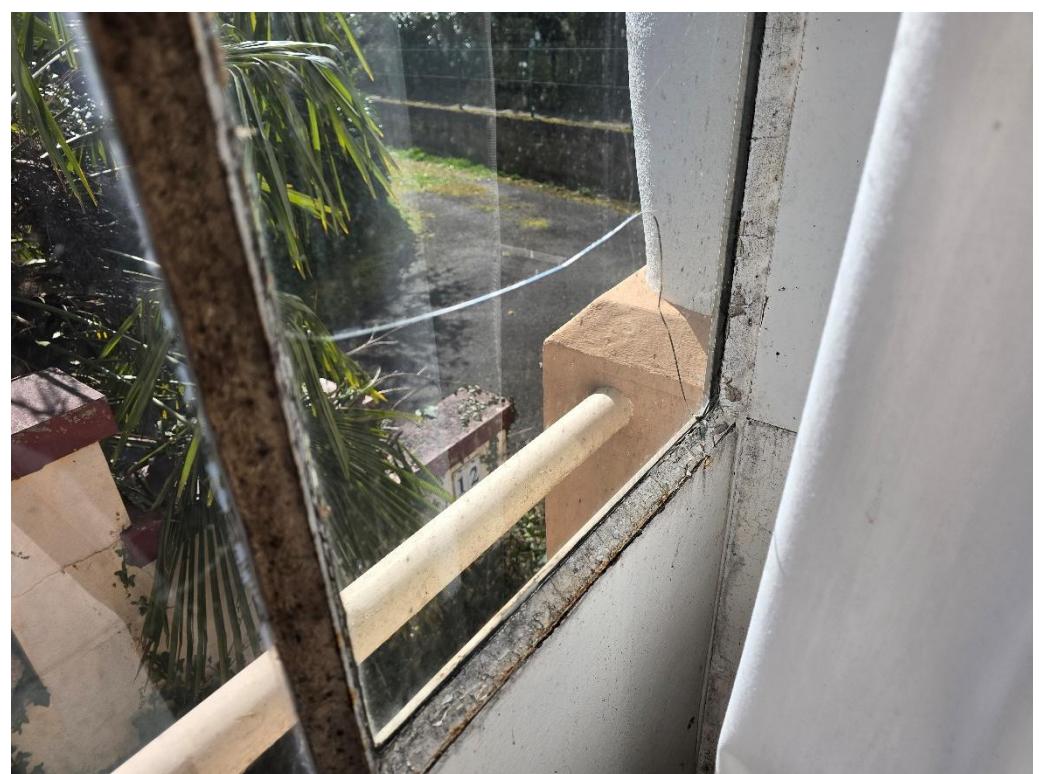
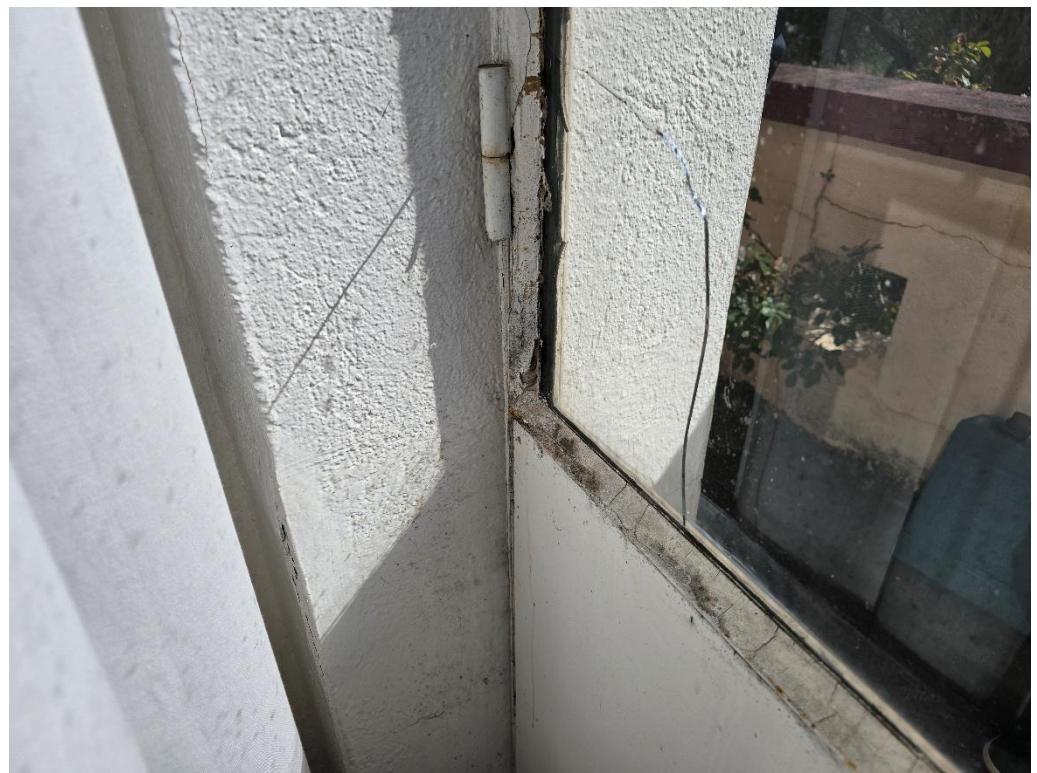
Véranda :

Les murs sont recouverts de crépi. De la moisissure est visible en partie basse.

Plusieurs vitrages sont fissurés.

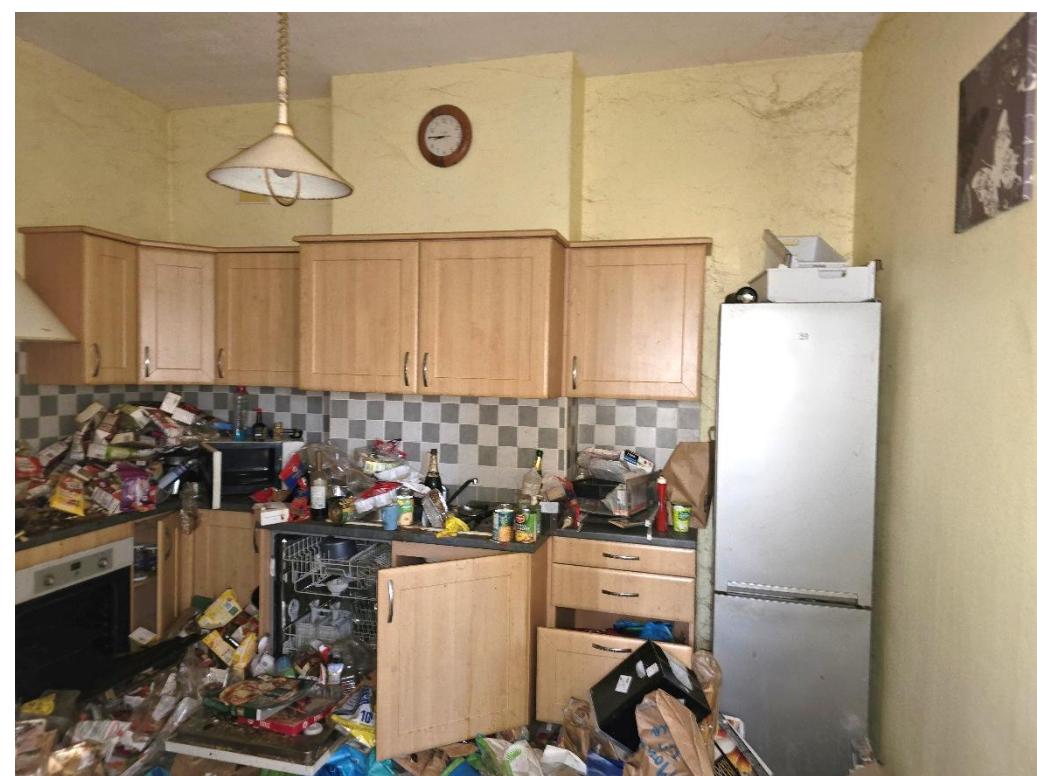
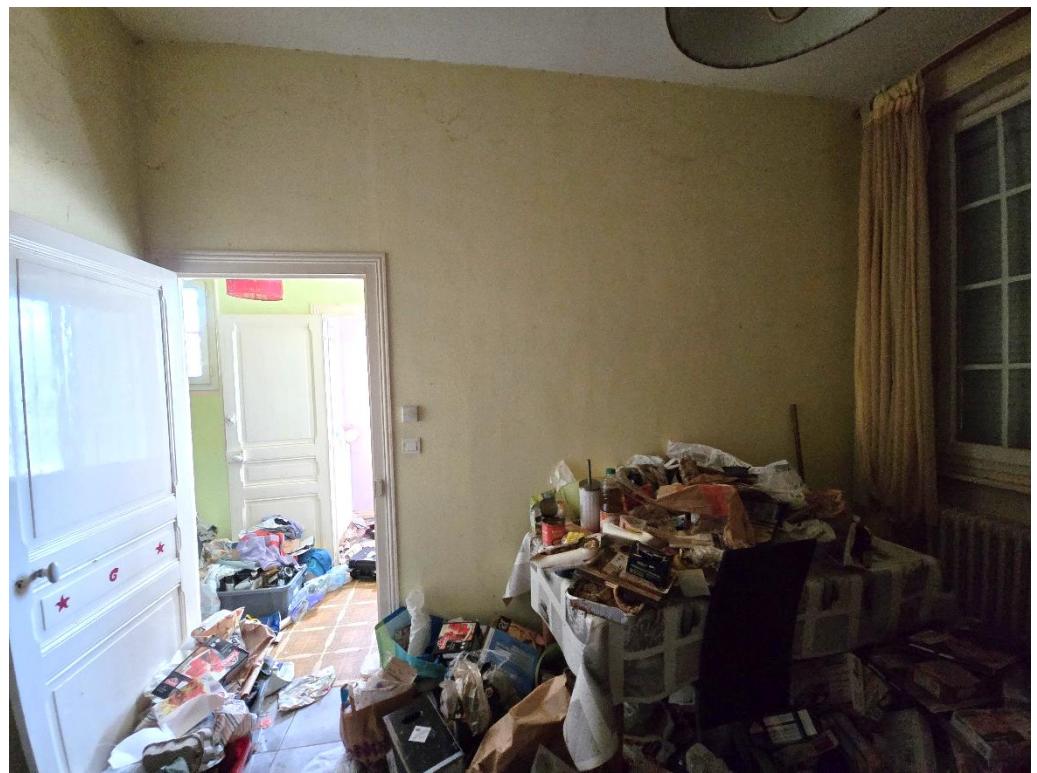
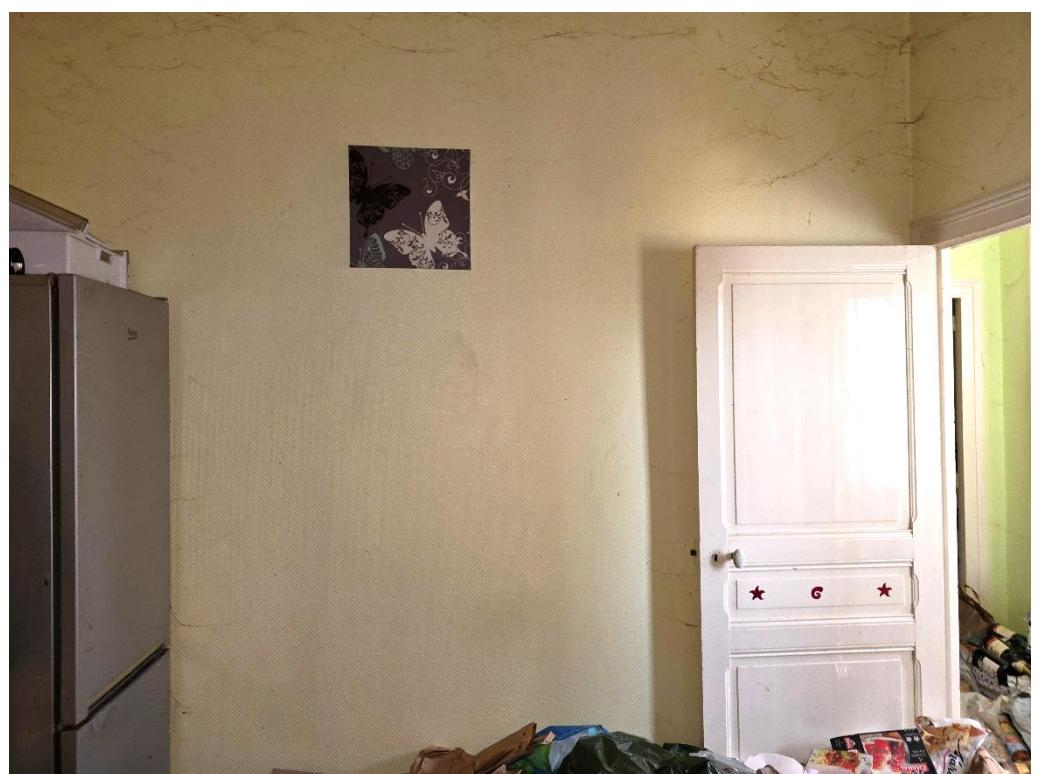
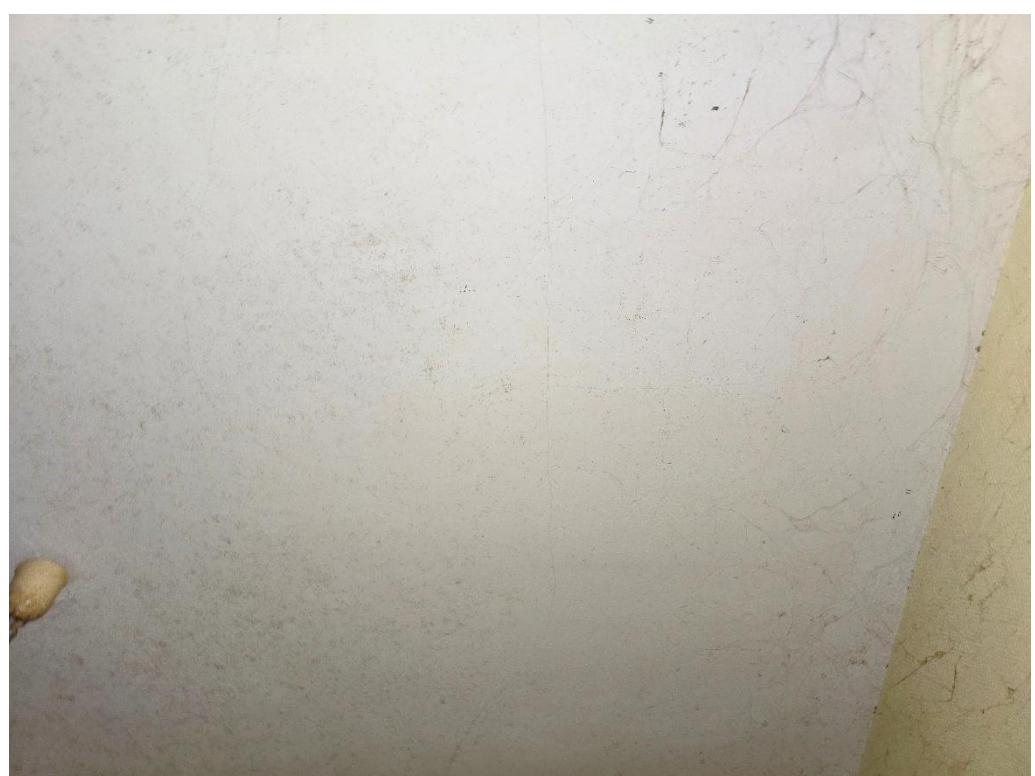
Cuisine :

Le plafond est peint. Quelques fissures sont visibles.

- Un évier ;
- Un ensemble de meubles hauts et bas de cuisine avec plan de travail ;
- Une crédence carrelée ;
- Une plaque de cuisson en mauvais état ;
- Une hotte aspirante ;
- Un four ;
- Un lave-vaisselle.

L'ensemble de l'électroménager est en mauvais état.

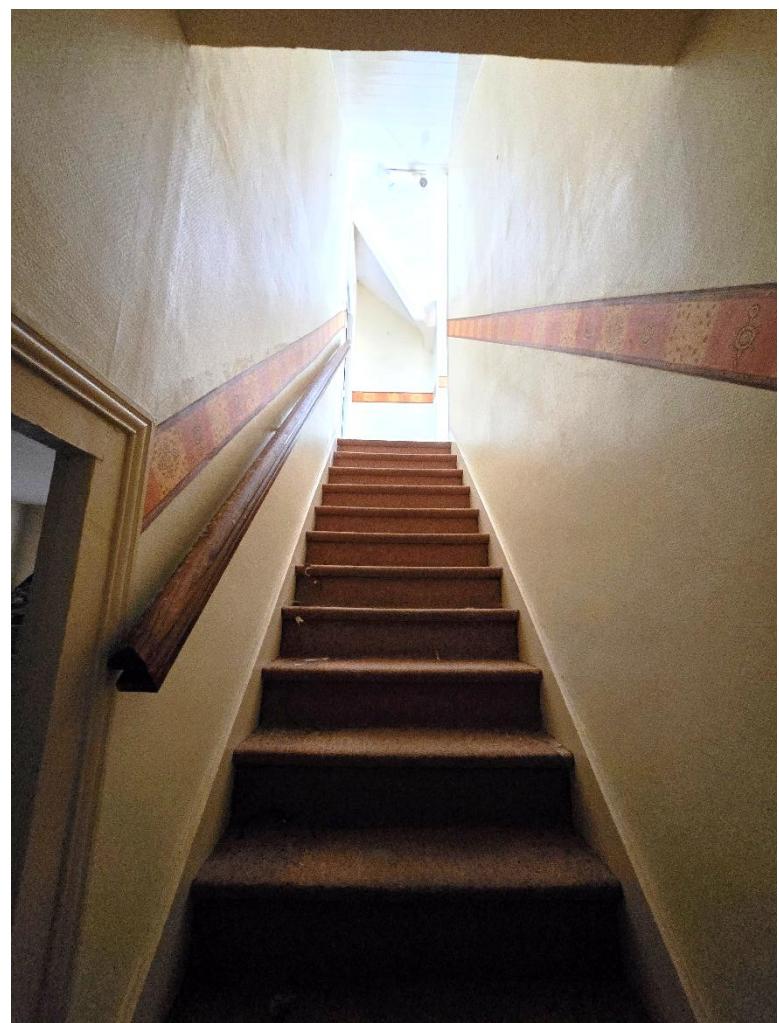
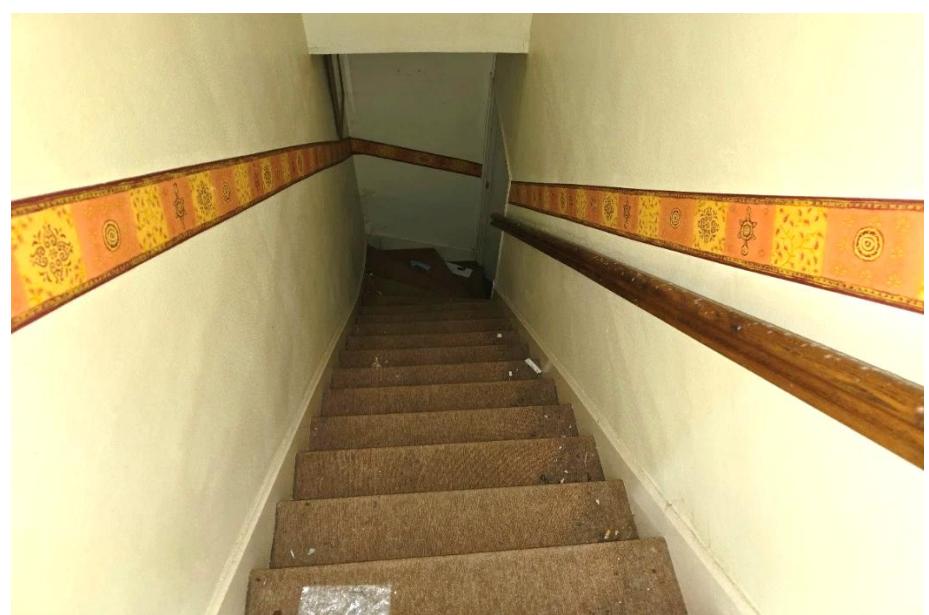
Cage d'escalier vers étage :

Une rampe en bois est fixée au mur. Des points de moisissures sont présents.

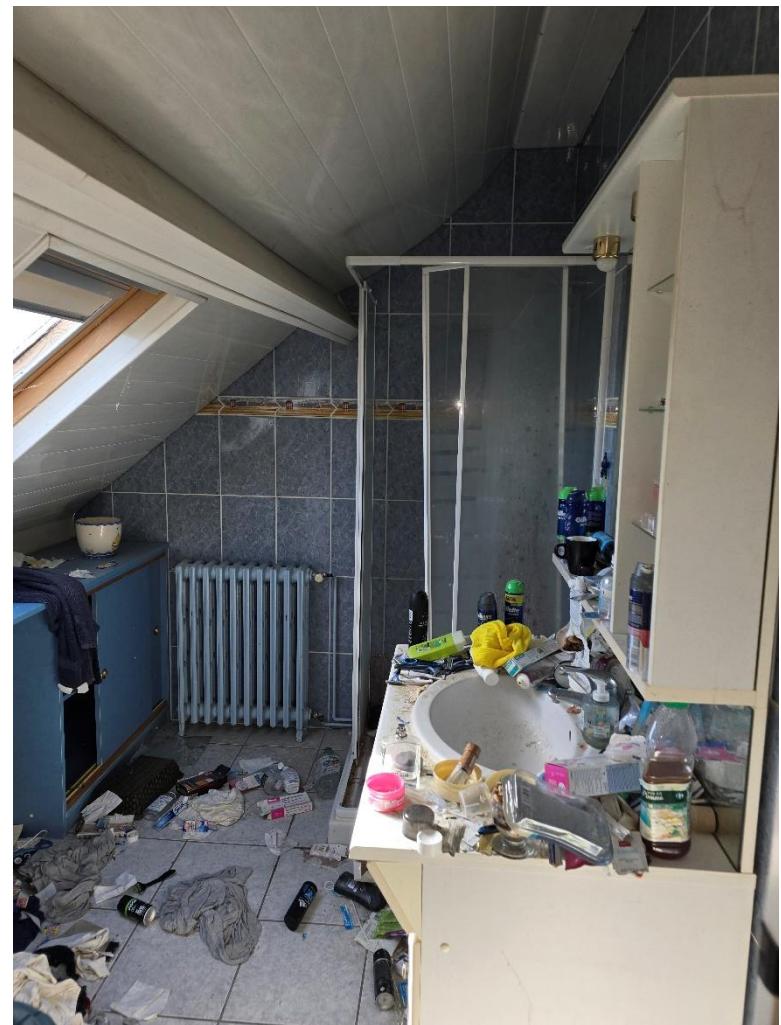
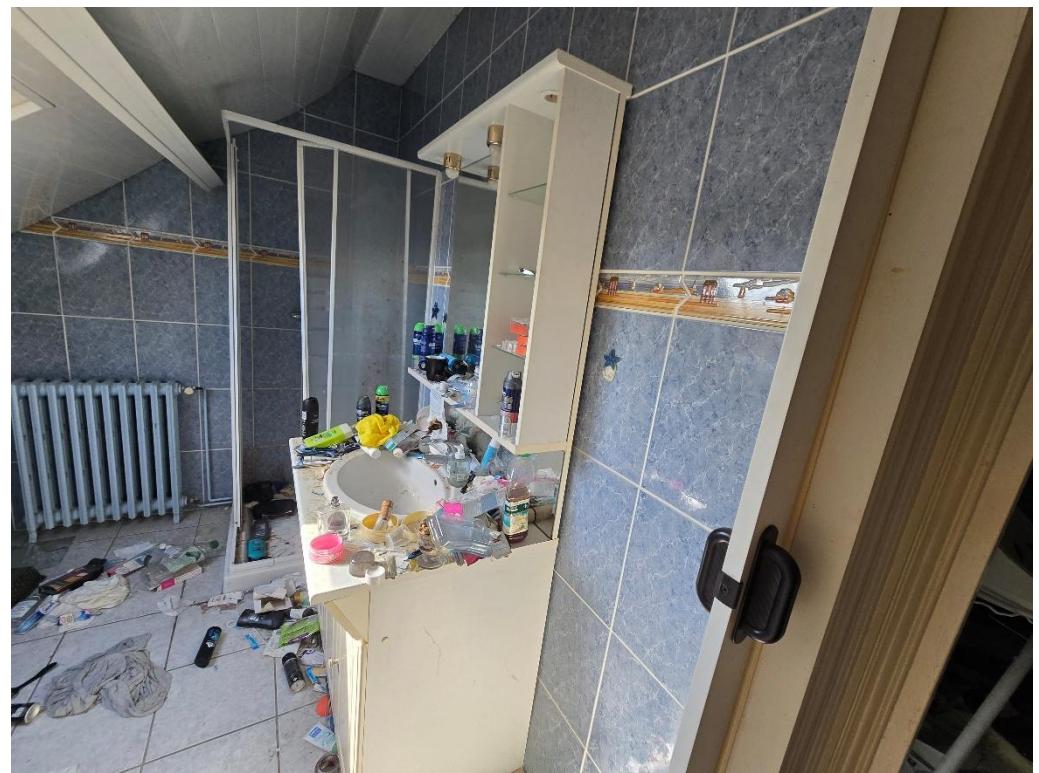
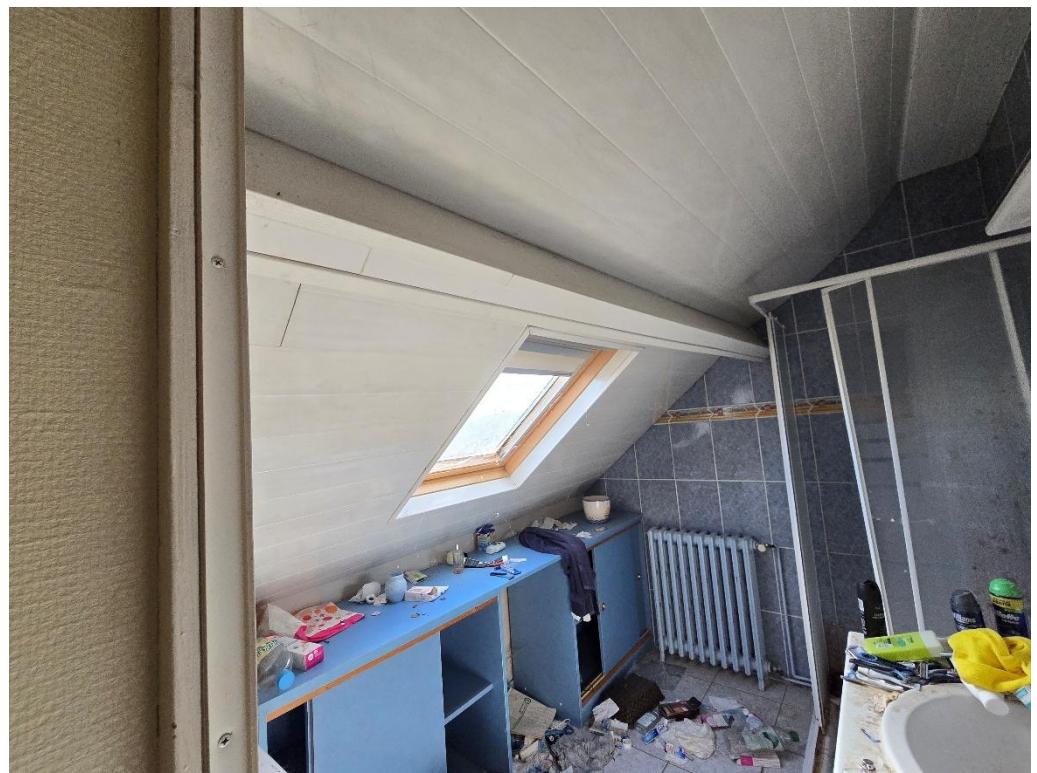
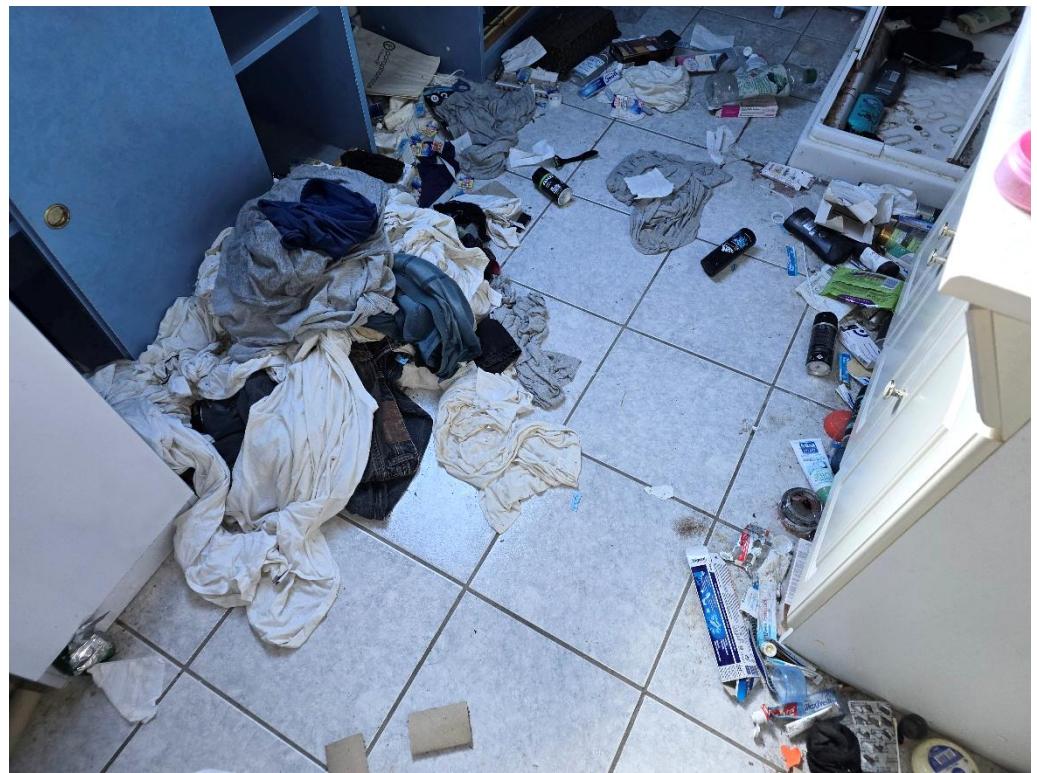
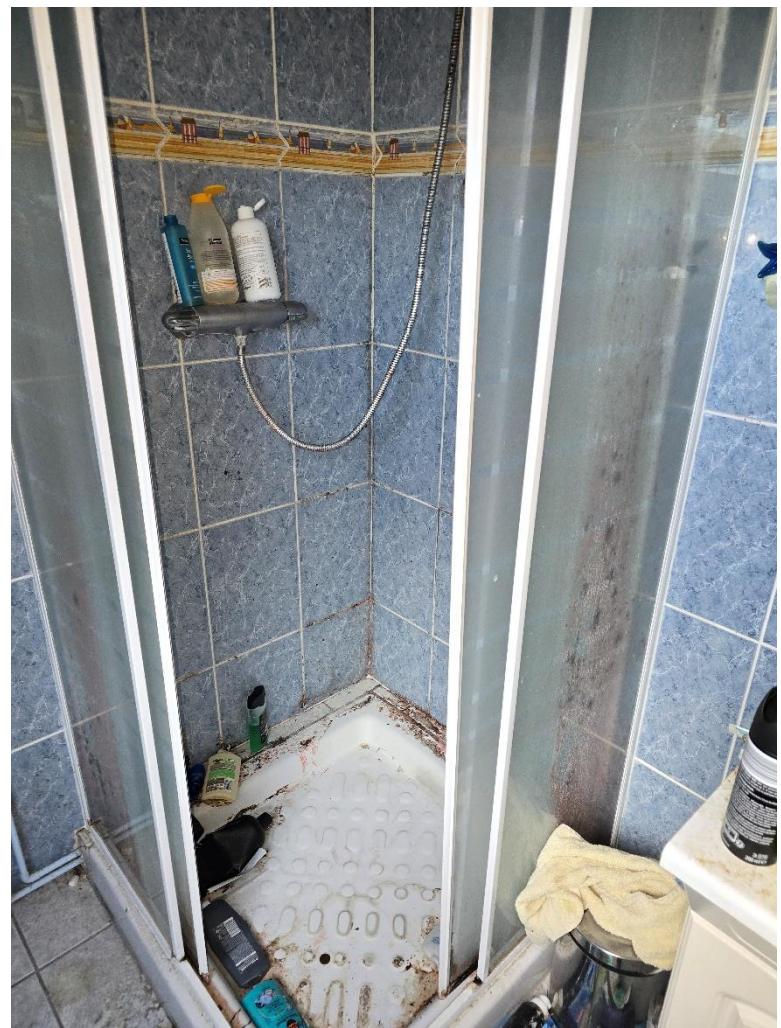
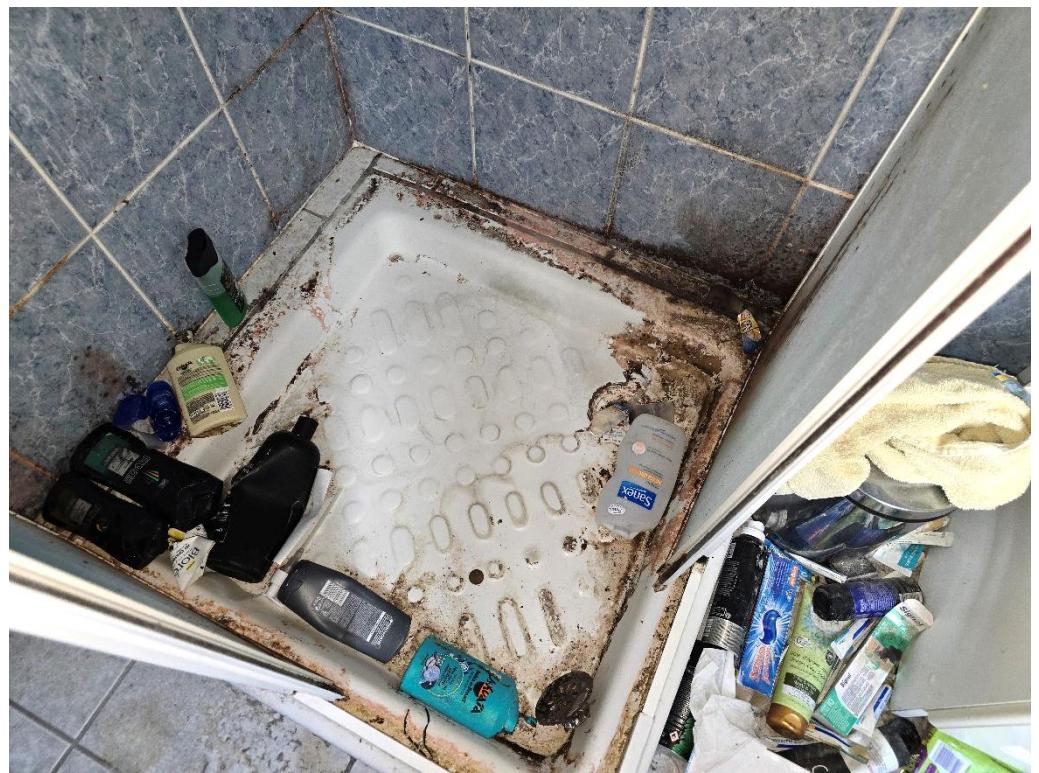
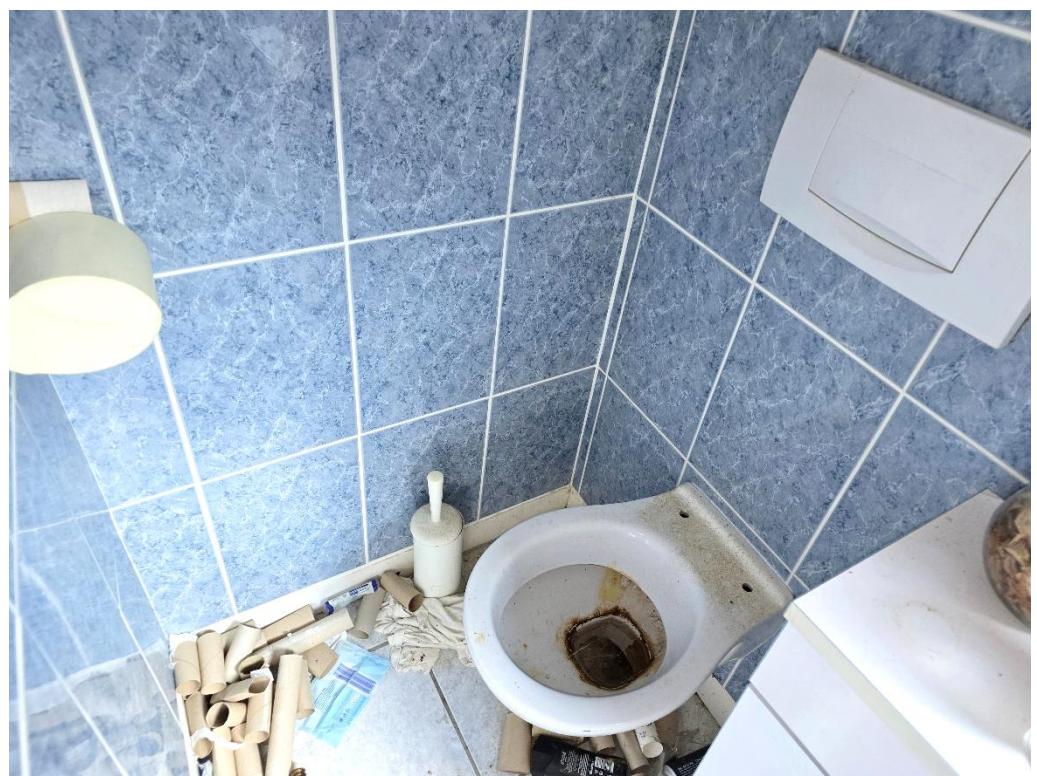
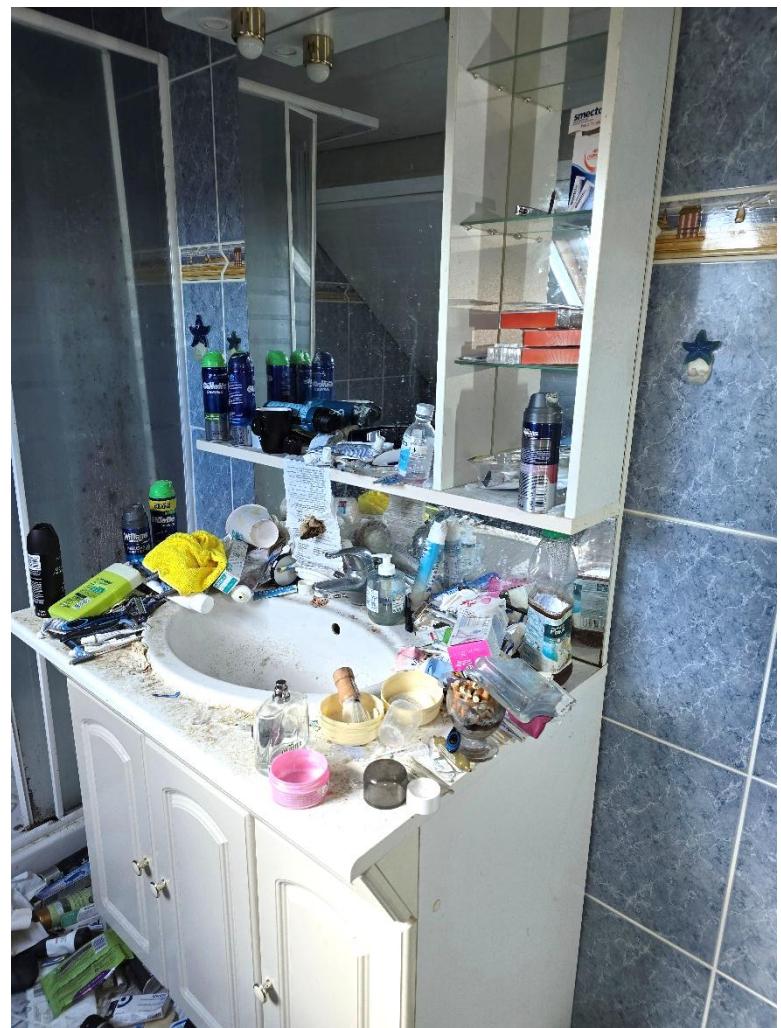
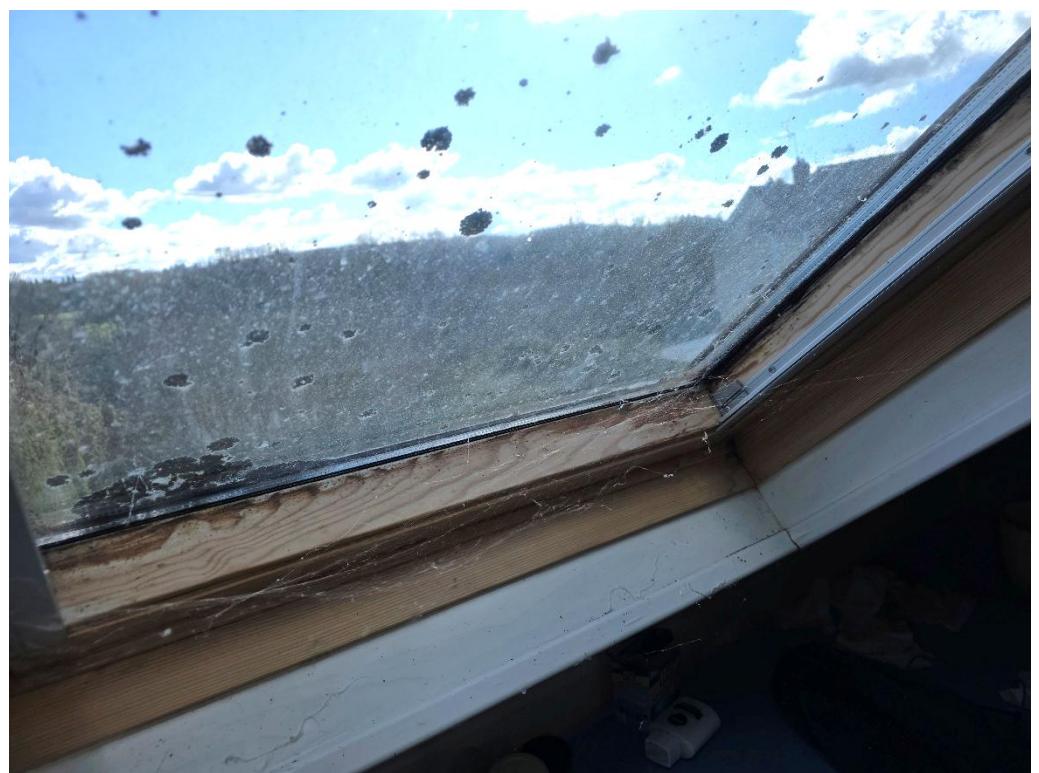
Salle d'eau avec W.C. :

Le plafond est recouvert de lambris PVC. Quelques lames gondolent.

- Un W.C. suspendu, encrassé ;
- Une porte-rouleau mural ;
- Un lavabo ;
- Un meuble sous lavabo, trois portes ;
- Un miroir avec étagères et deux éclairages ;
- Une douche avec receveur et paroi vitrée. Le receveur est encrassé. La paroi vitrée est en mauvais état. Le mitigeur, le flexible, la douchette et la barre de douche sont en mauvais état.

Le vélux est en menuiserie bois, double vitrage, avec store intérieur. Des marques d'humidité sont visibles sur la menuiserie. Le store est abîmé.

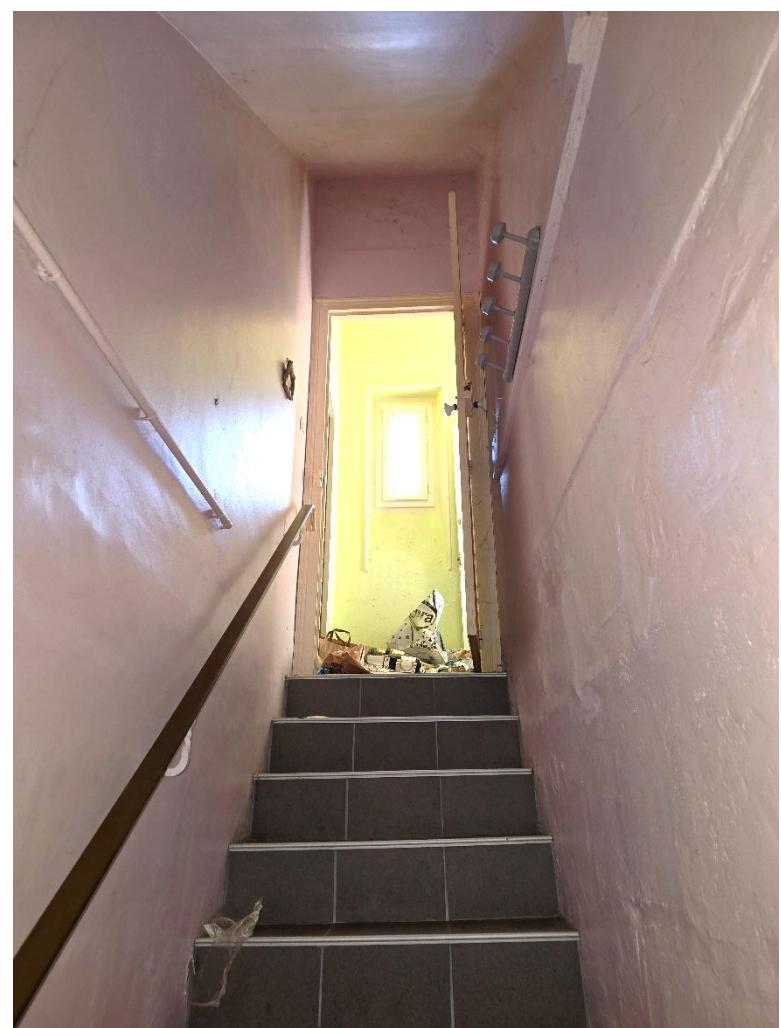
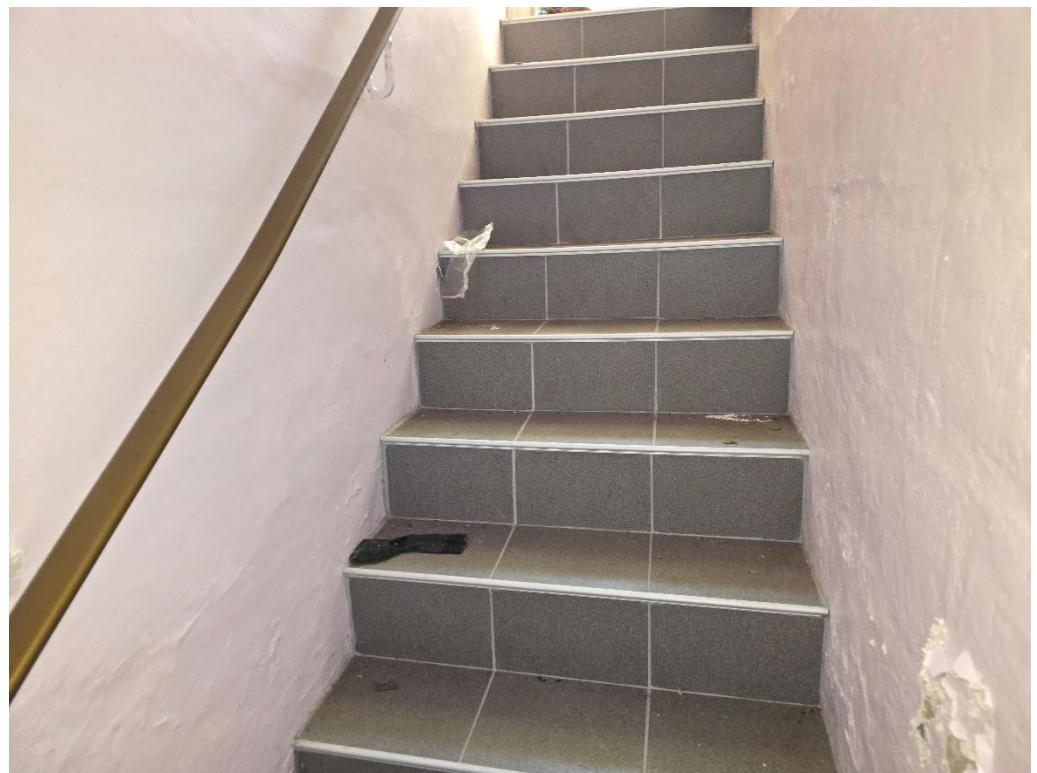
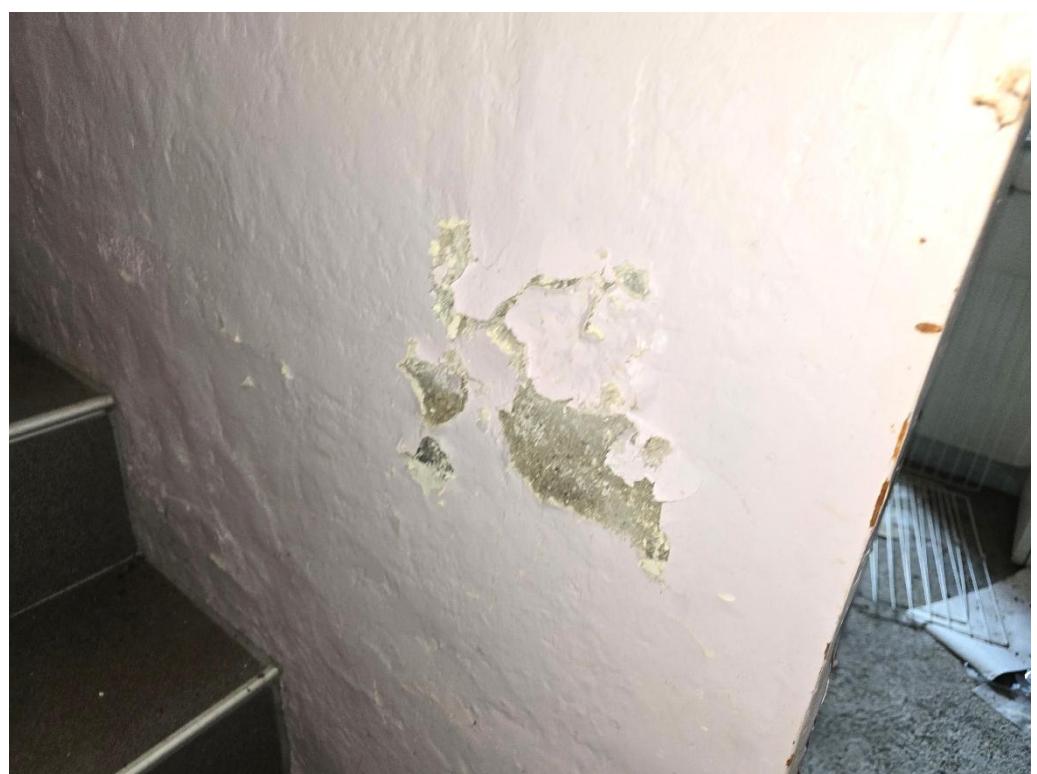
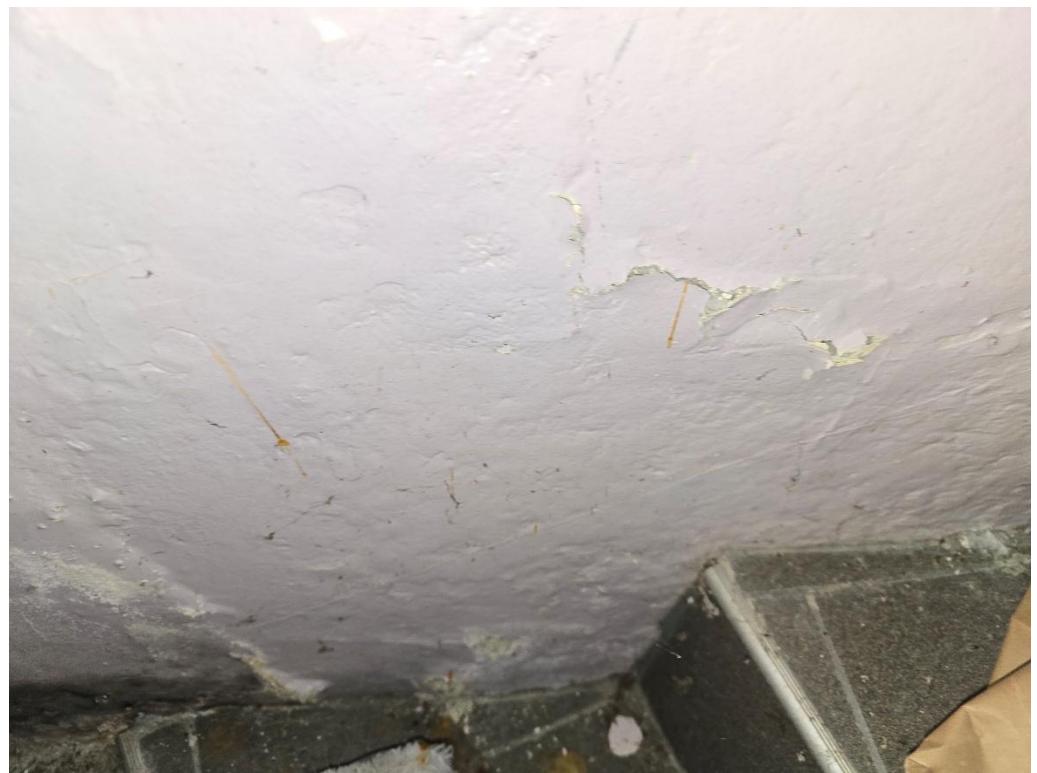
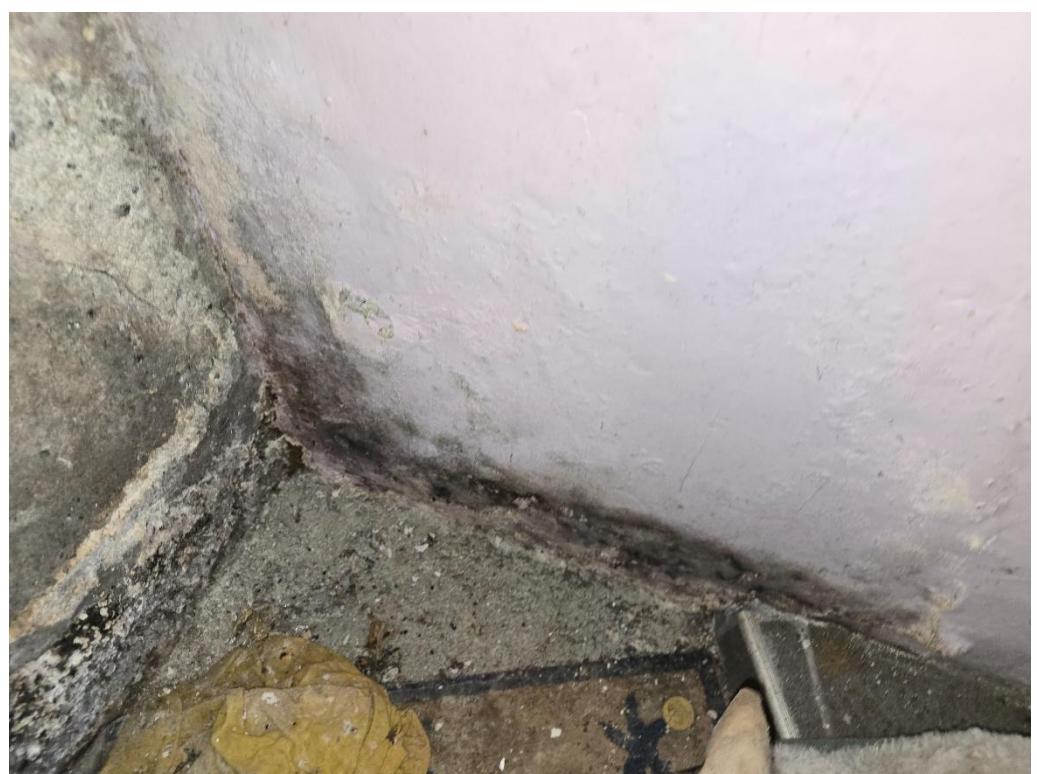
Cage d'escalier vers sous-sol :

Les murs sont peints. La peinture est abîmée avec présence de champignons au pied de l'escalier.
