PROCES VERBAL DE DESCRIPTION D'IMMEUBLE

LE LUNDI VINGT-QUATRE MARS DEUX MILLE VINGT-CINQ

Certifie m'être transporté ce jour à SAILLAT-SUR-VIENNE (Haute-Vienne), 12 rue Jean Jaurès, à l'effet de procéder à la description exacte et détaillée des biens qui y sont situés dont le requérant se propose de poursuivre la vente judiciaire, suite à la signification d'un commandement de payer valant saisie en date du 30 Janvier 2025 par acte de mon ministère.

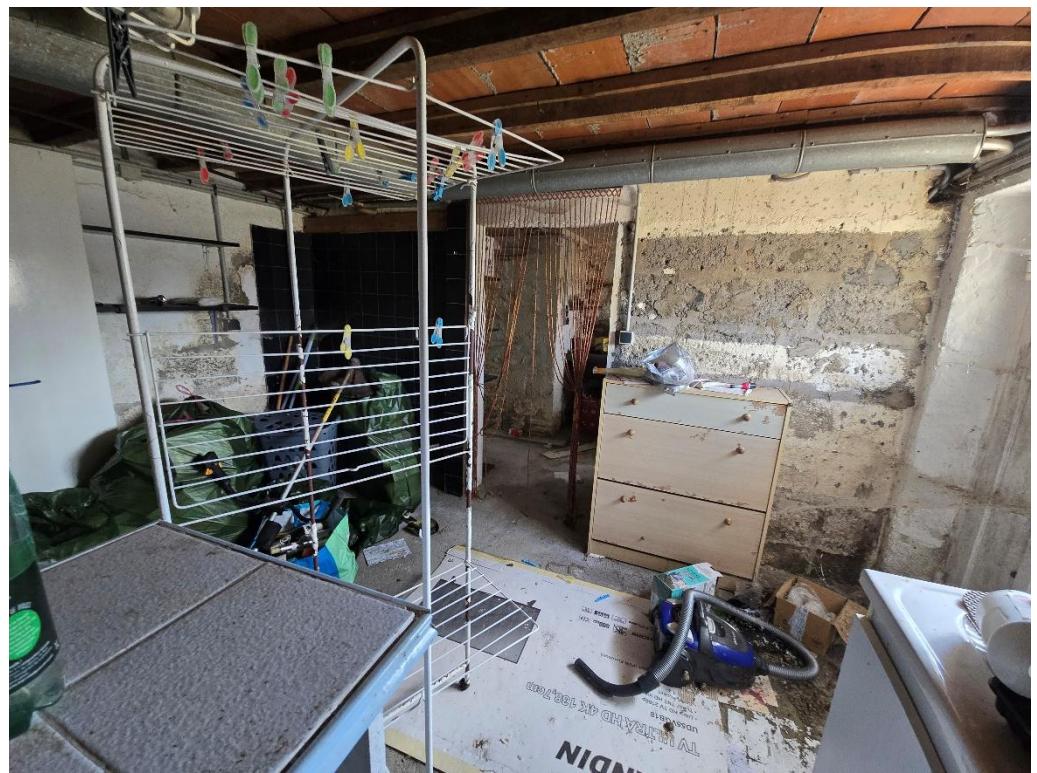
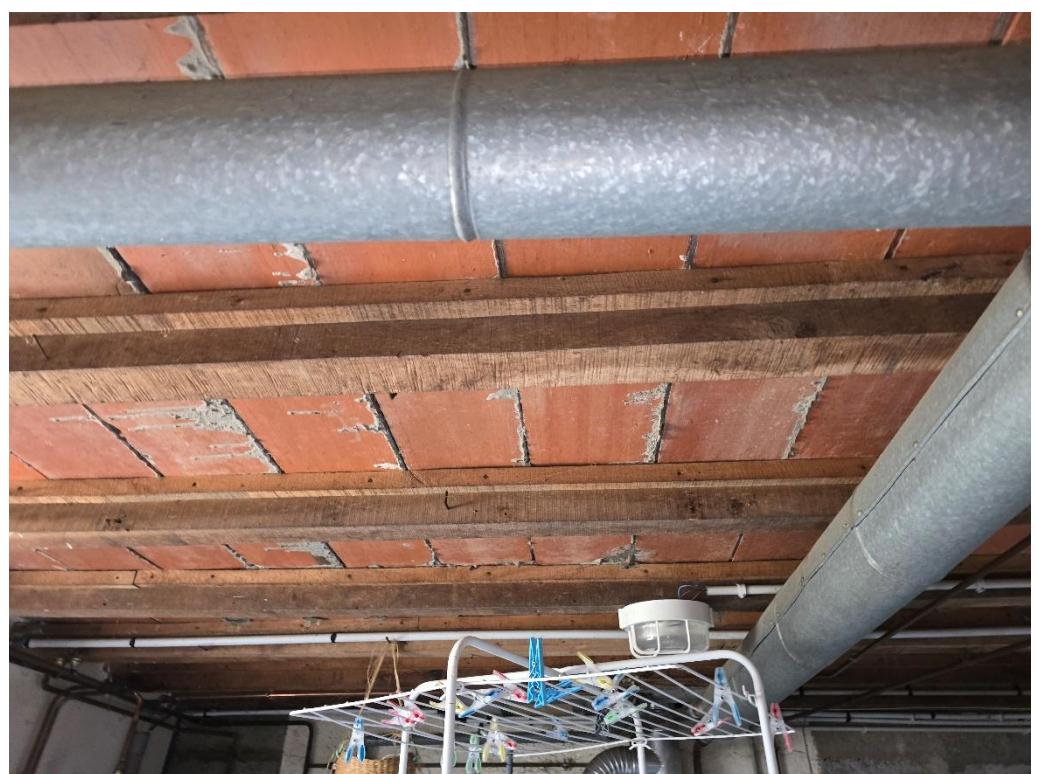
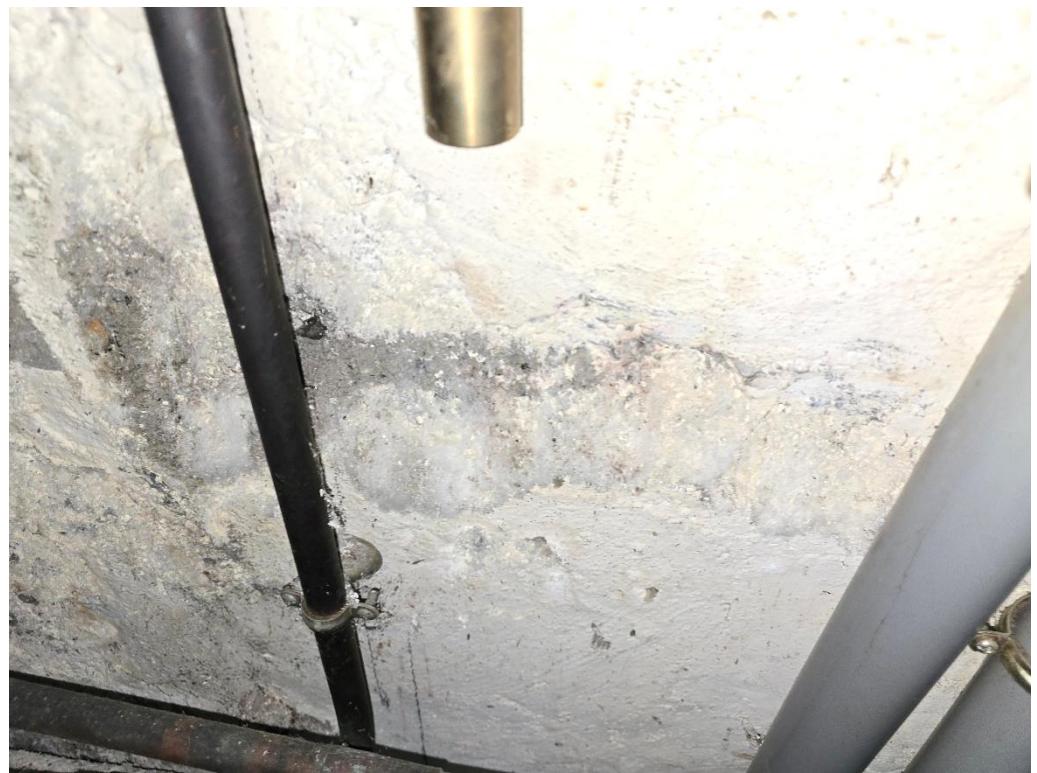
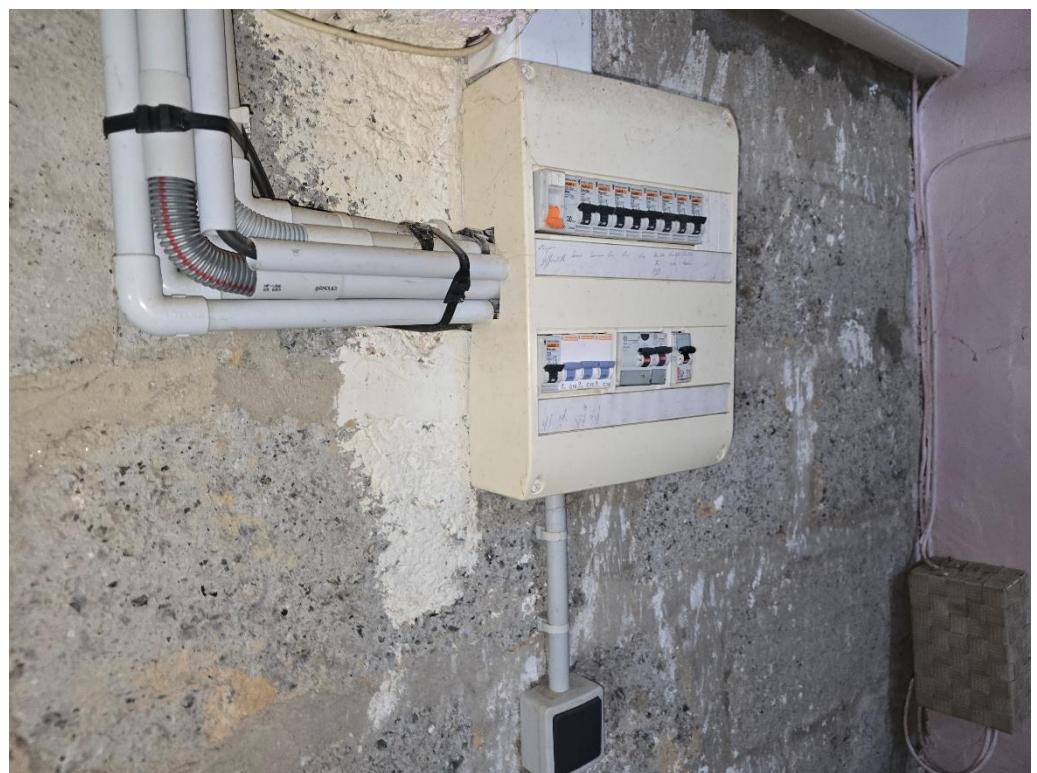
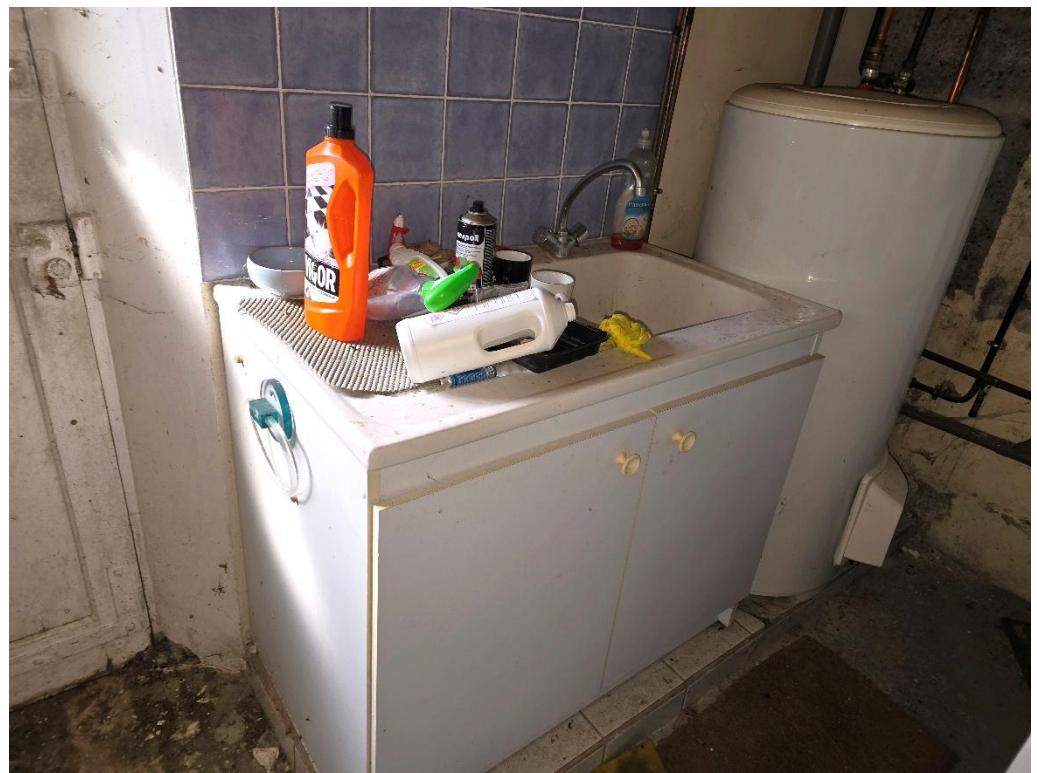
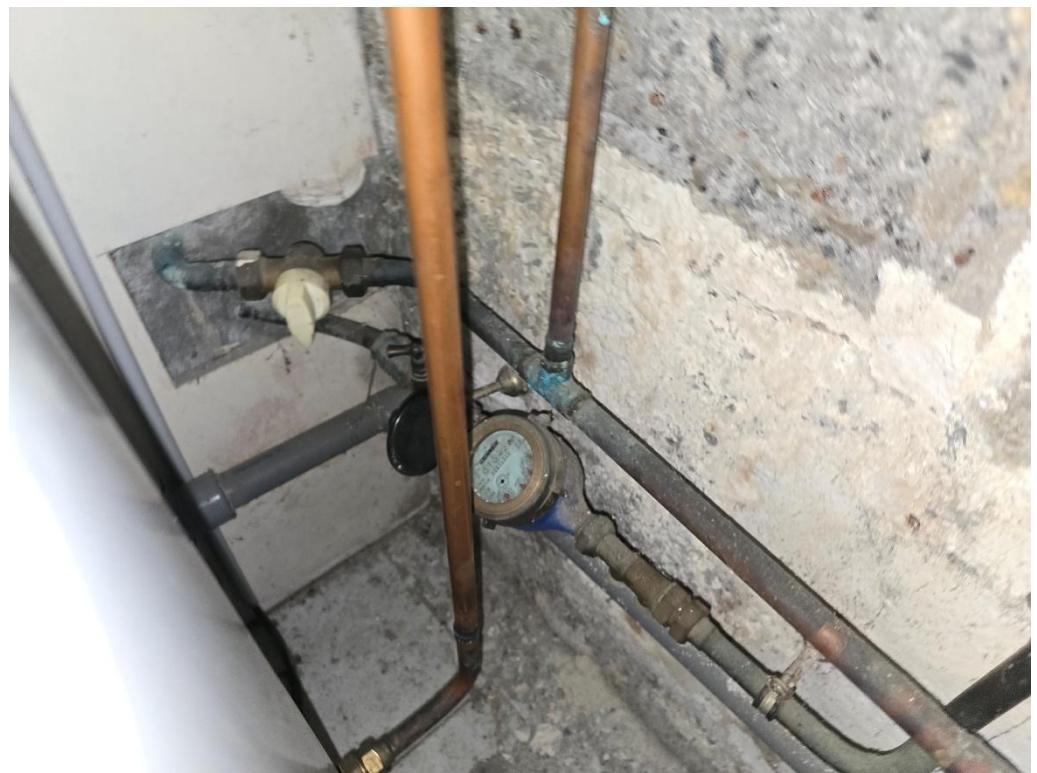
Local chaudière :

Aux murs, les parpaings sont bruts. Des traces d'humidité et des champignons sont visibles.

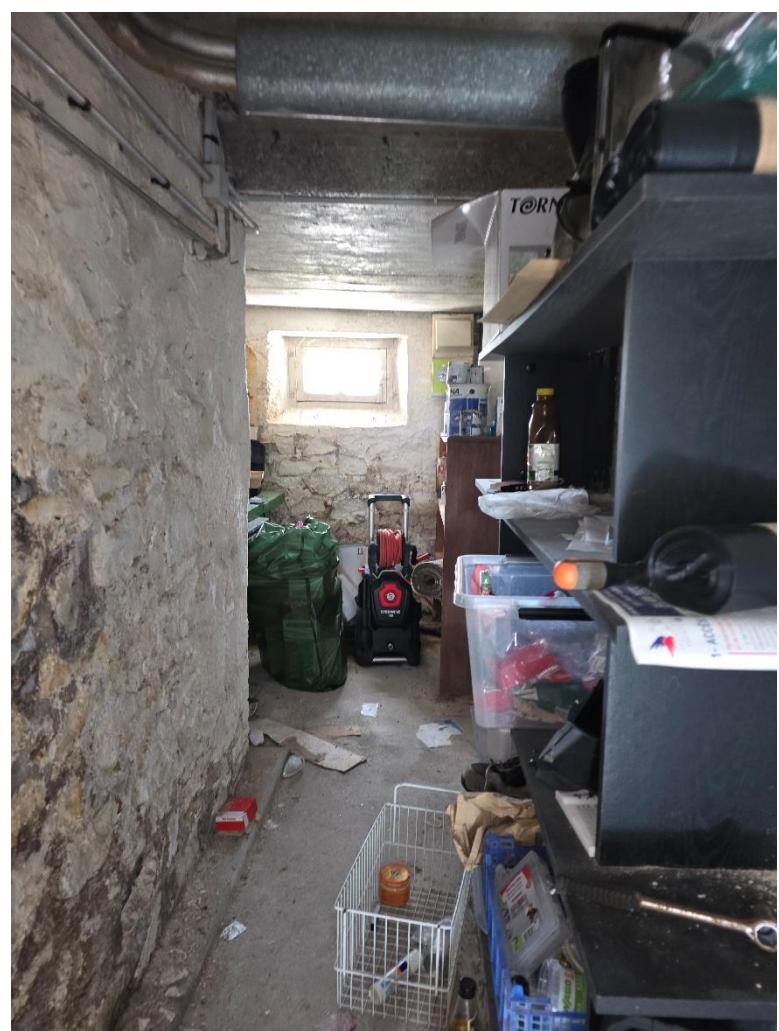
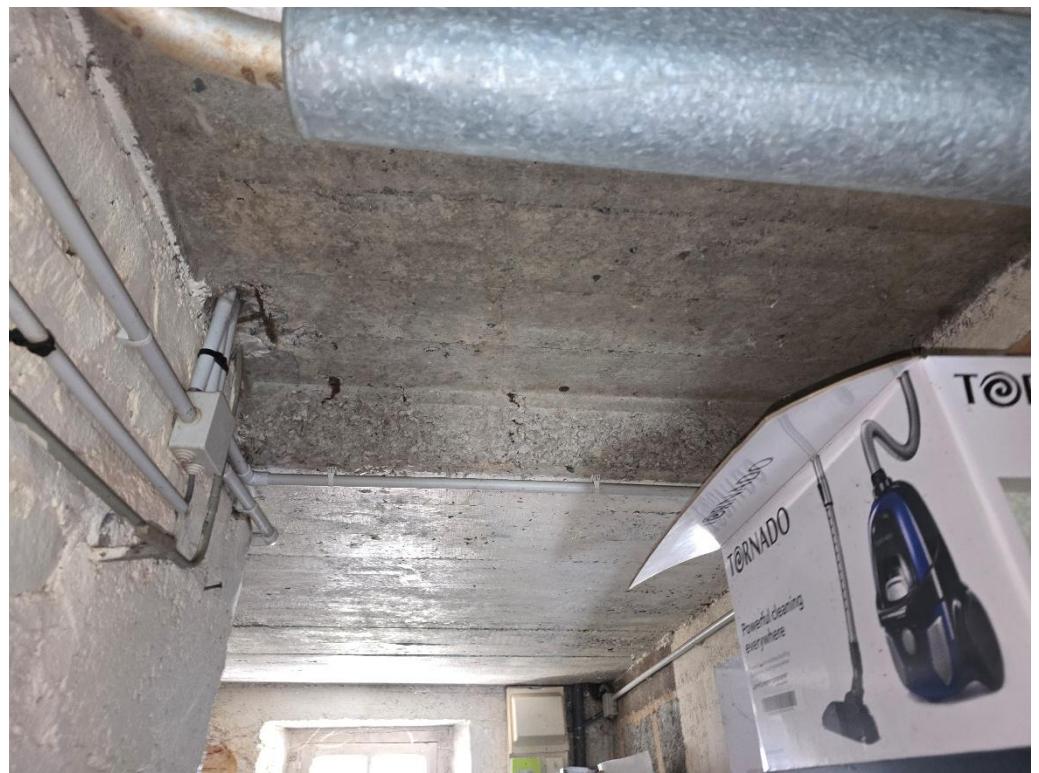
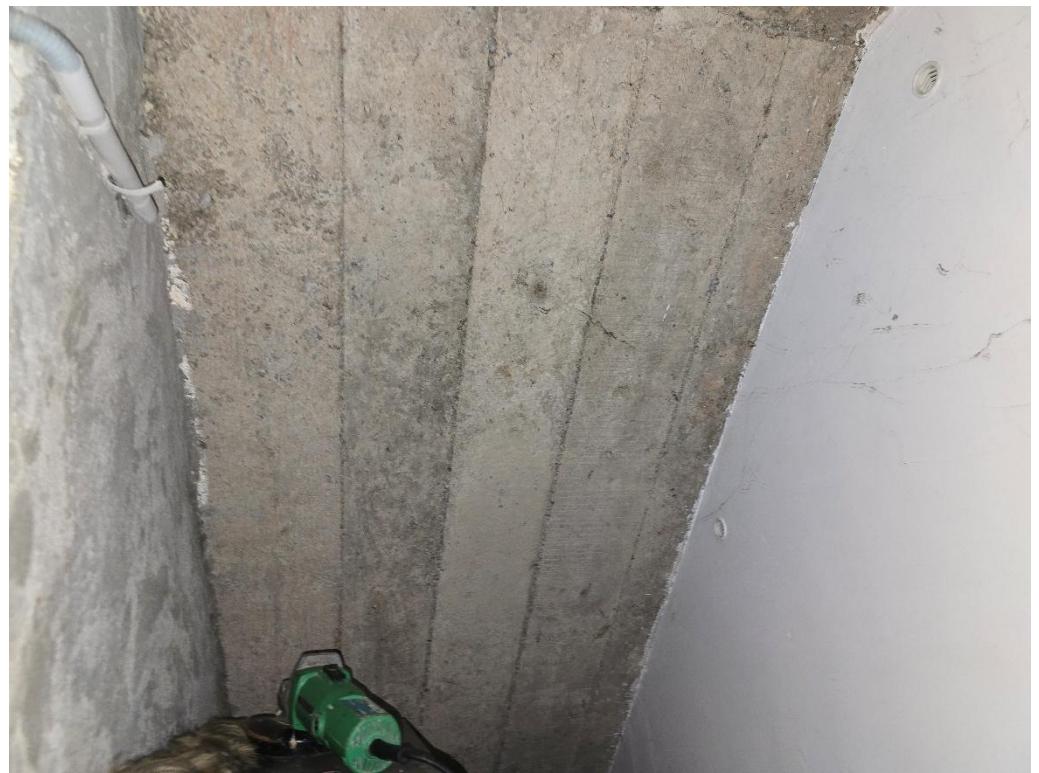
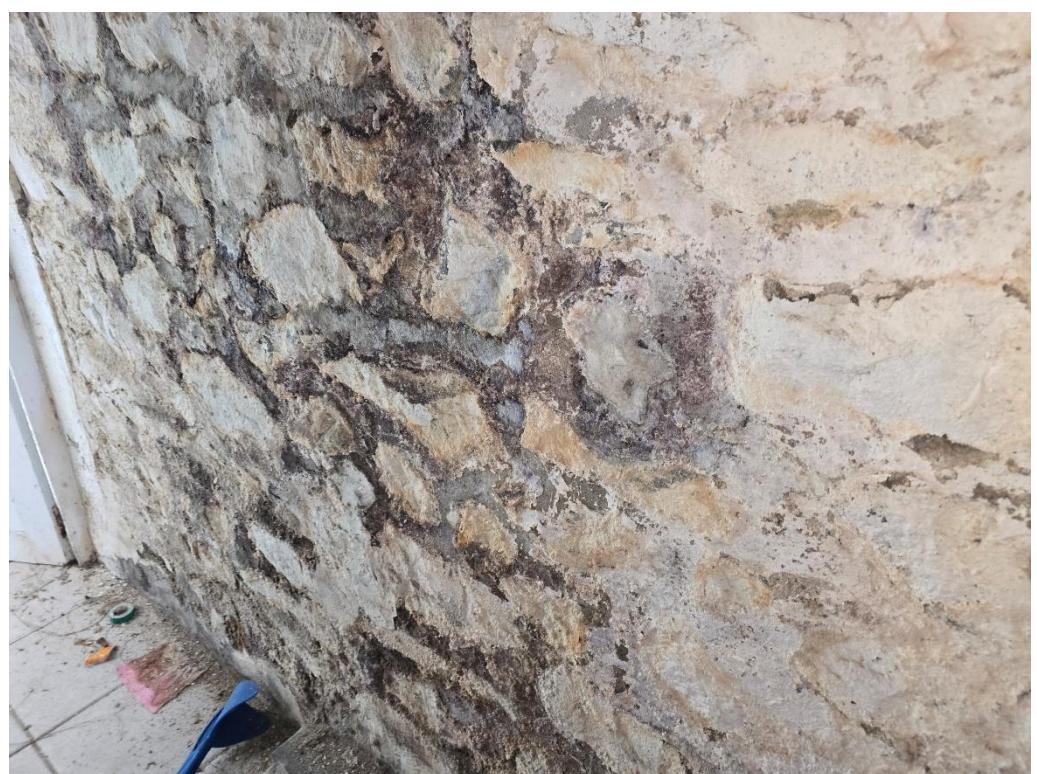
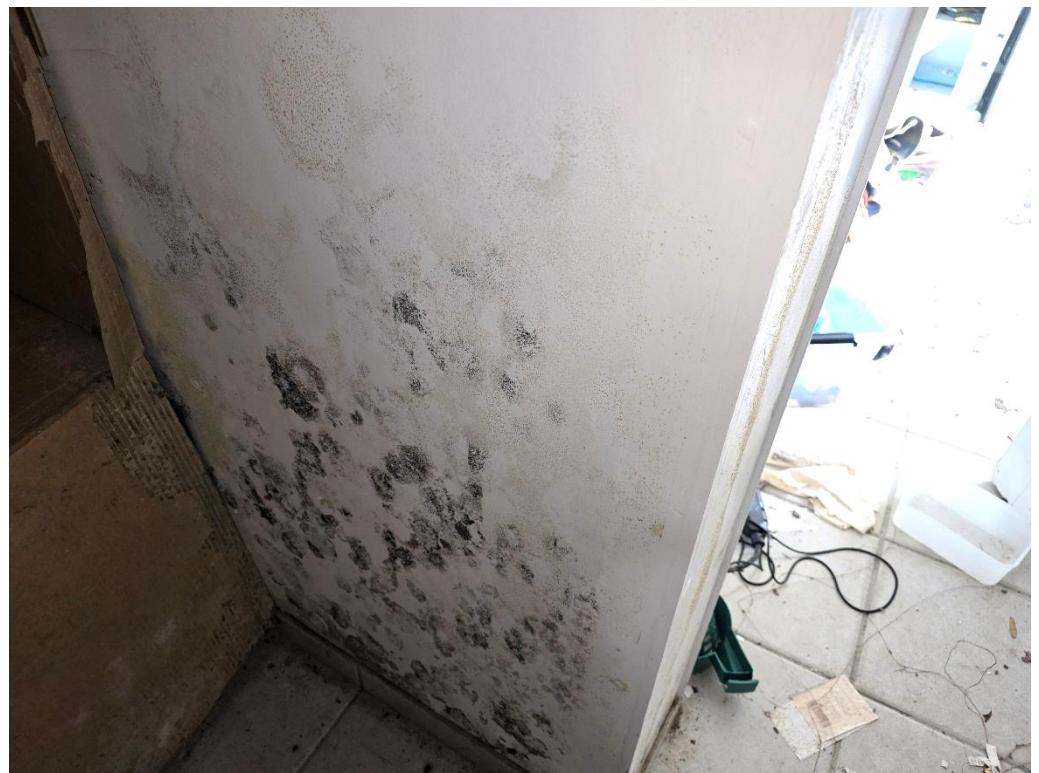
Atelier :

Aux murs, les pierres apparentes et les parpaings sont bruts. Des traces d'humidité et des moisissures sont visibles.

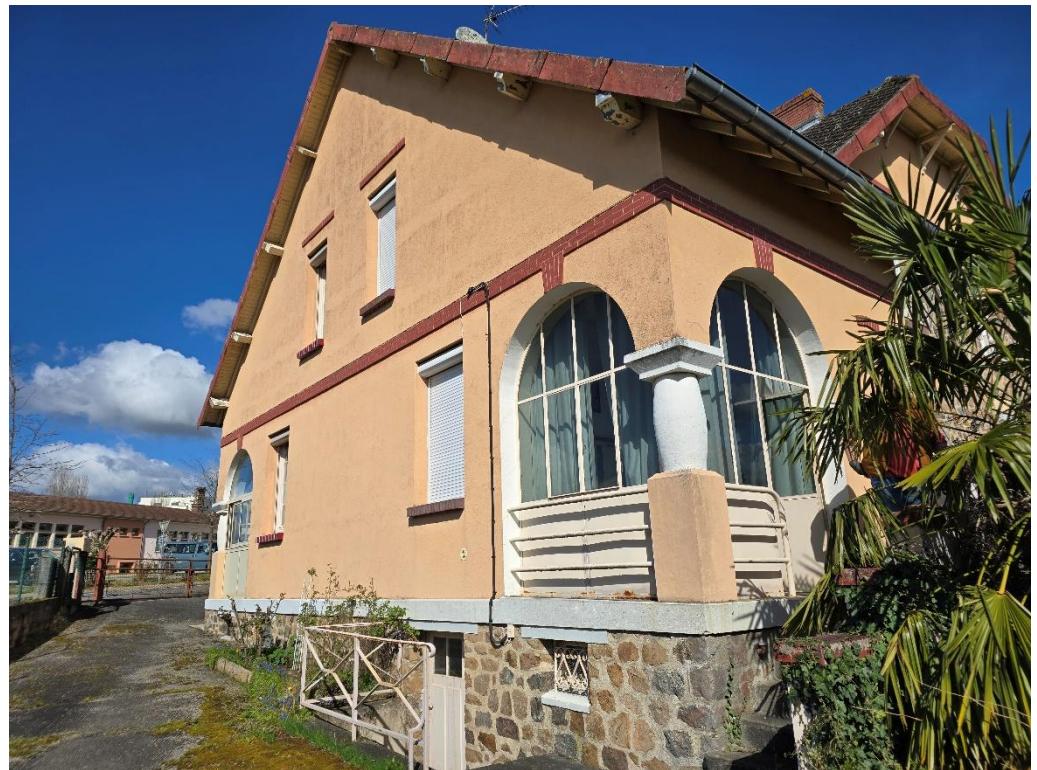
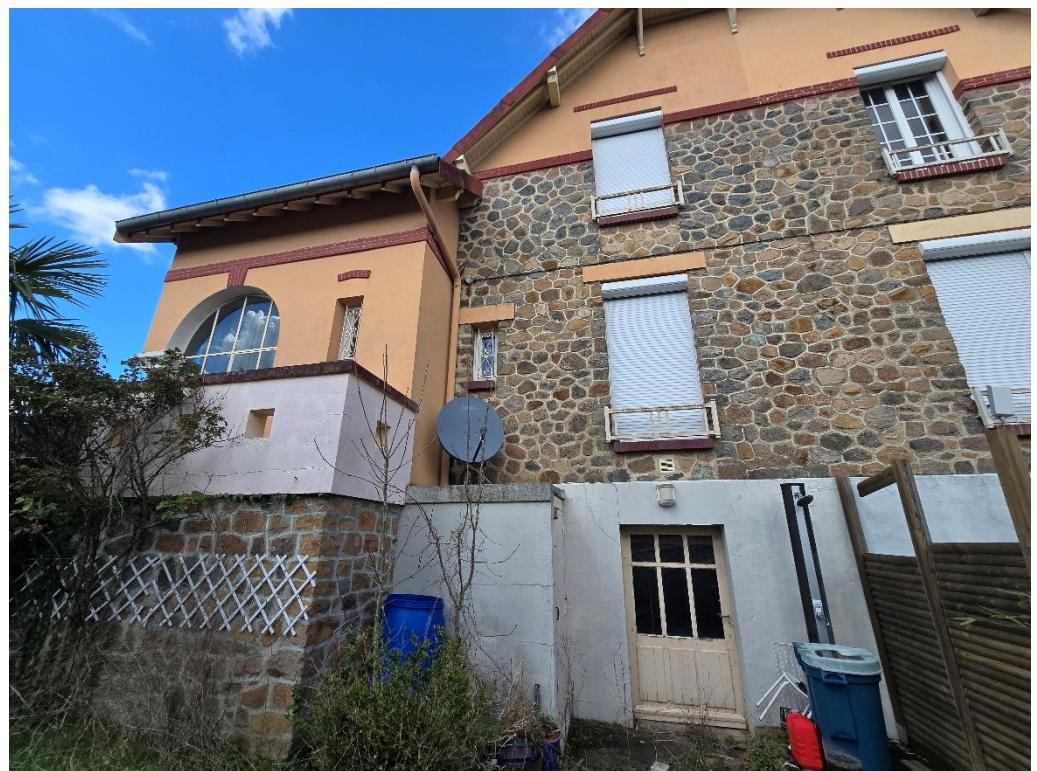
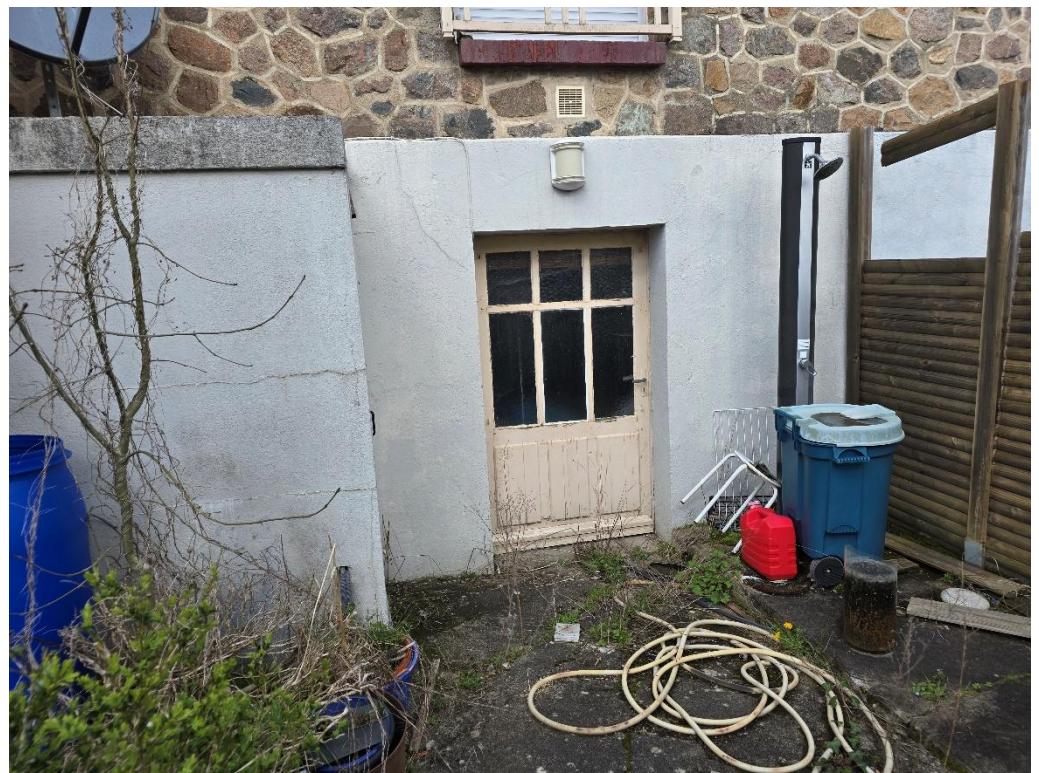
Extérieur – Parcelle n°AD 42

Les façades sont en partie crépies, en partie en pierres apparentes. Plusieurs fissurations sont visibles en partie basse.

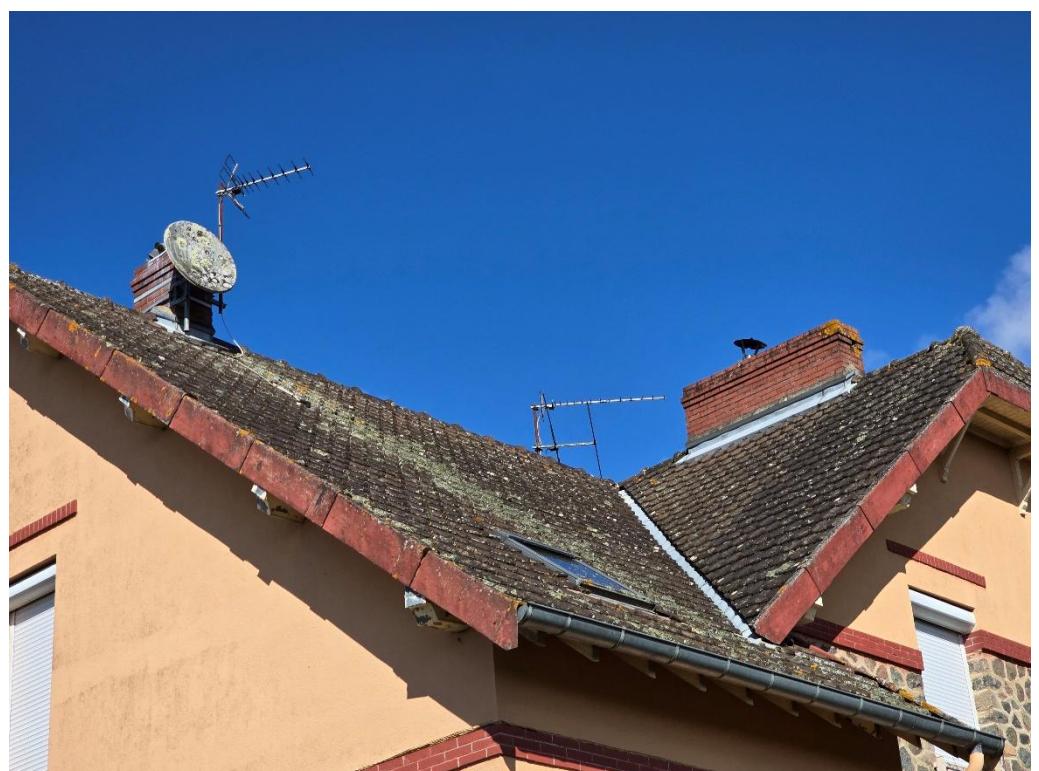
La toiture est en tuiles. De la mousse est présente.

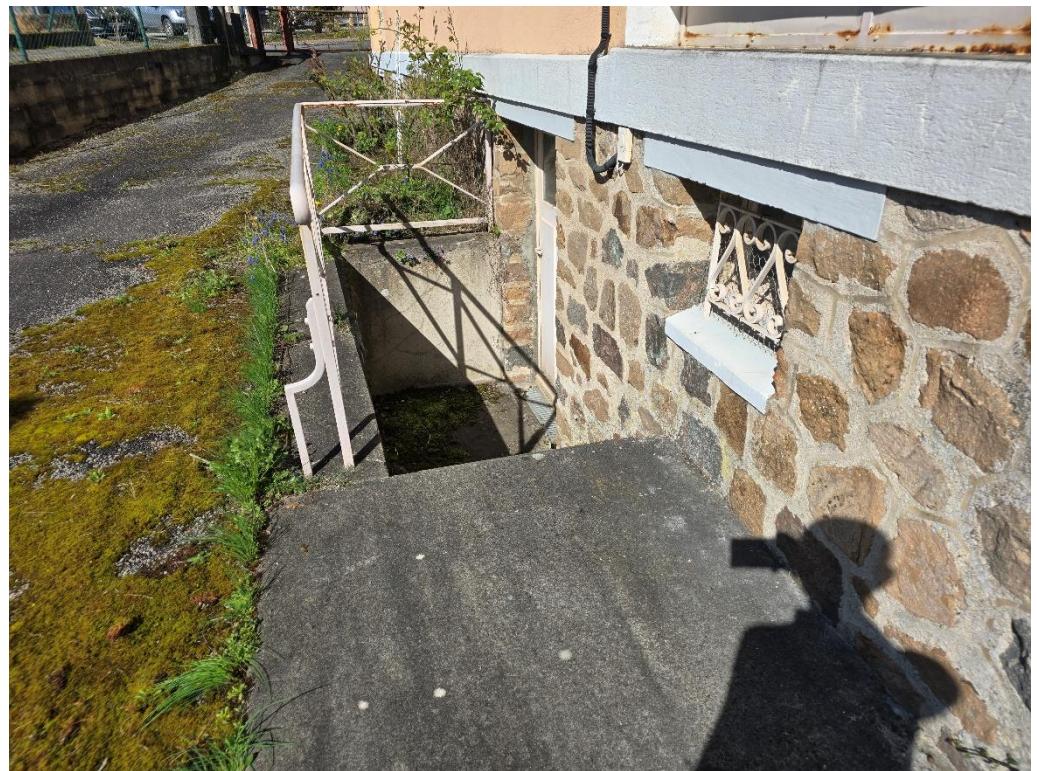
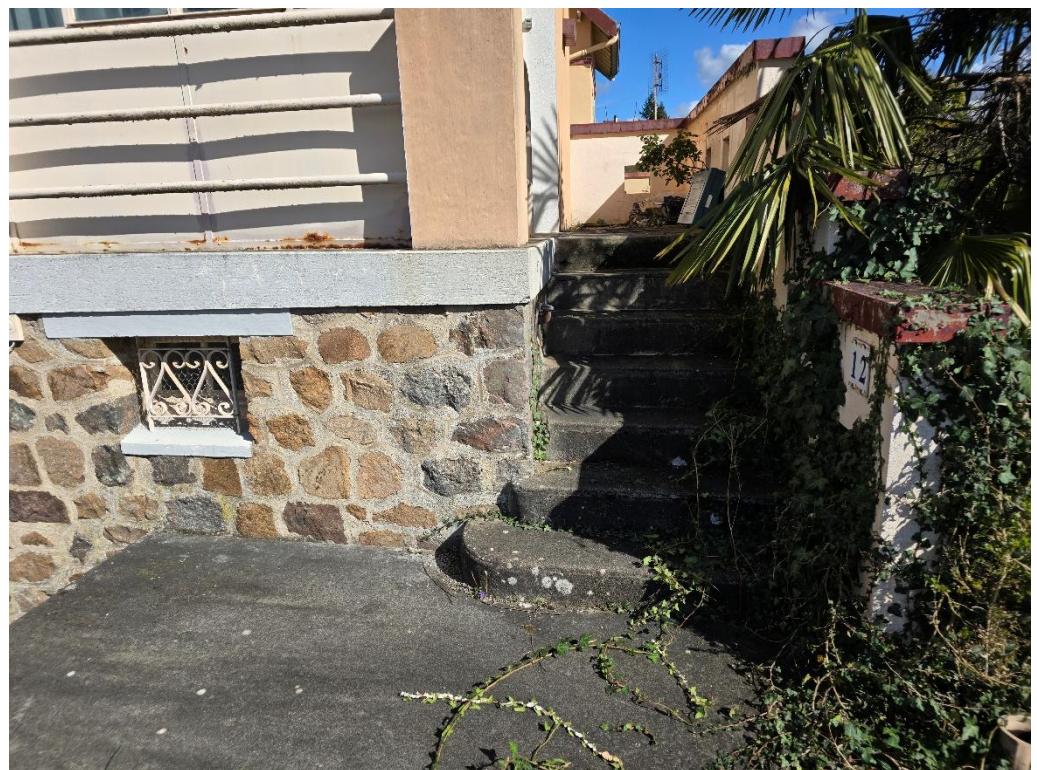
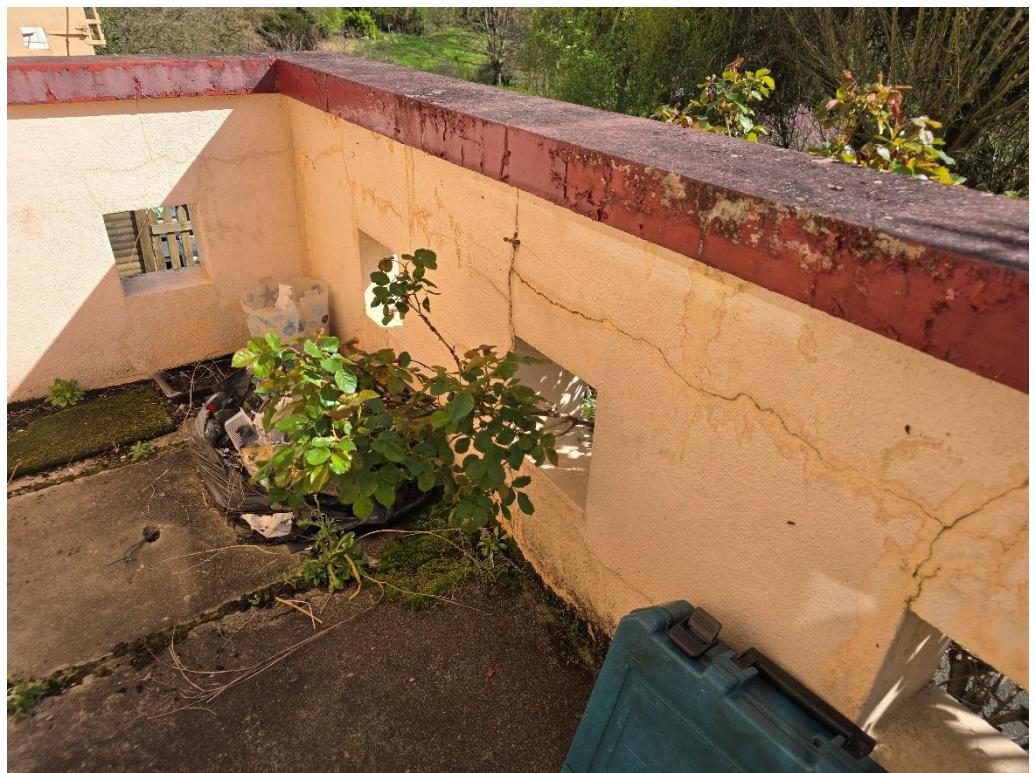
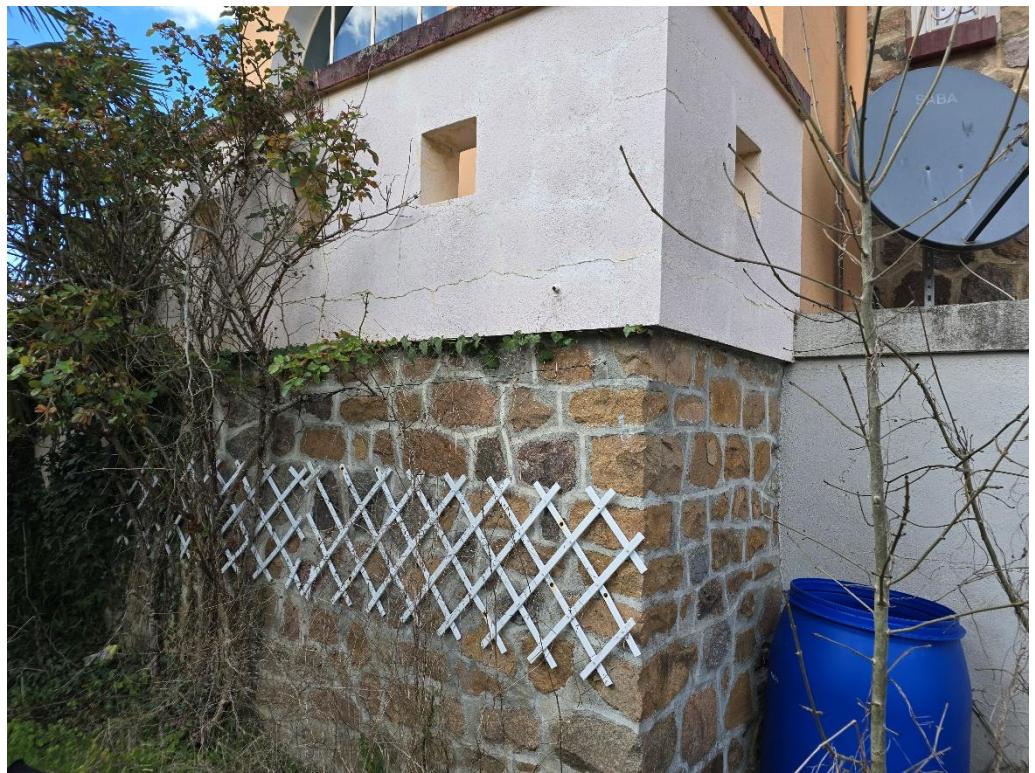
Un second escalier mène à la véranda en rez-de-chaussée. Le muret du garde-corps comporte plusieurs fissurations visibles.
