## PROCES VERBAL DE DESCRIPTION D'IMMEUBLE

LE VINGT-ET-UN JANVIER DEUX MILLE VINGT-SIX

Certifie m'être transporté ce jour à Limoges (Haute-Vienne), 5 rue Paul Bert, à l'effet de procéder à la description exacte et détaillée des biens qui y sont situés dont le requérant se propose de poursuivre la vente judiciaire, suite à la signification d'un commandement de payer valant saisie immobilière en date du 03 décembre 2025.

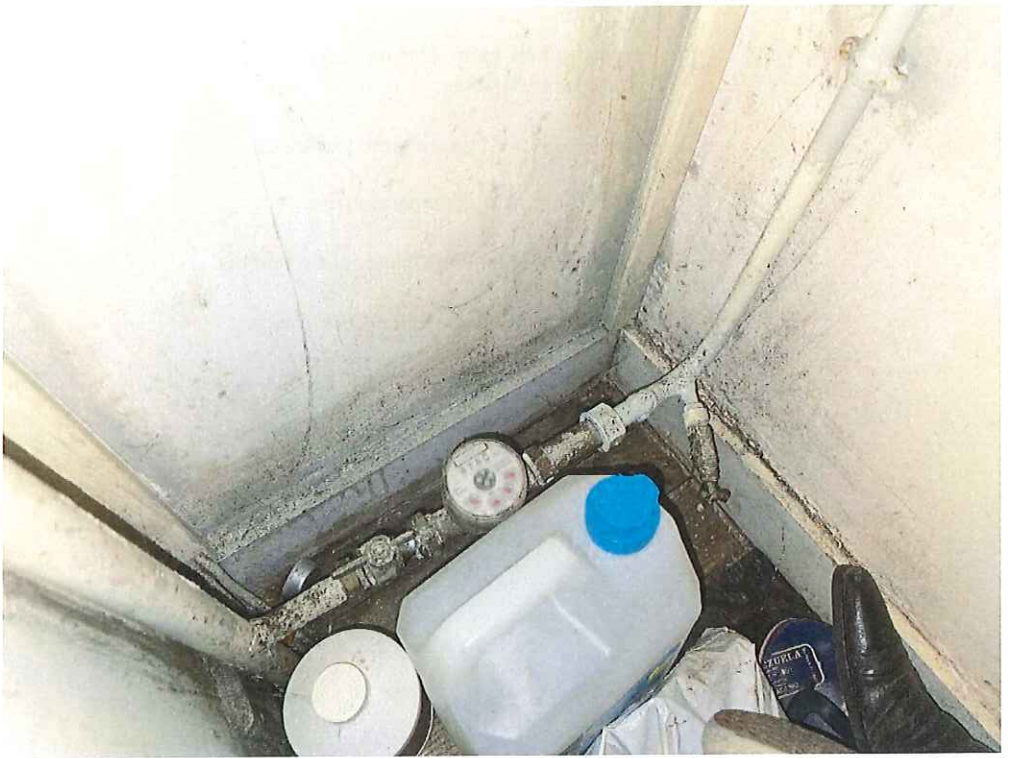
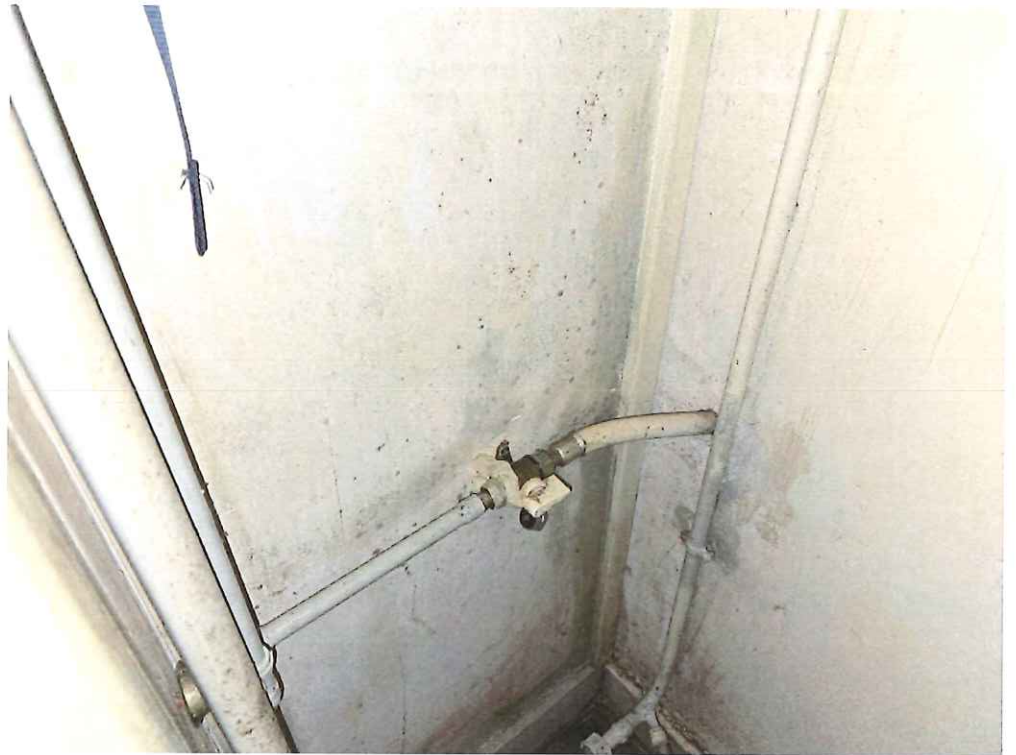
**Entrée :**

La pièce dispose d'un placard, une porte, avec étagère. Celui-ci contient le tableau électrique ainsi que le compteur d'eau. Des moisissures sont présentes.

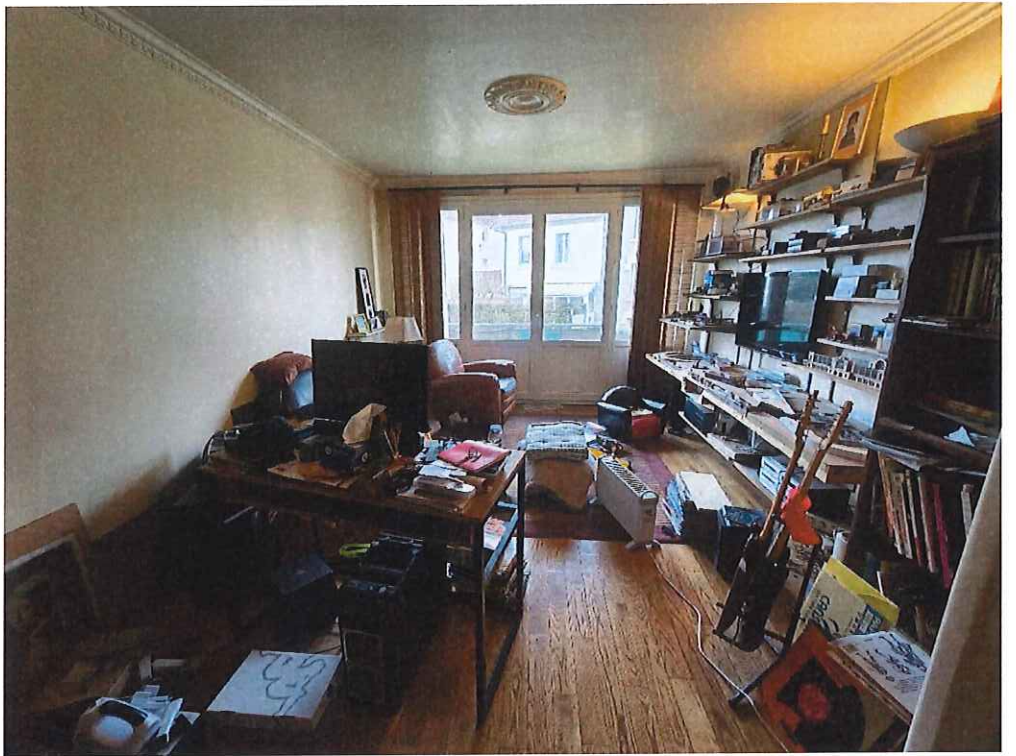
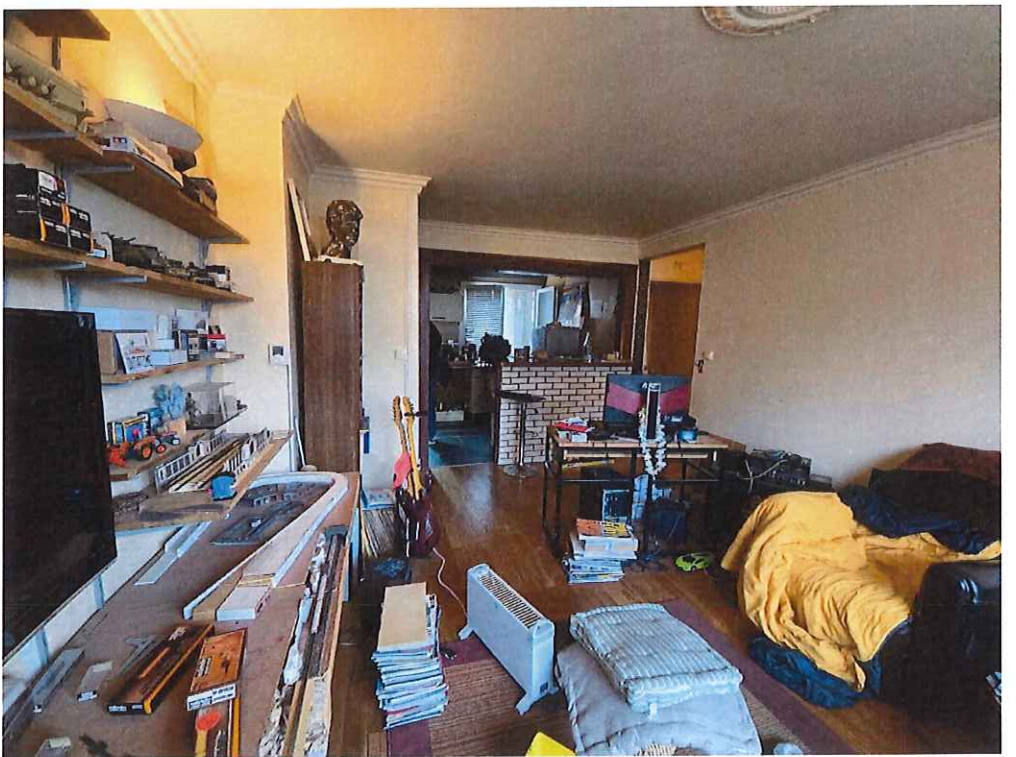
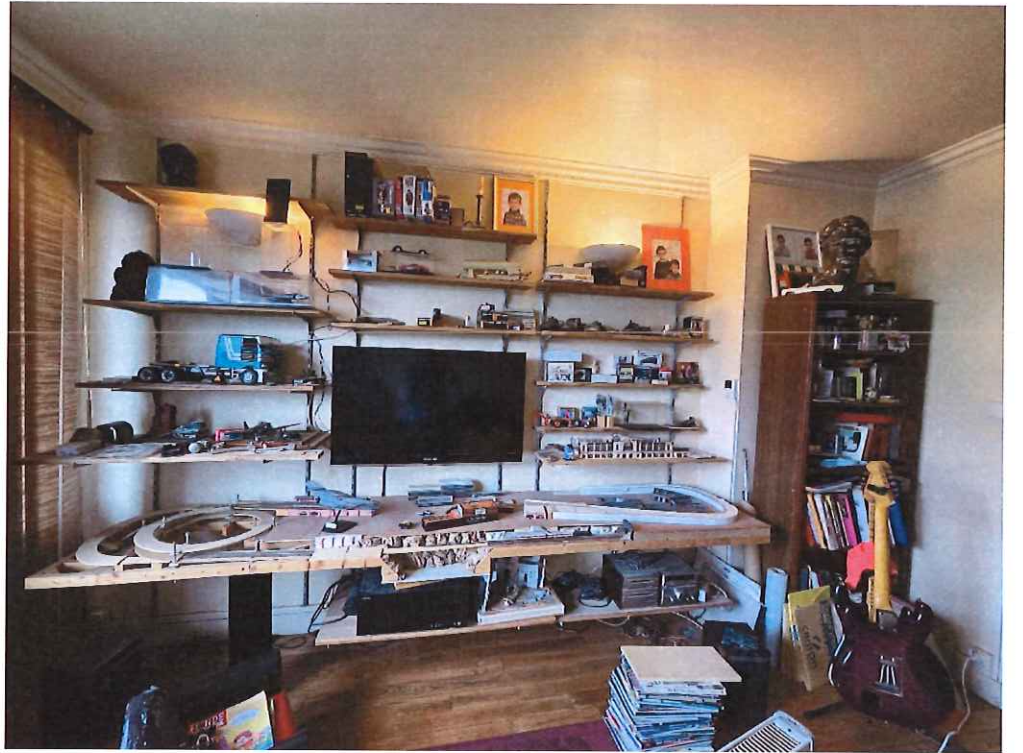
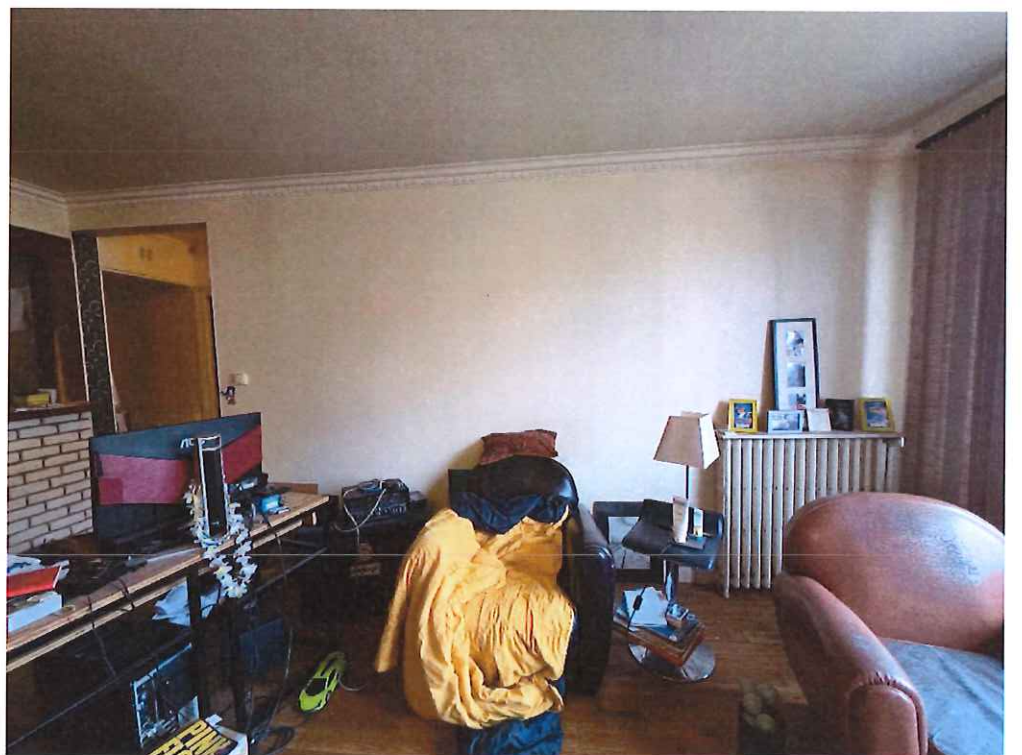
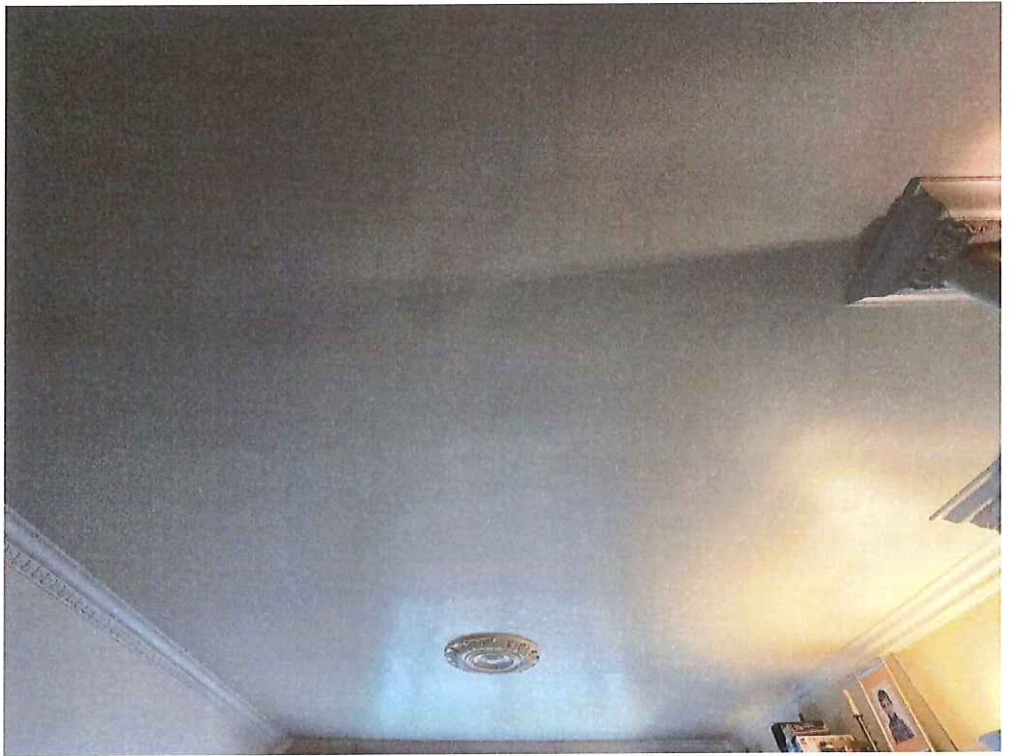
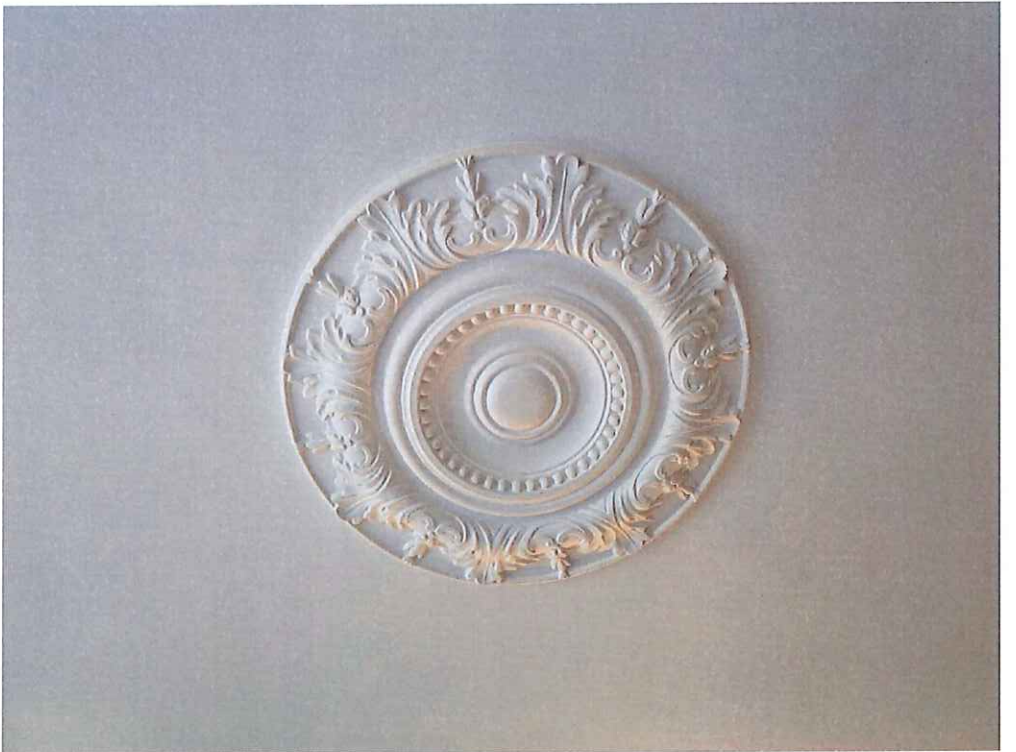
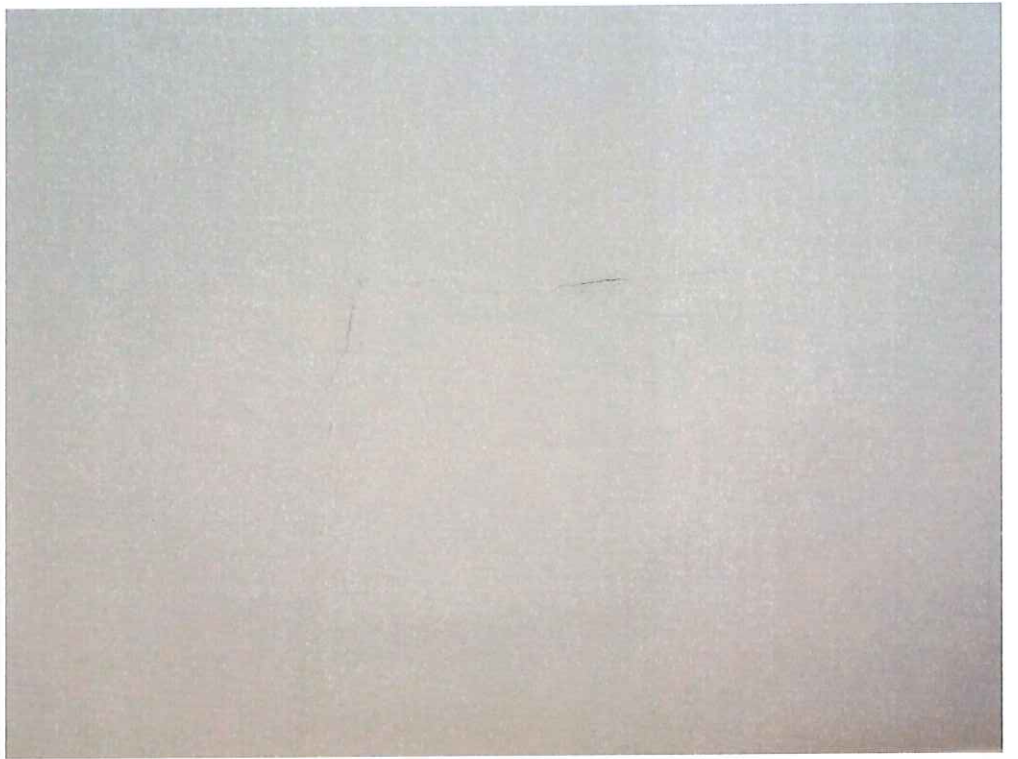
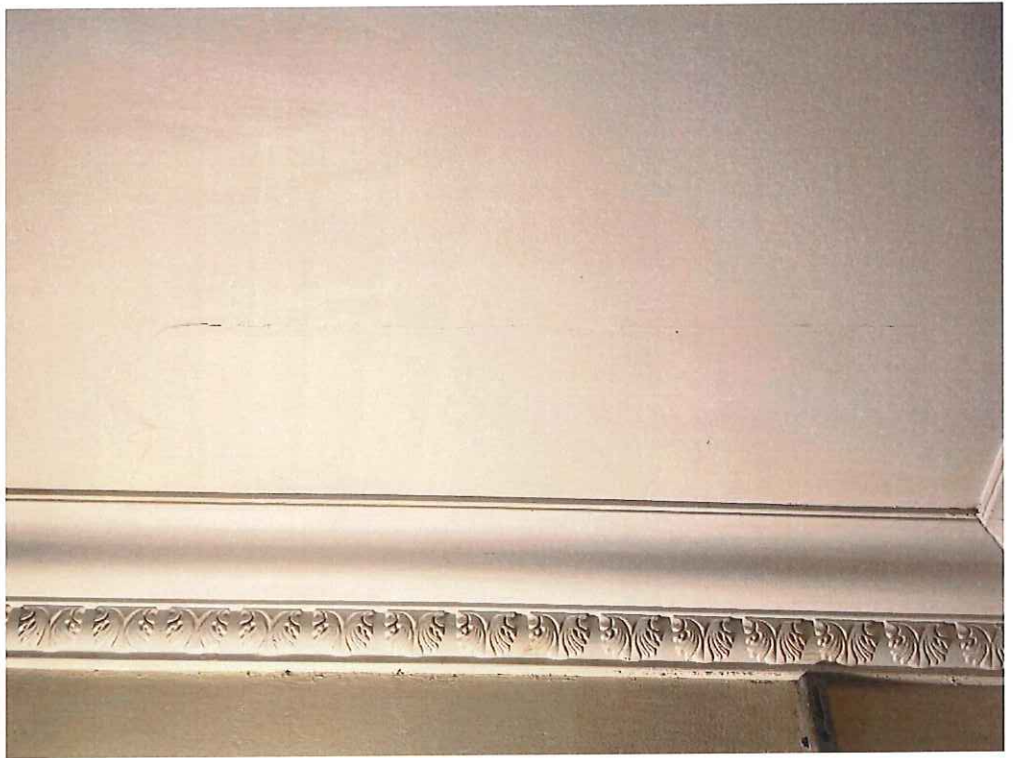
**Séjour :**

Le plafond est peint. Des moulures et une rosace de plafond sont présentes. Quelques légères fissures sont visibles.

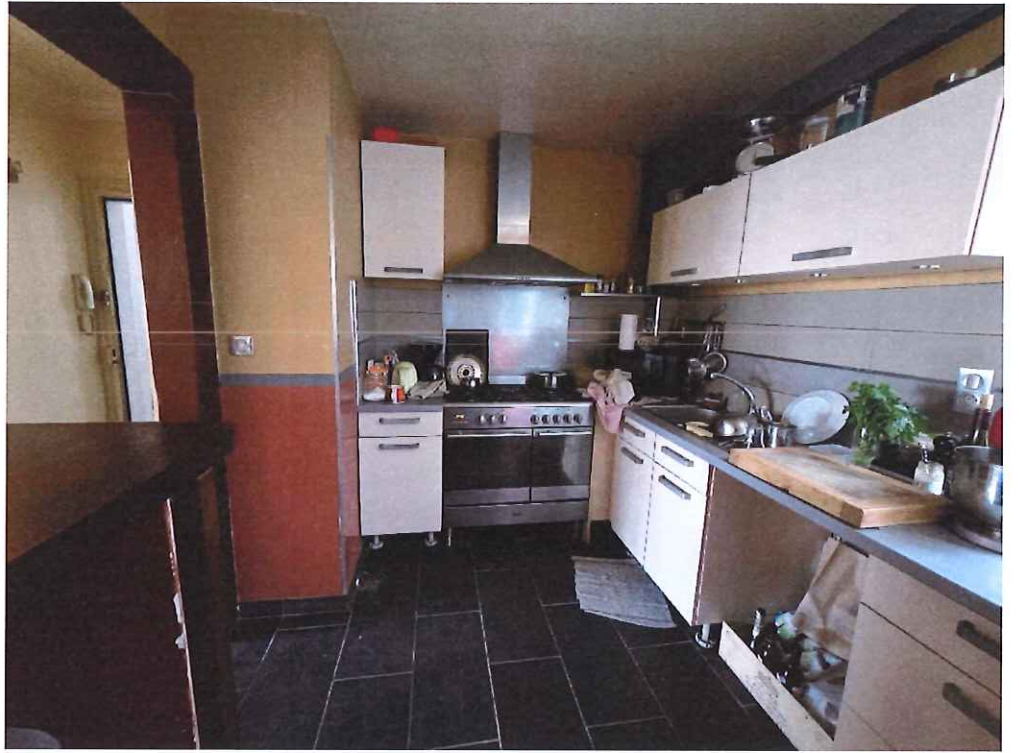
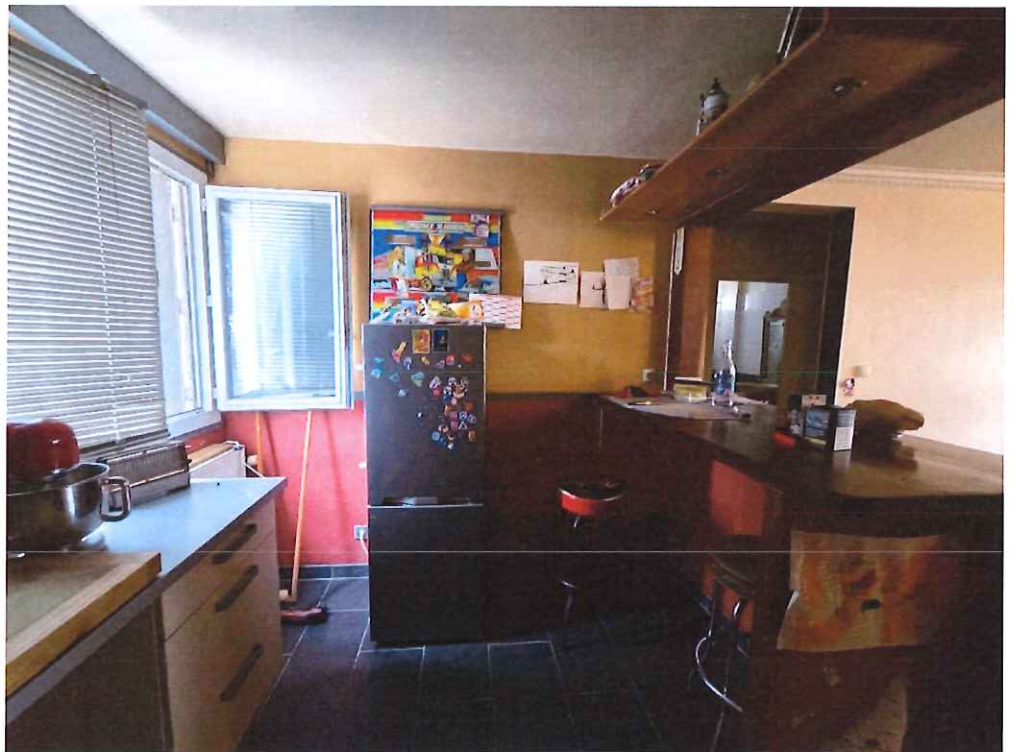
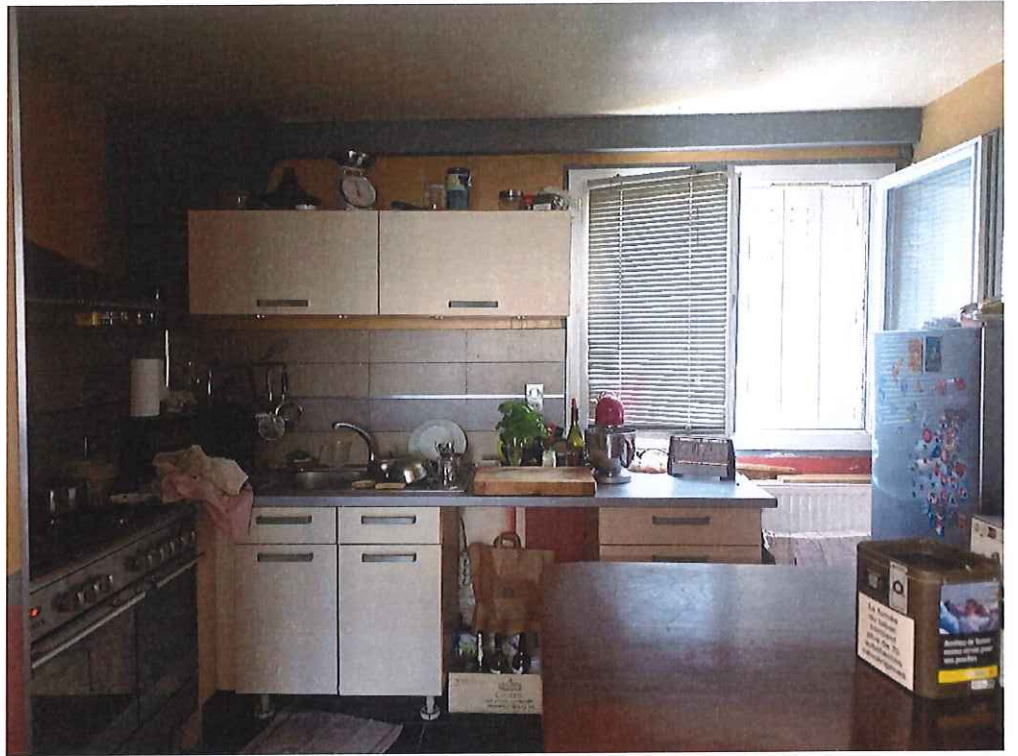
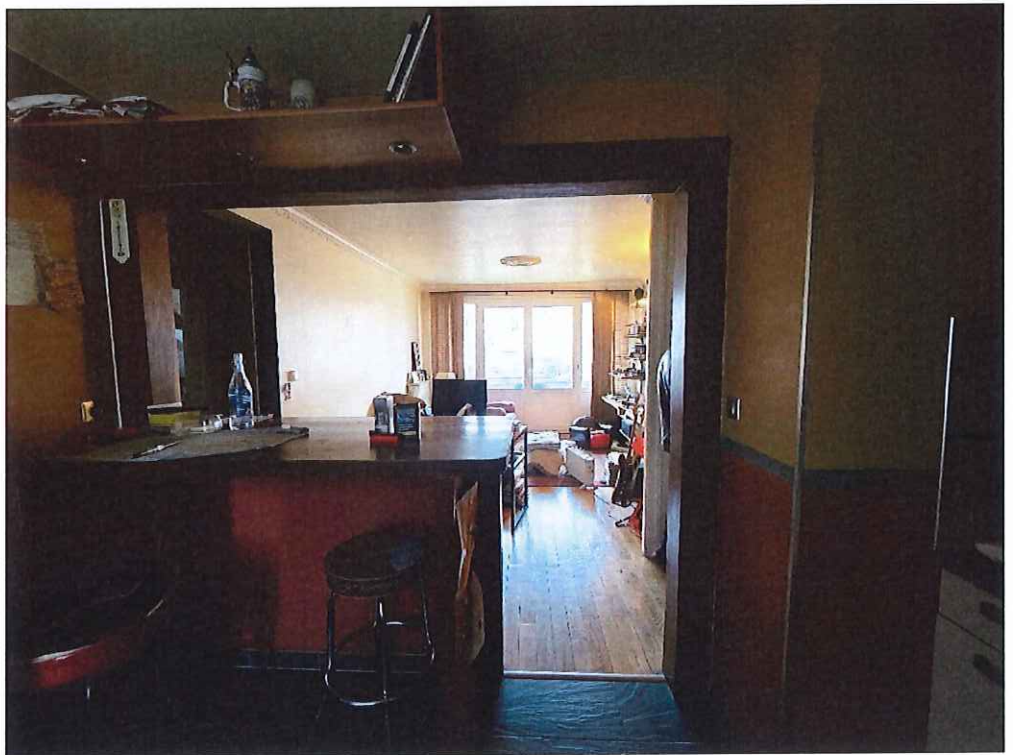
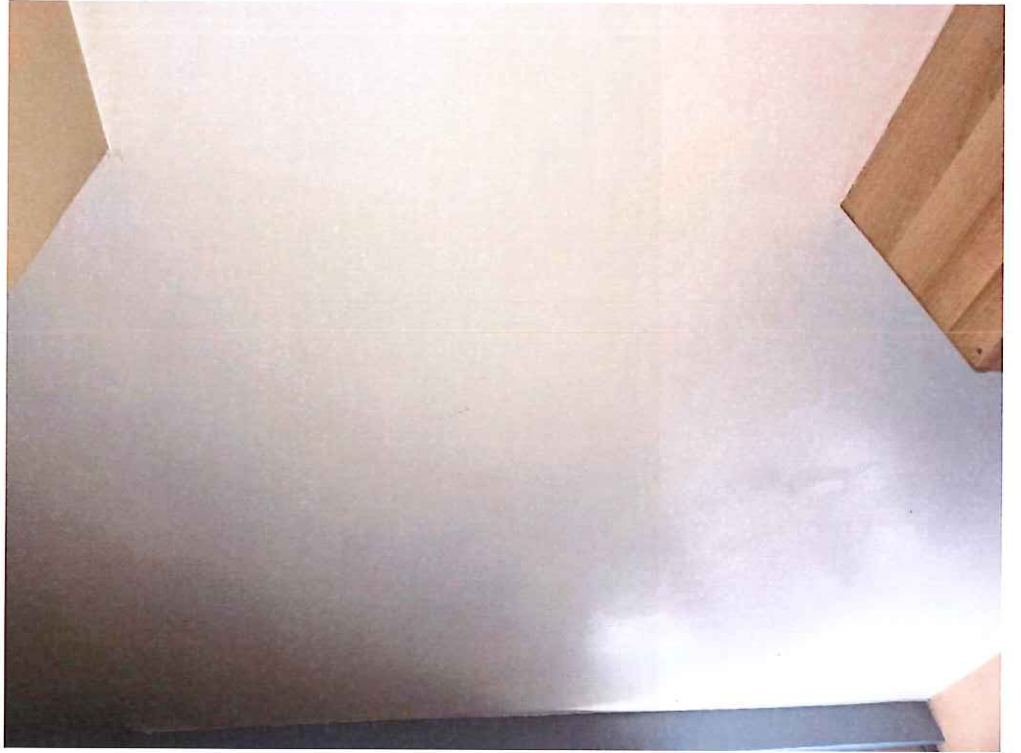
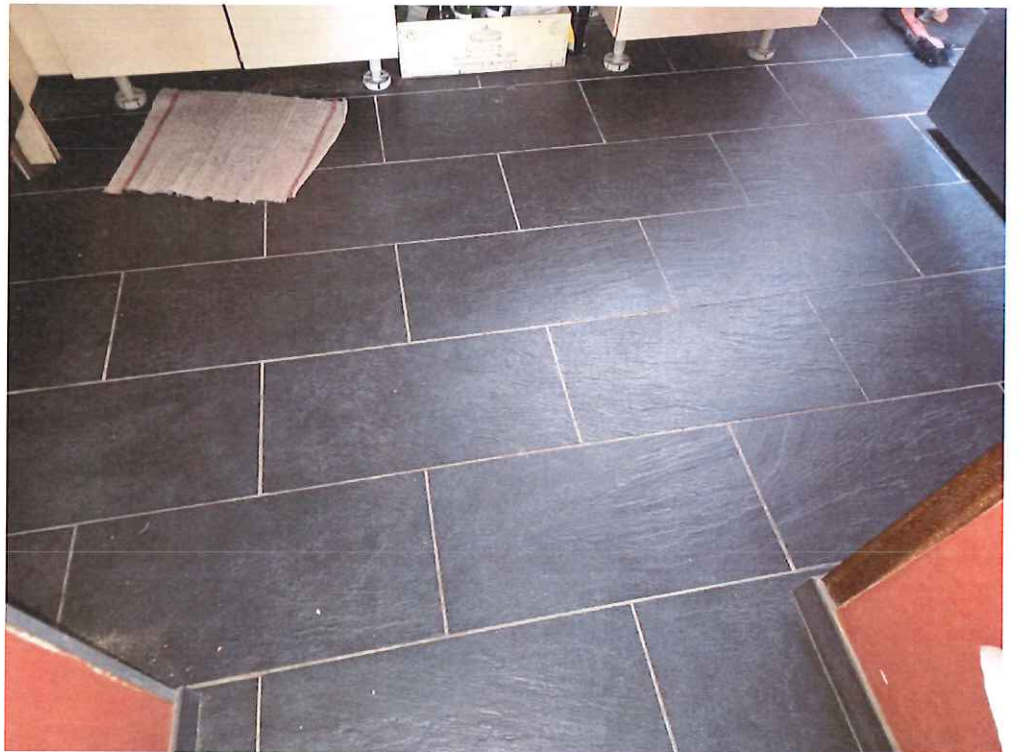
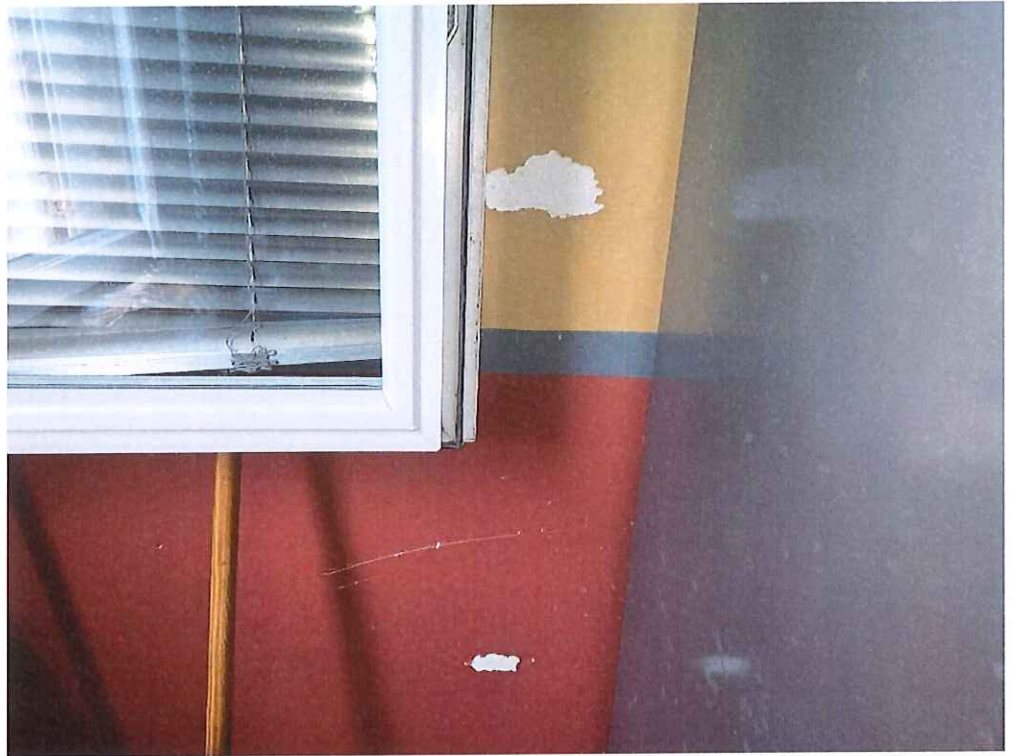
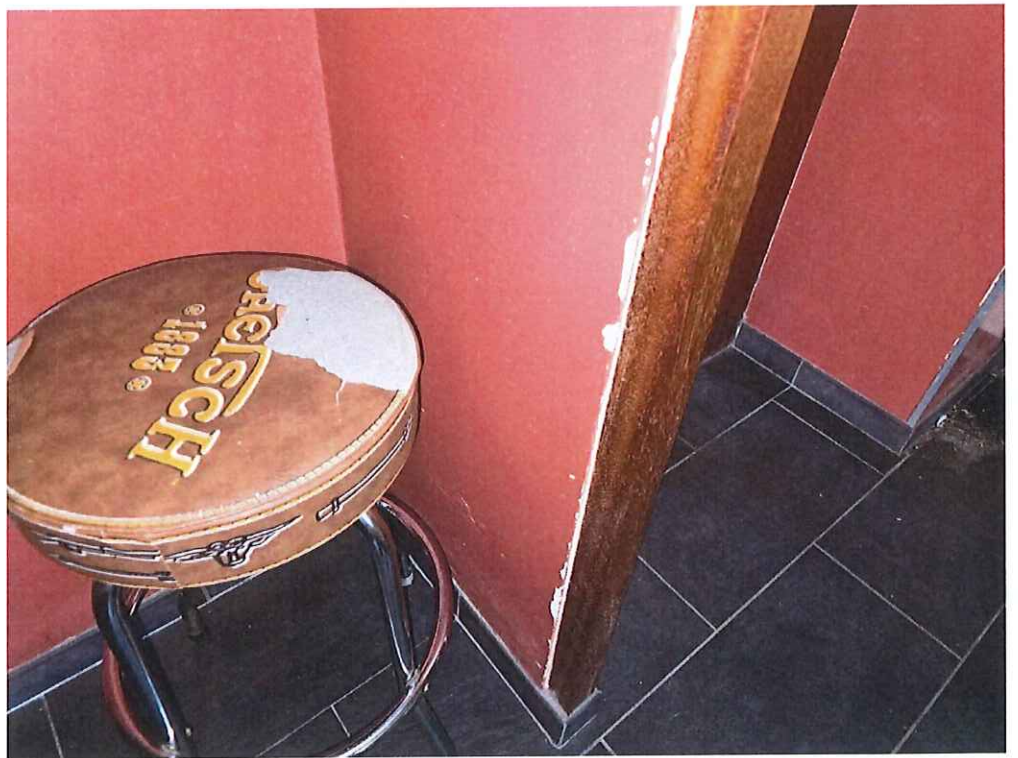
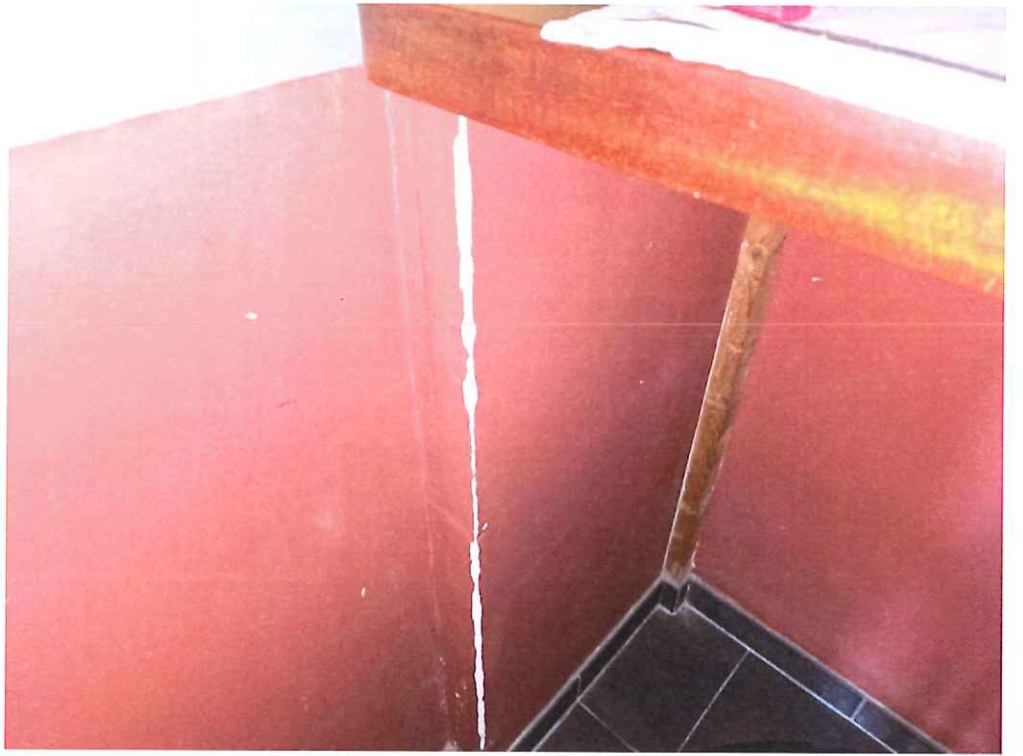
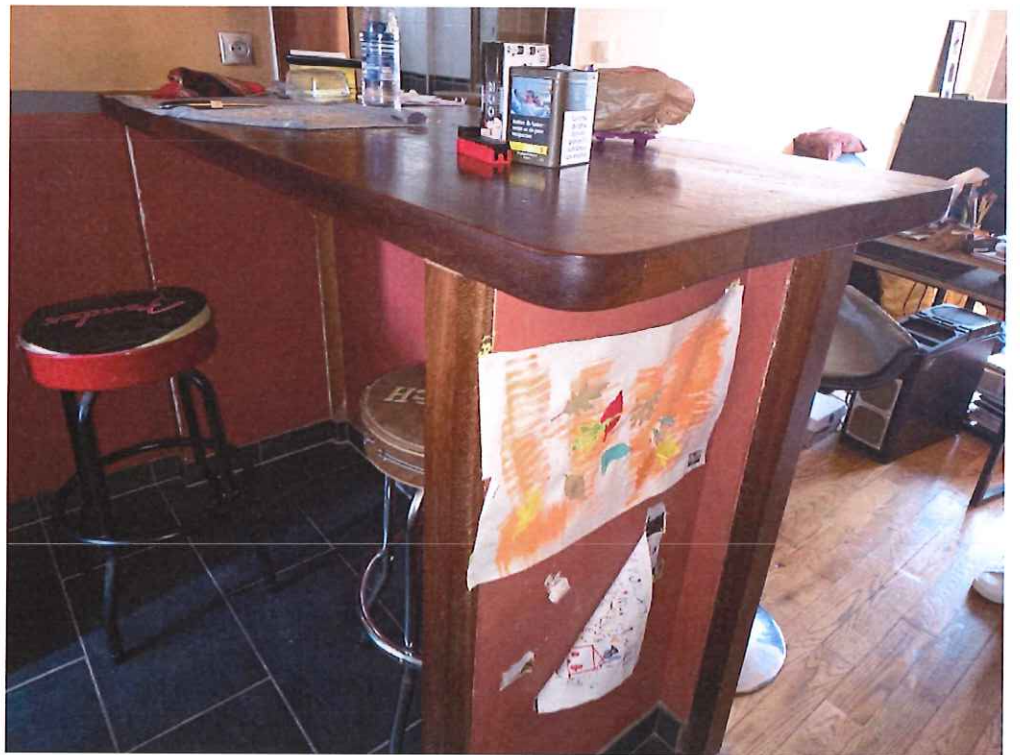
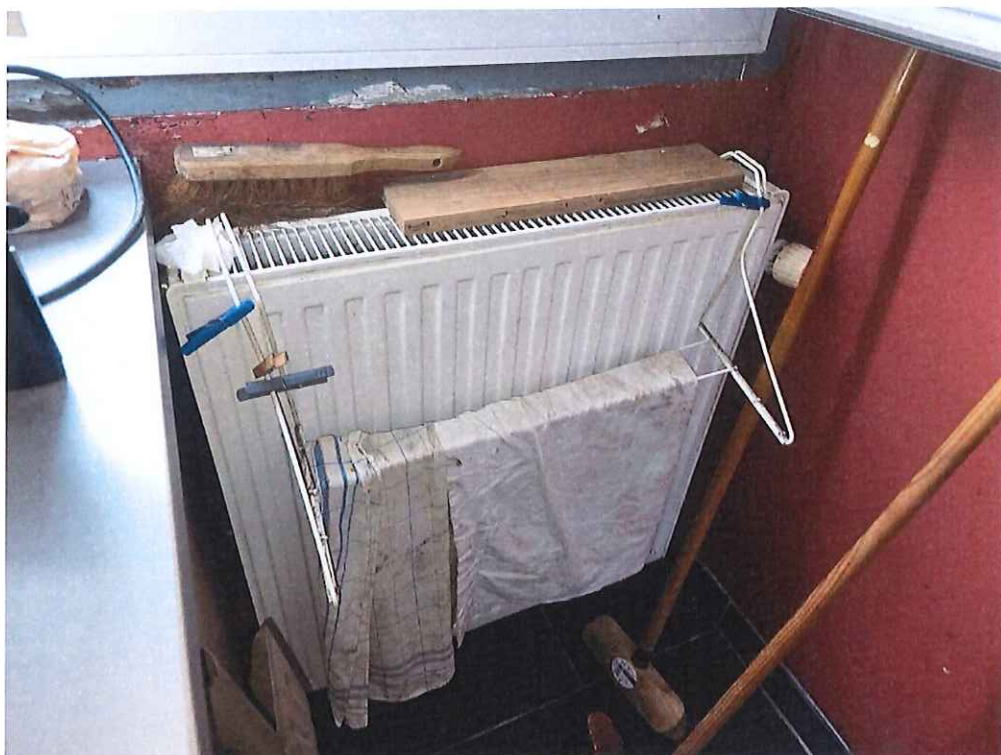
**Cuisine :**

Le plafond est peint. Quelques légères fissures sont visibles.

Les murs sont peints, avec plinthes carrelées. Plusieurs éclats de peinture sont visibles.

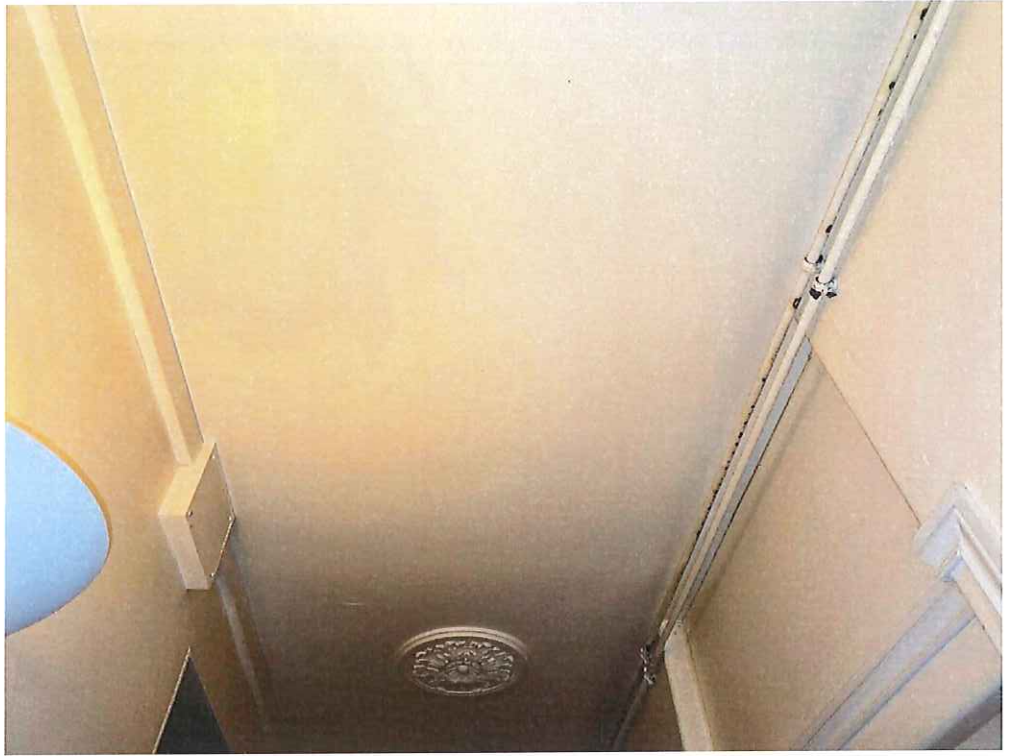
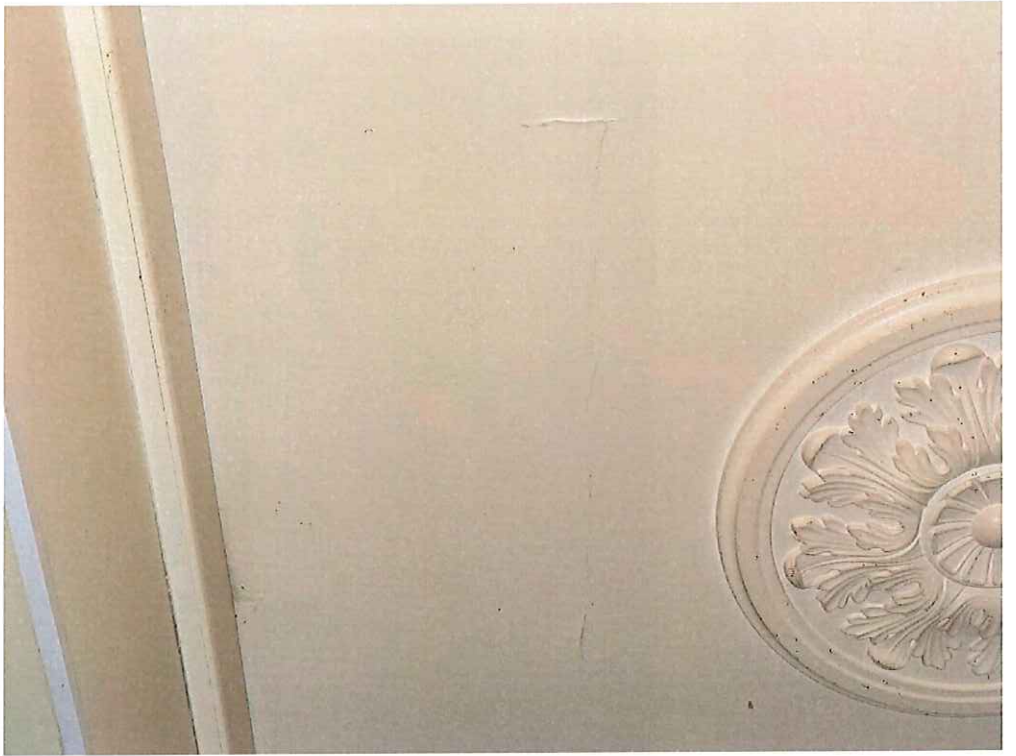
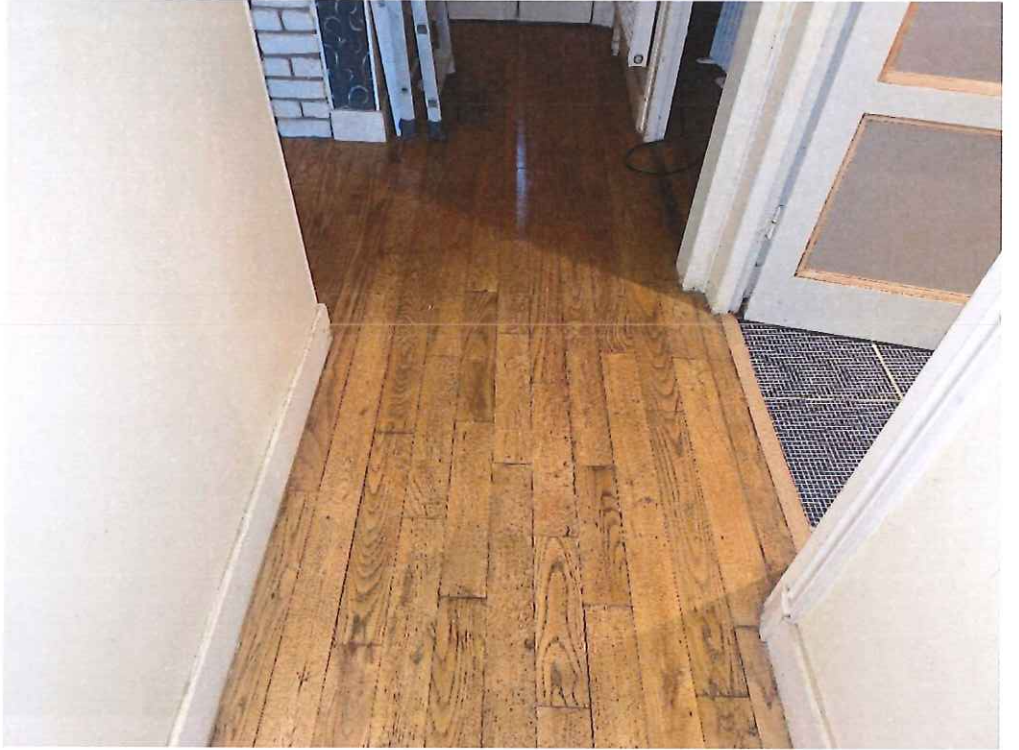
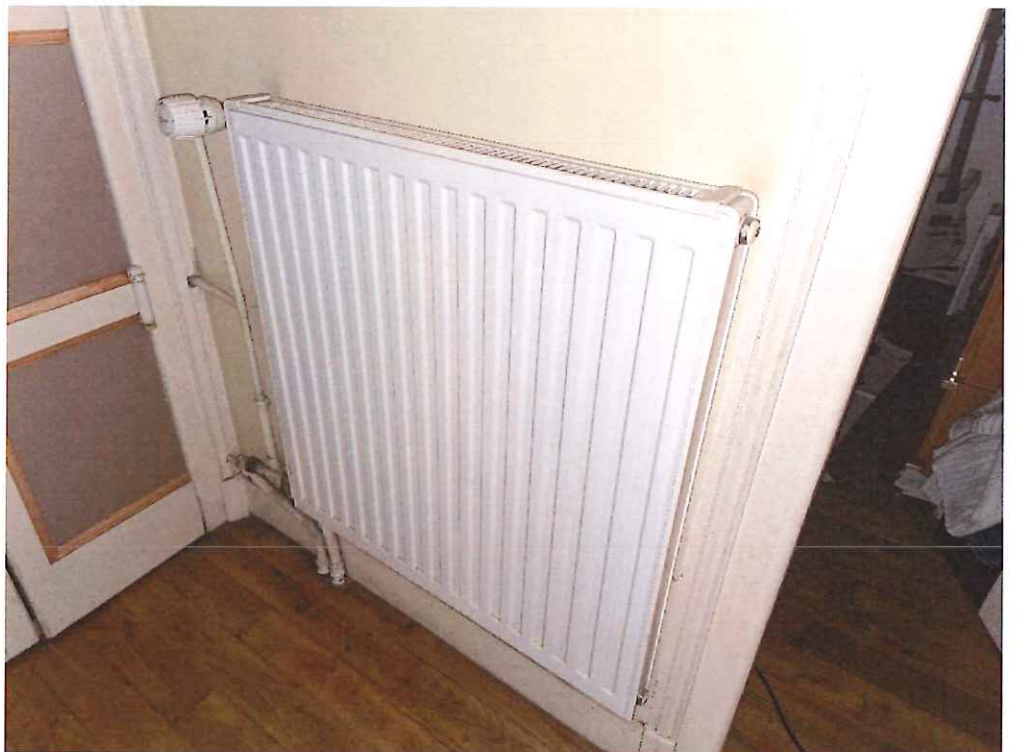
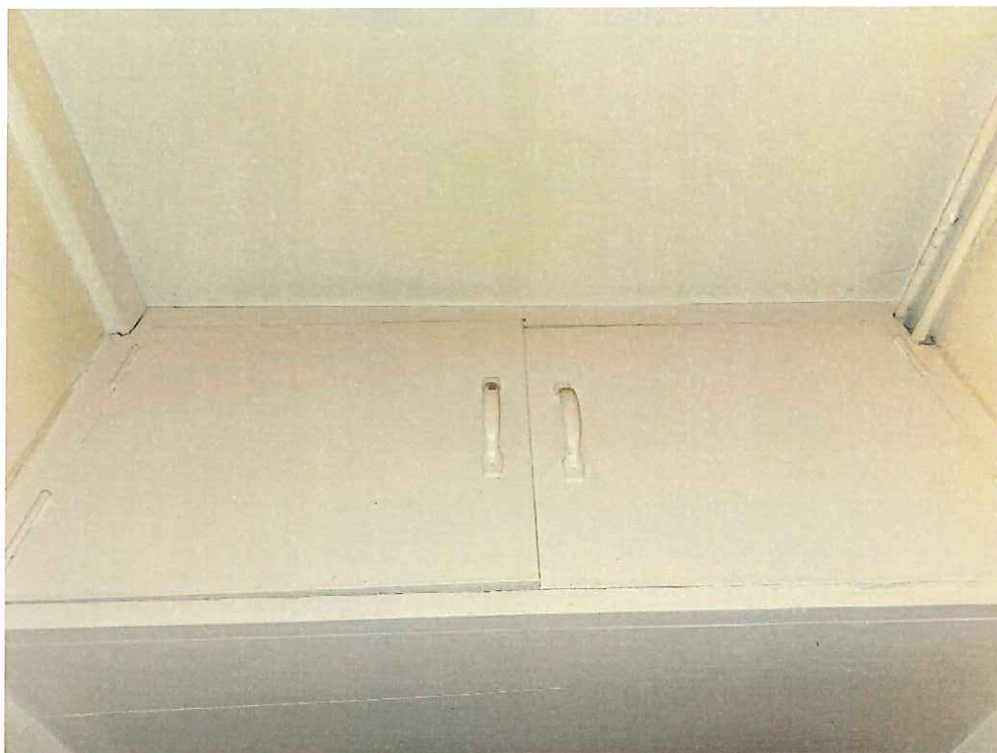
**Dégagement :**

Le plafond est peint. Une rosace de plafond est présente. Quelques légères fissures sont visibles.
