## PROCES VERBAL DE DESCRIPTION D'IMMEUBLE

LE VINGT-ET-UN JANVIER DEUX MILLE VINGT-SIX

Certifie m'être transporté ce jour à Limoges (Haute-Vienne), 5 rue Paul Bert, à l'effet de procéder à la description exacte et détaillée des biens qui y sont situés dont le requérant se propose de poursuivre la vente judiciaire, suite à la signification d'un commandement de payer valant saisie immobilière en date du 03 décembre 2025.

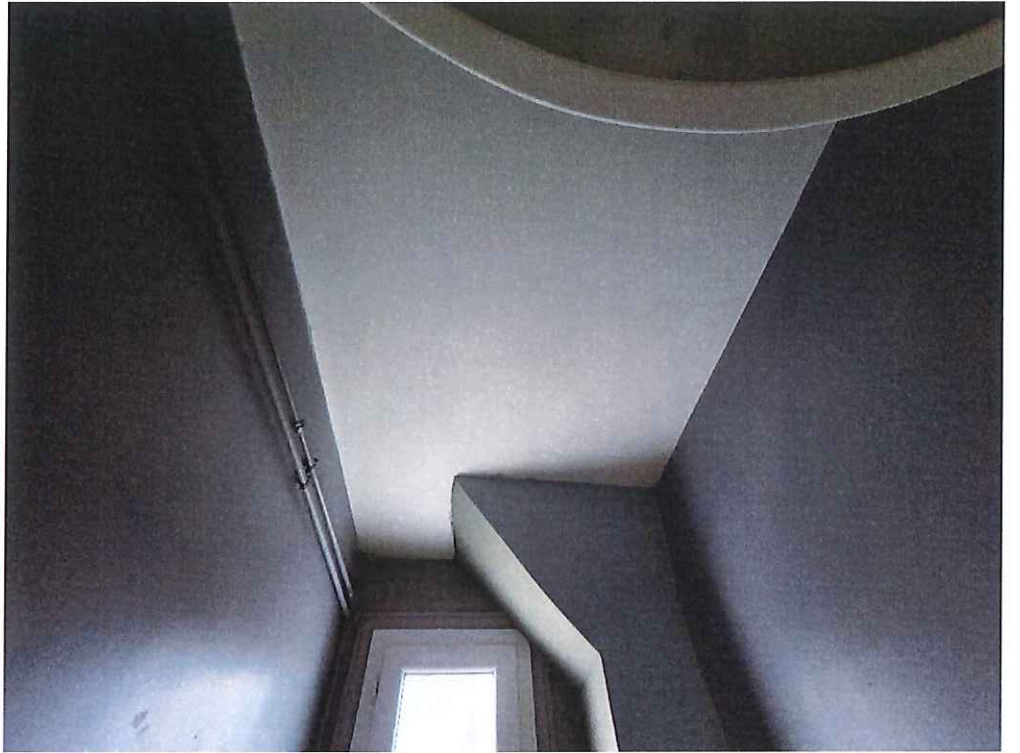
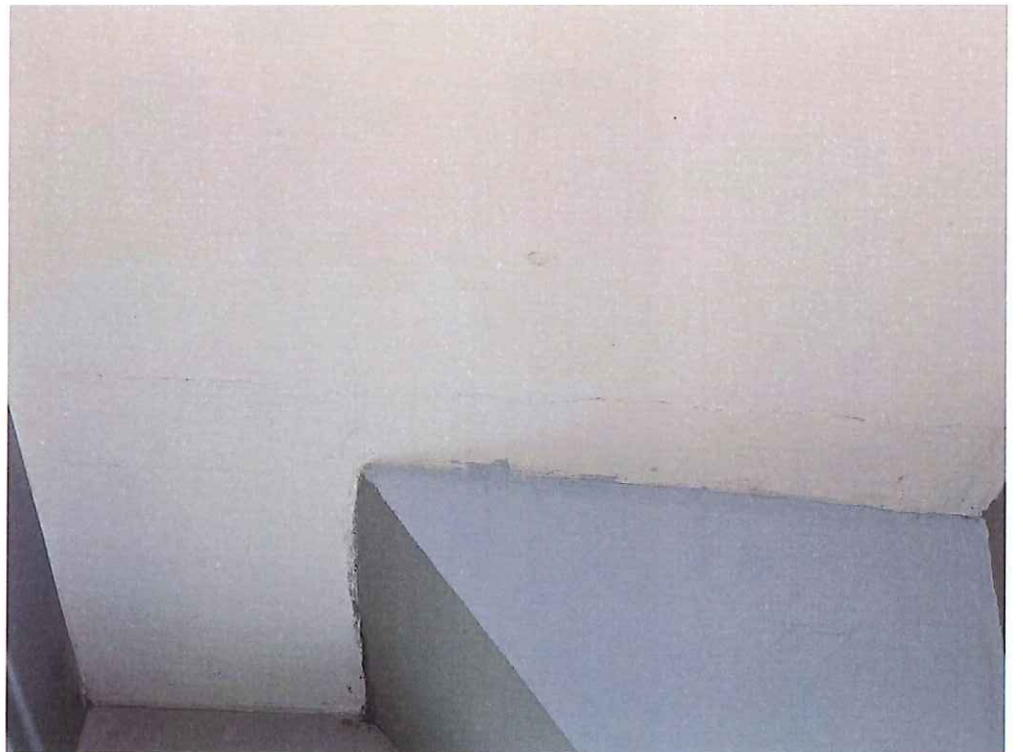
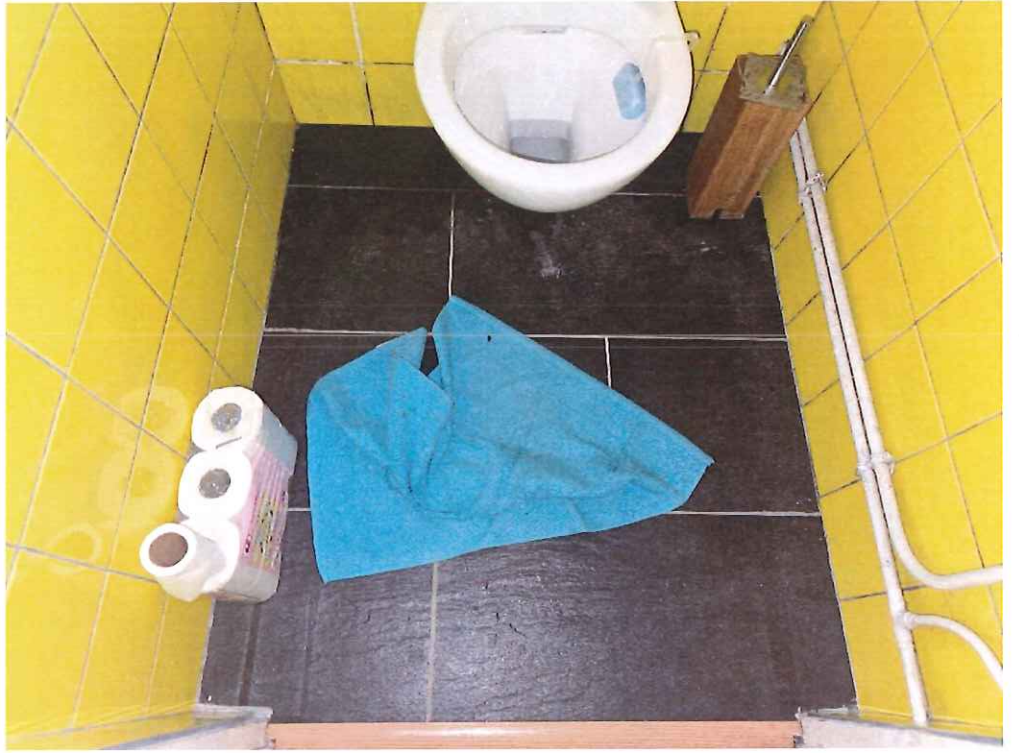
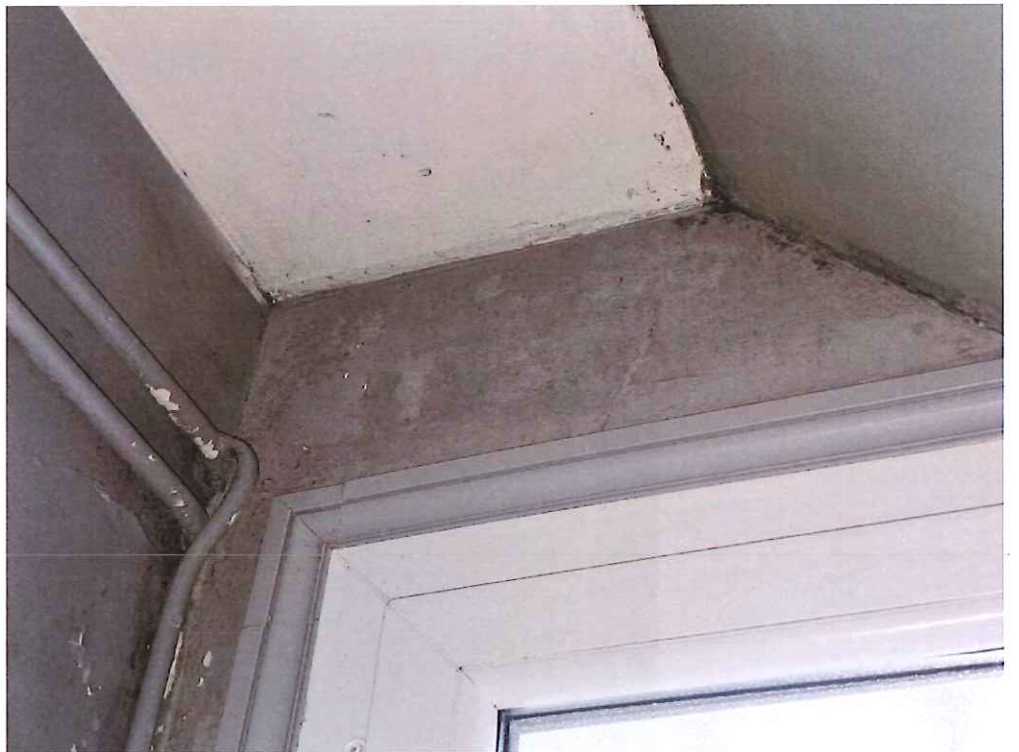
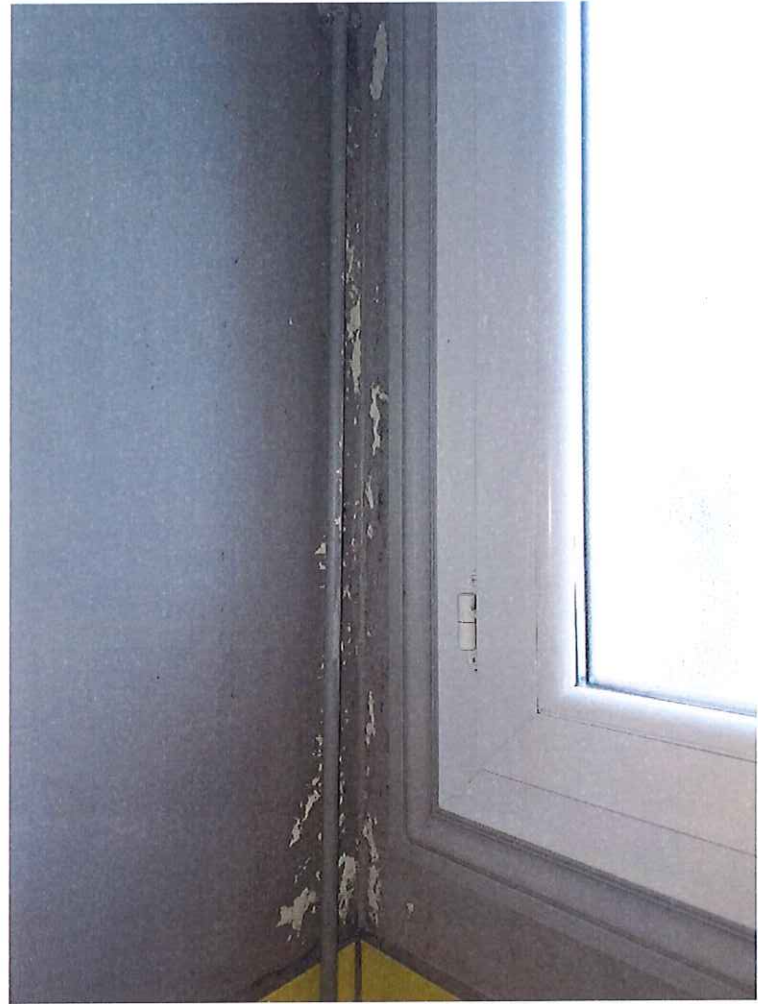
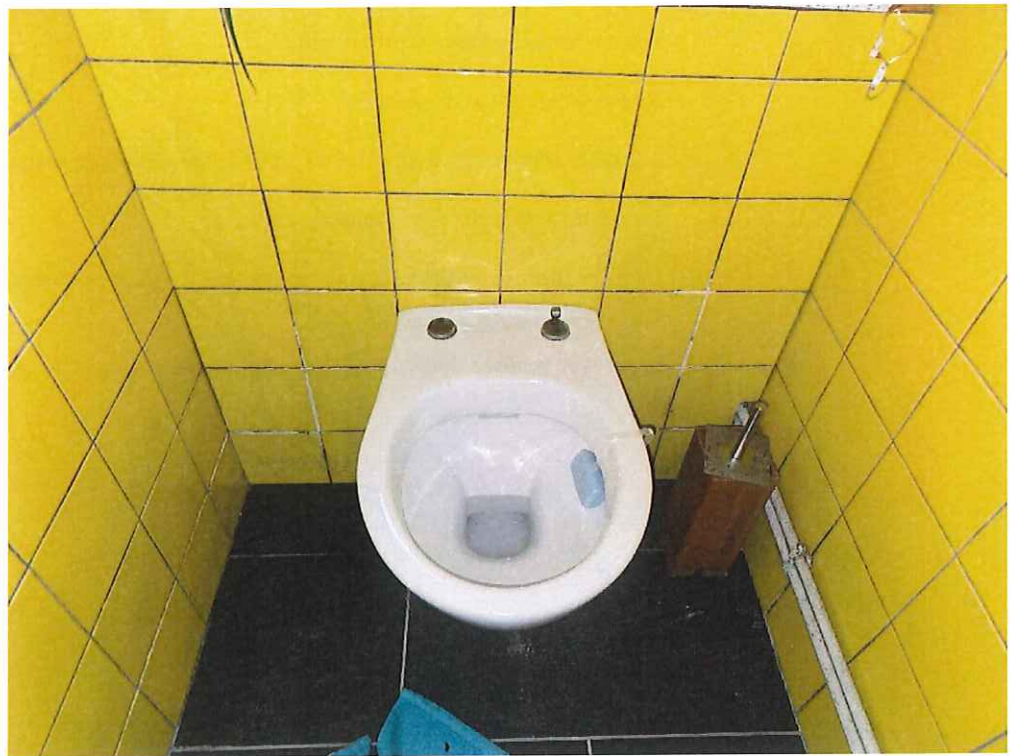
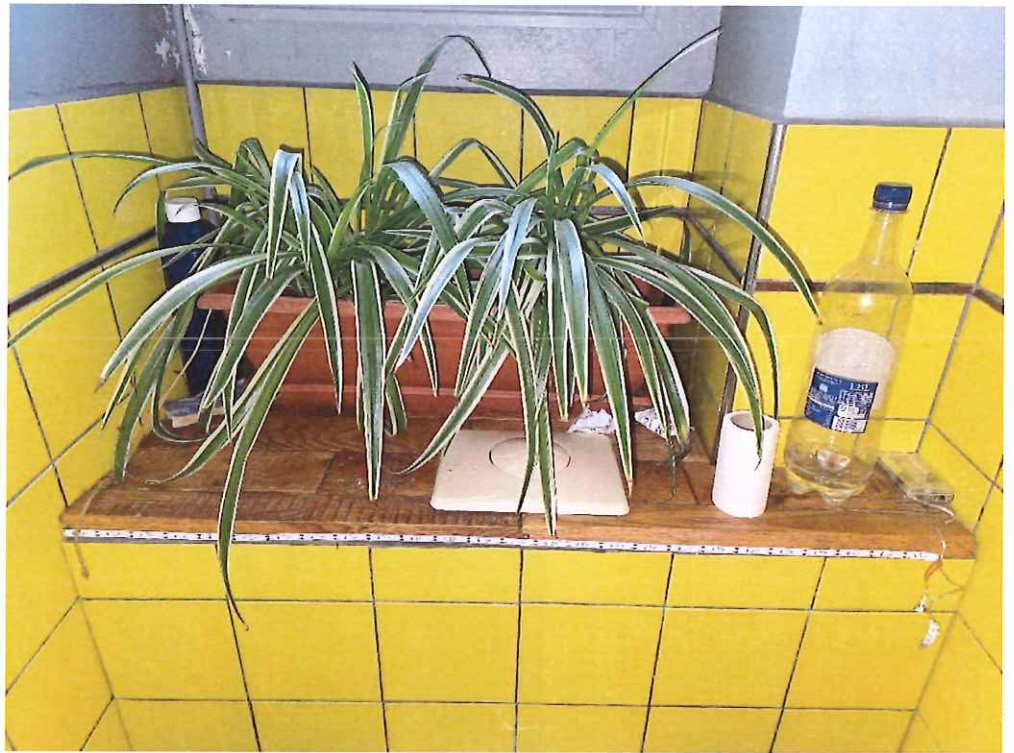
#### **W.C. :**

Le plafond est peint. De légères fissurations sont présentes.

Les murs sont peints en partie haute et recouverts de carrelage mural en partie basse. Des éclats de peinture sont visibles dans un angle de la pièce. Des points de moisissures sont présents, côté fenêtre.

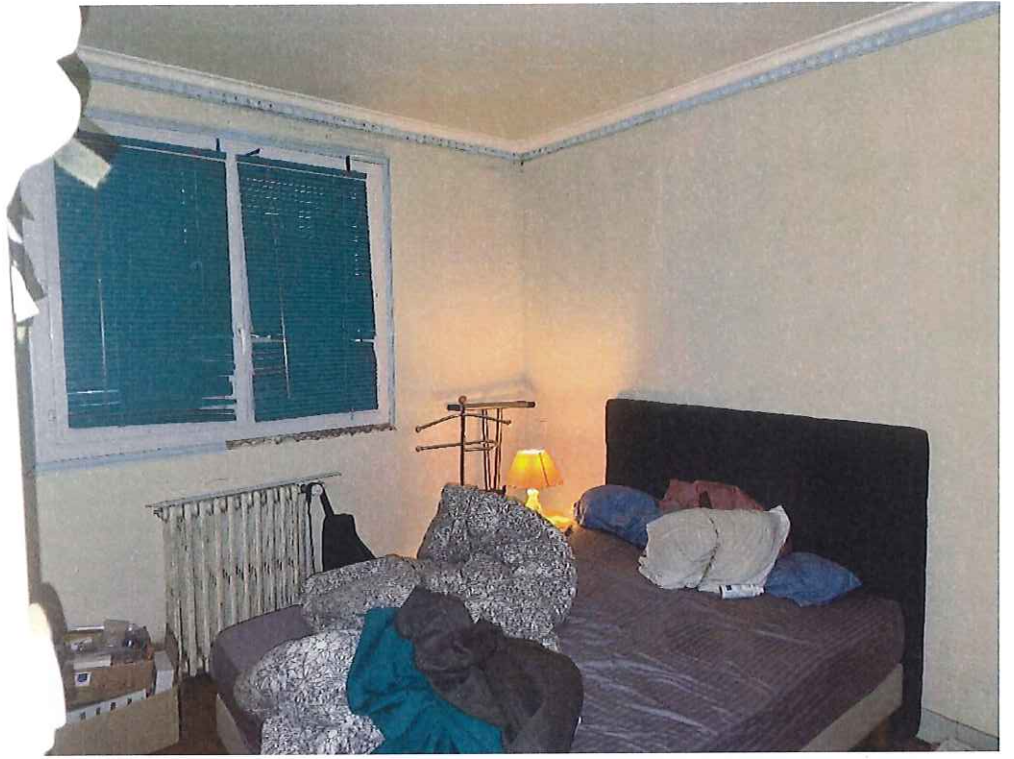
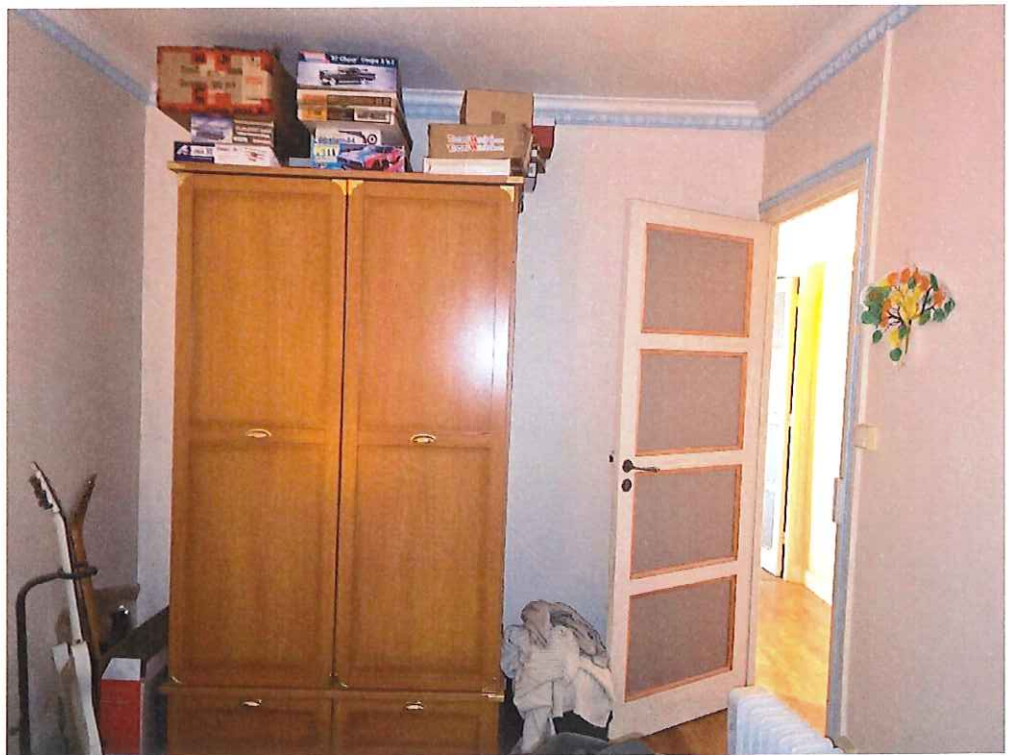
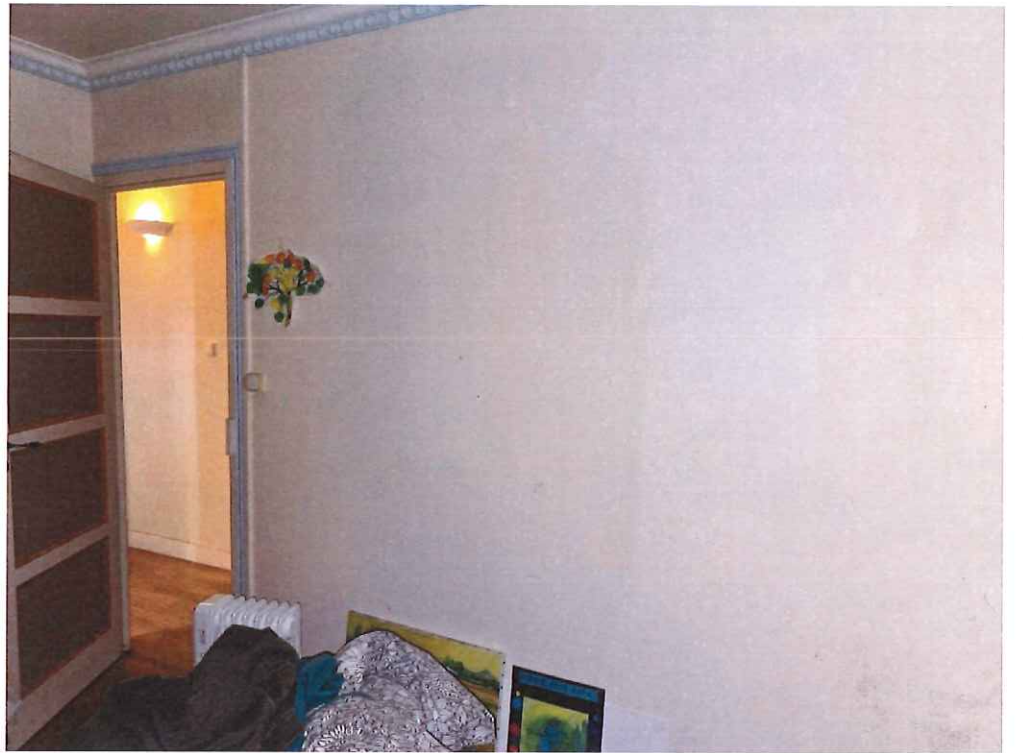
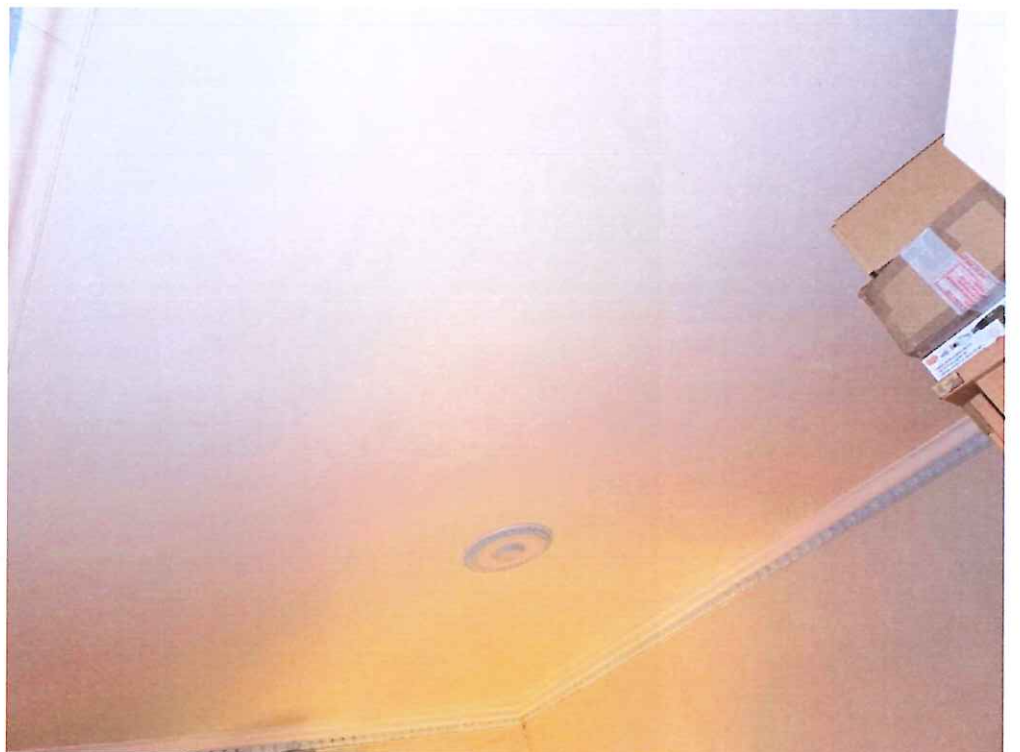
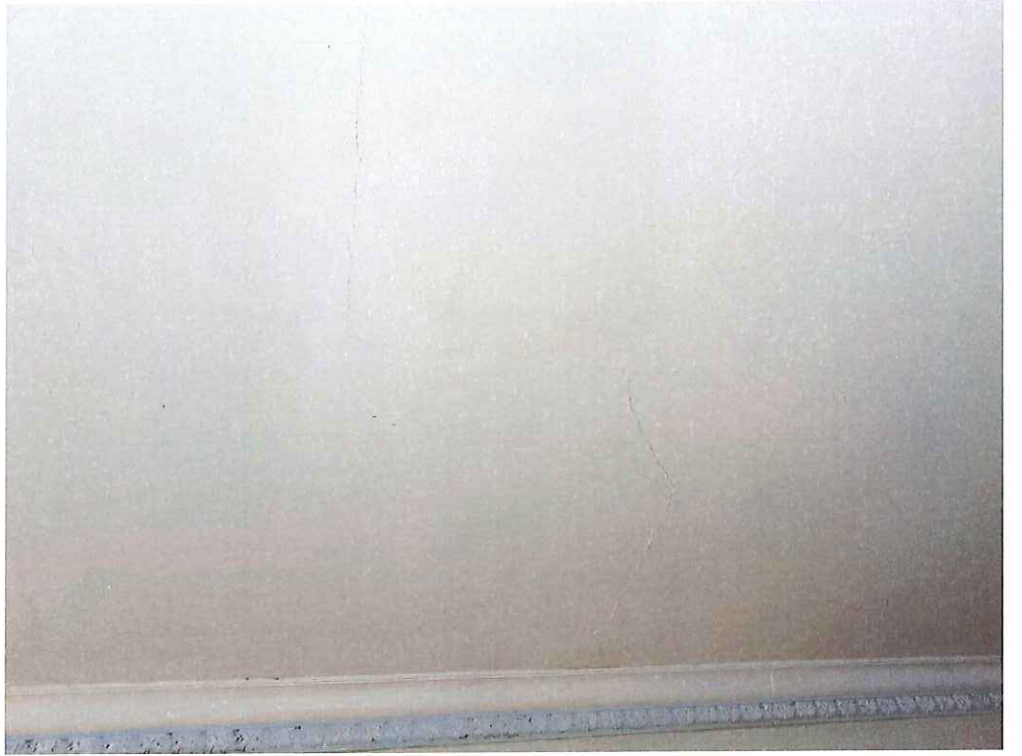
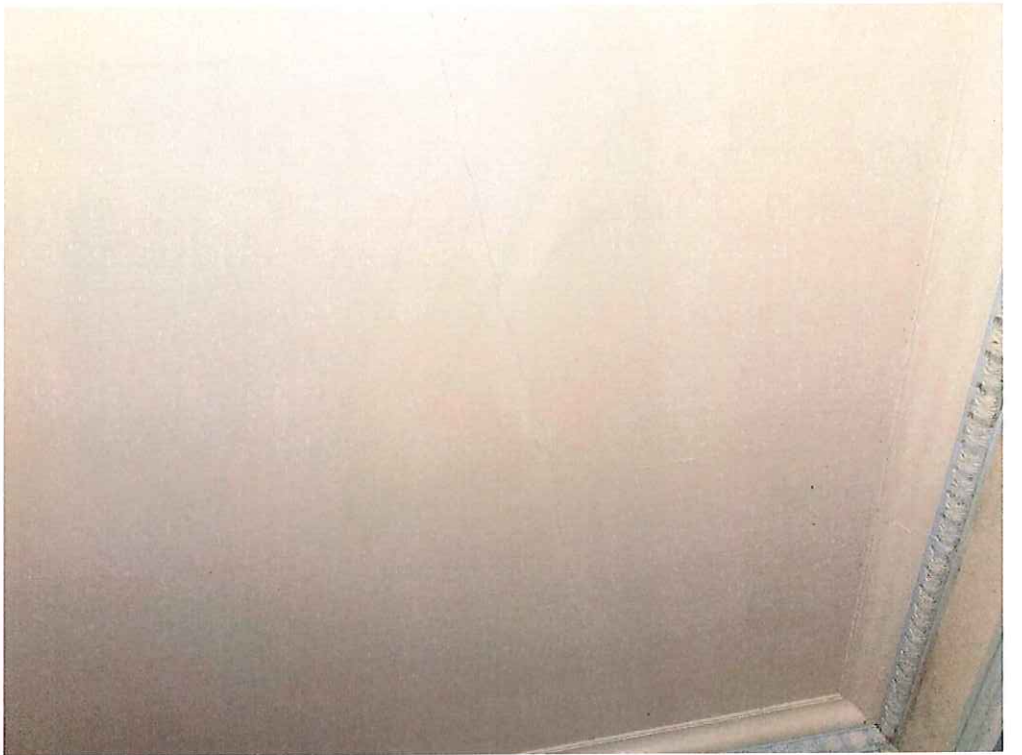
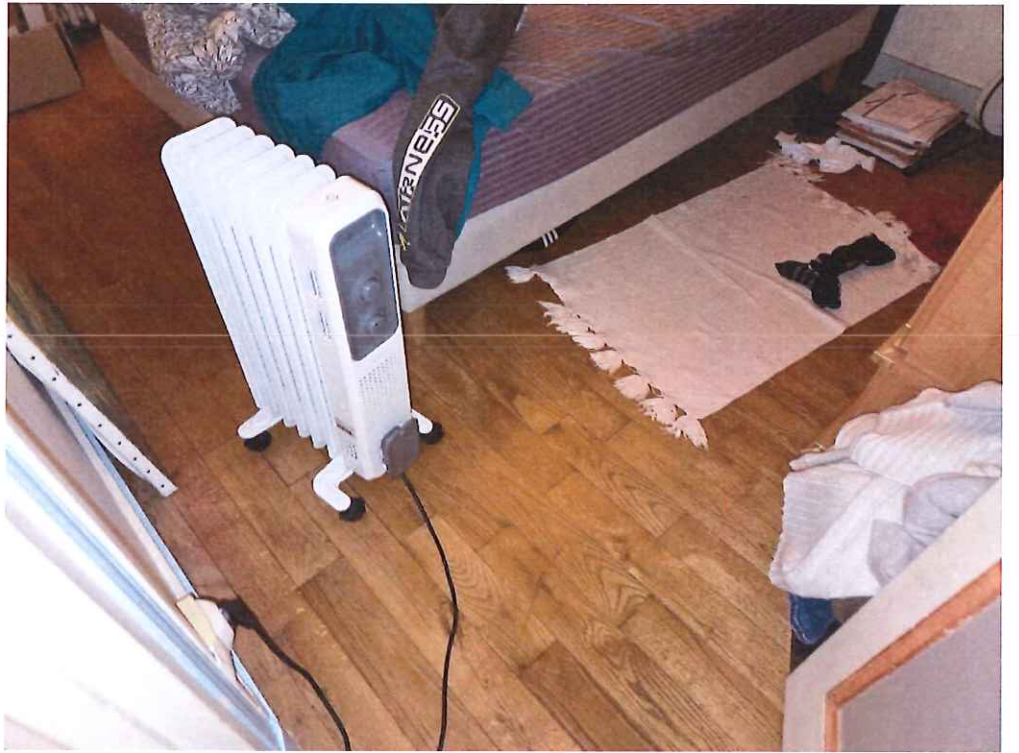
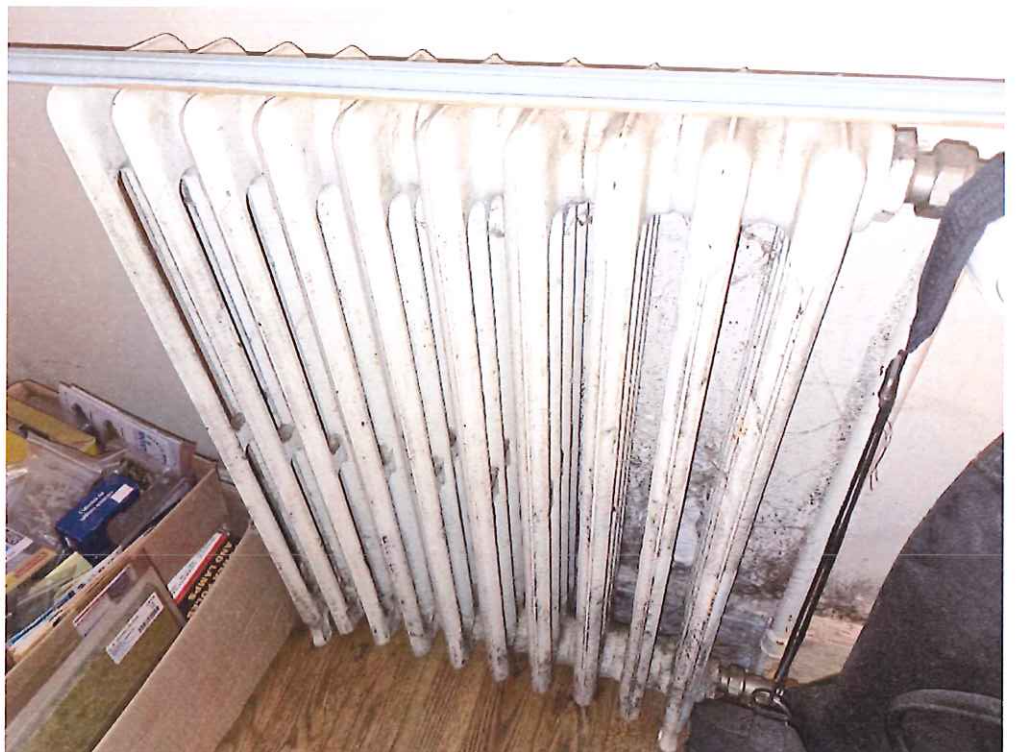
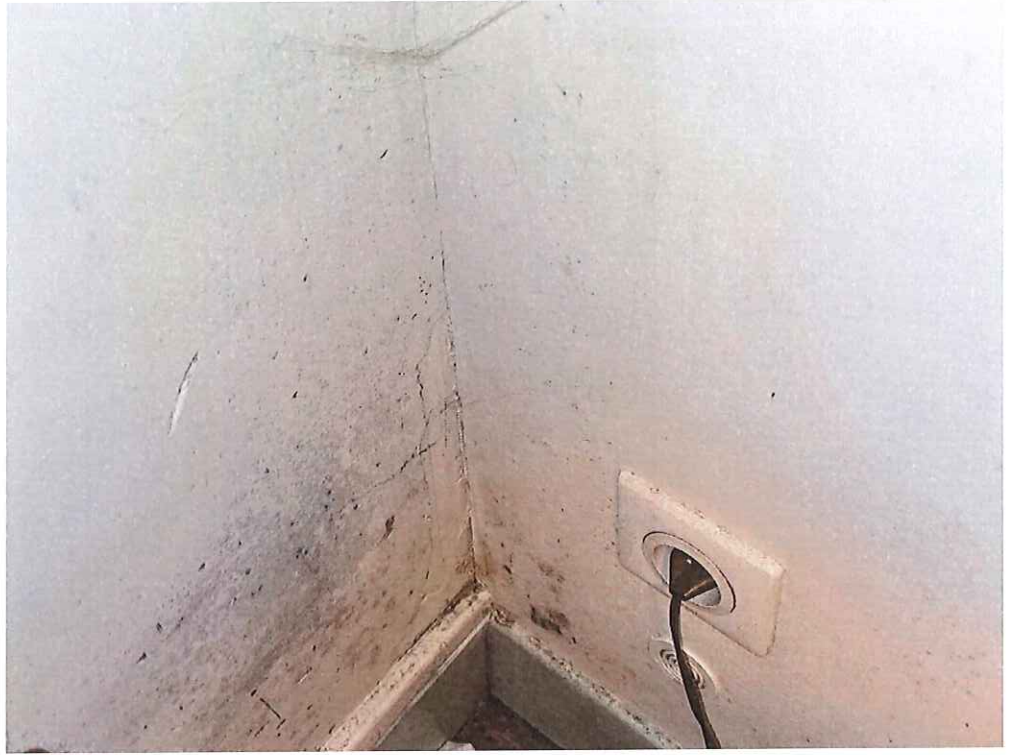
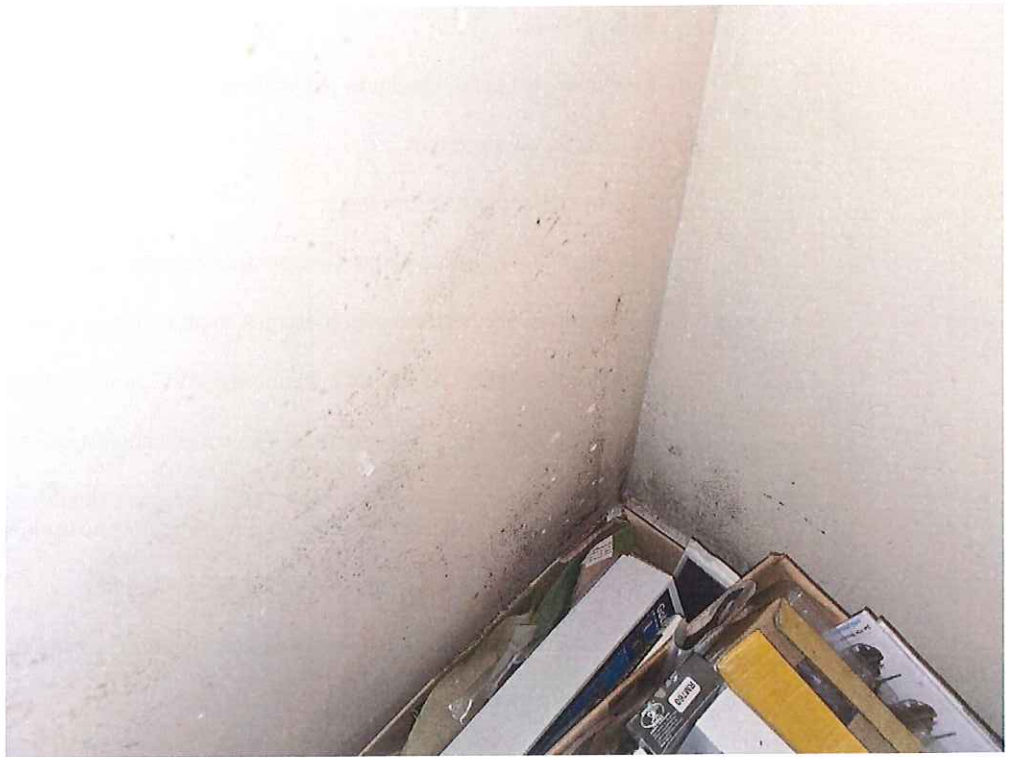
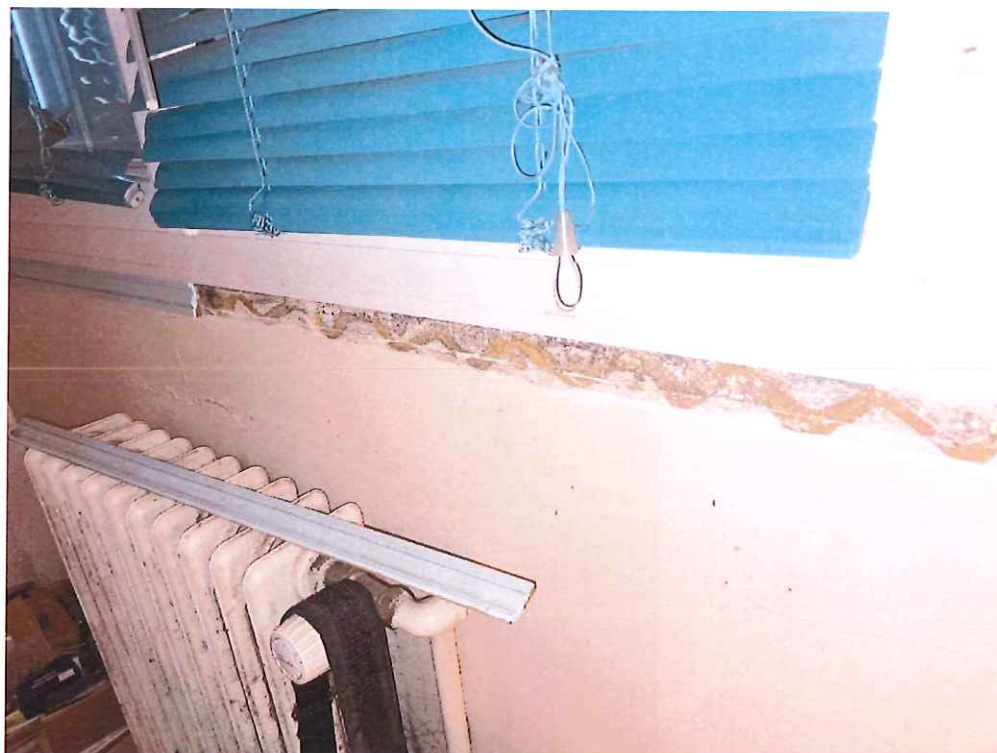
**Chambre n°1 (chambre de gauche) :**

Le plafond est peint. Des moulures et une rosace de plafond sont présentes. De légères fissurations sont visibles.

Les murs sont peints, avec plinthes en bois. Des points de moisissures sont présents.

La pièce dispose d'une fenêtre à menuiserie PVC double vitrage, avec volets pliants métalliques. Une baguette d'habillage en bois du bâti est décollée.

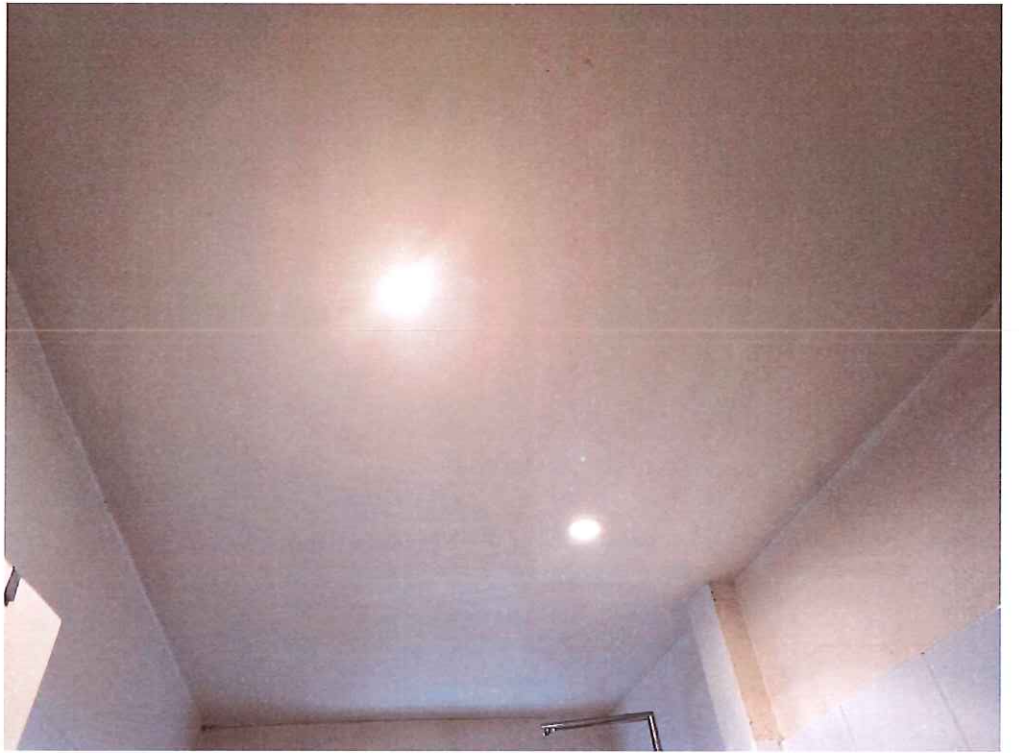
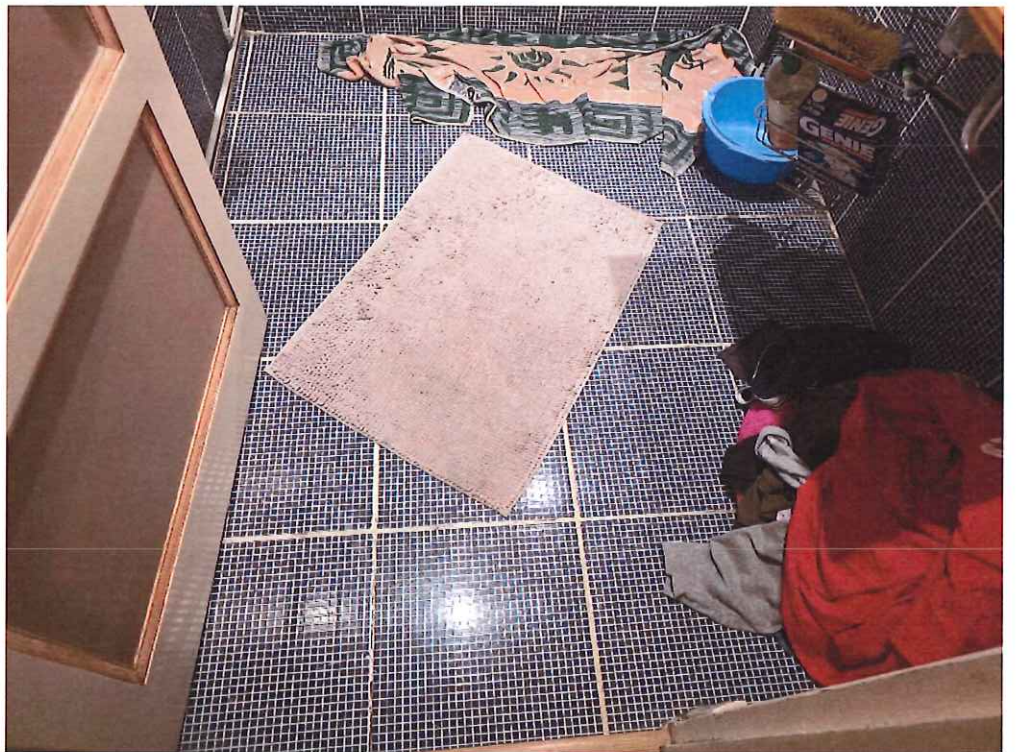
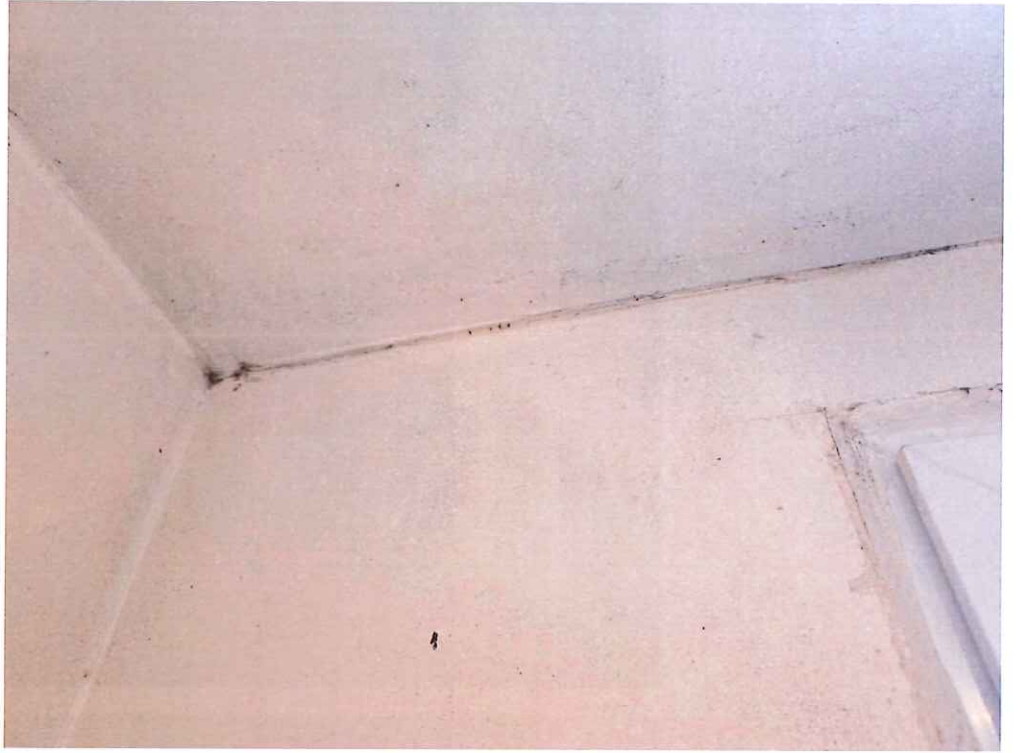
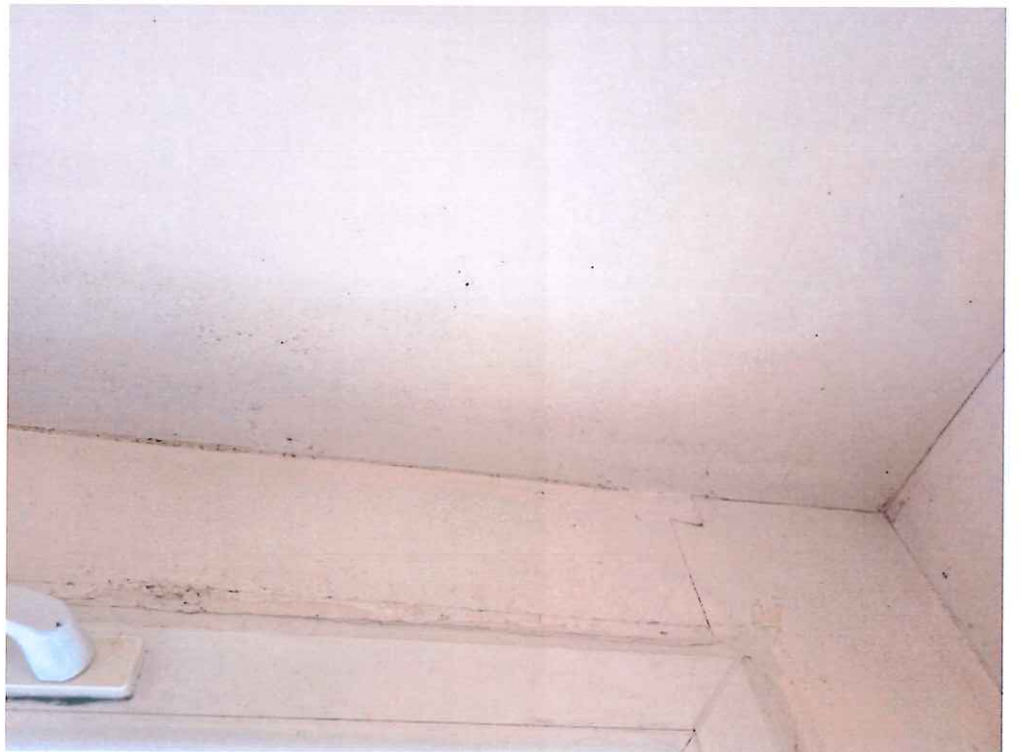
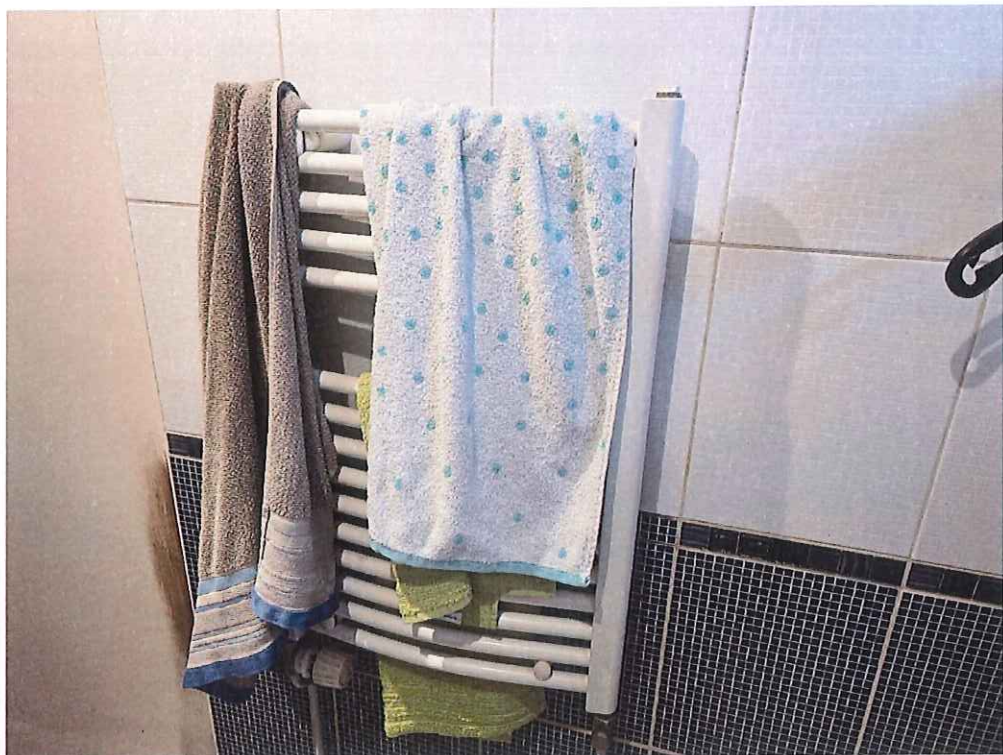
#### **Salle d'eau :**

Le plafond est peint. Quelques points de moisissures sont présents.

Des points de moisissures sont présentes en partie haute, côté fenêtre.

- Un sèche-serviette chauffant ;
- Une douche avec receveur carrelé, mitigeur, flexible, barre de douche et douchette. Le support douchette est cassé. La pluie de douche est manquante ;
- Une vasque sur plan ;
- Un habillage bois avec quatre étagères murales.
