# Cabinet Verdier

## CERTIFICAT DE SUPERFICIE

Nature du bâtiment :	<b>Maison individuelle</b>	Adresse :	<b>20 chemin de Nodin 33240 Val-de-Virvée</b>
Etage :	<b>Sans objet</b>	Bâtiment :	<b>Sans objet</b>
Numéro de lot :	<b>Sans objet</b>	Escalier :	<b>Sans objet</b>
Référence Cadastre :	<b>AH - 333-466-467</b>	Porte :	<b>Sans objet</b>
		Propriété de :

## ETAT DU BATIMENT RELATIF A LA PRESENCE DE TERMITES

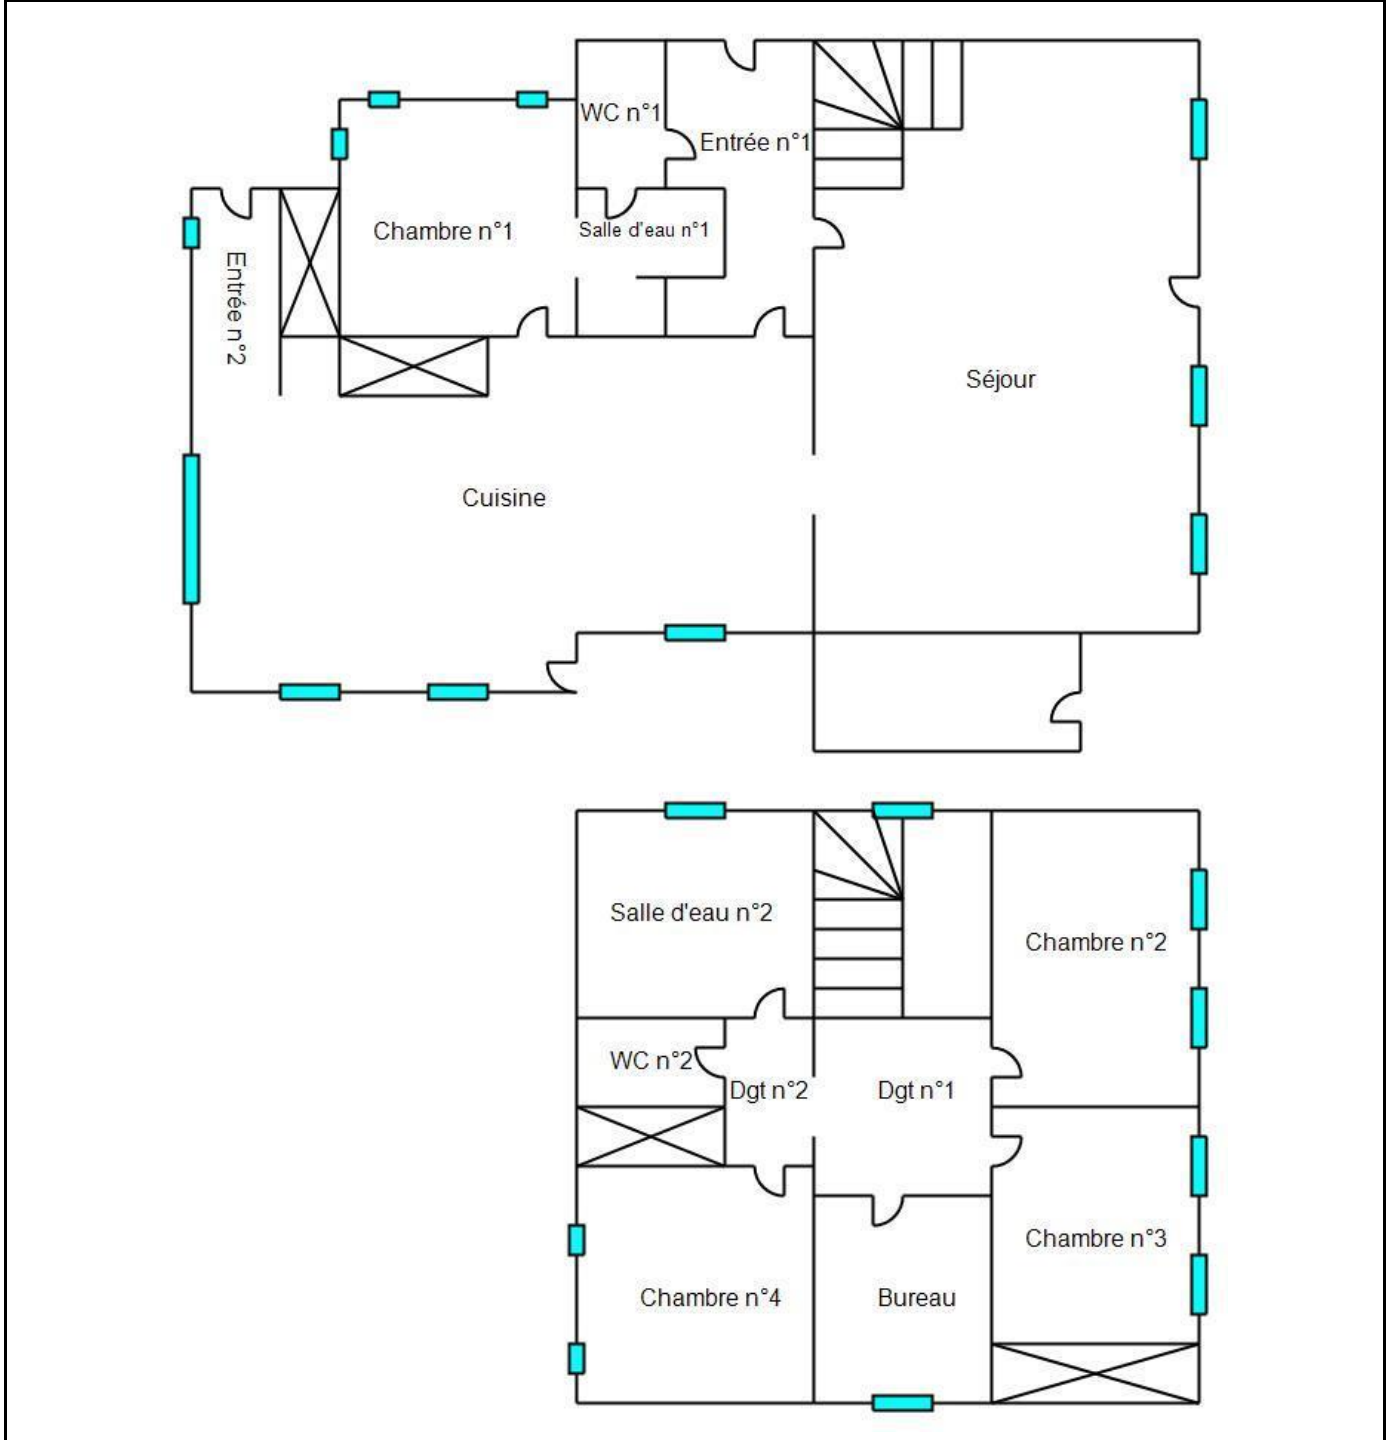
## ANNEXE 1 – CROQUIS

PLANCHE DE REPERAGE USUEL				
N° dossier :	3108 15.11.22	Adresse de l'immeuble :	20 chemin de Nodin 33240 Val-de-Vivré	
N° planche :	1/1	Version :	0	
		Type :	Croquis	
Origine du plan :	Cabinet de diagnostics		Bâtiment – Niveau :	Croquis N°1

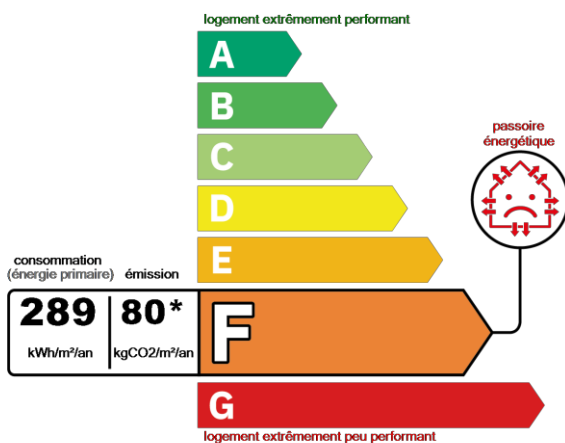
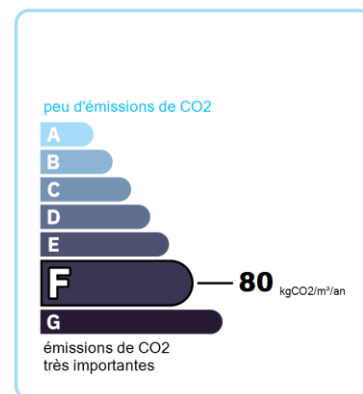
## Performance énergétique

Le niveau de consommation énergétique dépend de l'isolation du logement et de la performance des équipements. Pour l'améliorer, voir pages 5 à 6

Ce logement émet 15567 kg de CO<sub>2</sub> par an, soit l'équivalent de 80658 km parcourus en voiture. Le niveau d'émissions dépend principalement des types d'énergies utilisées (bois, électricité, gaz, fioul, etc.)
