Dossier N° 24-01-0023

# Dossier de Diagnostic Technique

Adresse de l'immeuble  
9 rue Saint-Sevin  
40000 MONT DE MARSAN

Date d'édition du dossier  
11/01/2024

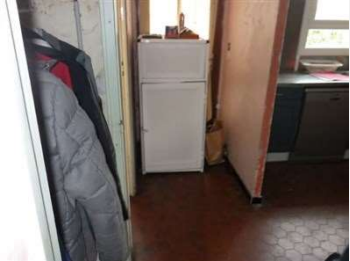
PARTIES DE BÂTIMENT VISITÉES	Ouvrages, parties d'ouvrages et éléments examinés	Résultat du diagnostic d'infestation
<p style="text-align: center;"><b>Entrée-dégagement</b></p>

<p style="text-align: center;">Mur(s) Enduit Peinture, Plafond Enduit Peinture, Plinthe(s) Faïence, Porte(s) et encadrement Bois Vernis, Rangement(s) Dormant(s) bois Peinture, Sol Carrelage</p>	<p style="text-align: center;">Absence d'indice</p>
<p style="text-align: center;"><b>Cuisine</b></p>

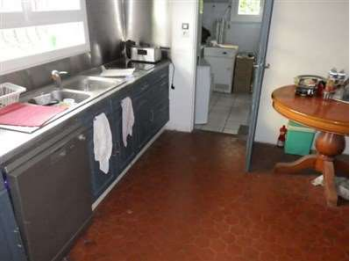
<p style="text-align: center;">Conduit(s) apparent(s) Métal et Pvc, Fenêtre (s) et encadrement (s) Pvc, Mur(s) Enduit Peinture-Faïence, Plafond Enduit Peinture, Sol Carrelage</p>	<p style="text-align: center;">Absence d'indice</p>
<p style="text-align: center;"><b>Cellier</b></p>

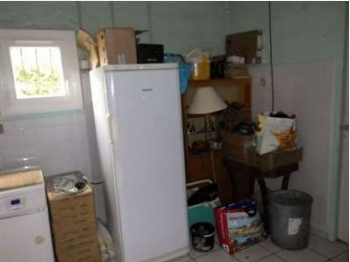
<p style="text-align: center;">Conduit(s) apparent(s) Métal et Pvc, Fenêtre (s) et encadrement (s) Pvc, Mur(s) Enduit Peinture-Faïence, Plafond Enduit Peinture, Porte(s) et encadrement(s) Bois Peinture, Sol Carrelage</p>	<p style="text-align: center;">Absence d'indice</p>

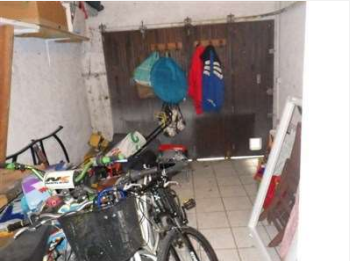
<p style="text-align: center;"><b>Garage</b></p>

<p style="text-align: center;">Mur(s) Carreaux de plâtre, Mur(s) Enduit, Plafond(s) Lambris pvc, Porte(s) de placard(s) coulissante(s) Bois, Porte(s) et encadrement(s) Bois Peinture, Sol Carrelage</p>	<p style="text-align: center;">Absence d'indice</p>
<p style="text-align: center;"><b>Séjour</b></p>

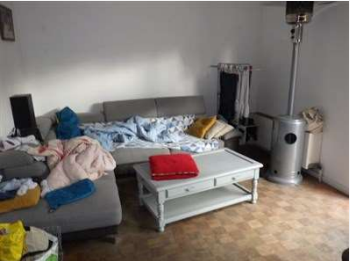
<p style="text-align: center;">Mur(s) Enduit Peinture, Plafond Enduit Peinture, Plinthe(s) Bois Peinture, Porte fenêtre (s) et encadrement (s) Alu, Sol Parquet bois, Volet(s) Alu/PVC</p>	<p style="text-align: center;">Absence d'indice</p>

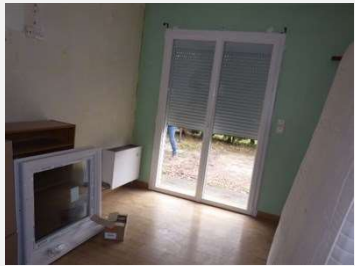
PARTIES DE BÂTIMENT VISITÉES	Ouvrages, parties d'ouvrages et éléments examinés	Résultat du diagnostic d'infestation
<p><b>Chambre 1</b></p>

<p>Mur(s) Enduit Peinture, Plafond Enduit Peinture, Plinthe(s) Bois stratifié, Porte fenêtre (s) et encadrement (s) Pvc, Porte(s) et encadrement Bois Peinture, Sol Parquet flottant Bois stratifié, Volet(s) Alu/PVC</p>	<p>Absence d'indice</p>
<p><b>Chambre 2</b></p>

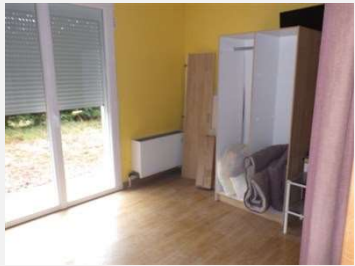
<p>Mur(s) Enduit Peinture, Plafond Enduit Peinture, Plinthe(s) Bois stratifié, Porte fenêtre (s) et encadrement (s) Pvc, Porte(s) et encadrement Bois Peinture, Sol Parquet flottant Bois stratifié, Volet(s) Alu/PVC</p>	<p>Absence d'indice</p>
<p><b>Chambre 3</b></p>

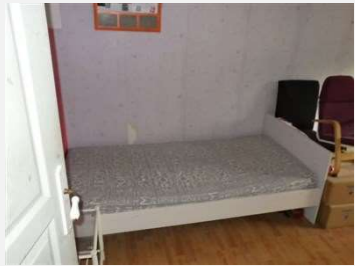
<p>Fenêtre (s) et encadrement (s) Pvc, Mur(s) Enduit Peinture, Plafond Enduit Peinture, Plinthe(s) Bois stratifié, Porte(s) et encadrement Bois Peinture, Sol Parquet flottant Bois stratifié, Volet(s) Alu/PVC</p>	<p>Absence d'indice</p>

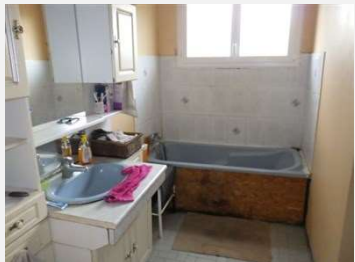
<p>Fenêtre (s) et encadrement (s) Pvc, Habillage baignoire Panneaux Bois OSB, Mur(s) Enduit Peinture-Faïence, Plafond Enduit Peinture, Plinthe(s) Faïence, Porte(s) et encadrement Bois Peinture, Sol Carrelage</p>	<p>Absence d'indice</p>

LOCALISATION	Indices
RDC Bureau, RDC Salle de bains	<b>Champignon de pourriture et/ou Traces d'humidité et/ou infiltration</b>

Des agents de dégradation biologique du bois ayant été repérés sur le bien objet de ce constat, nous vous recommandons de prendre contact avec une entreprise qualifiée afin d'envisager le traitement des bois le plus adapté.

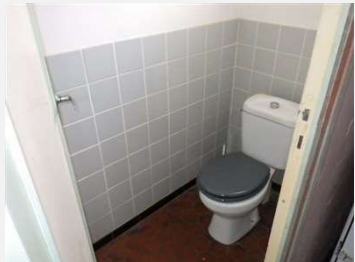
PARTIES DE BÂTIMENT VISITÉES	Ouvrages, parties d'ouvrages et éléments examinés	Résultat du diagnostic d'infestation
<p style="text-align: center;"><b>WC</b></p>

<p>Fenêtre (s) et encadrement (s) Bois Peinture, Mur(s) Enduit Peinture-Faïence, Plafond Enduit Peinture, Plinthe(s) Faïence, Porte(s) et encadrement Bois Peinture, Sol Carrelage</p>	<p style="text-align: center;">Absence d'indice</p>

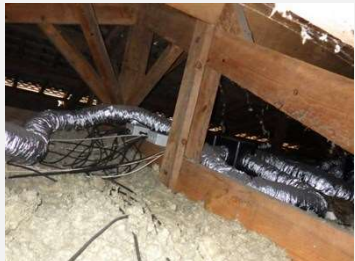
<p>Conduit(s) apparent(s) Métal et Pvc, Couverture(s) Tuiles, Élément(s) de charpente(s) apparent(s) Bois, Mur(s) Briques, Sol recouvert de laine minérale</p>	<p style="text-align: center;">Absence d'indice</p>

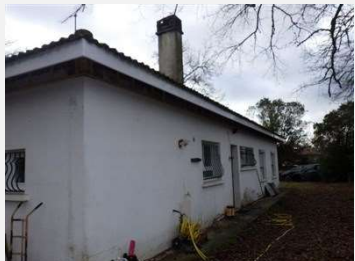
<p>Conduit(s) apparent(s) Métal / Pvc, Conduit(s) maçonné(s) Enduit, Couverture Tuiles, Élément(s) de charpente(s) apparent(s) Bois Peinture, Façades Enduit Peinture, Rive(s) Pvc</p>	<p style="text-align: center;">Absence d'indice</p>

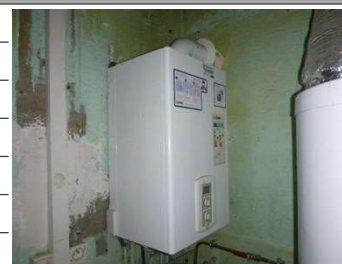
APPAREIL À GAZ N°1	
Genre	Chaudière chauffage
Marque & Modèle	CHAFFOTEAUX URBA GREEN 25 EU
Type <sup>(1)</sup>	<input type="checkbox"/> Non raccordé <input type="checkbox"/> Raccordé <input checked="" type="checkbox"/> Étanche
Puissance	25 kW
Localisation	RDC Cellier
Observations	Anomalie : <input type="checkbox"/> Oui <input checked="" type="checkbox"/> Non
	Taux de CO mesuré : 0 ppm

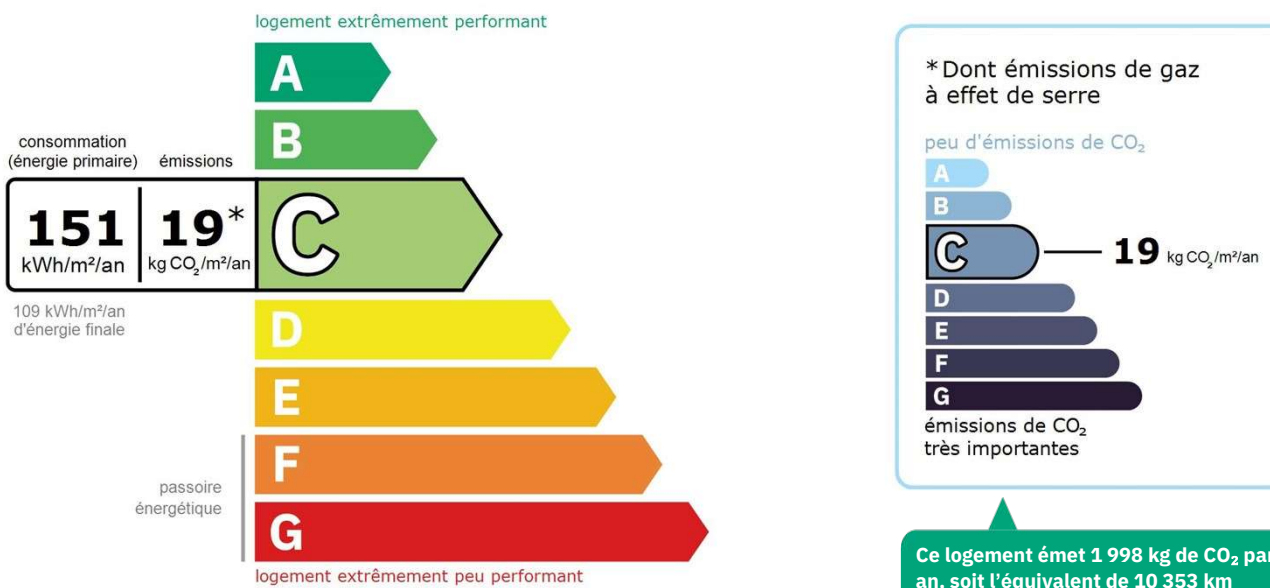
## Performance énergétique et climatique

Le niveau de consommation énergétique dépend de l'isolation du logement et de la performance des équipements.  
Pour l'améliorer, voir pages 4 à 6

**Ce logement émet 1 998 kg de CO<sub>2</sub> par an, soit l'équivalent de 10 353 km parcourus en voiture.**  
Le niveau d'émissions dépend principalement des types d'énergies utilisées (bois, électricité, gaz, fioul, etc.)
