## DOSSIER DE DIAGNOSTICS TECHNIQUES

Référence : 37436LIM - 13.06.23

Bien : **Appartement**  
Adresse : **Appartement**  
**43 rue De la loi**  
**87000 LIMOGES**

RAPPORT N° 37436LIM - 13.06.23

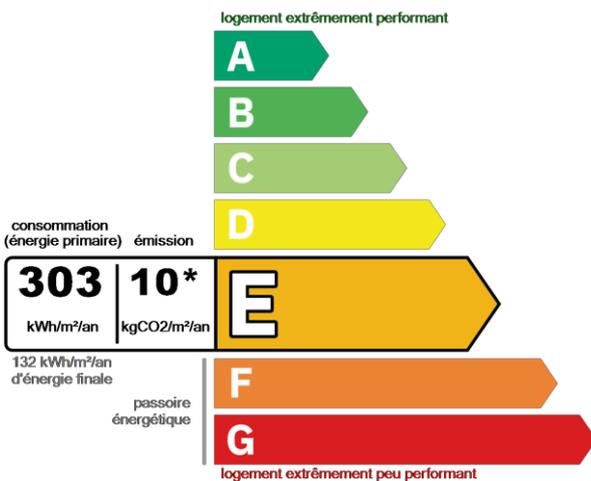
<p>logement extrêmement performant</p> <p>A</p> <p>B</p> <p>C</p> <p>D</p> <p>E</p> <p>F</p> <p>G</p> <p>logement extrêmement peu performant</p> <p>consommation (énergie primaire) émission</p> <p><b>303</b> kWh/m<sup>2</sup>.an</p> <p><b>10*</b> kgCO<sub>2</sub>/m<sup>2</sup>.an</p> <p>132 kWh/m<sup>2</sup>.an d'énergie finale</p> <p>passoire énergétique</p>

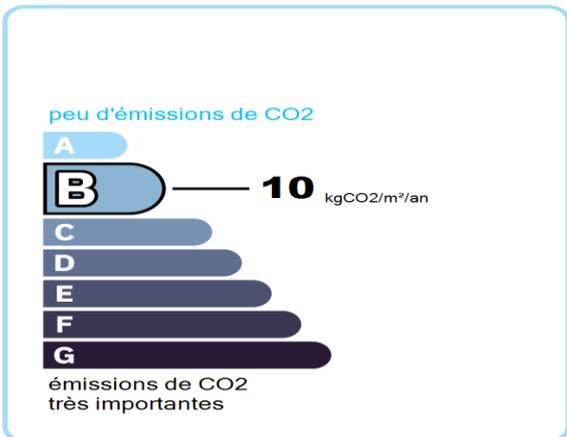
<p>peu d'émissions de CO<sub>2</sub></p> <p>A</p> <p><b>B</b> — <b>10</b> kgCO<sub>2</sub>/m<sup>2</sup>.an</p> <p>C</p> <p>D</p> <p>E</p> <p>F</p> <p>G</p> <p>émissions de CO<sub>2</sub> très importantes</p>

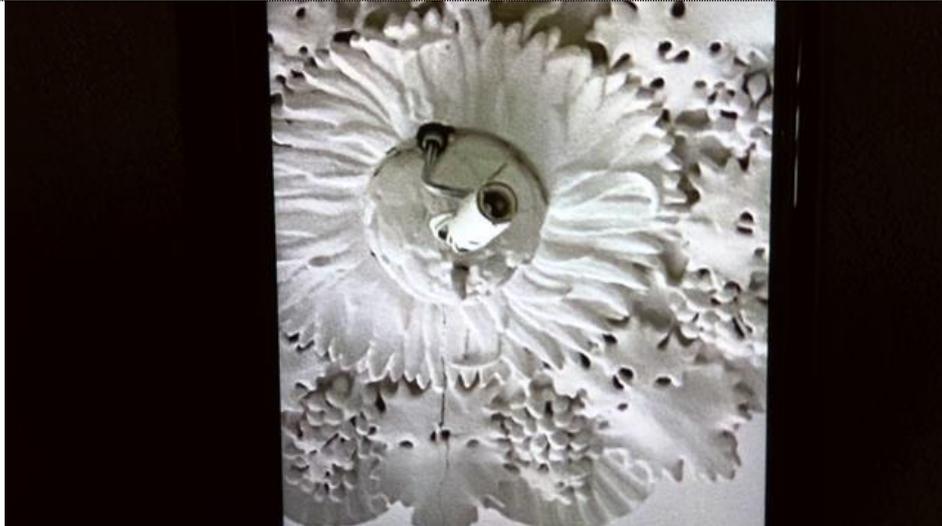
**Point de contrôle N° B.8.3 b)**

Description : L'installation comporte au moins un MATERIEL ELECTRIQUE inadapté à l'usage.

Localisation : Bureau

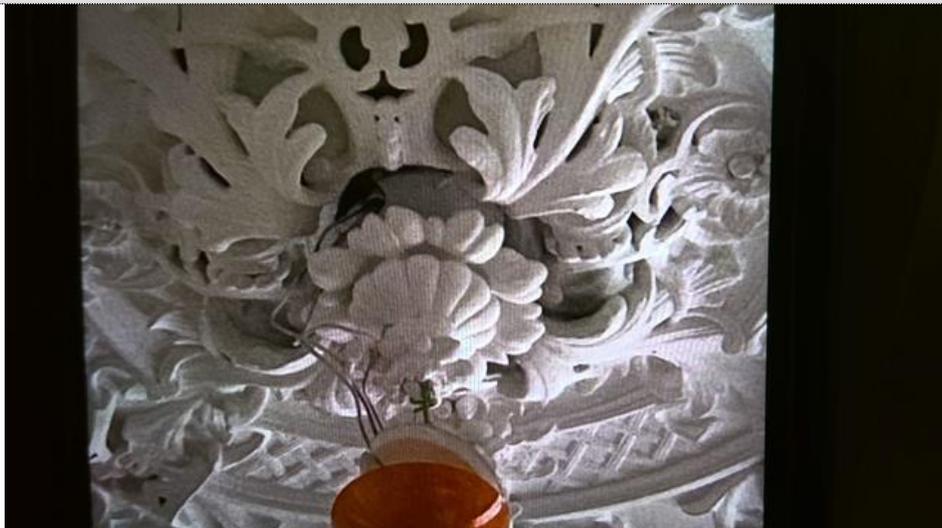
**Point de contrôle N° B.8.3 e)**

Description : Au moins un CONDUCTEUR isolé n'est pas placé sur toute sa longueur dans un conduit, une goulotte, une plinthe ou une huisserie, en matière isolante ou métallique, jusqu'à sa pénétration dans le MATERIEL ELECTRIQUE qu'il alimente.
