DOSSIER DE DIAGNOSTICS TECHNIQUES

Référence : 37429LIM - 13.06.23

Bien : **Appartement**
Adresse : **Appartement**
43 rue De la loi
87000 LIMOGES

NOTE DE SYNTHÈSE DES CONCLUSIONS

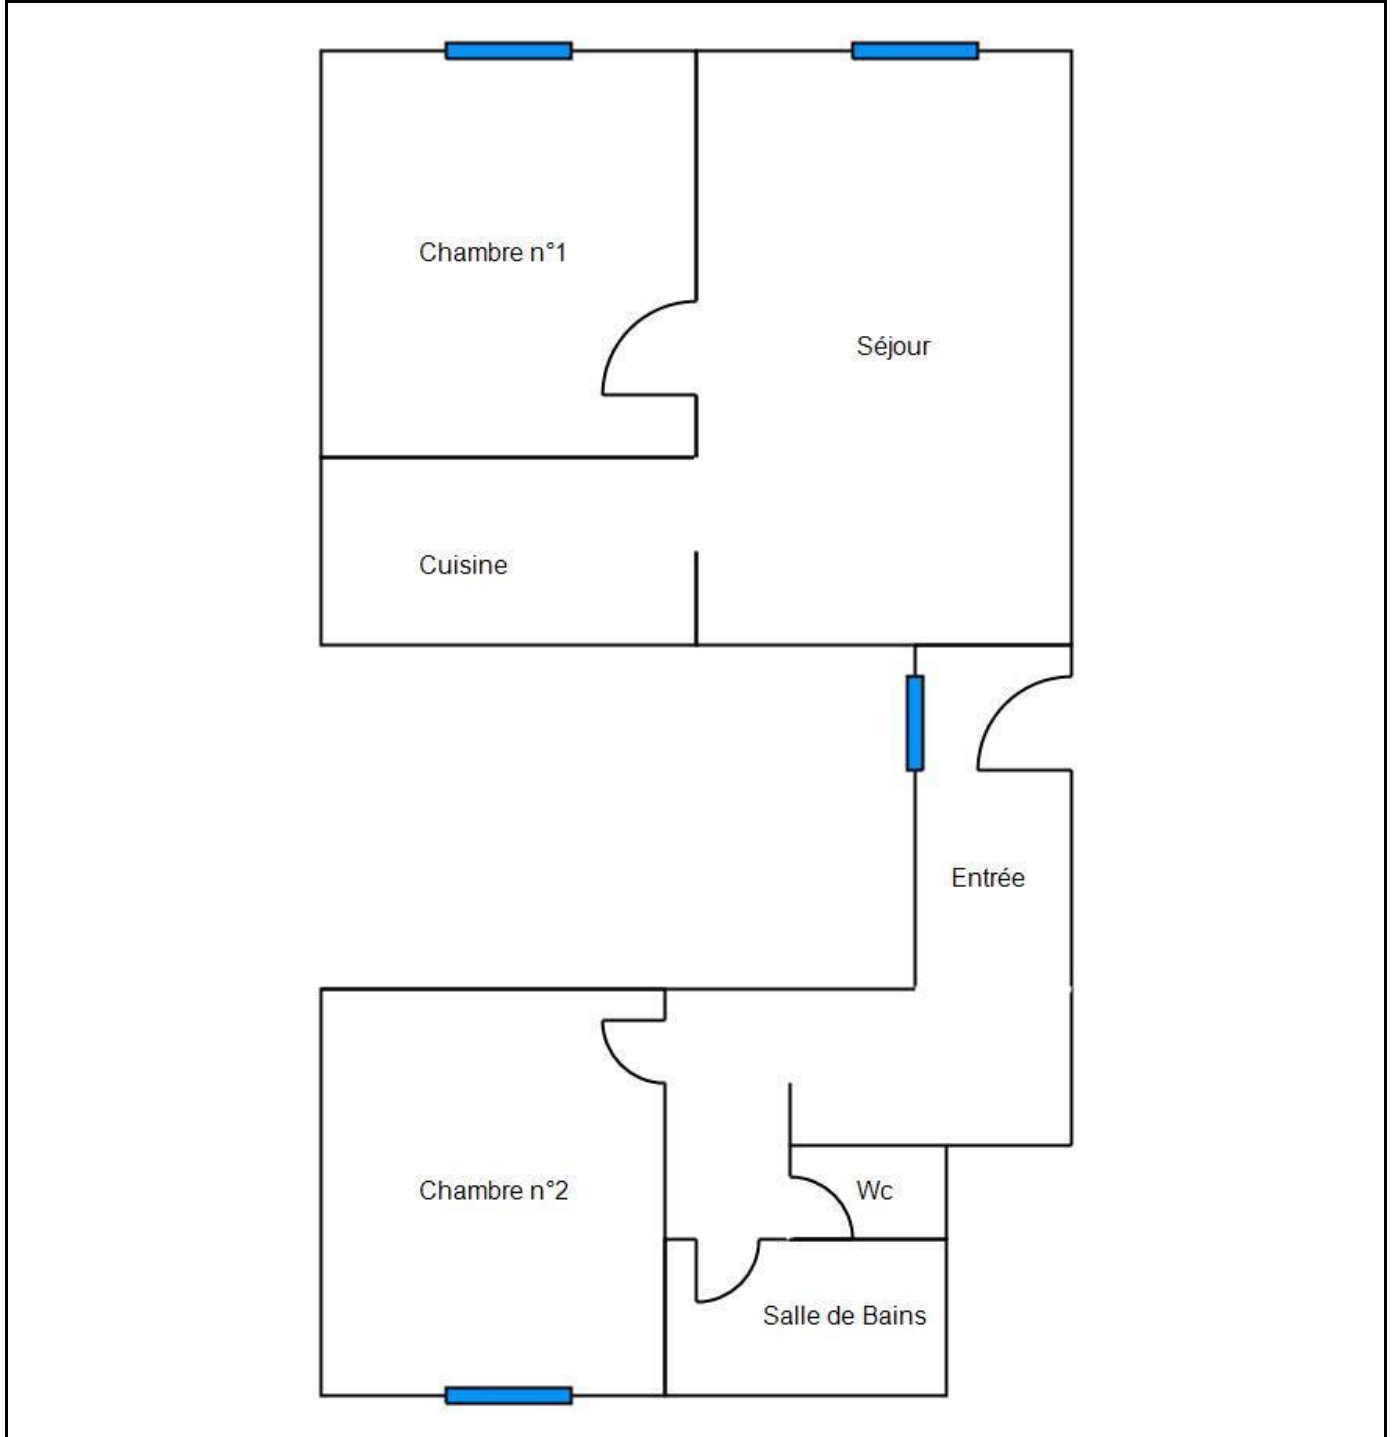
ANNEXE 1 – CROQUIS

PLANCHE DE REPERAGE USUEL			
N° dossier :	37429LIM - 13.06.23		Adresse de l'immeuble :
N° planche :	Version :	Type :	Appartement 43 rue De la loi 87000 LIMOGES
1/1	0	Croquis	Bâtiment – Niveau :
Origine du plan : Cabinet de diagnostics			Croquis N°1

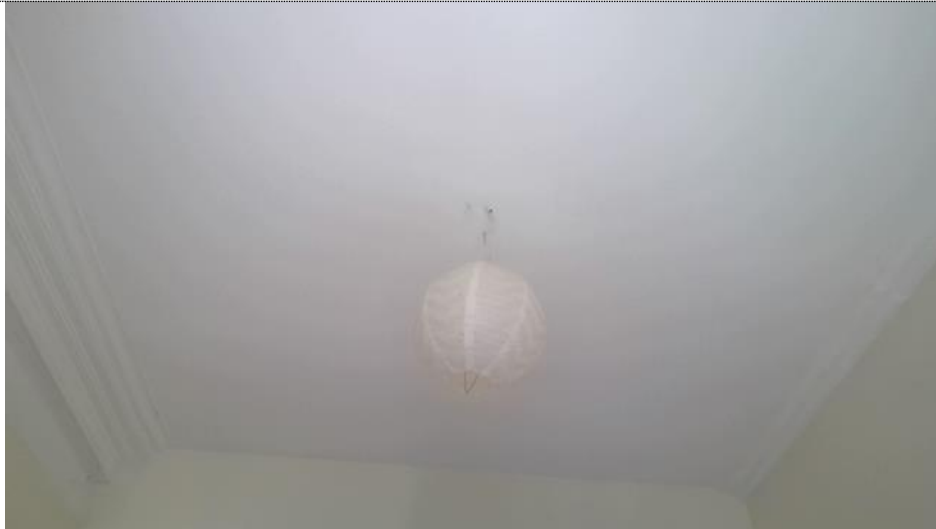
Point de contrôle N° B.8.3 b)

Description : L'installation comporte au moins un MATERIEL ELECTRIQUE inadapté à l'usage.

Localisation : Séjour

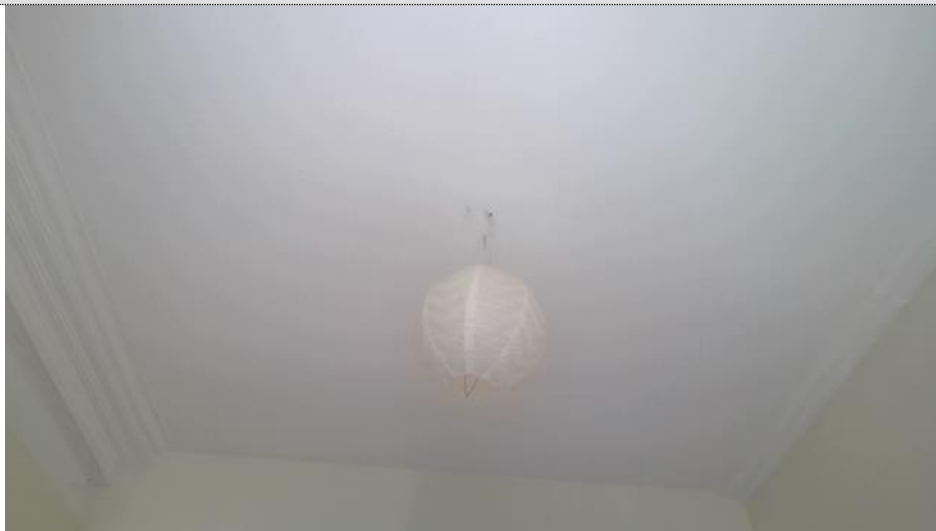
Point de contrôle N° B.8.3 e)

Description : Au moins un CONDUCTEUR isolé n'est pas placé sur toute sa longueur dans un conduit, une goulotte, une plinthe ou une huisserie, en matière isolante ou métallique, jusqu'à sa pénétration dans le MATERIEL ELECTRIQUE qu'il alimente.
