DOSSIER DE DIAGNOSTICS TECHNIQUES

Référence : 37433LIM - 13.06.23

Bien : **Appartement**
Adresse : **Appartement**
43 rue De la loi
87000 LIMOGES

NOTE DE SYNTHESE DES CONCLUSIONS

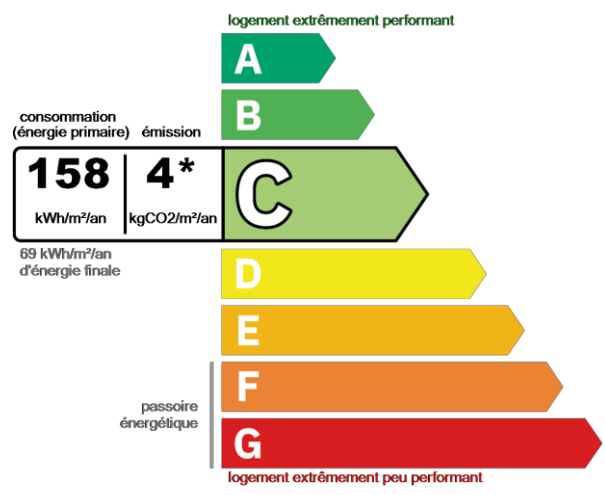
<p>consommation (énergie primaire) émission</p> <p>158 4*</p> <p>kWh/m².an kgCO₂/m².an</p> <p>69 kWh/m².an d'énergie finale</p> <p>passoire énergétique</p> <p>logement extrêmement performant</p> <p>logement extrêmement peu performant</p>

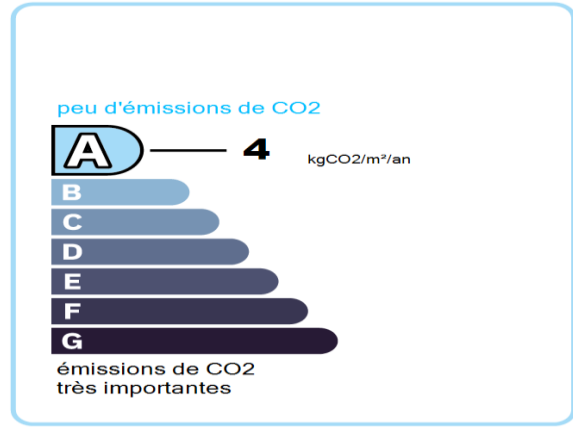
<p>peu d'émissions de CO₂</p> <p>A — 4 kgCO₂/m².an</p> <p>émissions de CO₂ très importantes</p>

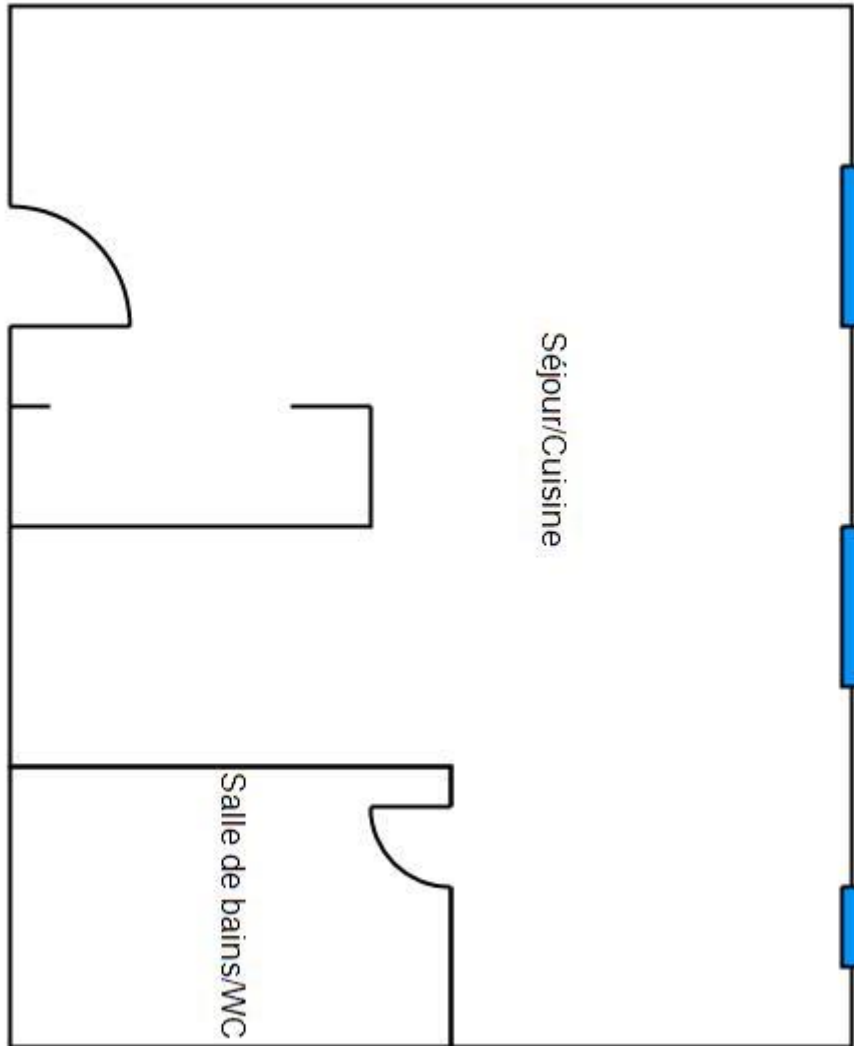
ANNEXE 1 – CROQUIS

PLANCHE DE REPERAGE USUEL				Adresse de l'immeuble :	
N° dossier :	37433LIM - 13.06.23			Appartement 43 rue De la loi 87000 LIMOGES	
N° planche :	1/1	Version : 0	Type : Croquis		
Origine du plan :	Cabinet de diagnostics			Bâtiment – Niveau :	Croquis N°1
