DOSSIER DE DIAGNOSTICS TECHNIQUES

Référence : 37435LIM - 13.06.23

Bien : **Appartement**
Adresse : **Appartement**
43 rue De la loi
87000 LIMOGES

NOTE DE SYNTHÈSE DES CONCLUSIONS

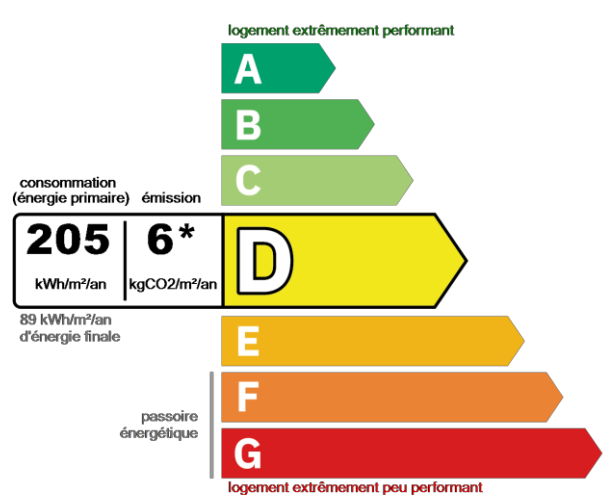
Consommations énergétiques <small>(en énergie primaire) pour le chauffage, la production d'eau chaude sanitaire et le refroidissement, déduction faite de la production d'électricité à demeure</small>	Emissions de gaz à effet de serre (GES) <small>pour le chauffage, la production d'eau chaude sanitaire et le refroidissement</small>
Consommation conventionnelle : 205 kWh_{ep}/m².an	Estimation des émissions : 6 kg_{eq}CO₂/m².an

<p>logement extrêmement performant</p> <p>A</p> <p>B</p> <p>C</p> <p>consommation (énergie primaire) émission</p> <p>205 6*</p> <p>kWh/m².an kgCO₂/m².an</p> <p>D</p> <p>89 kWh/m².an d'énergie finale</p> <p>E</p> <p>F</p> <p>G</p> <p>passoire énergétique</p> <p>logement extrêmement peu performant</p>

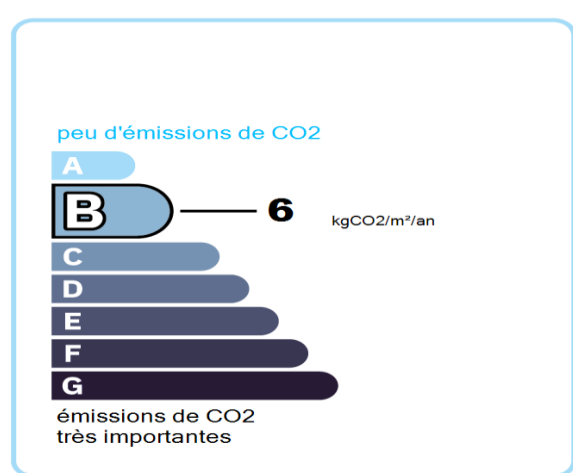
<p>peu d'émissions de CO₂</p> <p>A</p> <p>B — 6 kgCO₂/m².an</p> <p>C</p> <p>D</p> <p>E</p> <p>F</p> <p>G</p> <p>émissions de CO₂ très importantes</p>
