DOSSIER DE DIAGNOSTICS TECHNIQUES

Référence : 37431LIM - 13.06.23

Bien : **Appartement**
Adresse : **Appartement**
43 rue De la loi
87000 LIMOGES

RAPPORT N° 37431LIM - 13.06.23

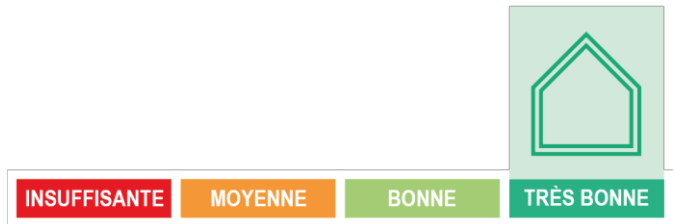
Performance de l'isolation

murs	Mur 3 Ouest Pans de bois avec remplissage tout venant donnant sur Extérieur, isolé Mur 1 Est Pans de bois avec remplissage tout venant donnant sur Extérieur, isolé Mur 2 Nord-Ouest Pans de bois avec remplissage tout venant donnant sur Circulations communes, isolé	bonne

plancher bas	Pas de plancher déperditif

toiture / plafond	Pas de plafond déperditif

portes et fenêtres	Fenêtres battantes, Menuiserie Bois - double vitrage vertical (e = 16 mm) avec Fermeture Porte opaque pleine isolée	bonne
