## DOSSIER DE DIAGNOSTICS TECHNIQUES

Référence : 37434LIM - 13.06.23

Bien : **Appartement**  
Adresse : **Appartement**  
**43 rue De la loi**  
**87000 LIMOGES**

# DPE diagnostic de performance énergétique (logement)

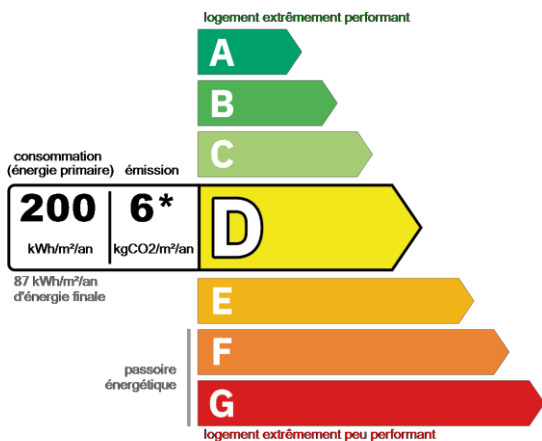
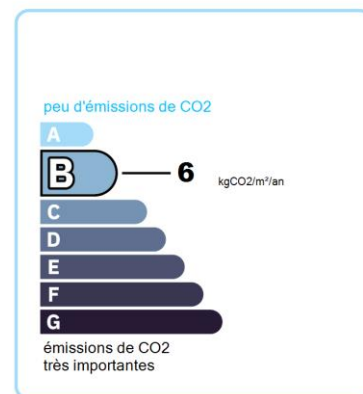
## Performance énergétique

Le niveau de consommation énergétique dépend de l'isolation du logement et de la performance des équipements. Pour l'améliorer, voir pages 5 à 6

Ce logement émet 479 kg de CO<sub>2</sub> par an, soit l'équivalent de 2480 km parcourus en voiture. Le niveau d'émissions dépend principalement des types d'énergies utilisées (bois, électricité, gaz, fioul, etc.)

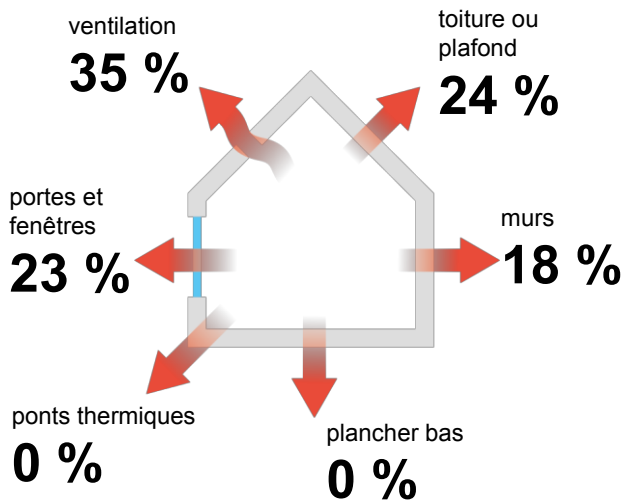
### Schéma des déperditions de chaleur

murs	Mur 1 Est Pans de bois avec remplissage tout venant donnant sur Extérieur, isolé Mur 3 Ouest Pans de bois avec remplissage tout venant donnant sur Extérieur, isolé Mur 4 Sud Pans de bois avec remplissage tout venant donnant sur Circulations communes, isolé	<b>bonne</b>

plancher bas	Pas de plancher déperditif

toiture / plafond	Plafond 1 Plaques de plâtre donnant sur Combles perdus, isolé	<b>insuffisante</b>

portes et fenêtres	Fenêtres battantes, Menuiserie Bois - double vitrage vertical (e = 16 mm) avec Fermeture Fenêtres battantes, Menuiserie Bois - double vitrage vertical (e = 16 mm) avec Fermeture Fenêtres battantes, Menuiserie Bois - double vitrage vertical (e = 16 mm) avec Fermeture Fenêtres battantes, Menuiserie Bois - double vitrage vertical (e = 16 mm) Porte opaque pleine isolée	<b>bonne</b>

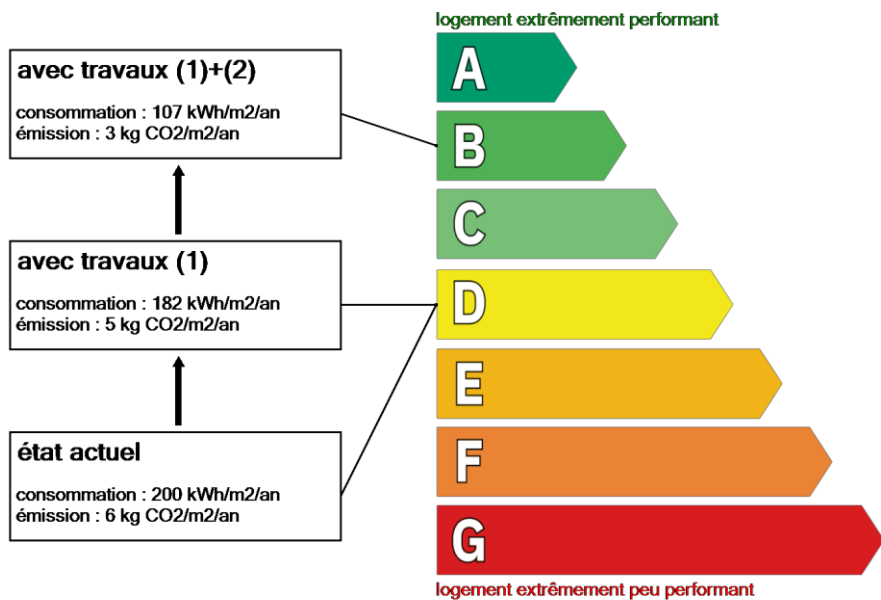
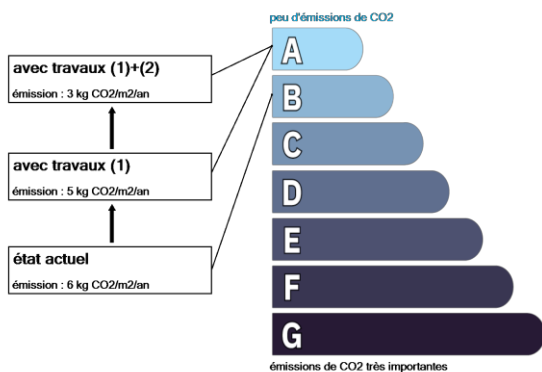
Évolution de la performance après travaux

Dont émissions de gaz à effet de serre

## Les travaux essentiels montant estimé : 2400 à 5200 €

portes et fenêtres	Remplacement menuiserie et vitrage peu émissif : Remplacement des fenêtres et portes- fenêtres par des menuiseries avec double-vitrage peu émissif. (Pour bénéficier du crédit d'impôt pour dépenses d'équipement de l'habitation principale, choisir un $U_w \leq 1,3$ $W/m^2.K$ et un facteur de transmission solaire $Sw \geq 0,3$ ou un $U_w \leq 1,7$ $W/m^2.K$ et un facteur de transmission solaire $Sw \geq 0,36$ . Montant estimé par fenêtre Lors du changement des fenêtres et s'il n'y a pas d'entrées d'air par ailleurs, prévoir des fenêtres avec des entrées d'air intégrées pour assurer le renouvellement de l'air	$U_w < 1,7W/m^2K$

**Les travaux à envisager** montant estimé : 3800 à 16000 €

ventilation	Installer une VMC Hygroréglable type B : Installer une VMC Hygroréglable type B
