DOSSIER DE DIAGNOSTICS TECHNIQUES

Référence : 37437LIM - 13.06.23

Bien : **Appartement**
Adresse : **Appartement**
43 rue De la loi
87000 LIMOGES

NOTE DE SYNTHESE DES CONCLUSIONS

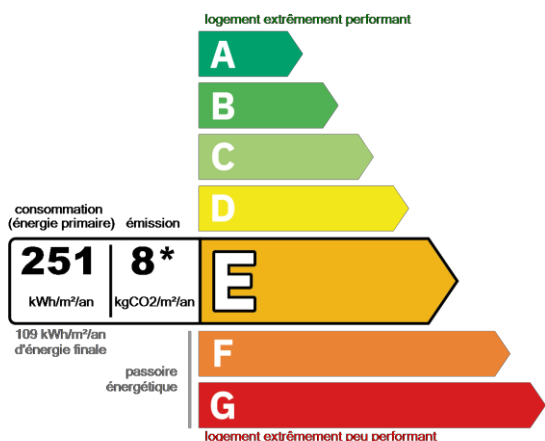
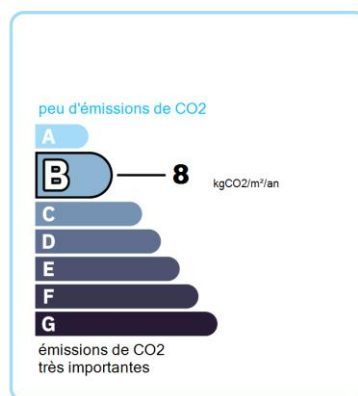
Performance énergétique

Le niveau de consommation énergétique dépend de l'isolation du logement et de la performance des équipements. Pour l'améliorer, voir pages 5 à 6

Ce logement émet 544 kg de CO₂ par an, soit l'équivalent de 2821 km parcourus en voiture. Le niveau d'émissions dépend principalement des types d'énergies utilisées (bois, électricité, gaz, fioul, etc.)

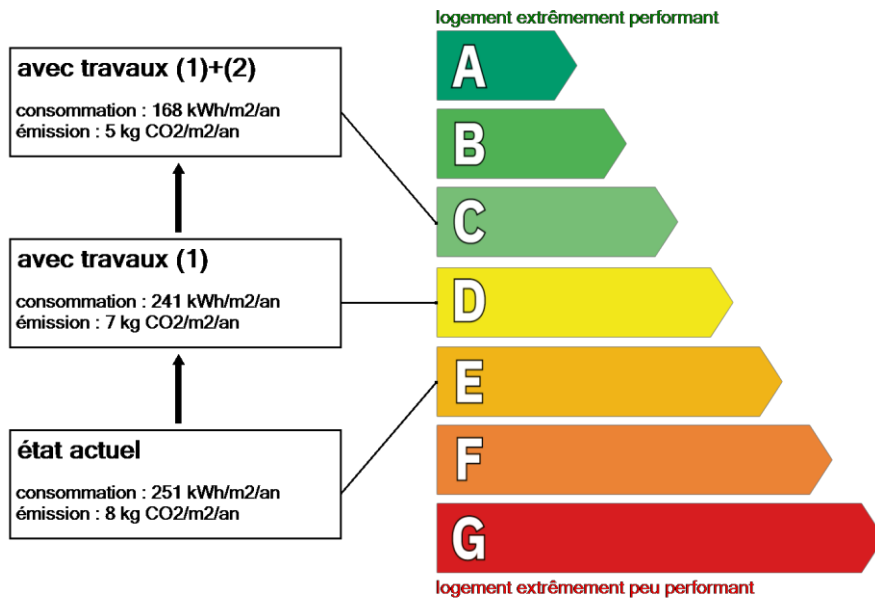
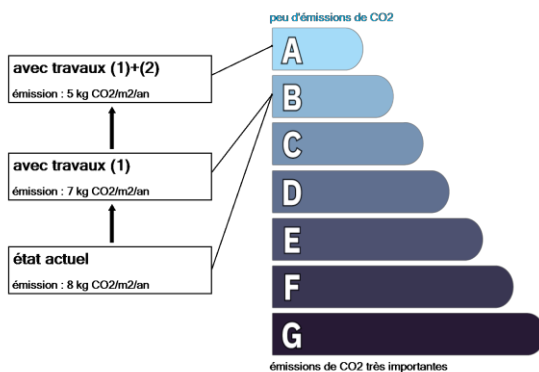
Évolution de la performance après travaux

Les travaux essentiels montant estimé : 1500 à 3250 €

Les travaux à envisager montant estimé : 3800 à 16000 €
