DOSSIER DE DIAGNOSTICS TECHNIQUES

Référence : 36802LIM - 13.06.23

Bien : **Appartement**
Adresse : **Appartement**
43 rue De la loi
87000 LIMOGES

RAPPORT N° 36802LIM - 13.06.23

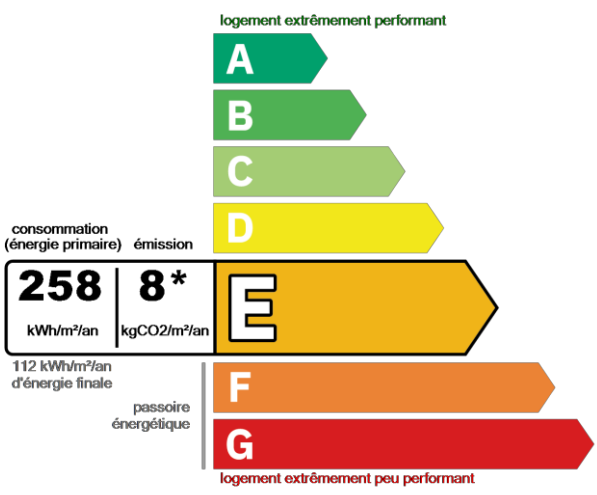
<p>logement extrêmement performant</p> <p>A</p> <p>B</p> <p>C</p> <p>D</p> <p>E</p> <p>F</p> <p>G</p> <p>logement extrêmement peu performant</p> <p>consommation (énergie primaire) émission</p> <p>258 kWh/m².an 8* kgCO₂/m².an</p> <p>112 kWh/m².an d'énergie finale</p> <p>passoire énergétique</p>

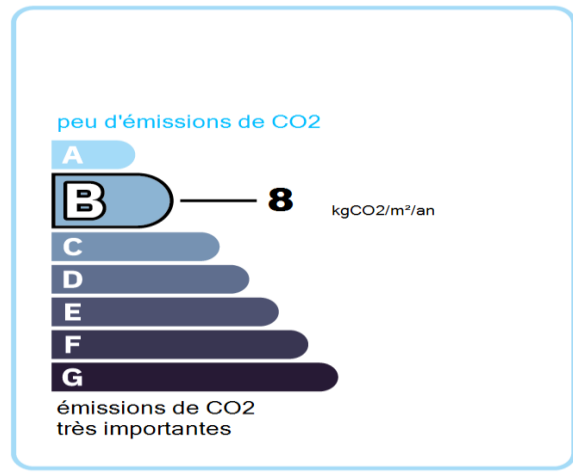
<p>peu d'émissions de CO₂</p> <p>A</p> <p>B — 8 kgCO₂/m².an</p> <p>C</p> <p>D</p> <p>E</p> <p>F</p> <p>G</p> <p>émissions de CO₂ très importantes</p>

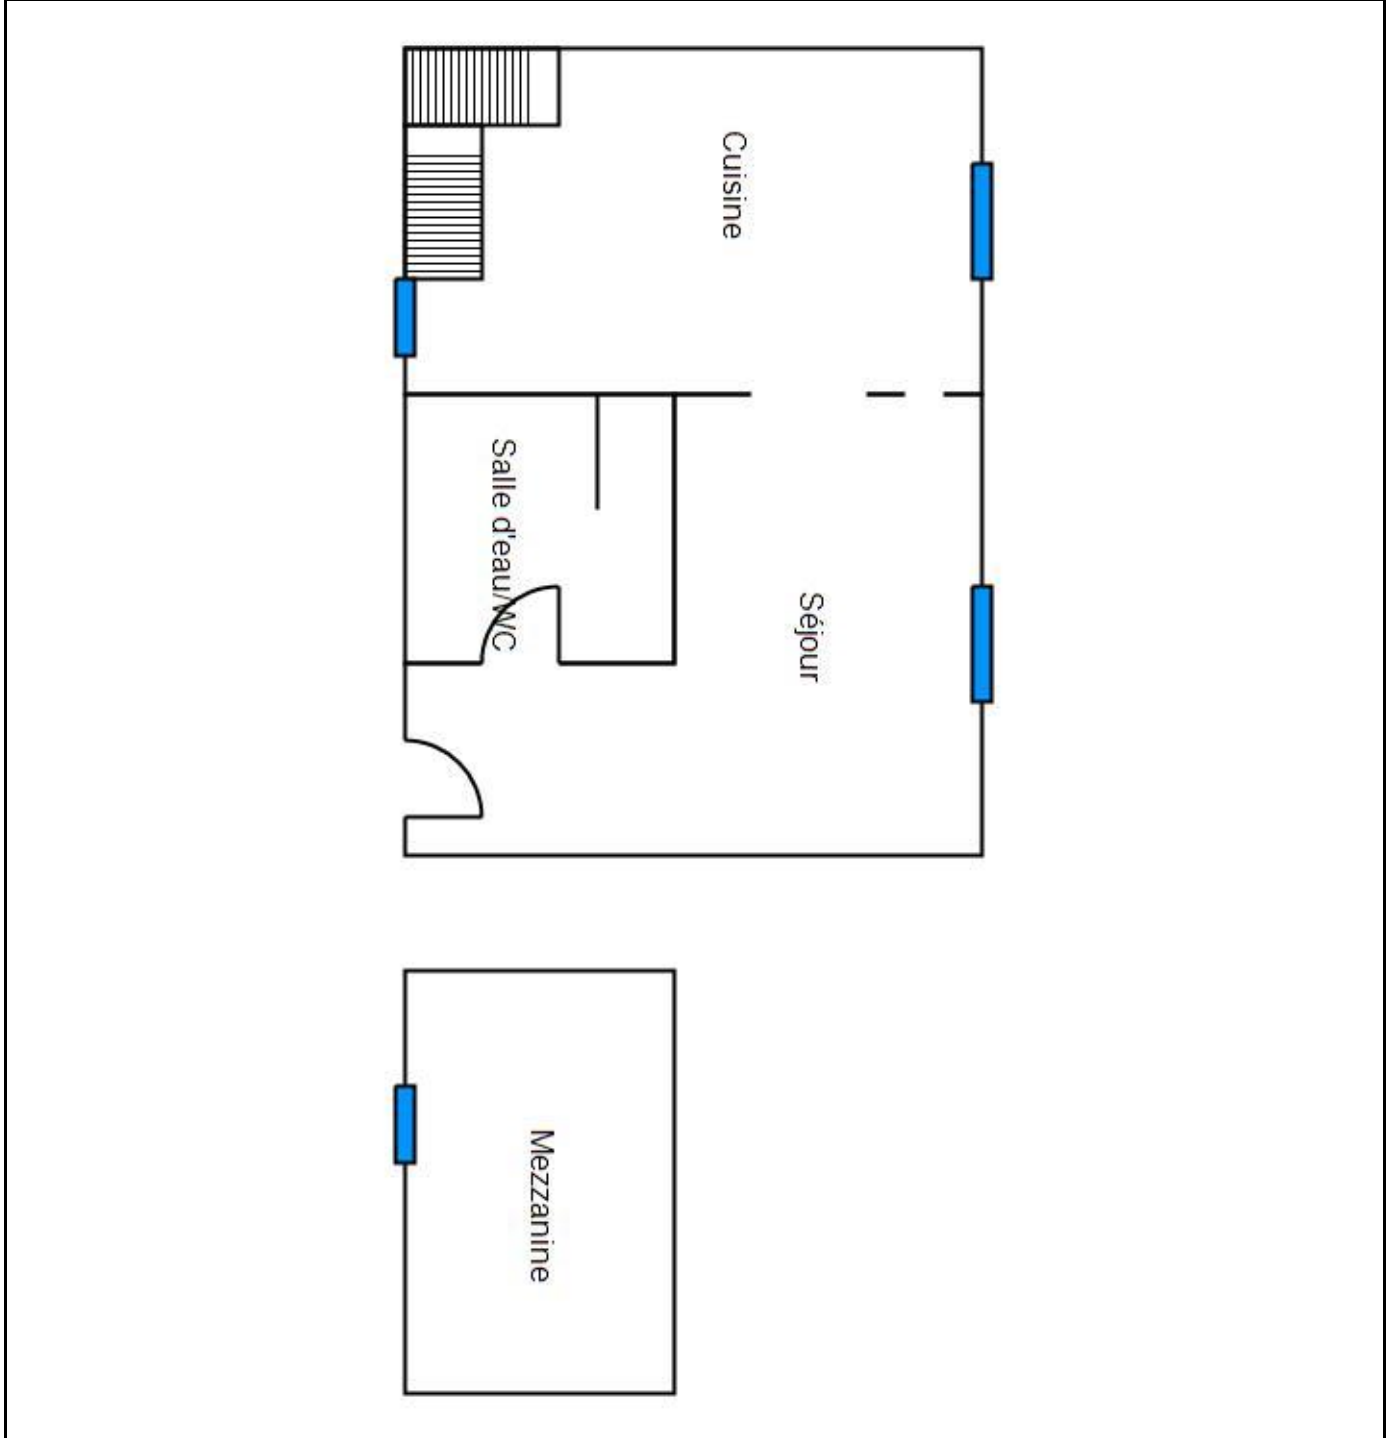
ANNEXE 1 – CROQUIS

PLANCHE DE REPERAGE USUEL					
N° dossier :	36802LIM - 13.06.23			Adresse de l'immeuble :	Appartement 43 rue De la loi 87000 LIMOGES
N° planche :	1/1	Version :	0	Type :	Croquis
Origine du plan :	Cabinet de diagnostics			Bâtiment – Niveau :	Croquis N°1
