**Rapport de mission de repérage des matériaux et produits contenant de l'amiante pour l'établissement du constat établi à l'occasion de la vente d'un immeuble bâti (listes A et B de l'annexe 13-9 du Code de la Santé publique)**

Numéro de dossier : LATISNERE241203-2152  
Date du repérage : 06/11/2024

| Adresse | Rue : ..... <b>16 rue Ploermel</b><br>Bât., escalier, niveau, appartement n°, lot n°:<br><b>Ce bien ne fait pas partie d'une copropriété</b><br>Code postal, ville : . <b>44000 NANTES</b><br><b>Section cadastrale CI, Parcelle(s) n° 598-748-749-750-751-752-753-754-755</b> |

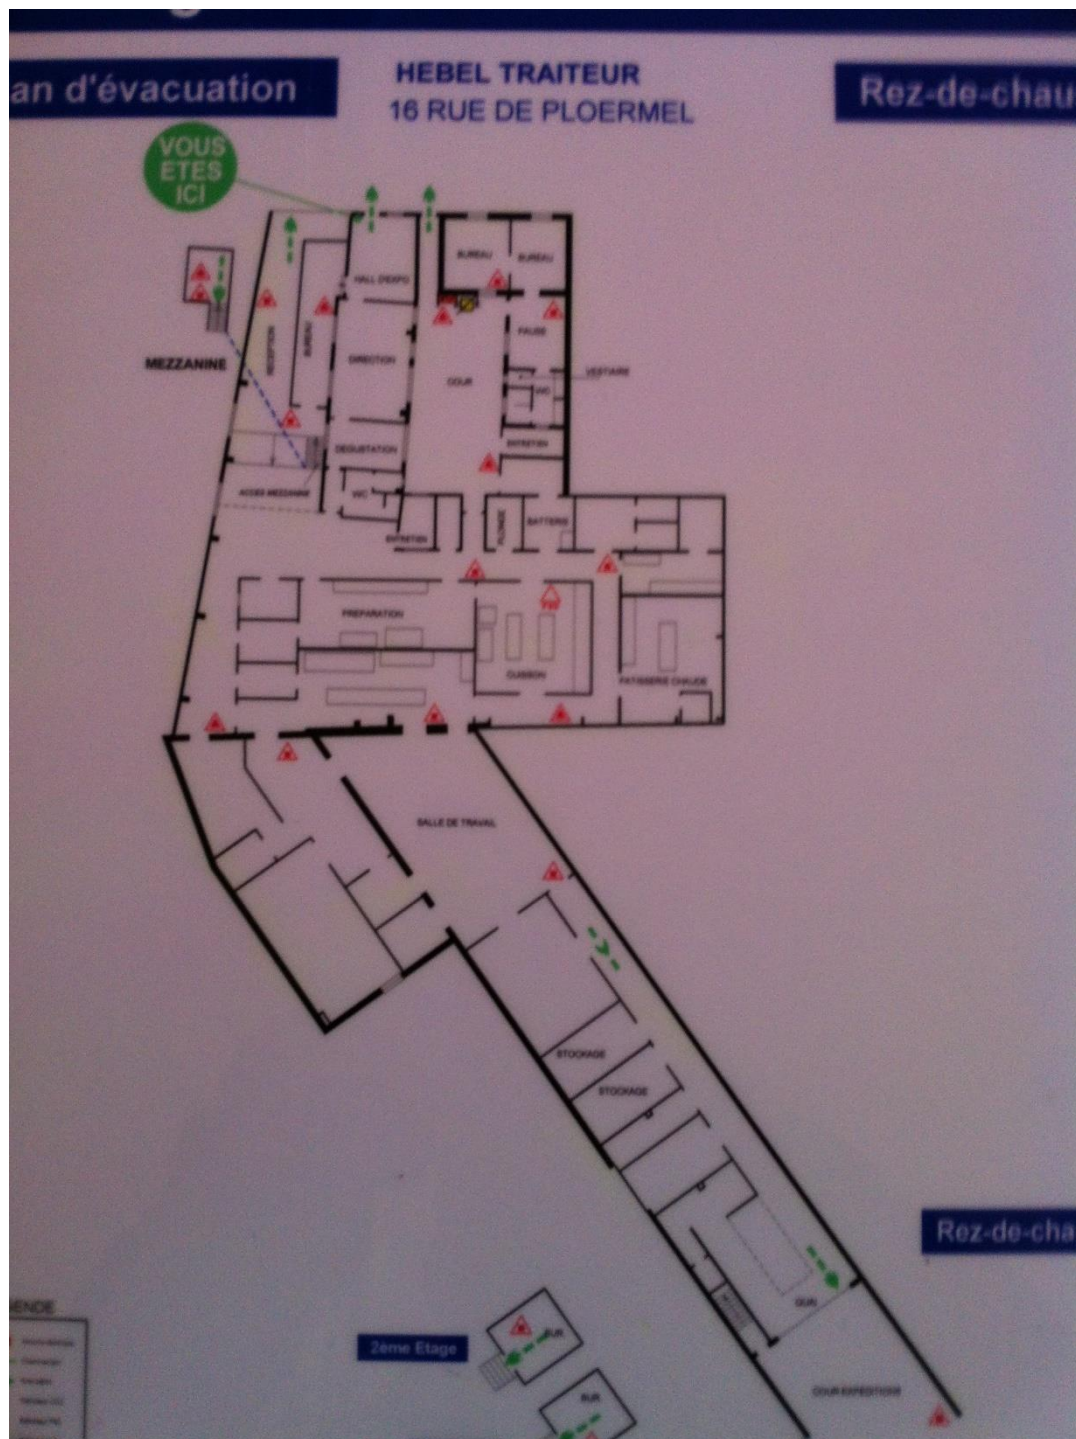
## 7.1 - Annexe - Schéma de repérage

Il s'agit de l'ensemble des locaux ou parties de l'immeuble concerné par la mission de repérage figurant sur le schéma de repérage joint en annexe à l'exclusion des locaux ou parties d'immeuble n'ayant pu être visités.
