Dossier N° 25-01-30-02

# Dossier de Diagnostic Technique

## Vente

**41 IMPASSE PAULIN  
24380 EGLISE NEUVE DE VERGT**

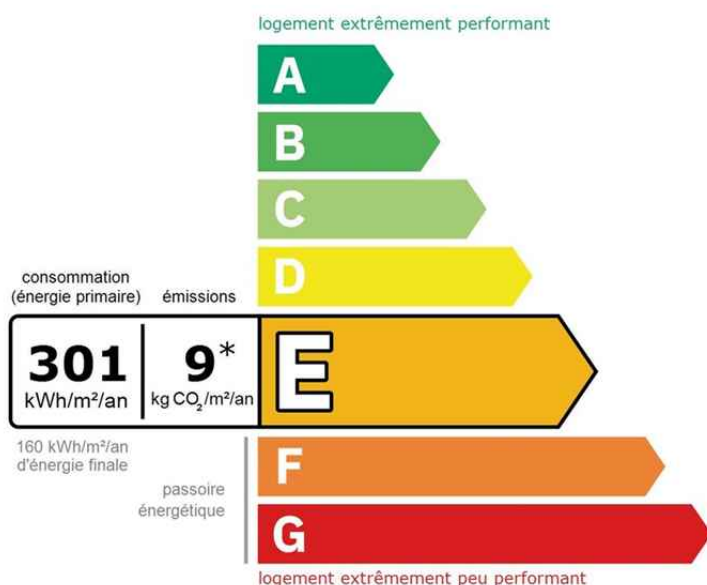
## Performance énergétique et climatique

Le niveau de consommation énergétique dépend de l'isolation du logement et de la performance des équipements.  
Pour l'améliorer, voir pages 4 à 6

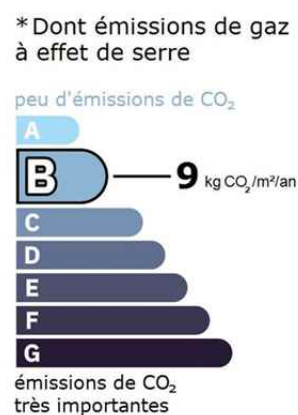
Ce logement émet 1 204 kg de CO₂ par an, soit l'équivalent de 6 239 km parcourus en voiture.  
Le niveau d'émissions dépend principalement des types d'énergies utilisées (bois, électricité, gaz, fioul, etc.)
