AGIR POUR LE LOGEMENT  
DIAGNOSTIQUEURS

## Document de synthèse

Dossier n° : SA25/02/0125

Adresse : **80 Avenue d'Ecosse**  
**16200 JARNAC**

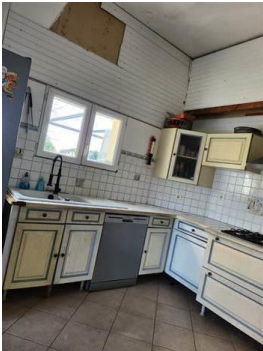
| Photo | Description | Conseil |
|---|---|---|
| | Risque de pathologie : Absence de ventilation dans les pièces humide. Le renouvellement d'air est insuffisant car il s'effectue uniquement par ouverture des fenêtres. Dégradation de la qualité de l'air et augmentation des risques de condensation et de dégradation des parois. | Installer une ventilation mécanique contrôlée conforme à la réglementation en vigueur |

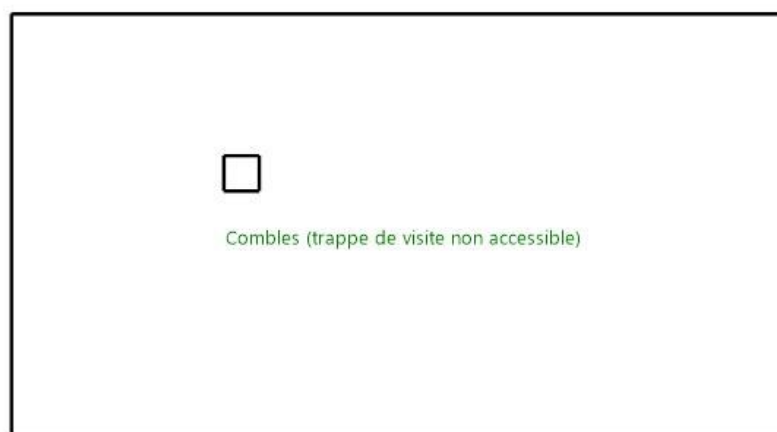
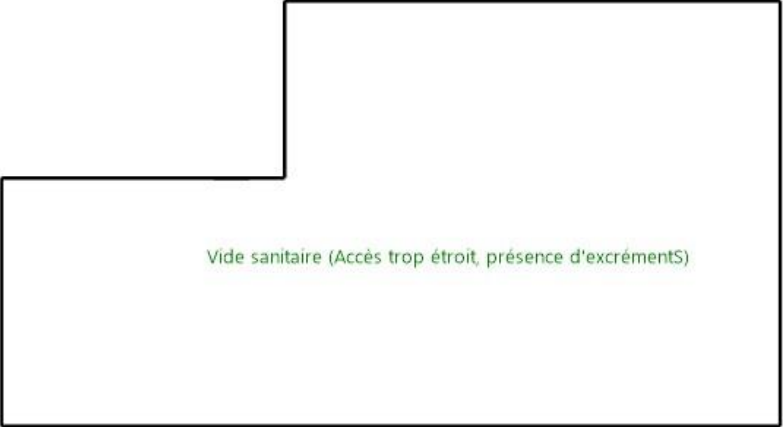
## Croquis de repérage

Vide sanitaire (Accès trop étroit, présence d'excréments)

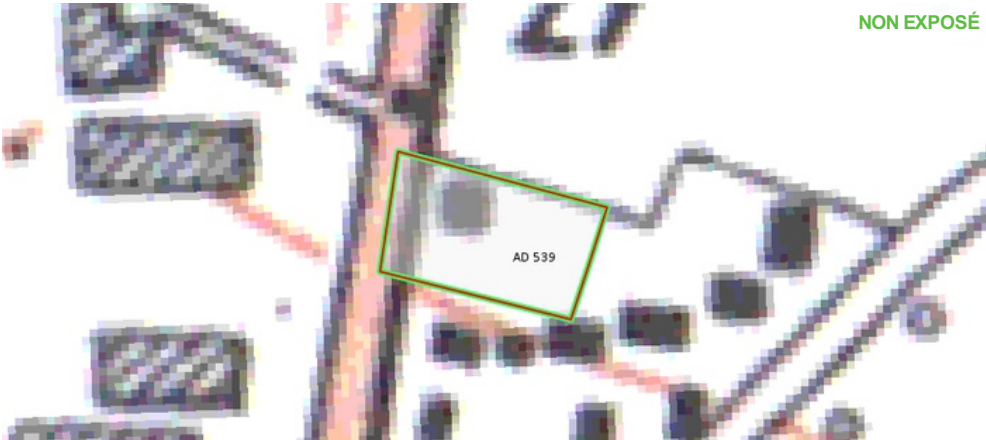
| | <div data-bbox="1132 257 1634 292">Zoom extrait de la carte originale ci-contre</div> <div data-bbox="1746 323 1867 344">NON EXPOSÉ</div> <div data-bbox="893 773 1074 797">Inondation Approuvé</div> |
