## Dossier Technique Immobilier

Numéro de dossier : Ref : 220289 - CEGC - [REDACTED]  
Date du repérage : 14/05/2025

# DOSSIER DE DIAGNOSTICS TECHNIQUES

## Rapport de l'état relatif à la présence de termites dans le bâtiment

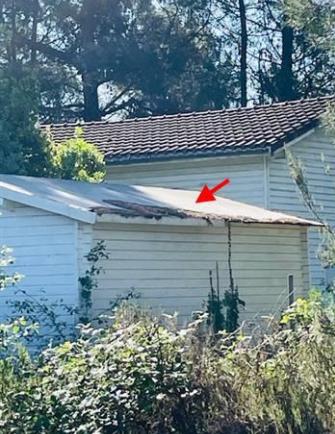
Localisation	Identifiant + Description	Justification	Etat de conservation et préconisations	Photo
Extérieur - Abri de jardin sur rue (présence de mobilier lourd)	<u>Identifiant:</u> M001 <u>Description:</u> Bardeaux bitume ("shingle") <u>Liste selon annexe.13-9 du CSP:</u> B	pour sa fonction	Matériau non dégradé  <b>Résultat</b> EP**

<p>Photo n° PhA001          Localisation : Extérieur - Abri de jardin sur rue (présence de mobilier lourd)          Ouvrage : Revêtements bitumineux d'étanchéité          Partie d'ouvrage : Bardeaux bitume ("shingle")          Description : Bardeaux bitume ("shingle")</p>

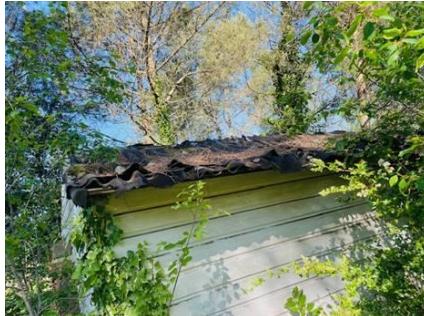
Extérieur - Abri de jardin sur arrière (présence de mobilier lourd)	<u>Identifiant:</u> M002 <u>Description:</u> Bardeaux bitume ("shingle") <u>Liste selon annexe.13-9 du CSP:</u> B	Non prélevé pour ne pas altérer sa fonction	Matériau dégradé (étendue ponctuelle)  <b>Résultat</b> AC1**

<p>Photo n° PhA002          Localisation : Extérieur - Abri de jardin sur arrière (présence de mobilier lourd)          Ouvrage : Revêtements bitumineux d'étanchéité          Partie d'ouvrage : Bardeaux bitume ("shingle")          Description : Bardeaux bitume ("shingle")</p>
