**Rapport de mission de repérage des matériaux et produits contenant de l'amiante pour
l'établissement du constat établi à l'occasion de la vente d'un immeuble bâti
(Listes A et B de l'annexe 13-9 du Code de la Santé publique)**

Numéro de dossier : 41900
Date du repérage : 06/08/2024

Adresse	Adresse : Méribel Commune : 73550 LES ALLUES Désignation & situation du bien : Les Carlines n°D1/D2, Rdc (lots 39/40)
Périmètre de repérage : Partie habitation et annexes : Cave (lot16) et casier à skis (lot32)
Type de logement : Fonction principale du bâtiment : Date de construction : Appartement Habitation (partie privative d'immeuble) 1973

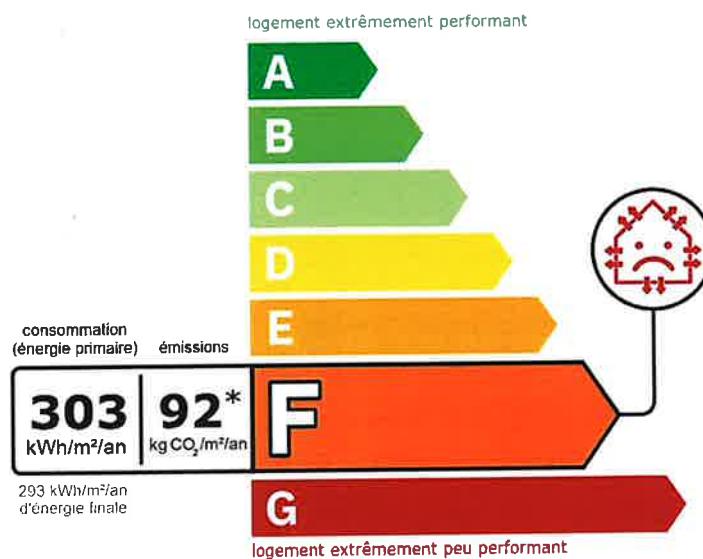
Performance énergétique et climatique

Le niveau de consommation énergétique dépend de l'isolation du logement et de la performance des équipements.
Pour l'améliorer, voir pages 4 à 6

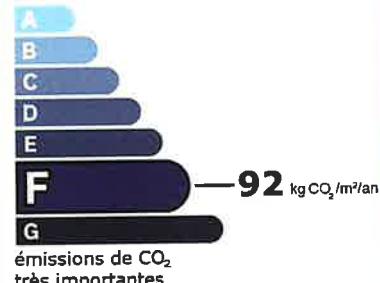
Ce logement émet 4 389 kg de CO₂ par an, soit l'équivalent de 22 740 km parcourus en voiture.

Le niveau d'émissions dépend principalement des types d'énergies utilisées (bois, électricité, gaz, fioul, etc.)

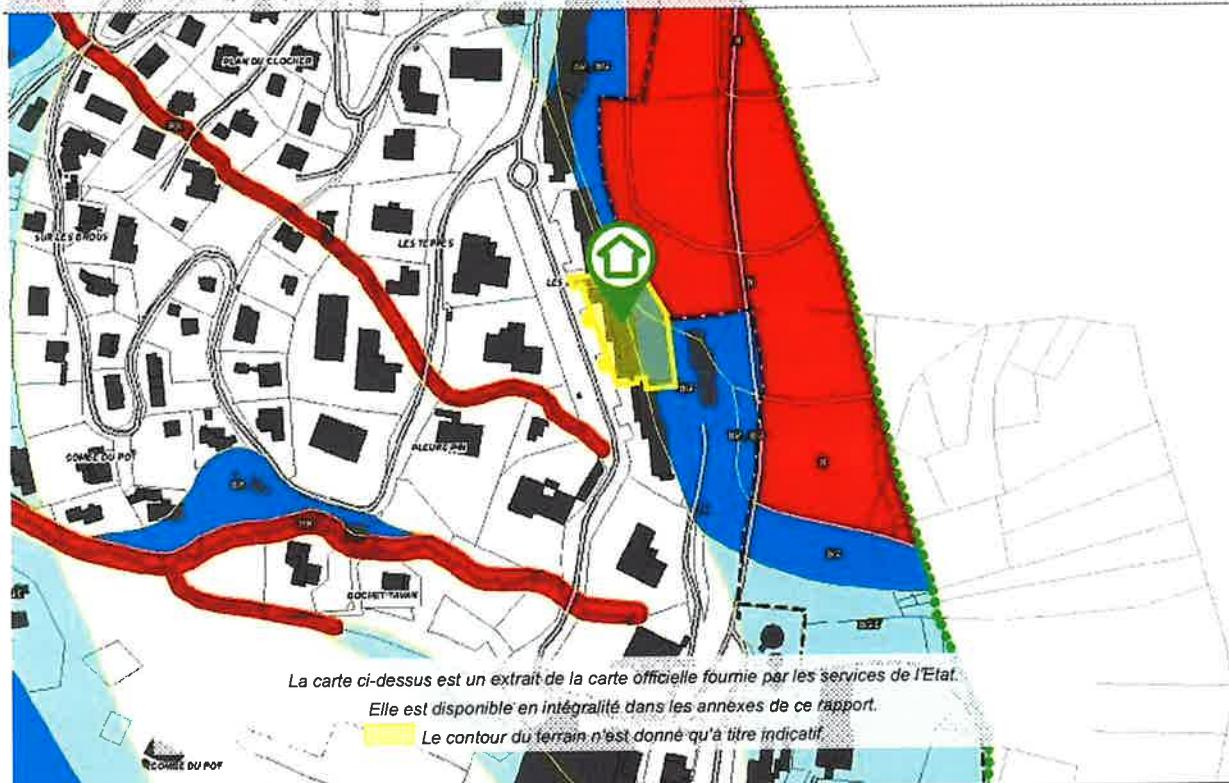
Non concerné*

* L'immeuble n'est pas situé dans le périmètre d'une zone à risques

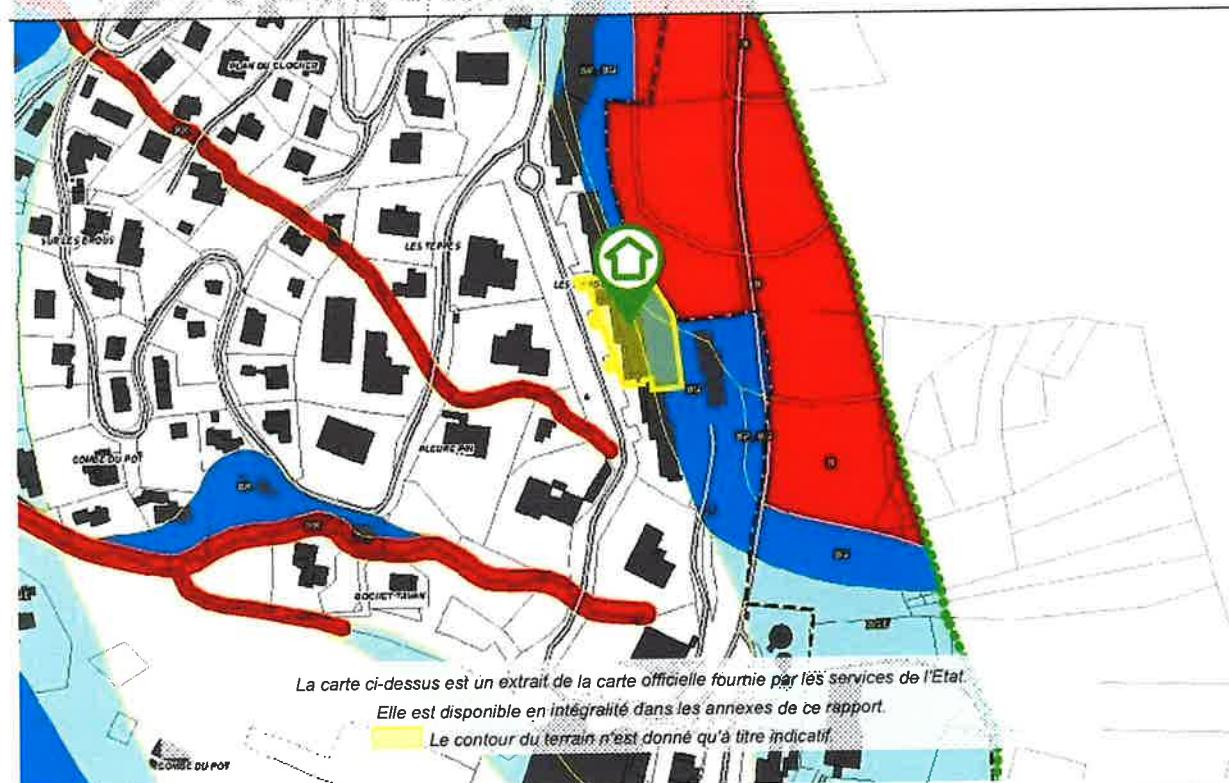
Inondation

PPRn Débordement rapide (torrentiel), approuvé le 27/03/2018
(multirisque)

Non concerné*

* L'immeuble n'est pas situé dans le périmètre d'une zone à risques

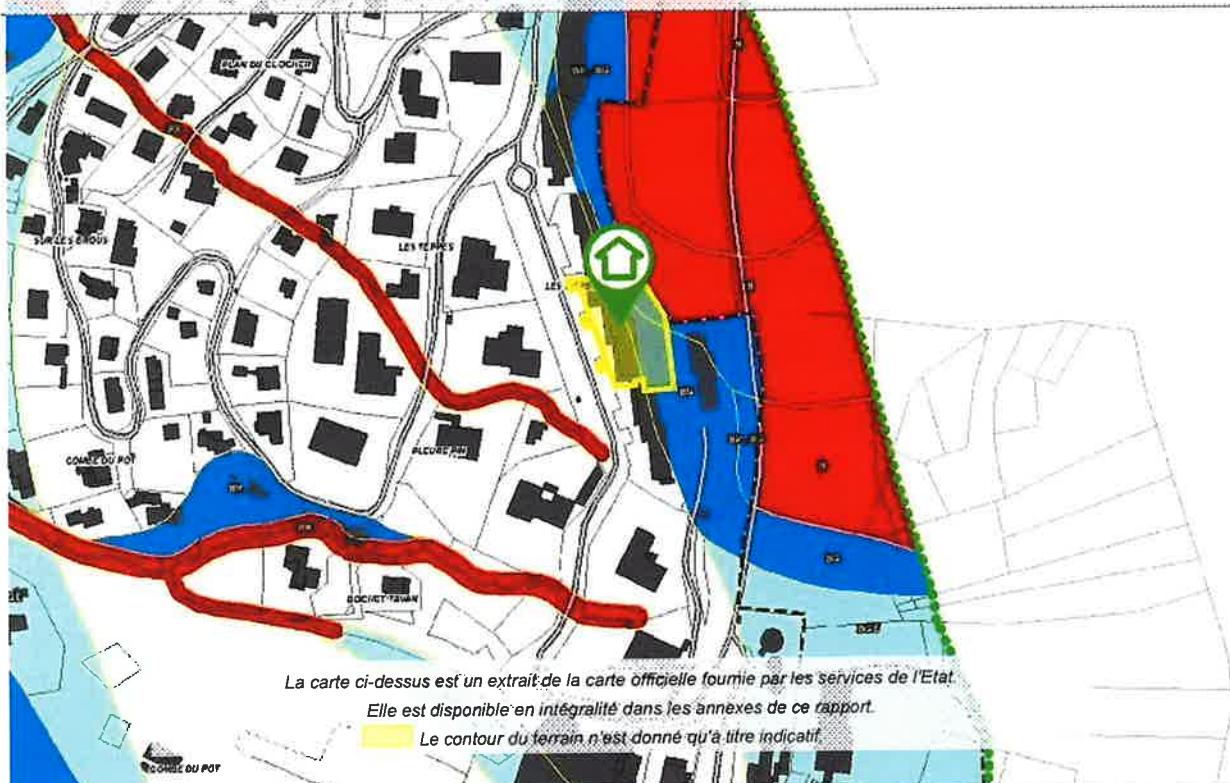
Mouvement de terrain

PPRn Chutes de pierres ou de blocs, approuvé le 27/03/2018
(multirisque)

Concerné*

* zone bleue : BP

- Le risque Mouvement de terrain Chutes de pierres ou de blocs et par la réglementation du PPRn multirisque approuvé le 27/03/2018. zone bleue : BP
Des prescriptions de travaux existent selon la nature de l'immeuble ou certaines conditions caractéristiques.
- Le risque Mouvement de terrain Glissement de terrain et par la réglementation du PPRn multirisque approuvé le 27/03/2018. zone bleue : BG
Des prescriptions de travaux existent selon la nature de l'immeuble ou certaines conditions caractéristiques.
- Le risque sismique (niveau 3, sismicité Modérée) et par la réglementation de construction parasismique EUROCODE 8
- Le risque Radon (niveau : significatif)

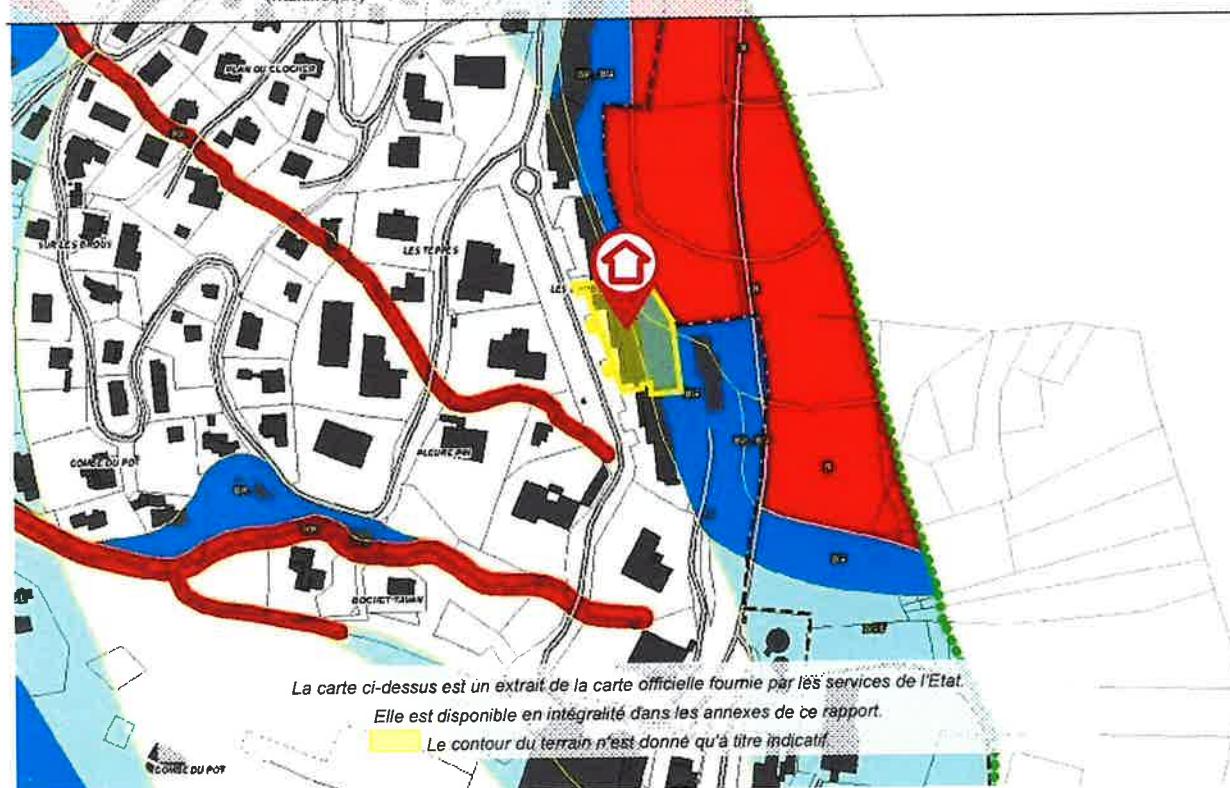
Mouvement de terrain

PPRn Glissement de terrain, approuvé le 27/03/2018 (multirisque)

Concerné*

* zone bleue : BG

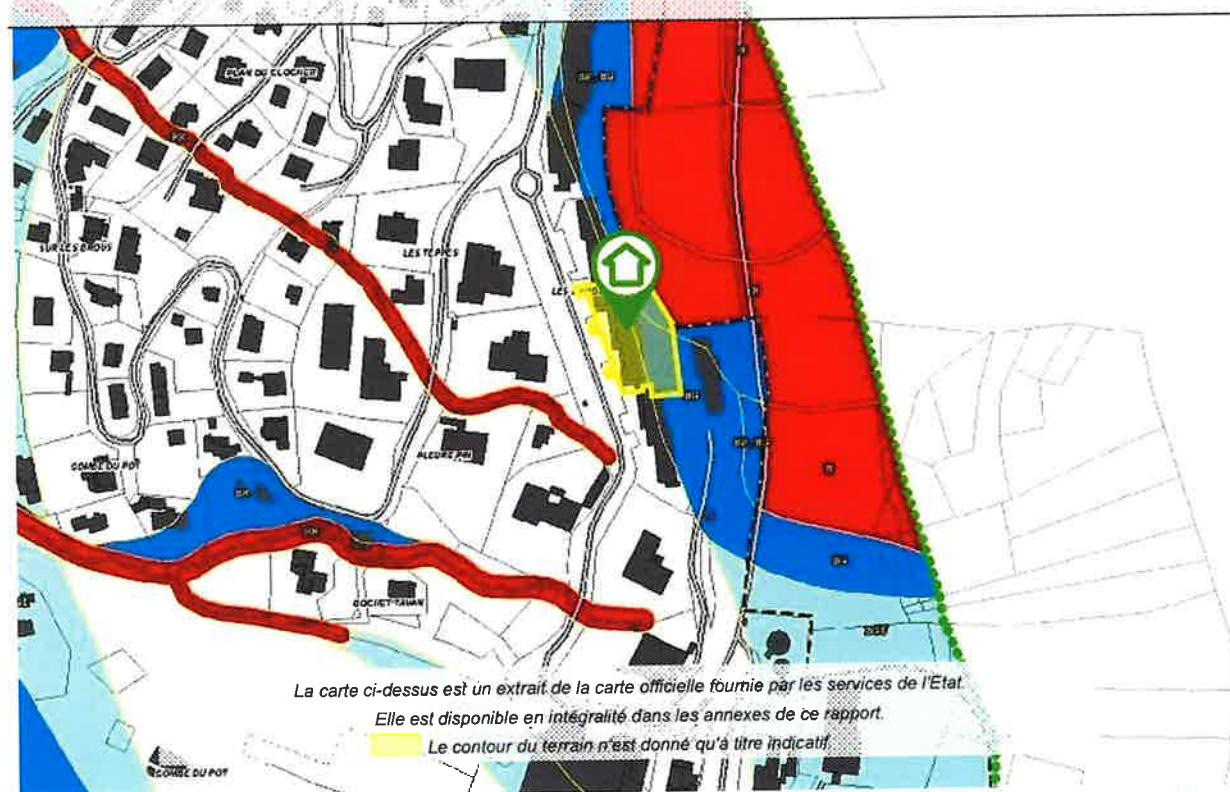
Avalanche

PPRn Avalanche, approuvé le 27/03/2018 (multirisque)

Non concerné*

* L'immeuble n'est pas situé dans le périmètre d'une zone à risques

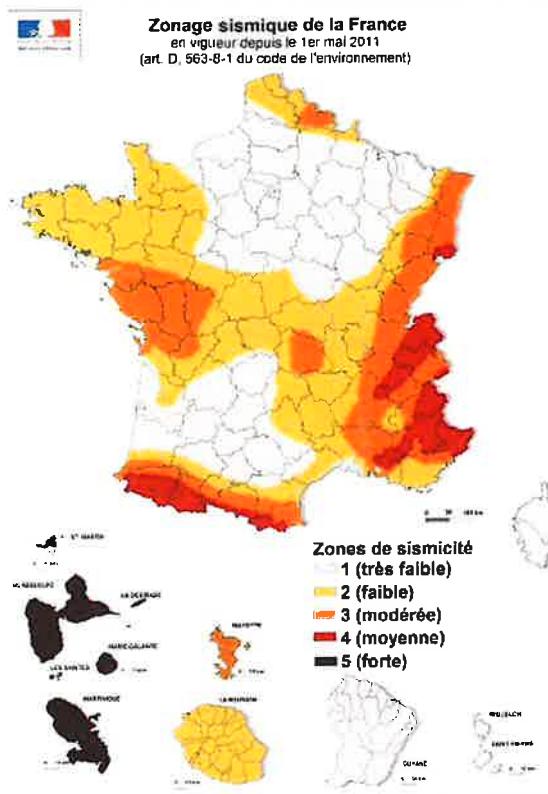
Le zonage sismique de la France:

Les données de sismicité instrumentale et historique et des calculs de probabilité permettent d'aboutir à l'élaboration d'un zonage sismique. Cette analyse probabiliste représente la possibilité pour un lieu donné, d'être exposé à des secousses telluriques.

Elle prend en compte la répartition spatiale non uniforme de la sismicité sur le territoire français et a permis d'établir la cartographie ci-contre qui découpe le territoire français en 5 zones de sismicité: **très faible, faible, modérée, moyenne, forte**. Les constructeurs s'appuient sur ce zonage sismique pour appliquer des dispositions de constructions adaptées au degré d'exposition **au risque sismique**.

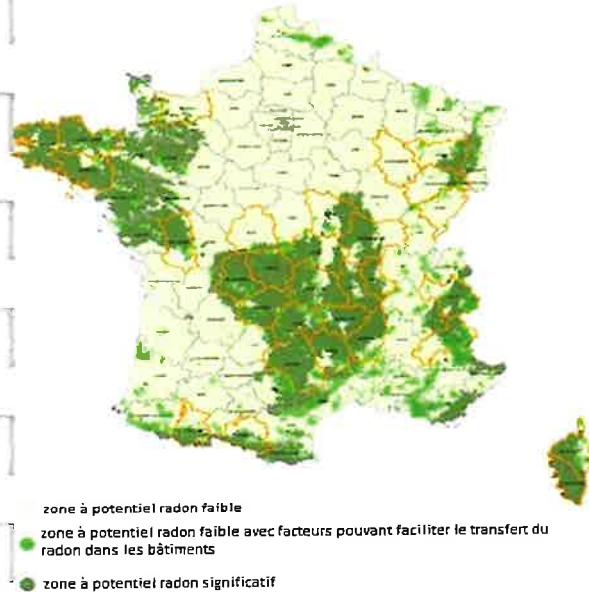
Le zonage à potentiel radon des sols France métropolitaine

Le radon est un gaz radioactif naturel inodore, incolore et inerte chimiquement. Il est issu de la désintégration de l'uranium et du radium présents dans le sol et les roches.
