Dossier N° 2022-03-031

of Diagnostic Technique

Adresse de l'Immeuble
6 Route du Pont d'Hyvraie

17430 GENOUILLE

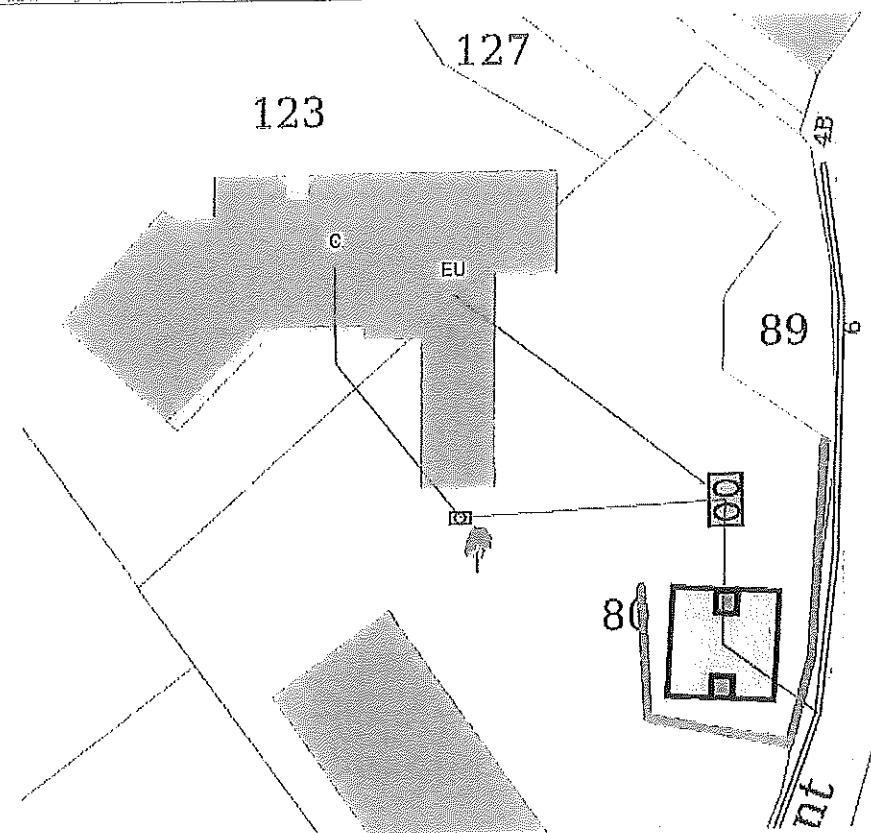
SCHEMA DE L'INSTALLATION

On observe un écoulement soudain des eaux usées provenant de la cuisine dans le bac dégraisseur. Aucune fuite n'a été observée dans le vide sanitaire le jour du contrôle mais toutes les canalisations ne sont pas visibles. Il est probable qu'une contreparte ou des bouchons soient présent sur cette canalisation. La canalisation qui traverse le regard en béton n'est pas ouverte sur le dessus l'écoulement n'est pas visible. Les propriétaires ont récemment fait déboucher les canalisations des sanitaires situés au fond de l'habitation.

PROBLEMES CONSTATES : Installation présentant des défauts d'entretien ou d'usure

De plus, les difficultés d'écoulement indiquent des défauts d'usure.

- Vérifier l'étanchéité et les pentes des canalisations d'évacuation de l'habitation.
- Installer une canalisation de ventilation en sortie de la fosse toutes eaux afin de permettre l'extraction des gaz et empêcher la corrosion des ouvrages. La canalisation remontera au-dessus du toit et sera munie en son extrémité d'un extracteur de gaz de type statique ou éolien.
- Verrouiller le tampon d'accès du bac dégraisseur.
- Couper les arbres situés à moins de 3 m de l'épandage afin d'éviter l'obstruction des tuyaux d'épandage par les racines.
- Proscrire la circulation des véhicules sur l'épandage afin d'éviter l'écrasement du système.

- Vidanger la fosse toutes eaux (conseillé tous les quatre ans en moyenne) et nettoyer le préfiltre
- Vidanger le bac dégraisseur (conseillé tous les six mois) aussi souvent que nécessaire
