Dossier Technique Immobilier

Numéro de dossier : 220244 - [REDACTED]

Visite du 19/09/25

Adresse : **28 Cité Peyronneaud**

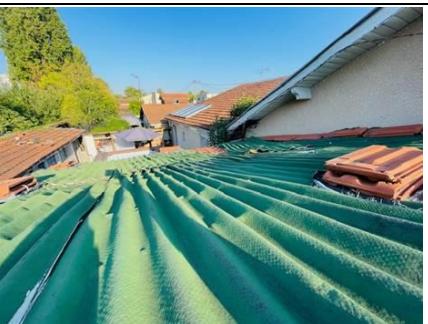
<p>Photo n° PhA001 Localisation : Maison - Charpente Ouvrage : Revêtements bitumineux d'étanchéité Partie d'ouvrage : Bardeaux bitume ("shingle") Description : Bardeaux bitume ("shingle")</p>
--	---

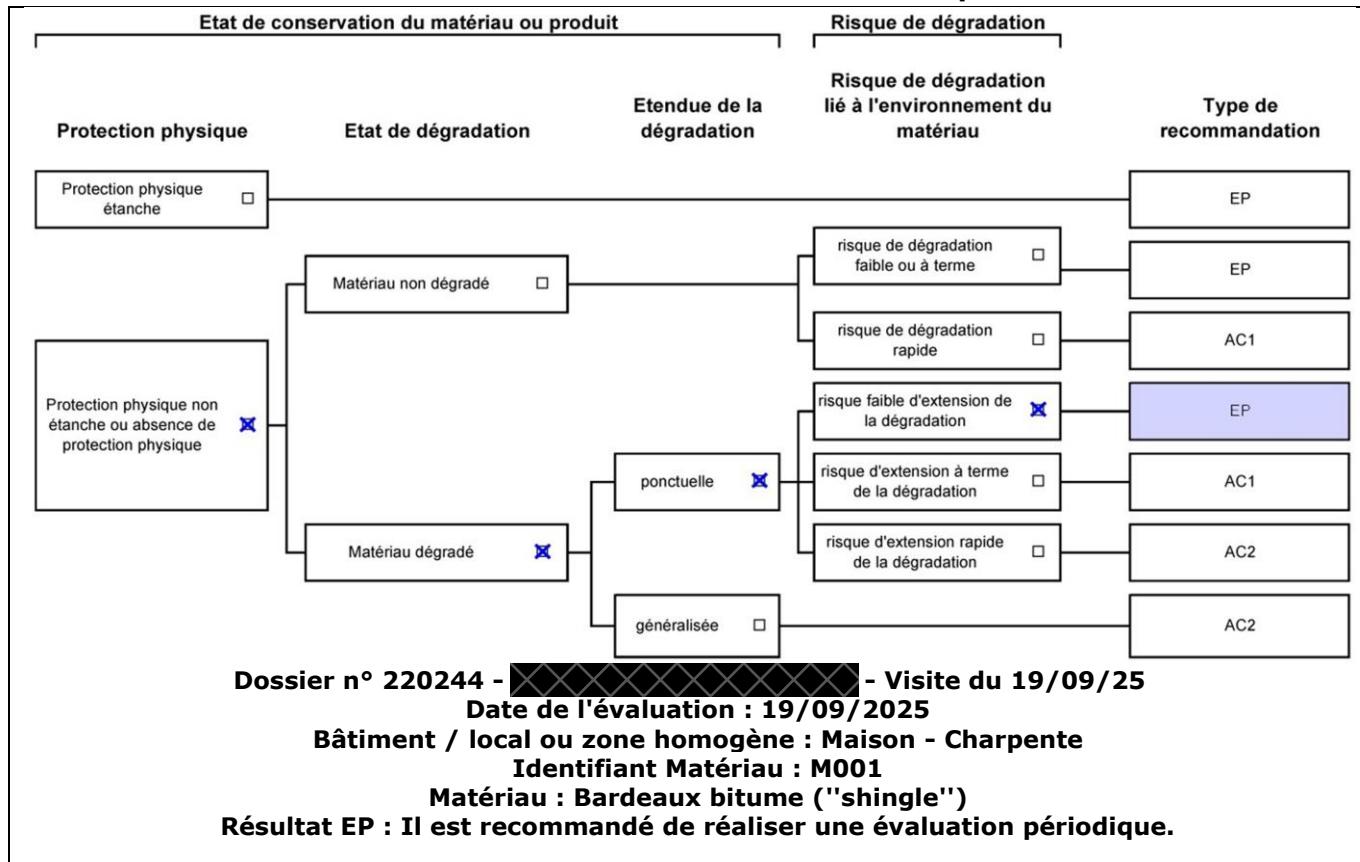
Grilles d'évaluation de l'état de conservation des matériaux ou produit de la liste B

Critères d'évaluation de l'état de conservation des matériaux ou produit de la liste B

1. Classification des niveaux de risque de dégradation ou d'extension de la dégradation du matériau.

Risque faible de dégradation ou d'extension de dégradation	Risque de dégradation ou d'extension à terme de la dégradation	Risque de dégradation ou d'extension rapide de la dégradation
L'environnement du matériau contenant de l'amiante ne présente pas ou très peu de risque pouvant entraîner à terme, une dégradation ou une extension de la dégradation du matériau.	L'environnement du matériau contenant de l'amiante présente un risque pouvant entraîner à terme, une dégradation ou une extension de la dégradation du matériau.	L'environnement du matériau contenant de l'amiante présente un risque important pouvant entraîner rapidement, une dégradation ou une extension de la dégradation du matériau.

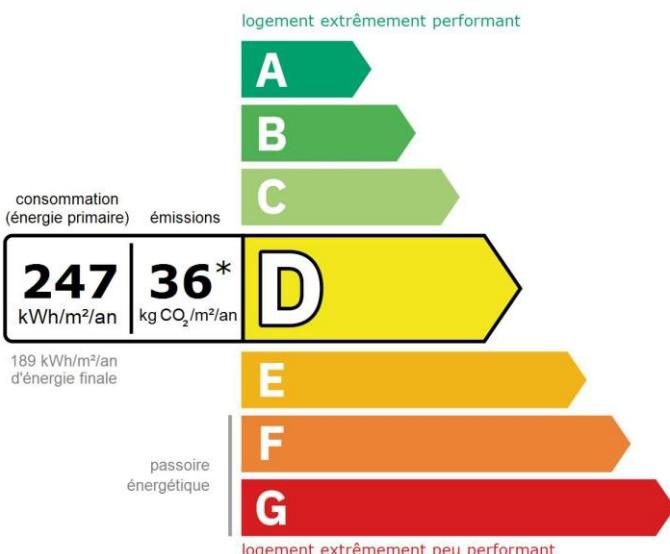
Performance énergétique et climatique

Le niveau de consommation énergétique dépend de l'isolation du logement et de la performance des équipements.
Pour l'améliorer, voir pages 4 à 6

Ce logement émet 3 390 kg de CO₂ par an, soit l'équivalent de 17 562 km parcourus en voiture.
Le niveau d'émissions dépend principalement des types d'énergies utilisées (bois, électricité, gaz, fioul, etc.)

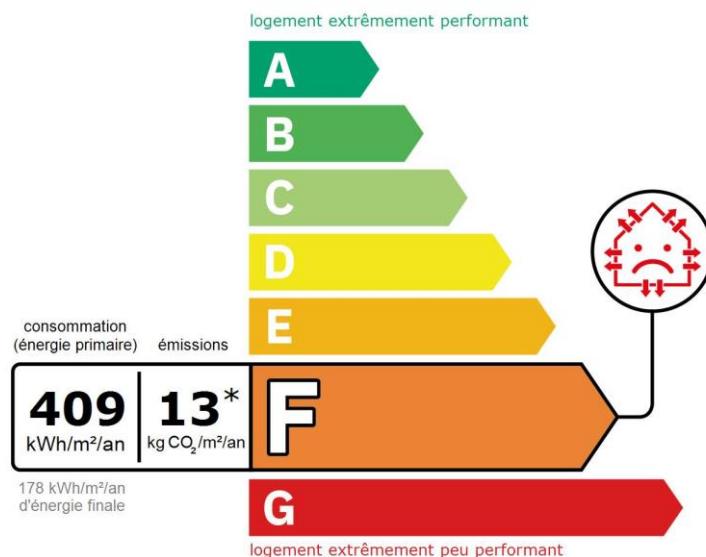
Performance énergétique et climatique

Ce logement émet 508 kg de CO₂ par an, soit l'équivalent de 2 633 km parcourus en voiture.
Le niveau d'émissions dépend principalement des types d'énergies utilisées (bois, électricité, gaz, fioul, etc.)

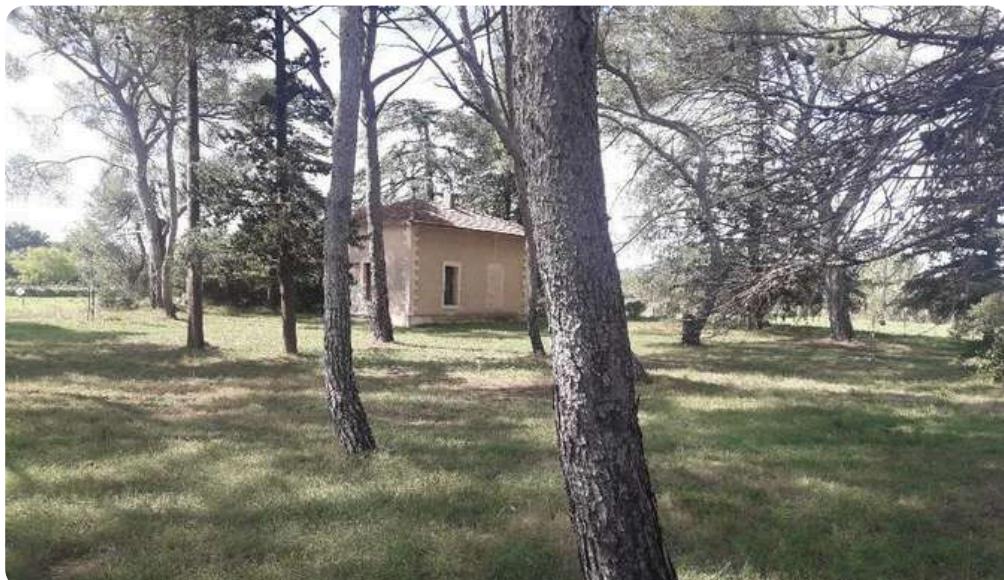
Terrain respectant les obligations de débroussaillement, source : ONF.

Le débroussaillement consiste sur une profondeur d'au moins 50 mètres¹ autour de son habitation, à réduire la quantité de végétaux et à créer des discontinuités dans la végétation restante.

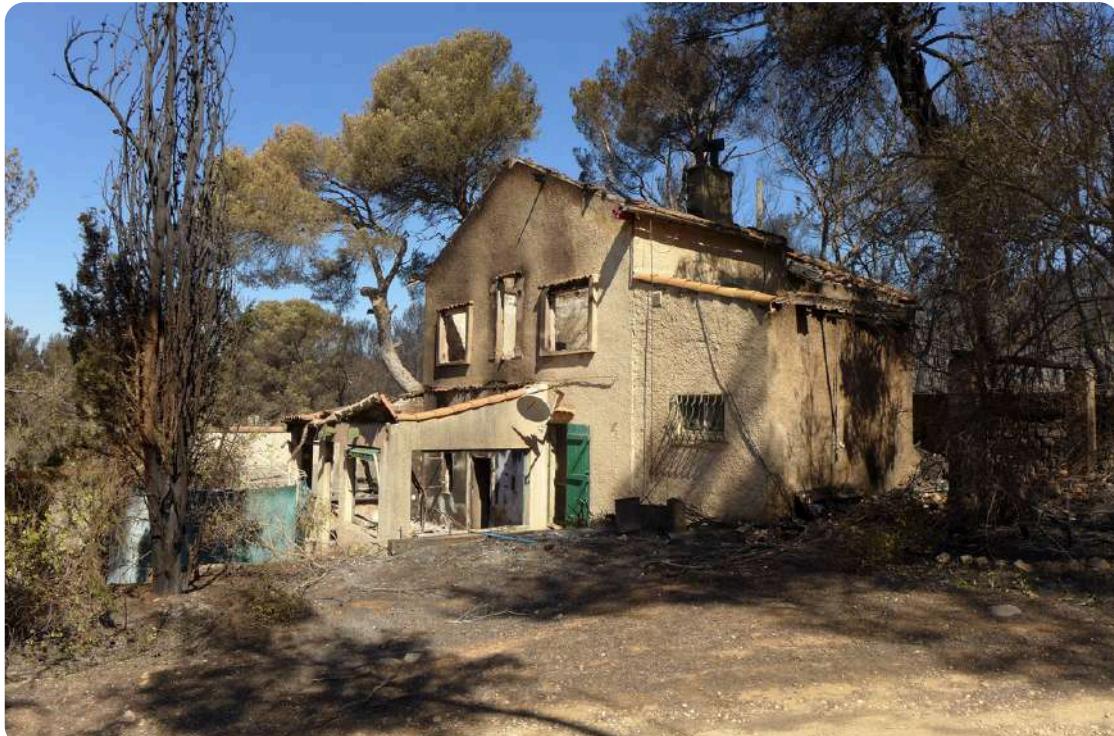
Maison non débroussaillée, partiellement détruite par le passage d'un feu, Rognac (13), source : ONF.
