## DOSSIER DE DIAGNOSTICS TECHNIQUES

### n° 54992 en date du 27/03/2025

Adresse : ..... 12 rue Jean Jaurès

##### Périmètre de repérage : ... Maison d'habitation

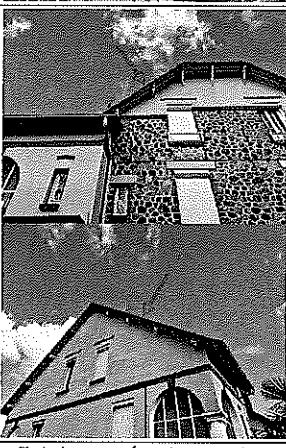
Parties extérieures	<b>Identifiant:</b> ZPSO-003 <b>Description:</b> Élément complémentaire de toiture (rives en fibres ciment) <u>Liste selon annexe.13-9 du CSP: B</u>	Présence d'amiante (Sur jugement de l'opérateur)	Matériaux non dégradés  <b>Résultat:</b> EP**  <b>Préconisation:</b> Il est recommandé de réaliser une évaluation périodique.

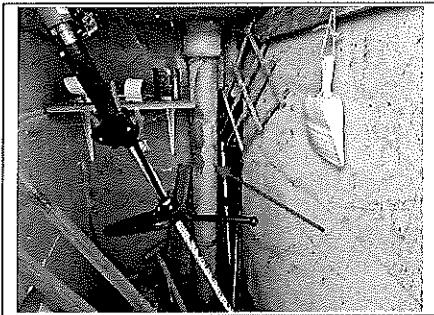
Localisation	Identifiant + Description	Conclusion (justification)	Etat de conservation** et préconisations*	Photo
Dépendances - Wc extérieur	<b>Identifiant:</b> ZPSO-001 <b>Description:</b> Conduit en fibres-ciment <u>Liste selon annexe.13-9 du CSP: B</u>	Présence d'amiante (Sur jugement de l'opérateur)	Matériaux non dégradés  <b>Résultat:</b> EP**  <b>Préconisation:</b> Il est recommandé de réaliser une évaluation périodique.

<p>Photo n° PhA001          Localisation : Dépendances - Wc extérieur          Ouvrage : 6 - Conduits et accessoires intérieurs - Conduits de fluides (air, eau, vapeur, fumée, échappement, autres fluides)          Partie d'ouvrage : Conduit en fibres-ciment          Description : Conduit en fibres-ciment          Localisation sur croquis : ZPSO-001</p>

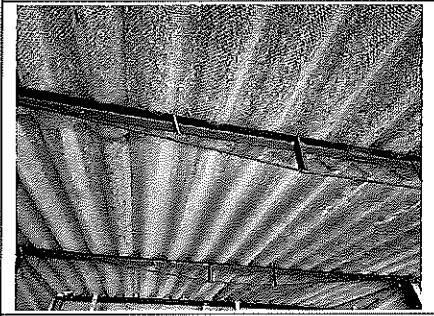
Dépendances - Garage	<b>Identifiant:</b> ZPSO-002 <b>Description:</b> Plaques en fibres-ciment (y compris plaques « sous tuiles ») <u>Liste selon annexe.13-9 du CSP: B</u>	Présence d'amiante (Sur jugement de l'opérateur)	Matériaux non dégradés  <b>Résultat:</b> EP**  <b>Préconisation:</b> Il est recommandé de réaliser une évaluation périodique.

<p>Photo n° PhA002          Localisation : Dépendances - Garage          Ouvrage : 1 - Couvertures, Toitures, Terrasses et étanchéités - Plaques ondulées et planes          Partie d'ouvrage : Plaques en fibres-ciment          Description : Plaques en fibres-ciment (y compris plaques « sous tuiles »)</p>

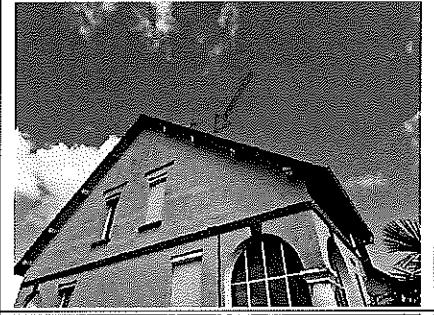
<p>Photo n° PhA003          Localisation : Parties extérieures          Ouvrage : 1 - Couvertures, Toitures, Terrasses et étanchéités - Éléments associés à la toiture          Partie d'ouvrage : Élément complémentaire de toiture (chéneaux, rives, closoirs, faîtages, mîtres, costières...)          Description : Élément complémentaire de toiture (rives en fibres ciment)          Localisation sur croquis : ZPSO-003</p>

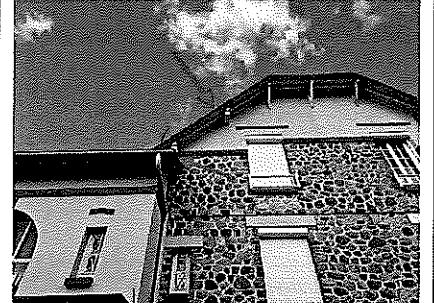
<p>Photo n° PhA004          Localisation : Parties extérieures          Ouvrage : 1 - Couvertures, Toitures, Terrasses et étanchéités - Éléments associés à la toiture          Partie d'ouvrage : Élément complémentaire de toiture (chéneaux, rives, closoirs, faîtages, mîtres, costières...)          Description : Élément complémentaire de toiture (rives en fibres ciment)          Localisation sur croquis : ZPSO-003</p>

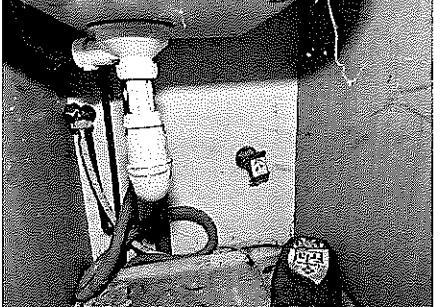
<p><b>Photo PhEle003</b>      Libellé de l'anomalie : B7.3 a L'Enveloppe d'au moins un matériel est manquante ou détériorée.      Remarques : Présence de matériel électrique en place dont l'enveloppe présente des détériorations ; Faire intervenir un électricien qualifié afin de remplacer les matériels présentant des détériorations (Rez de chaussée - Cuisine)</p>
