2004 de la Rue Paul Bert

Référence : 63316LIM - 20.01.26

Bien : Appartement  
Adresse : 5 rue Paul Bert  
87000 LIMOGES  
Numéro de lot : Rdc droite  
Référence Cadastre : 000AZ - 0870

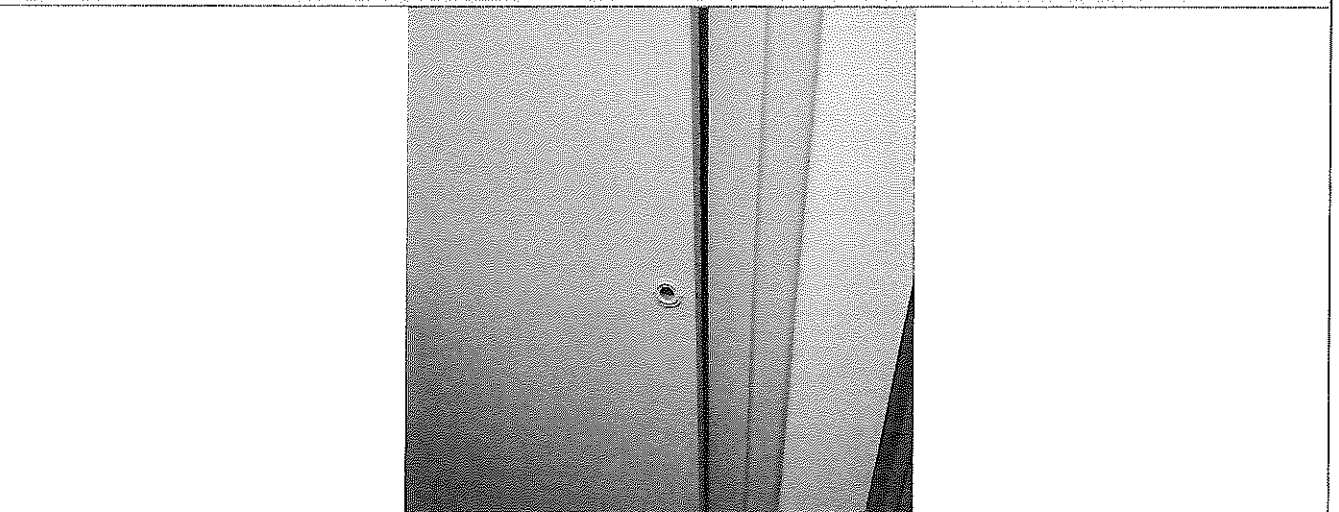
Point de contrôle N° B.1.3 i)

| Description : | Le dispositif assurant la COUPURE D'URGENCE est placé dans une armoire, un tableau, un placard ou une gaine dont la porte est fermée à l'aide d'une clé ou d'un outil. |

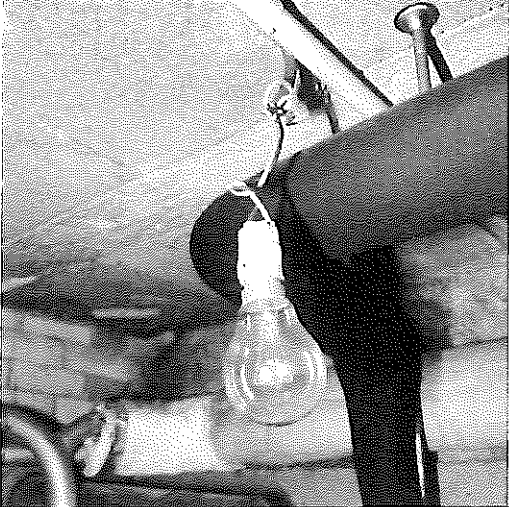
| Point de contrôle N° B.8.3 b) | |

| Description : | L'installation comporte au moins un MATERIEL ELECTRIQUE inadapté à l'usage. |
| Localisation : | Cave |
