## FICHE RECAPITULATIVE DU DOSSIER TECHNIQUE AMIANTE (DTA)

Réf. du présent DTA : 103.11.21 A

Adresse : 5 rue Paul Bert  
87000 LIMOGES

Référence : 49348LIM - 14.10.25 DTG

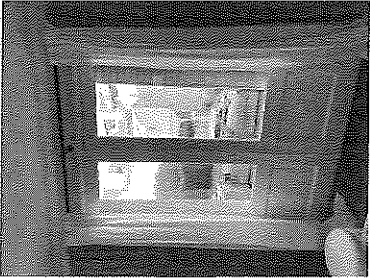
| Objet | Description | Commentaire / Préconisation | Nature | Photo | Insp. | Etat |
|---|---|---|---|---|---|---|
| Porte - Fenêtre Bois<br>Simple Vitrage | Portes-fenêtres battantes avec soubassement,<br>Menuiserie Bois - simple vitrage vertical avec<br>Fermeture | Désordres mineurs, entretien et / ou<br>travaux mineurs à prévoir. | Menuiserie Bois | | | |

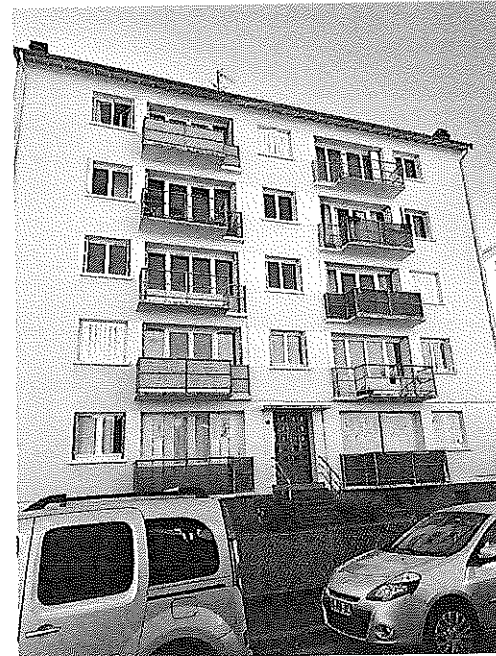
ETAT ENERGETIQUE INITIAL DU BATIMENT

| Bâtiment avant travaux | Performance énergétique et environnementale globale du bâtiment<br>(conso. en kWhEP/m <sup>2</sup> /an et émissions en kg CO <sub>2</sub> /m <sup>2</sup> /an) | | Facture d'énergie/an |
