# PROCES-VERBAL DE DESCRIPTION

## L'AN DEUX MILLE VINGT CINQ ET LE TRENTE JANVIER

Que dans le cadre de la procédure de saisie immobilière engagée à l'encontre de [REDACTED]  
[REDACTED] me requiert afin de dresser un procès-verbal de description des biens saisis figurant ci-dessous :

Commune d'Eglise Neuve de Vergt (24380) :  
Section B N°1252, B N°1254, B N°1214, B N°1286, B N°99, B N°100 et B N°1281.

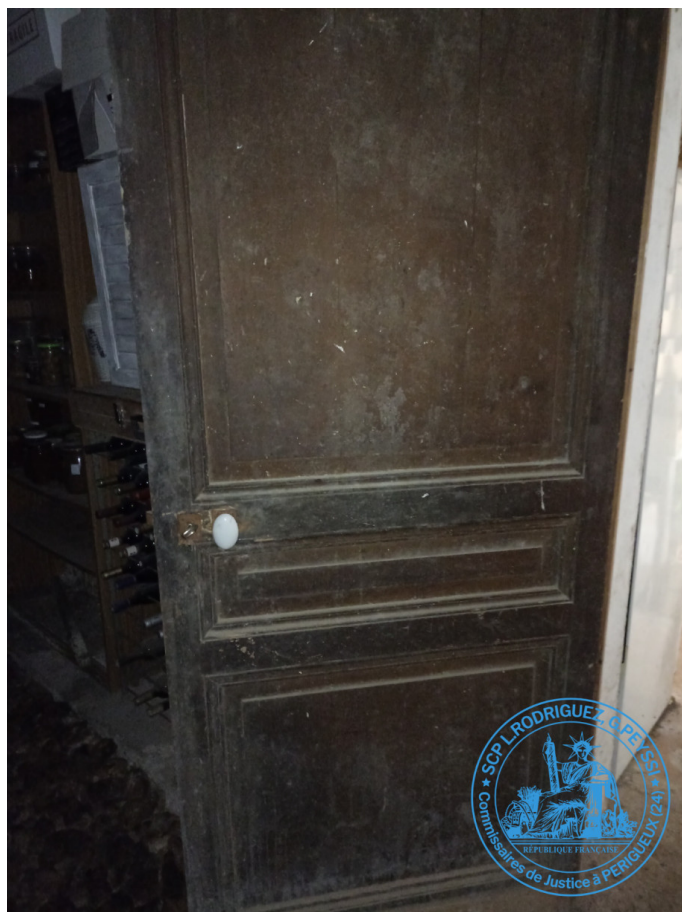
Sa surface est de 11,66 mètres carrés ; on y accède par une porte en bois abimée peinte en bleu dotée d'une poignée et d'une serrure.

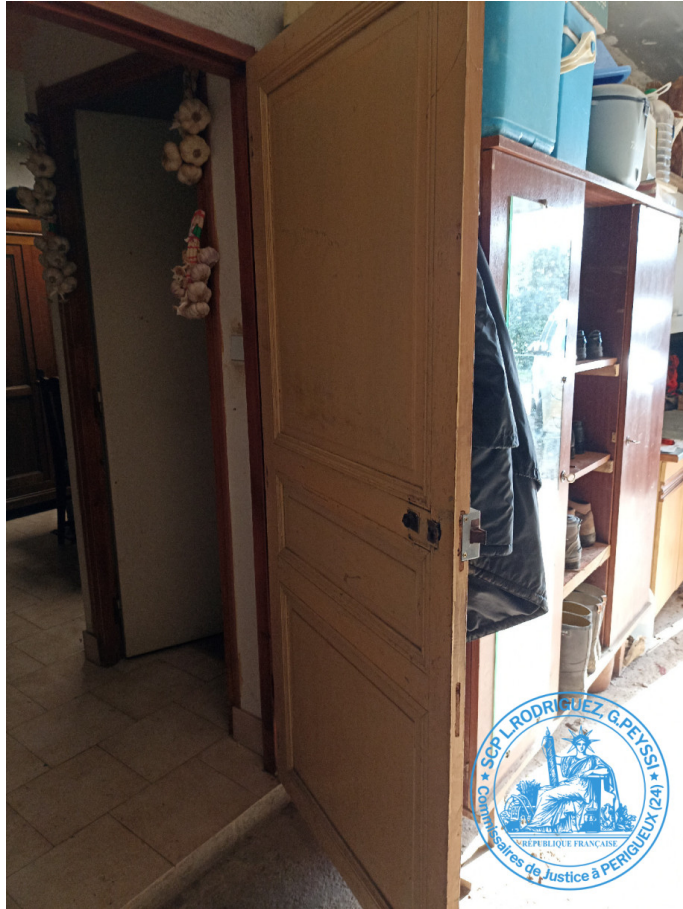
On y accède depuis le garage par une porte en bois présentant un état moyen.

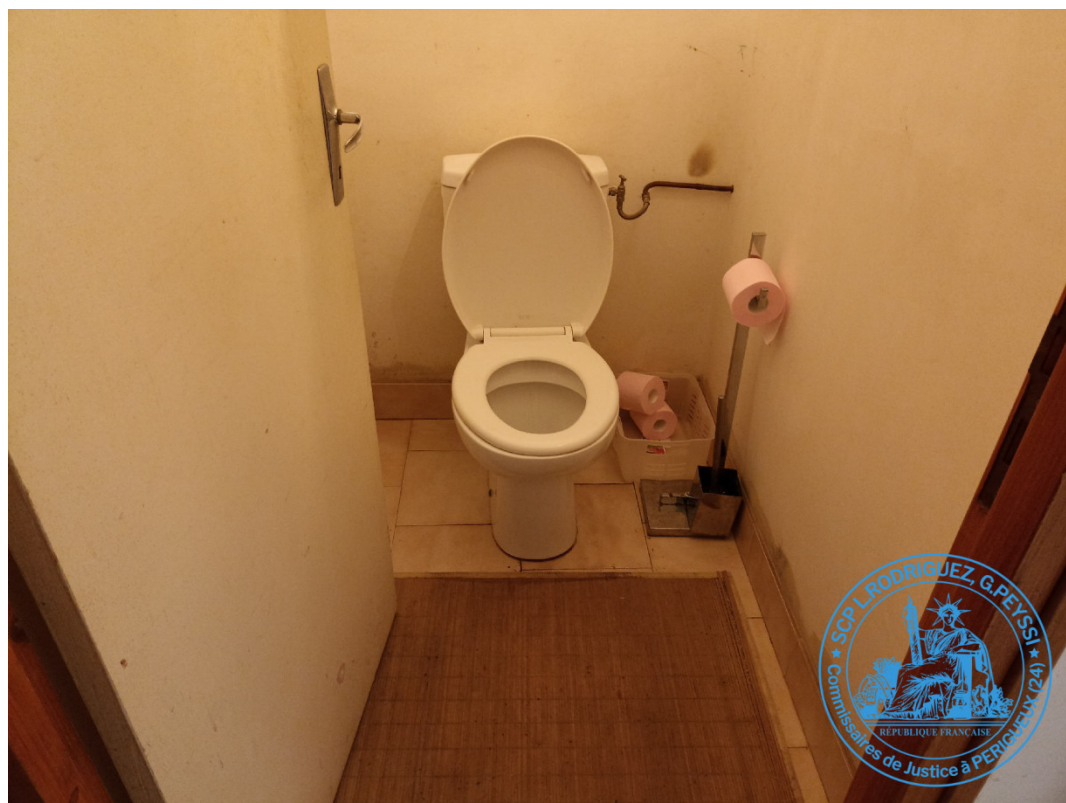
Les murs des toilettes sont également peints et présentent des traces.

Le plafond peint affiche une légère fissure.

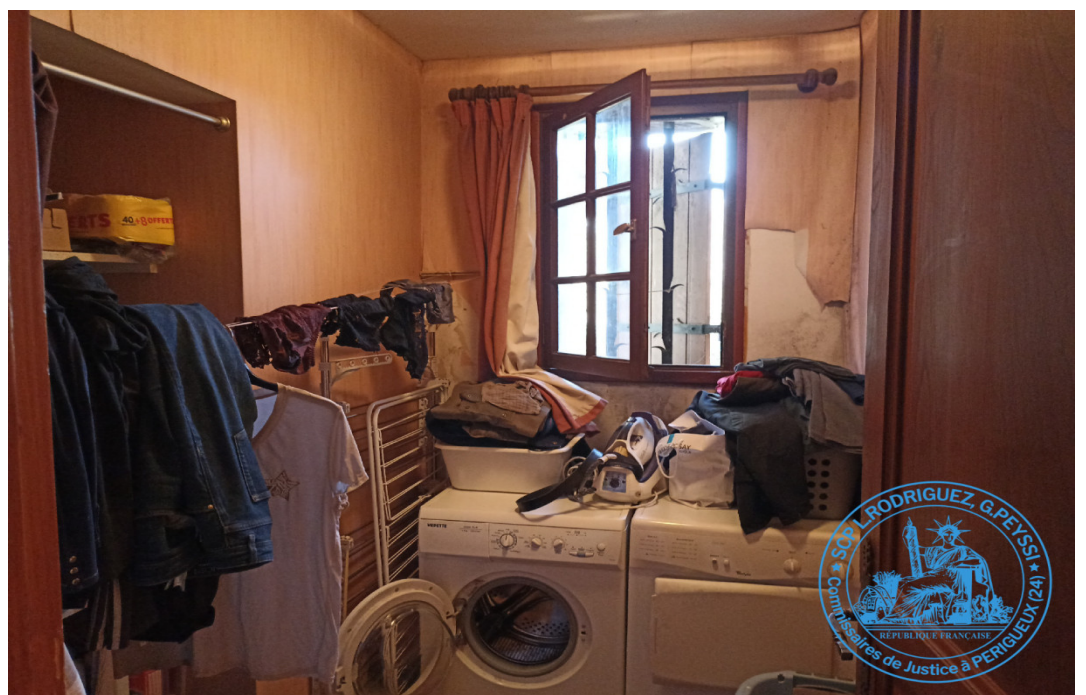
Le sol est constitué d'un carrelage en bon état. Les murs sont recouverts d'un papier peint hors d'usage. Des traces d'humidité sont visibles.

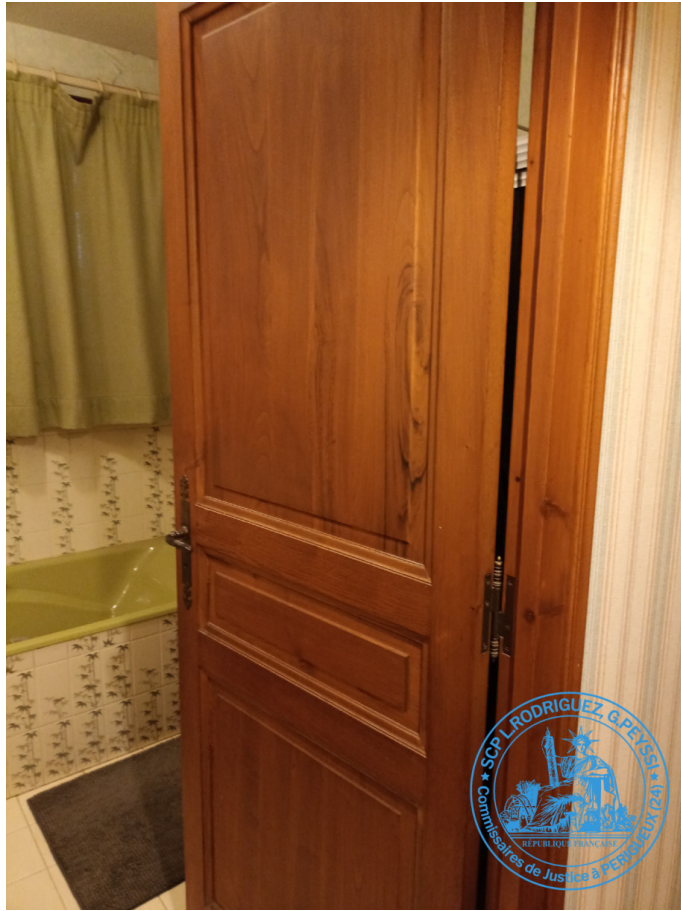
Le sol est composé d'un carrelage en bon état, le carrelage mural est également en bon état. Il est surmonté d'un papier peint présentant un aspect ancien qui se décolle par endroit, une fissure est visible à la jonction mur-face plafond.

Je constate la présence d'un meuble, quatre portes en bois surmontées d'un plan carrelé abritant deux vasques avec mitigeurs. Un carreau est fissuré et les joints sont abîmés par endroits.

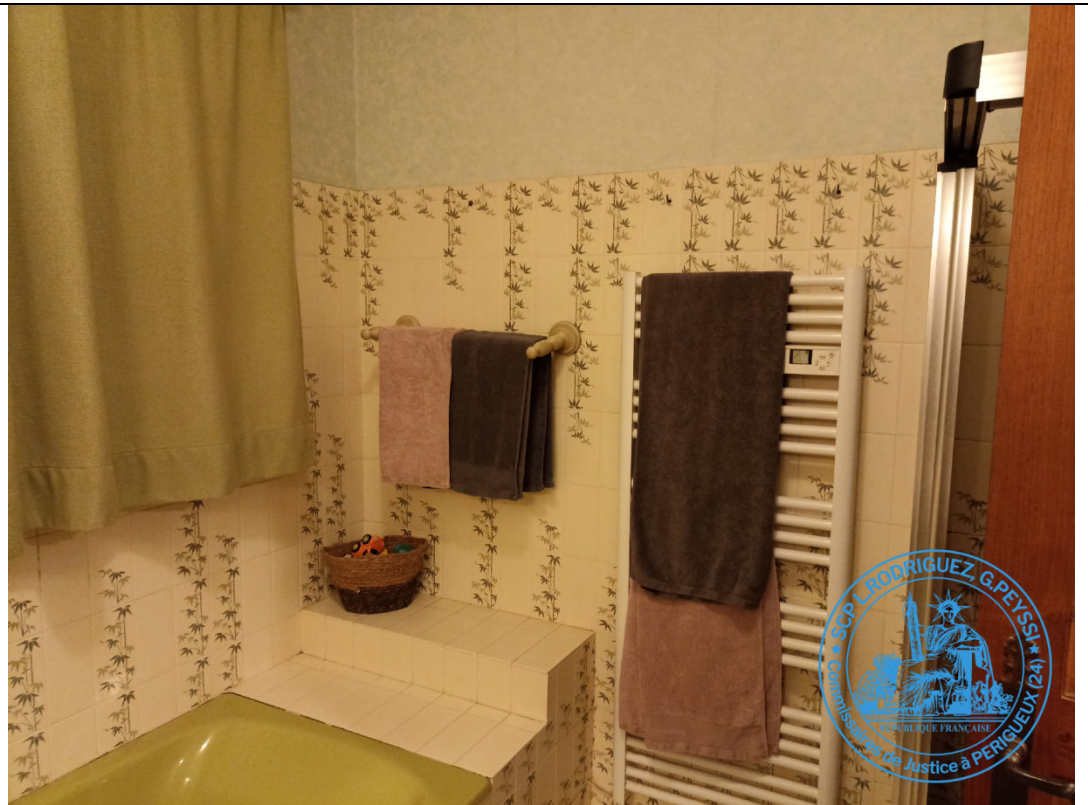
Je note la présence d'une douche comprenant un receveur encastré, d'un flexible, d'un mitigeur et d'une douchette ainsi que de deux parois en PVC transparent. L'ensemble présente un aspect ancien ; le carrelage autour du bac est fissuré.

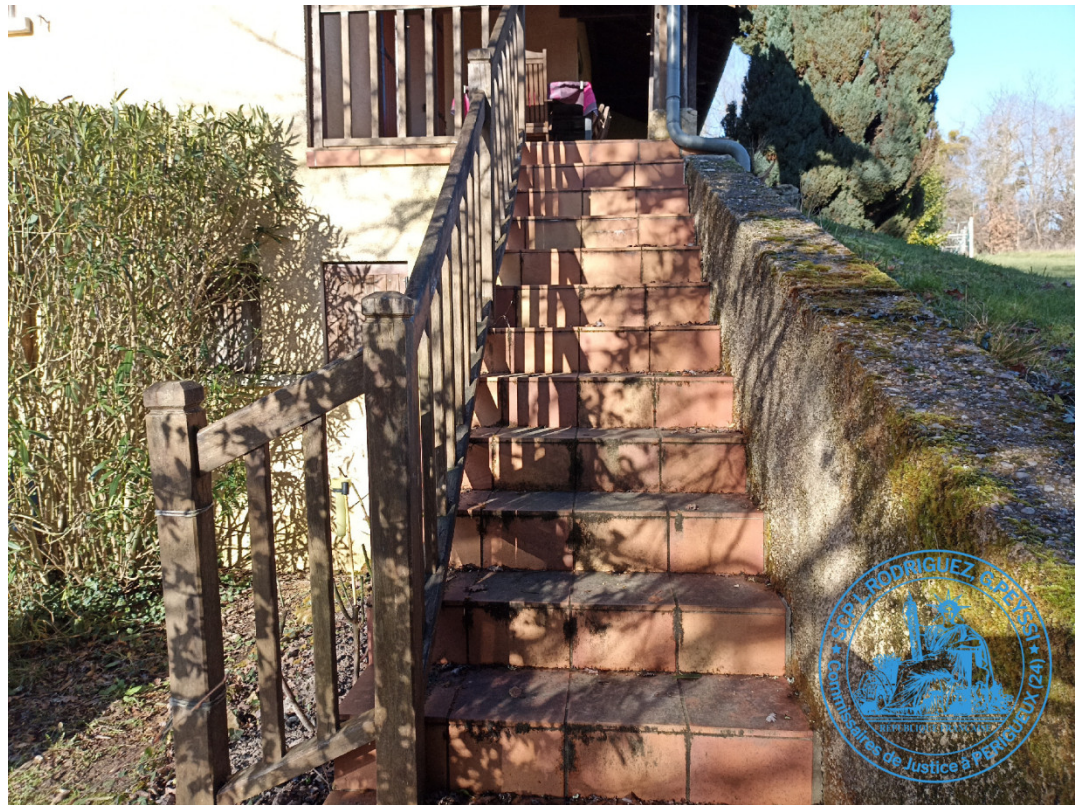
Le garde-corps en bois est pourri.

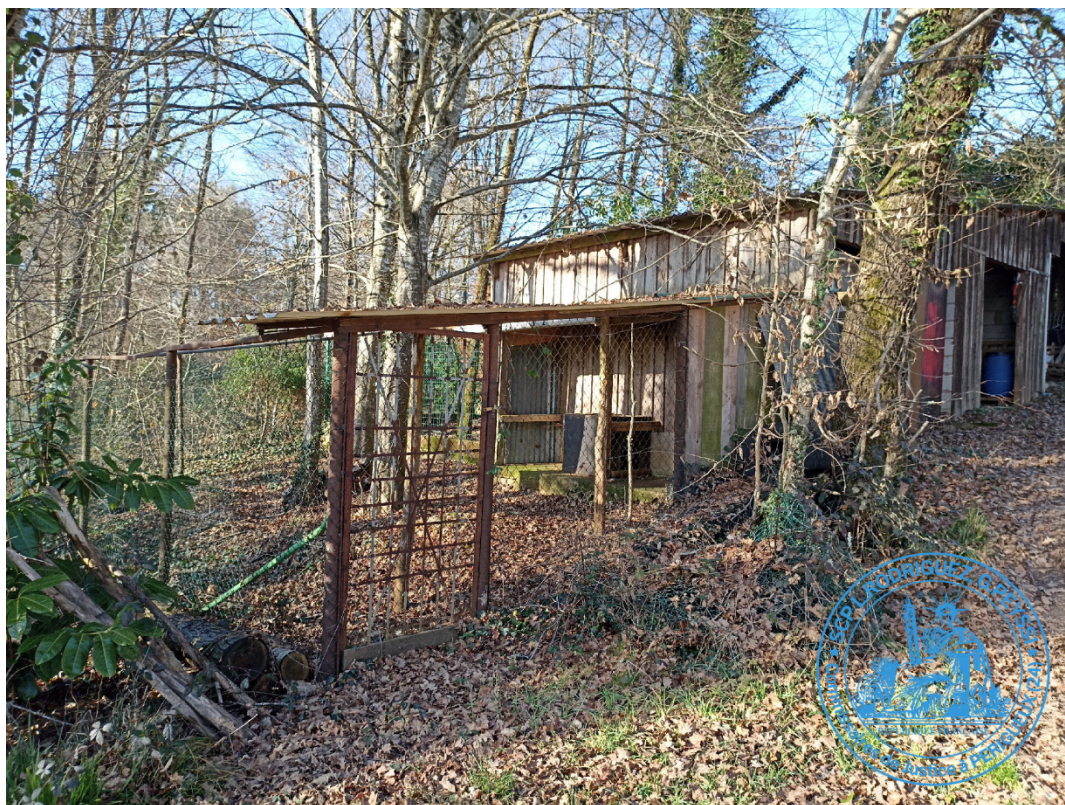
Je note la présence d'une clôture constituée d'un grillage plastifié sur piquets en bois, l'ensemble présentant un aspect ancien.

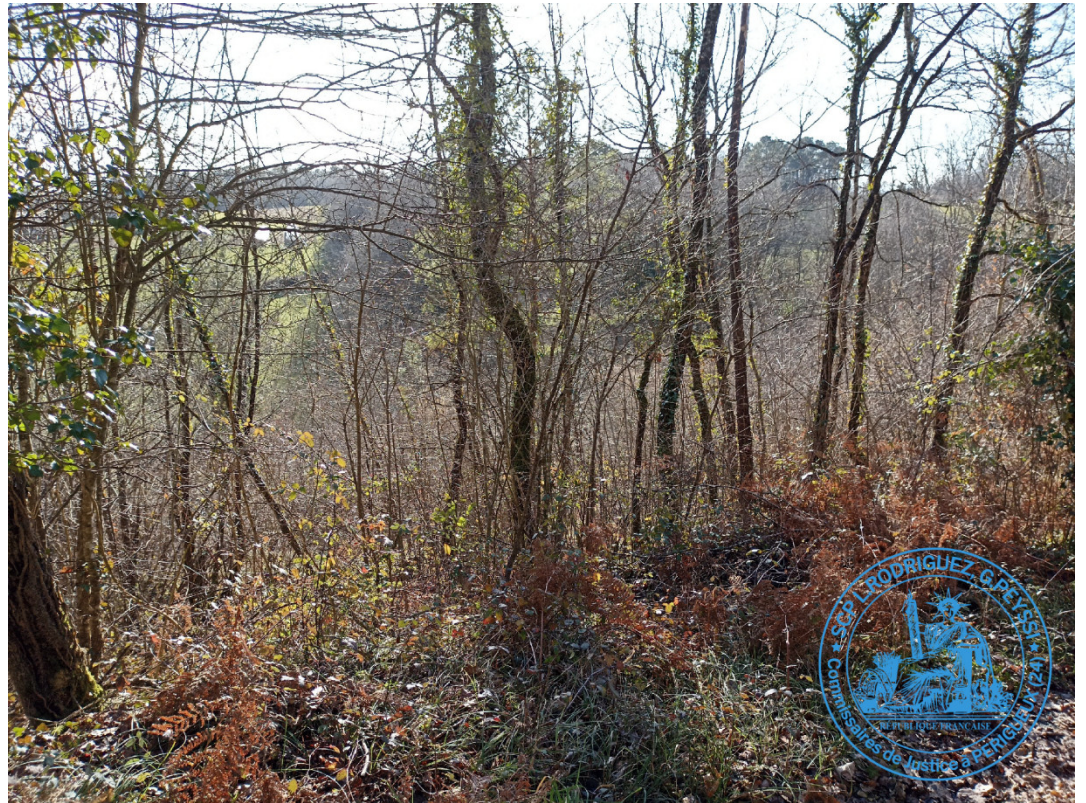
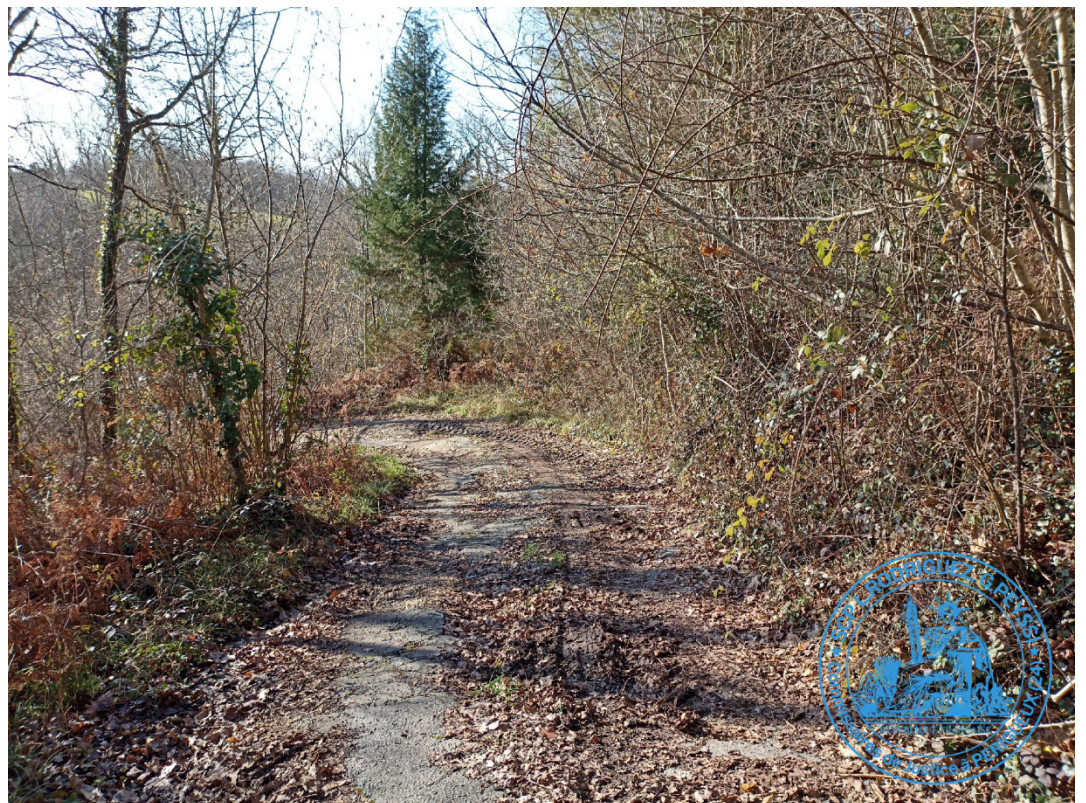
Le chemin qui les traverse est en partie revêtu d'un bitume fortement dégradé, se détachant par plaques.
