## **PROCÈS-VERBAL DE DESCRIPTION D'IMMEUBLE**

Certifie m'être transportée ce jour 30 décembre 2024 à 09 heures 30 au 31 rue abbé Bellemer à 33390 Blaye, et avoir procédé aux opérations de description suivantes :

L'ensemble immobilier saisi est situé au 31 rue de l'Abbé Bellemer, et correspond aux lots 3, lot 4, lot5 , lot 6, lot 7, lot 8, lot 9 et lot12 d'un ensemble immobilier en copropriété cadastré section AM numéro 293 pour une contenance totale de 2 ares et 42 centiares.

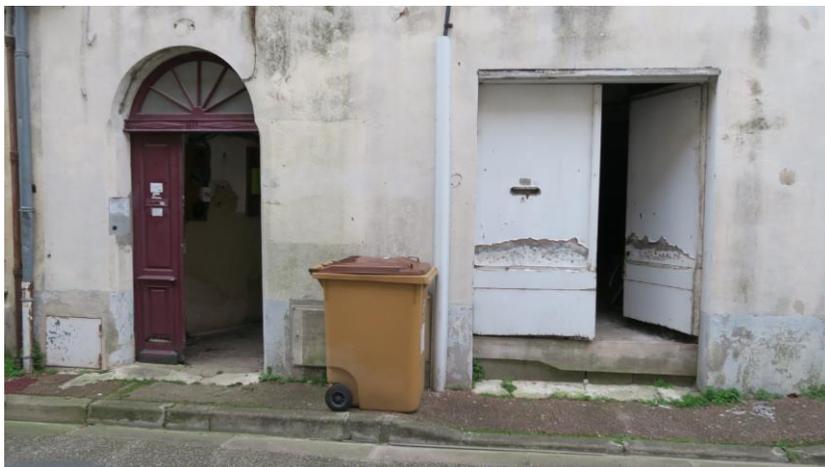
Photo 1

Il s'agit d'une pièce de type garage avec une porte en bois donnant sur la rue en mauvais état, une serrure et un verrou. Une planche de bois délimite la dalle en rehausse par rapport au sol de la rue.

Le plafond en plâtre est en mauvais état, dégradé, avec poutres recouvertes de plâtre, dégradées.
