PROCES-VERBAL DE DESCRIPTION

L'AN DEUX MILLE VINGT-QUATRE
ET LE VINGT-DEUX MARS à 14H00

M'être transporté ce jour, GENOUILLE (17430), lieudit 4 route du Pont d'Hyvrai.

Sur la commune de GENOUILLE (17430), lieudit « 4 route du Pont d'Hyvrai » et « 6 route du Pont d'Hyvrai », un ensemble immobilier comprenant notamment une parcelle de terrain et une maison d'habitation :

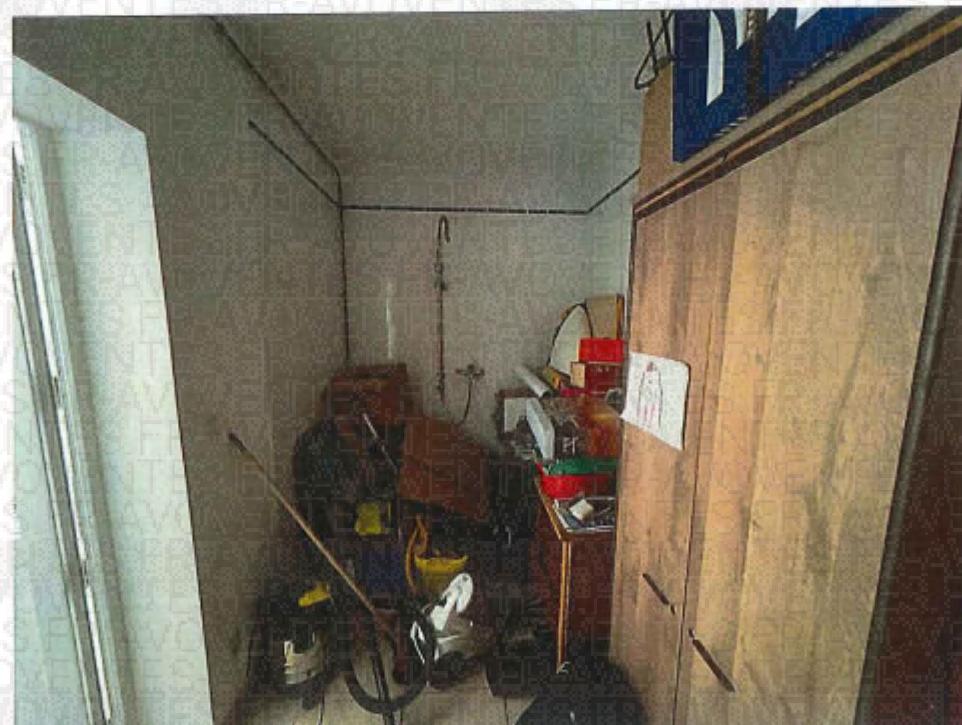
- Eclairage ampoule sur douille en bon état.
- Un lavabo sur colonne émail avec robinet mitigeur.
- Cuvette émail, abattant plastique et chasse d'eau en bon état.
- Douche bac receveur en bon état, colonne de douche, mitigeur, flexible en bon état. Douche ne fonctionne.
