PROCES VERBAL DE DESCRIPTION D'IMMEUBLE

LE LUNDI VINGT-QUATRE MARS DEUX MILLE VINGT-CINQ

Certifie m'être transporté ce jour à SAILLAT-SUR-VIENNE (Haute-Vienne), 12 rue Jean Jaurès, à l'effet de procéder à la description exacte et détaillée des biens qui y sont situés dont le requérant se propose de poursuivre la vente judiciaire, suite à la signification d'un commandement de payer valant saisie en date du 30 Janvier 2025 par acte de mon ministère.

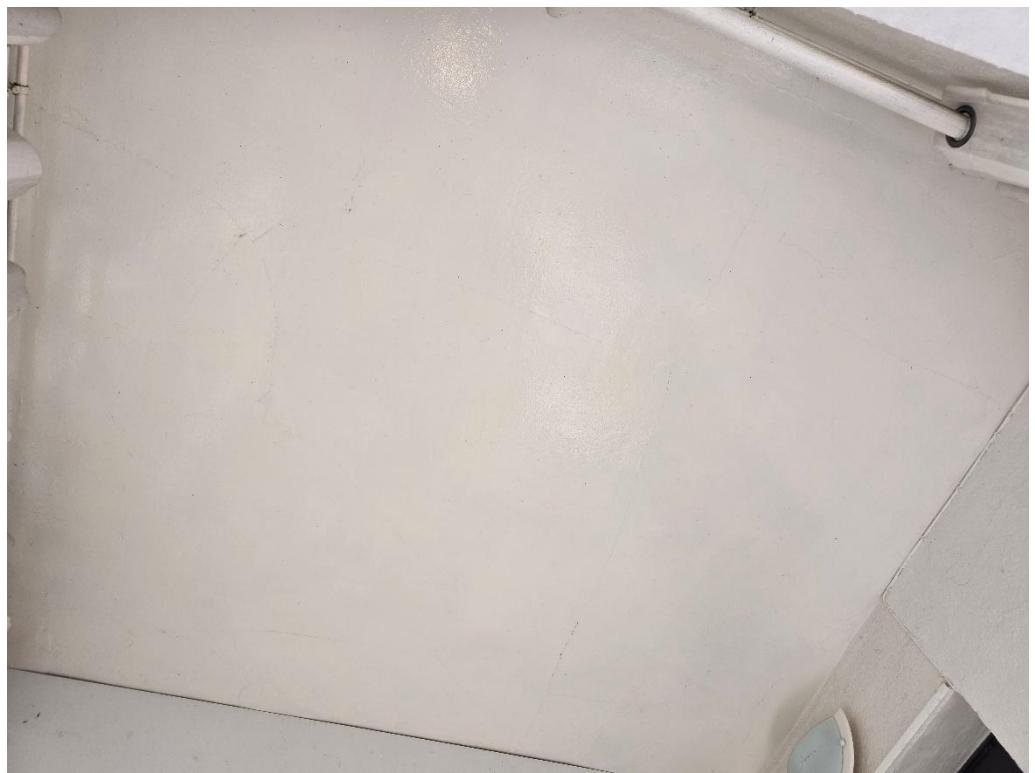
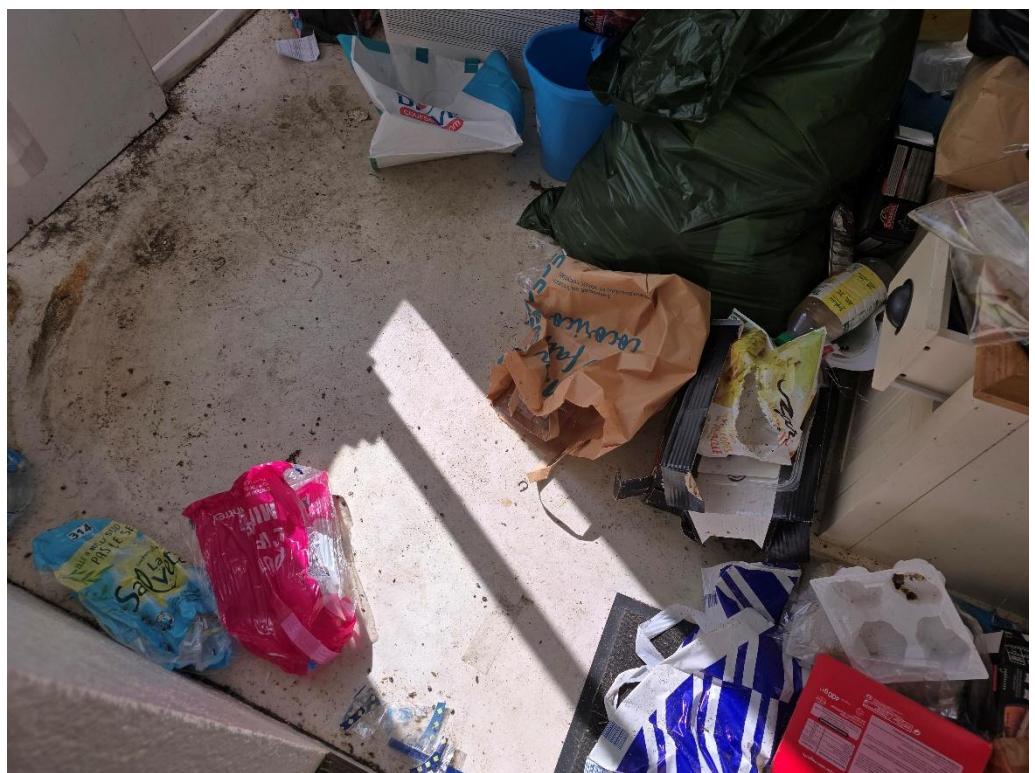
Véranda :

Les murs sont recouverts de crépi. De la moisissure est visible en partie basse.

Plusieurs vitrages sont fissurés.

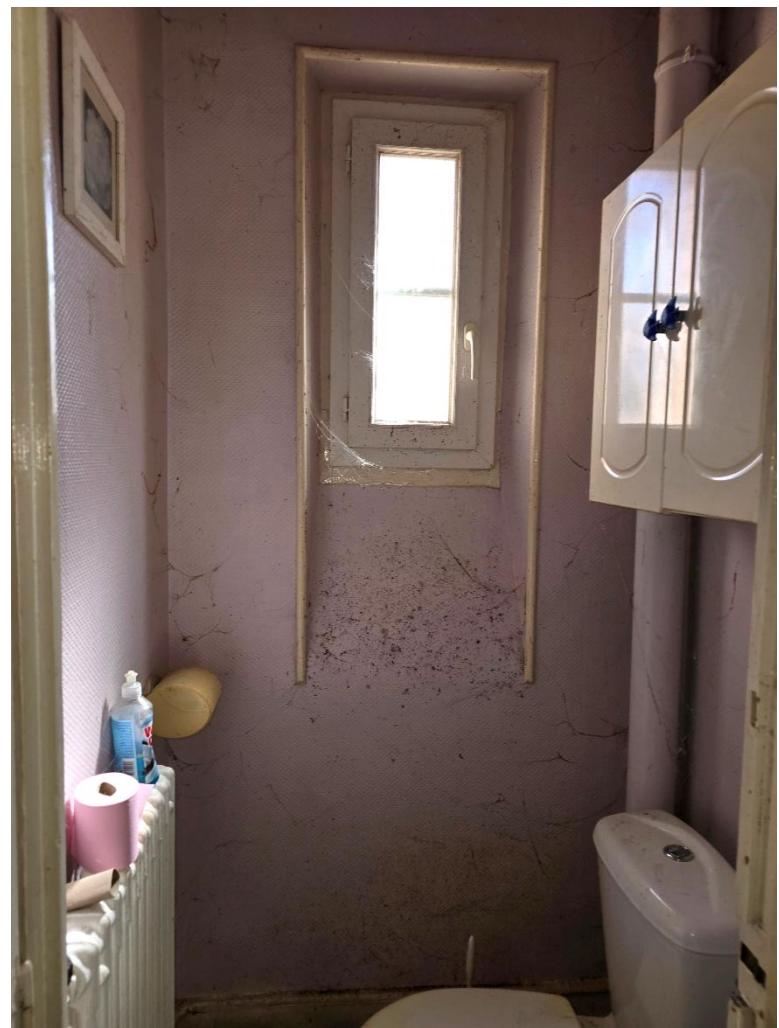
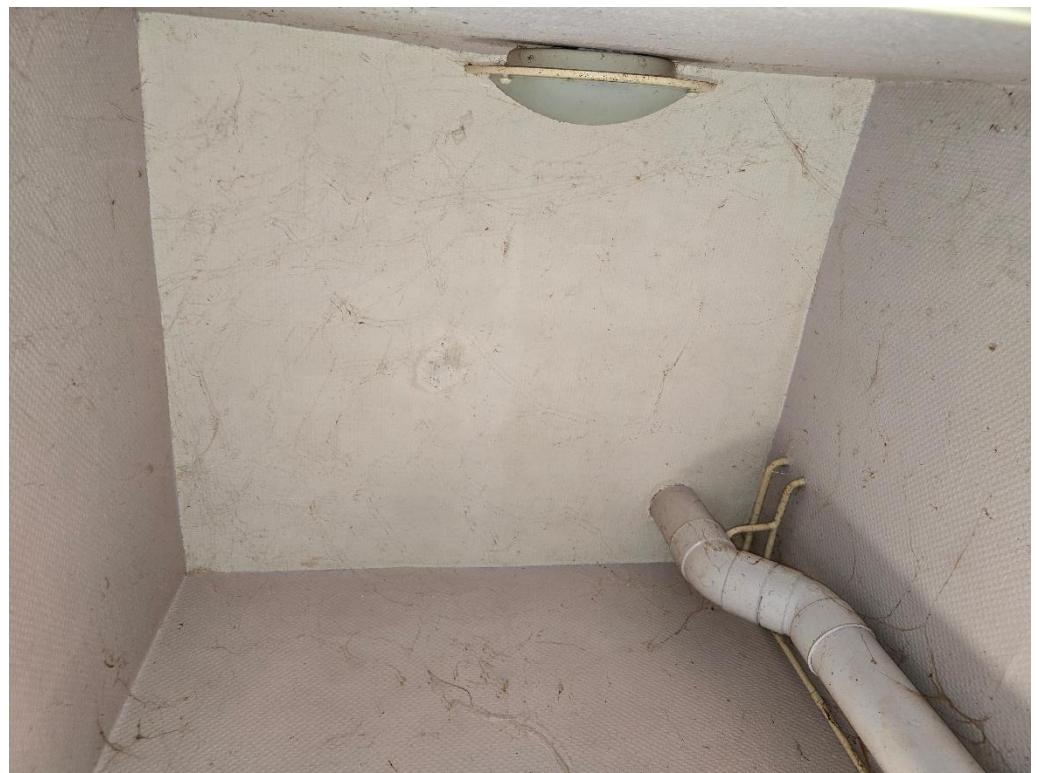
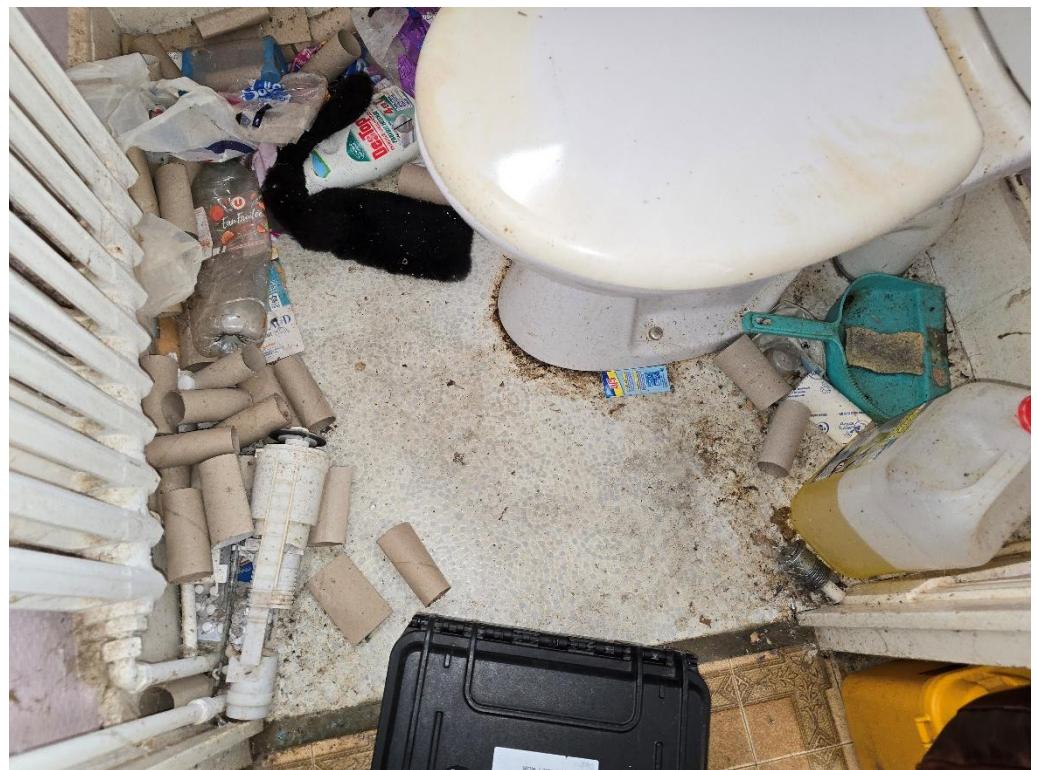
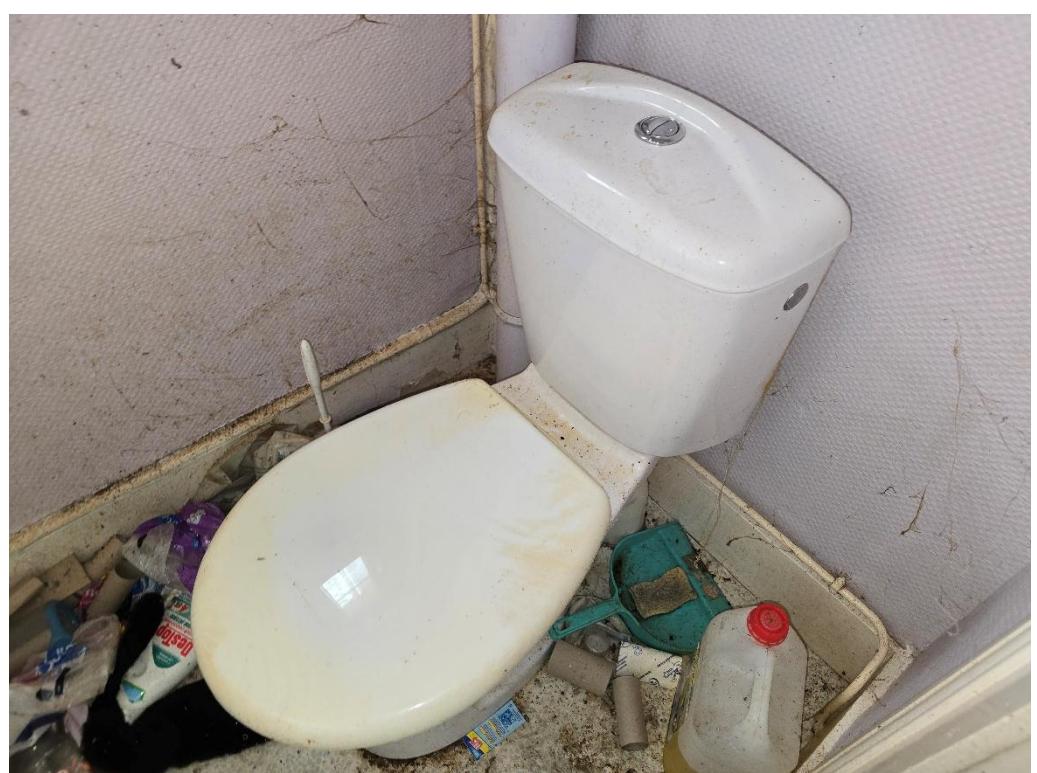
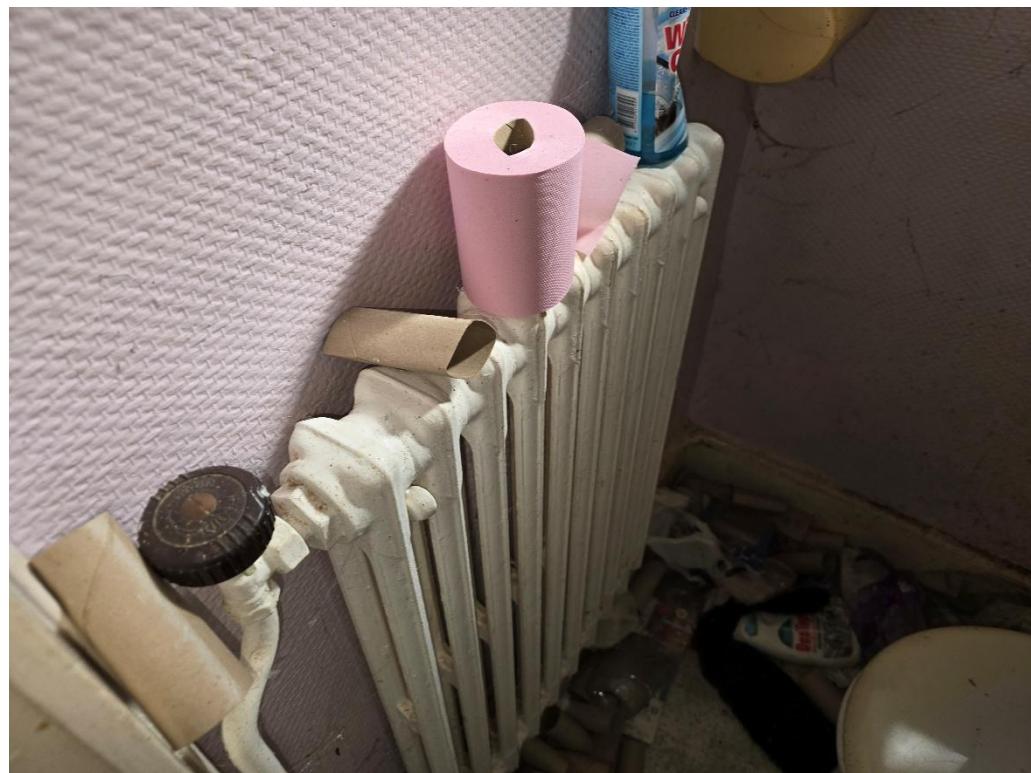
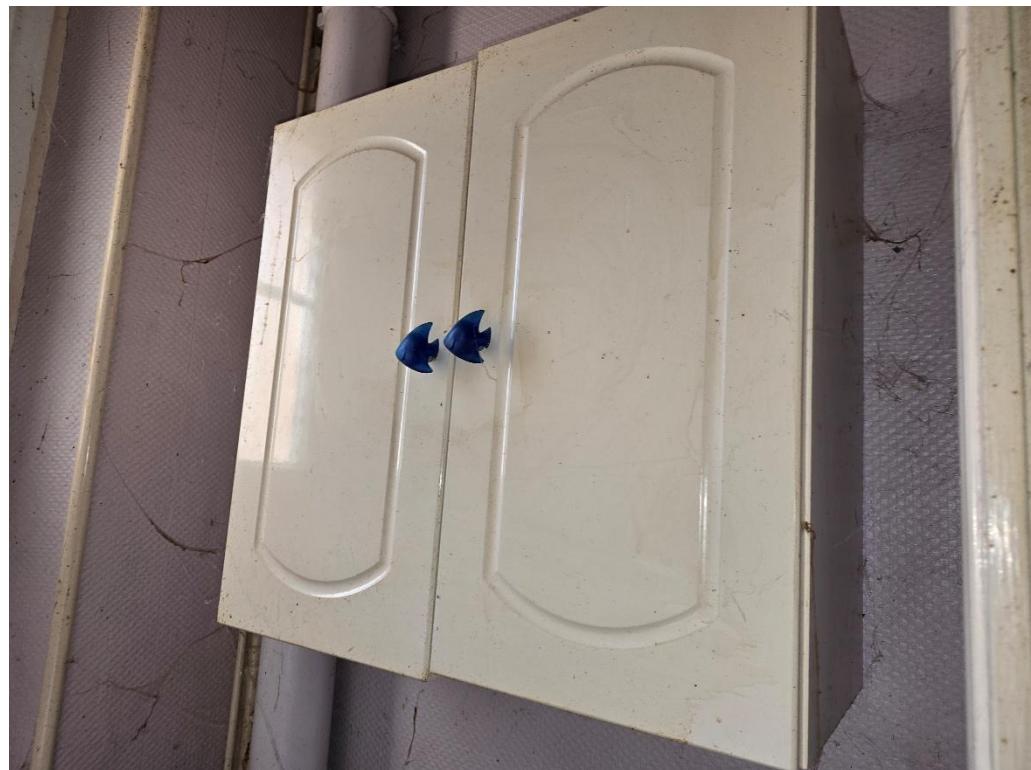
W.C. :

- Un W.C., encrassé ;
- Un meuble haut, deux portes.

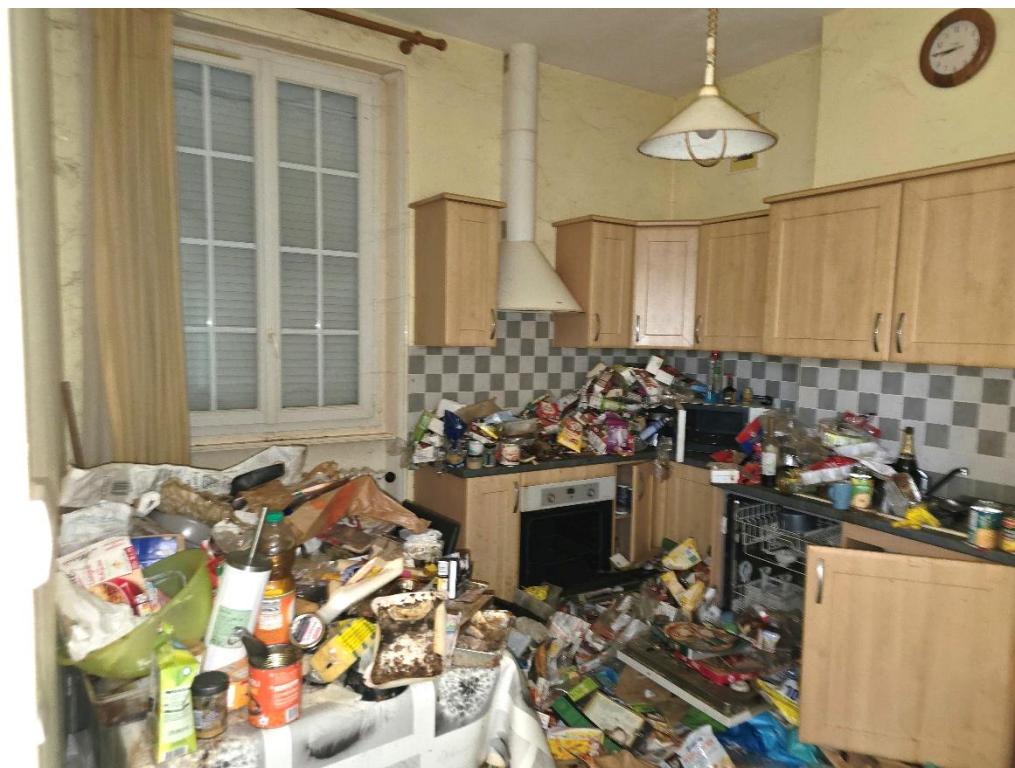
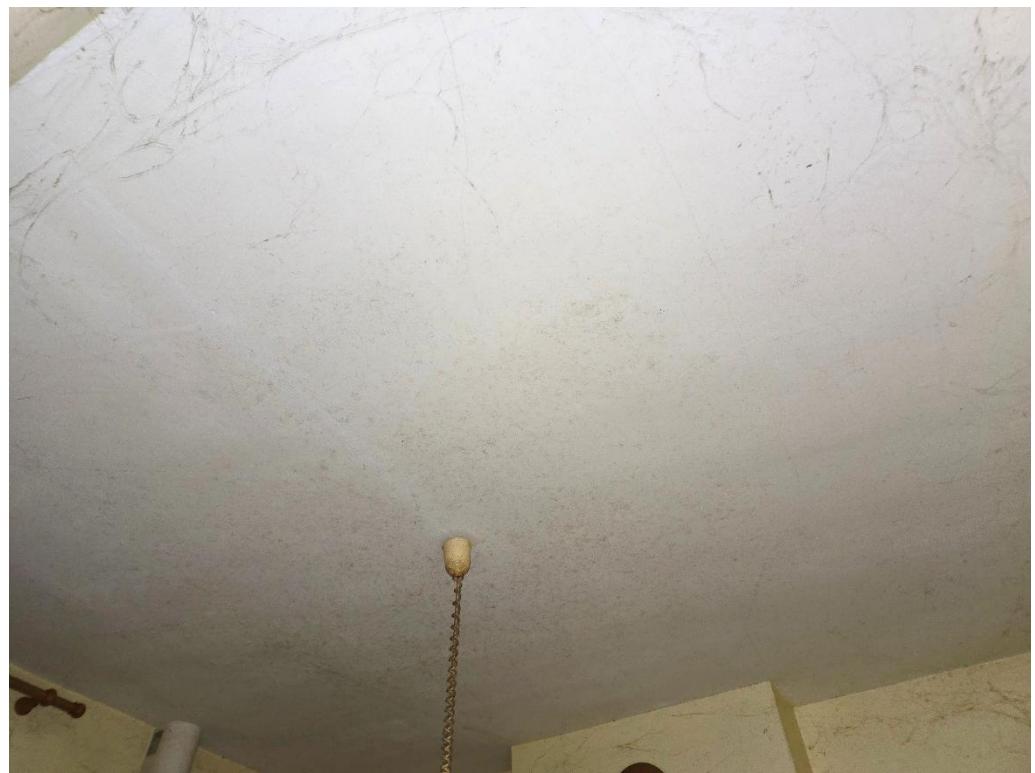
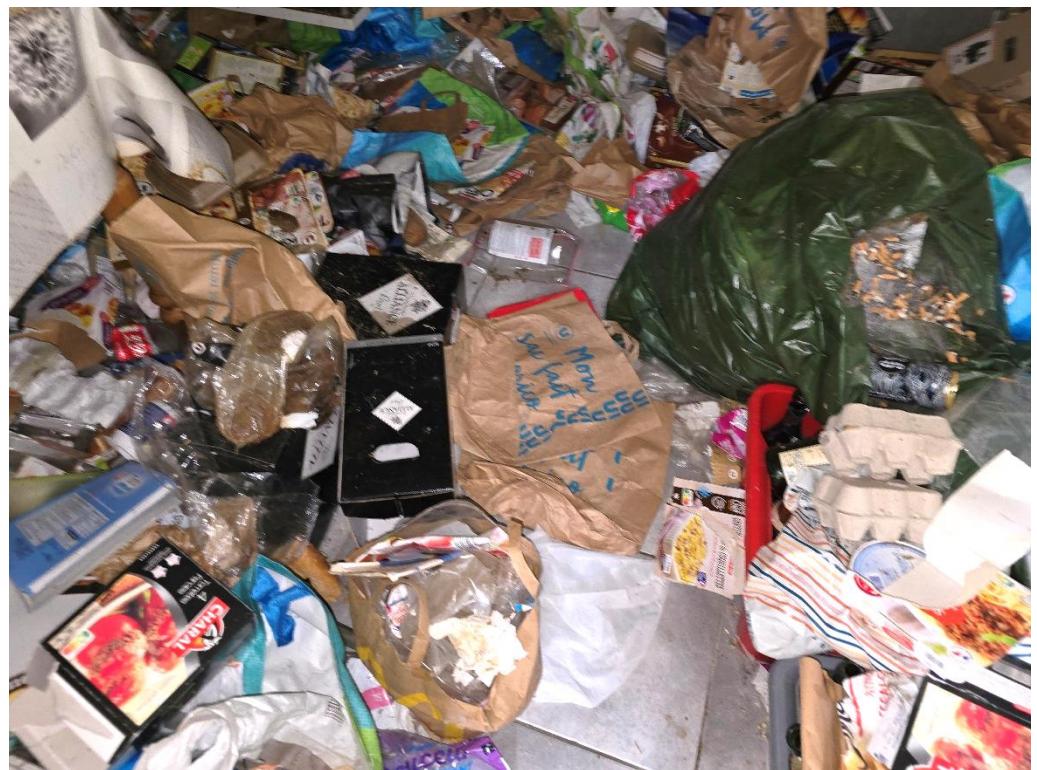
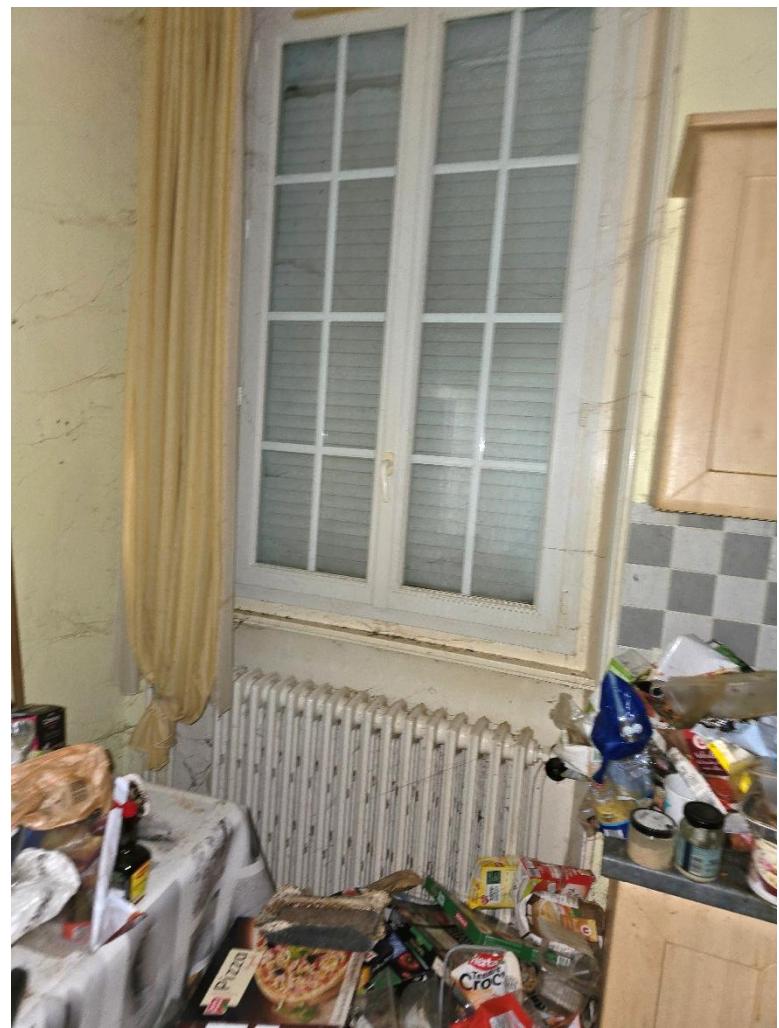
Cuisine :

Le plafond est peint. Quelques fissures sont visibles.

- Un évier ;
- Un ensemble de meubles hauts et bas de cuisine avec plan de travail ;
- Une crédence carrelée ;
- Une plaque de cuisson en mauvais état ;
- Une hotte aspirante ;
- Un four ;
- Un lave-vaisselle.

L'ensemble de l'électroménager est en mauvais état.

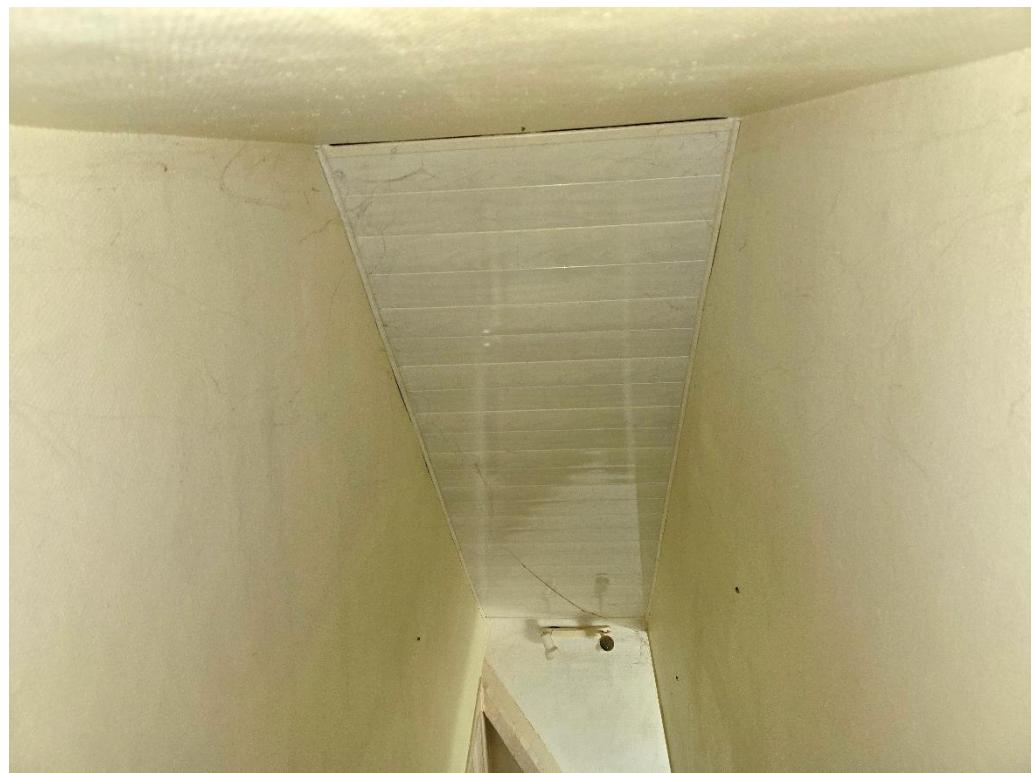
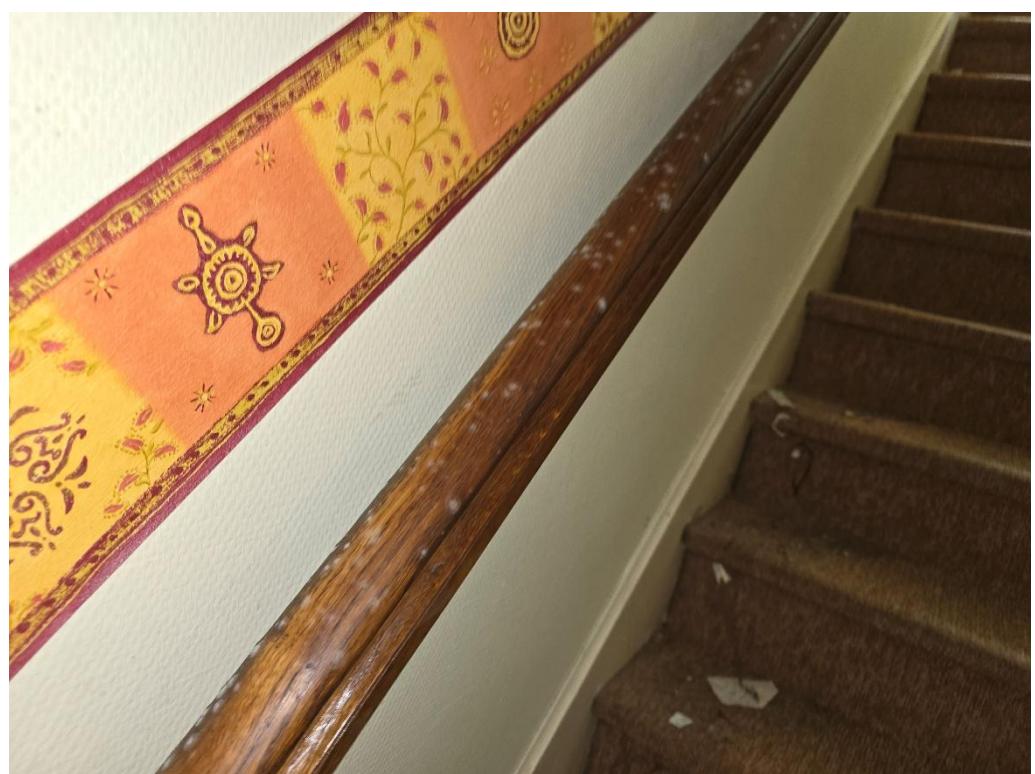
Cage d'escalier vers étage :

Une rampe en bois est fixée au mur. Des points de moisissures sont présents.

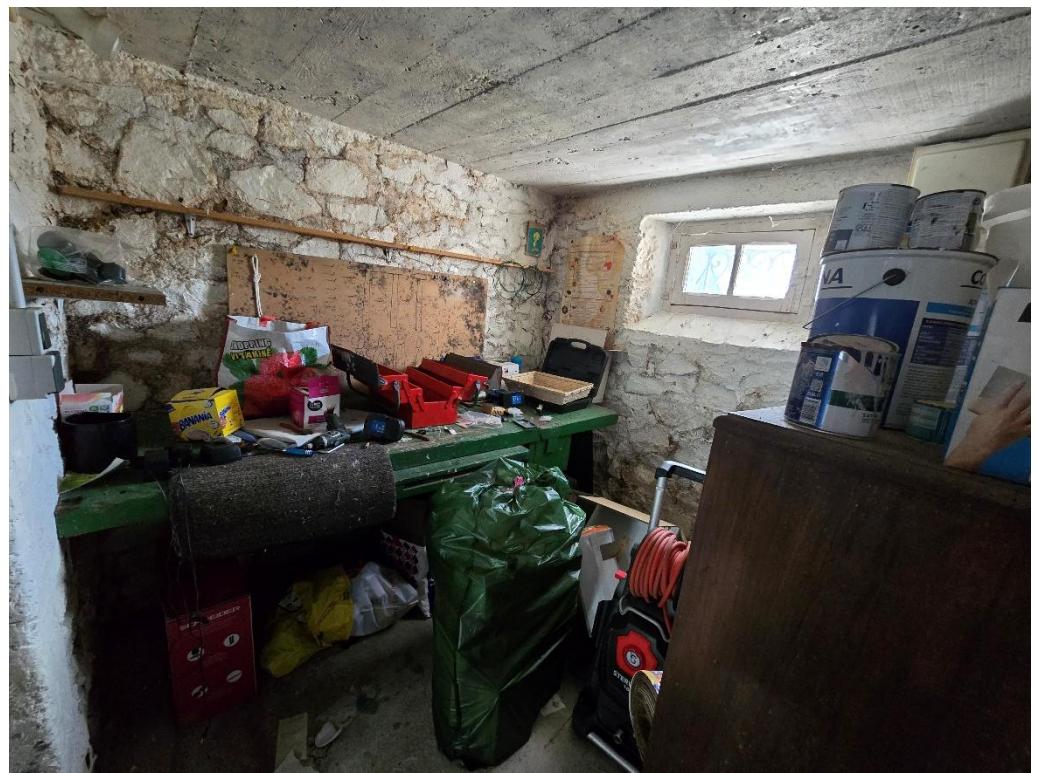
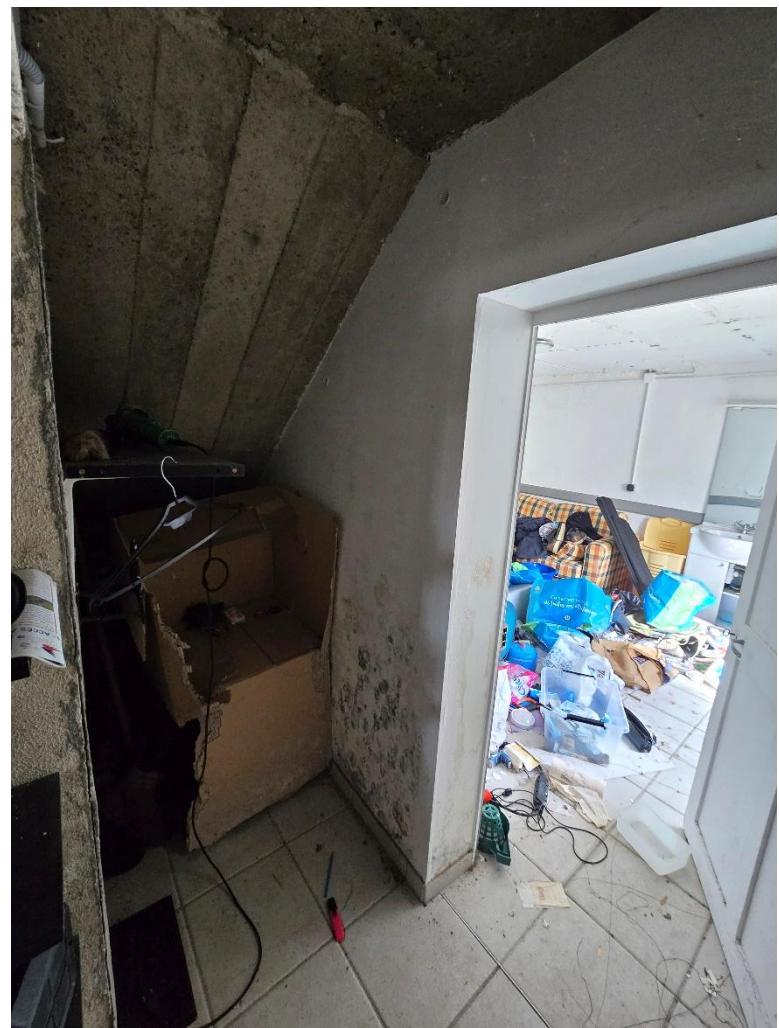
Atelier :

Aux murs, les pierres apparentes et les parpaings sont bruts. Des traces d'humidité et des moisissures sont visibles.

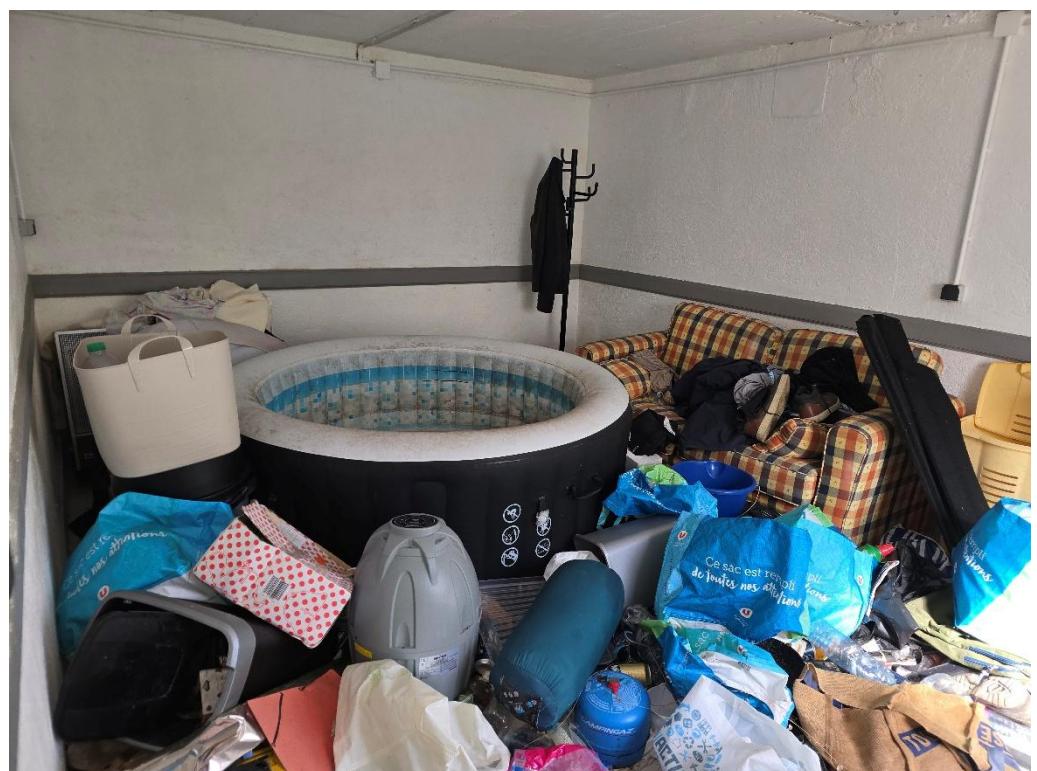
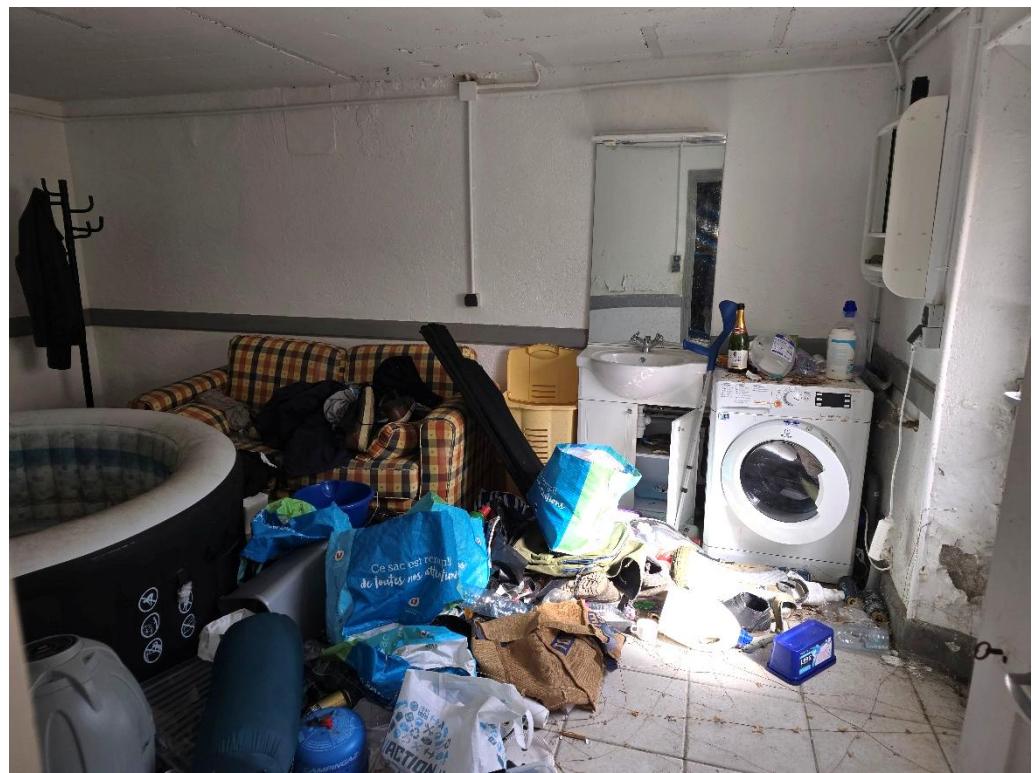
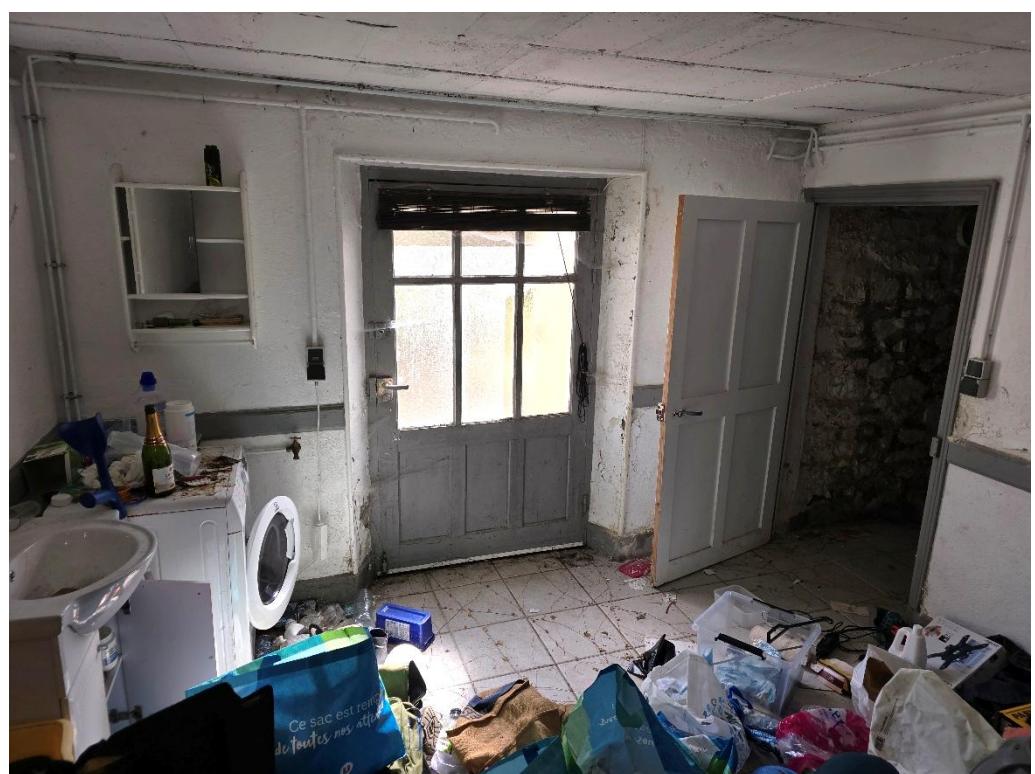
Buanderie :

Les murs sont peints, avec plinthes en bois. Des traces d'humidité et des écaillements de peinture sont visibles.

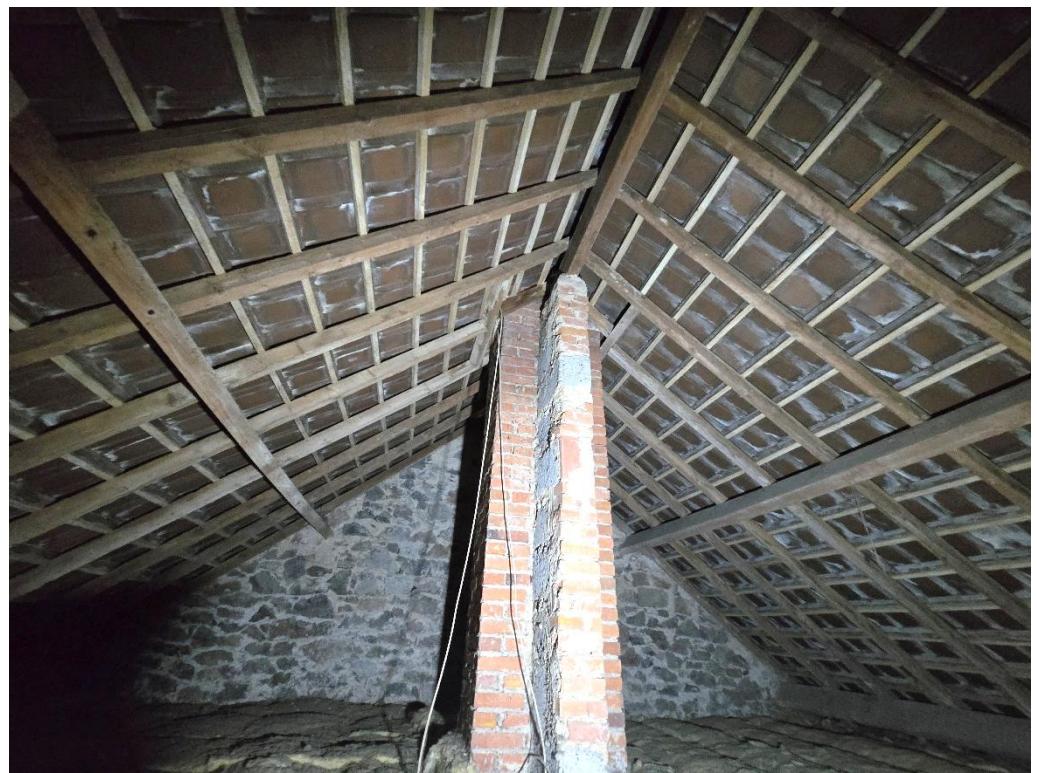
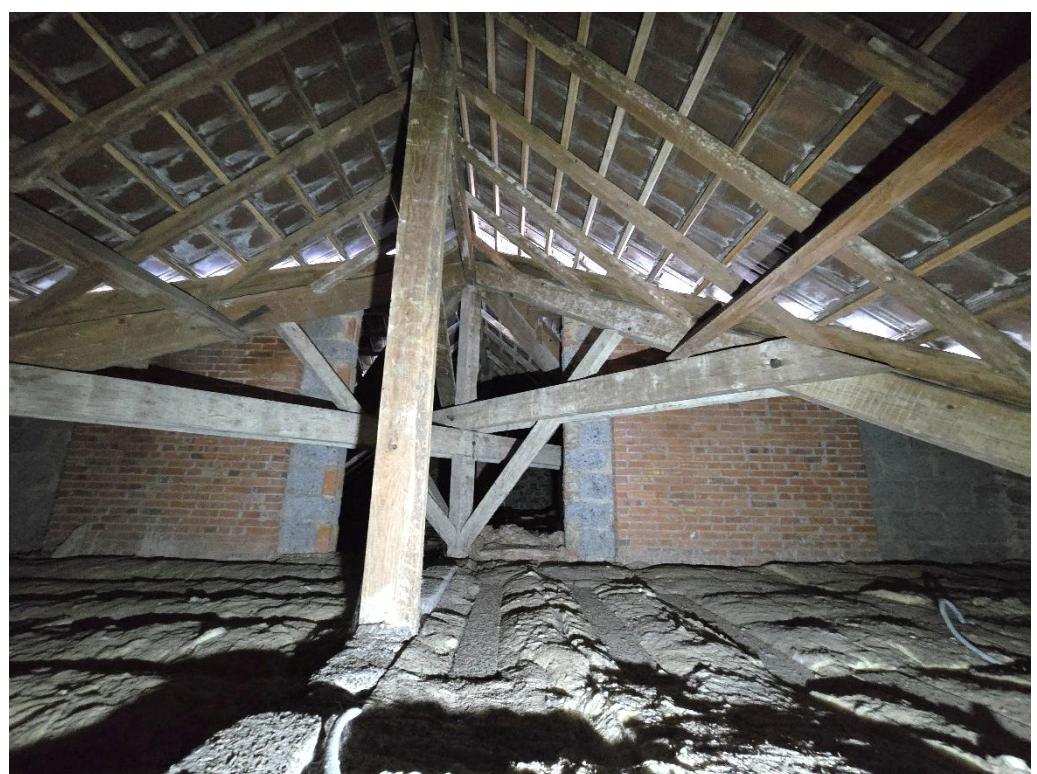
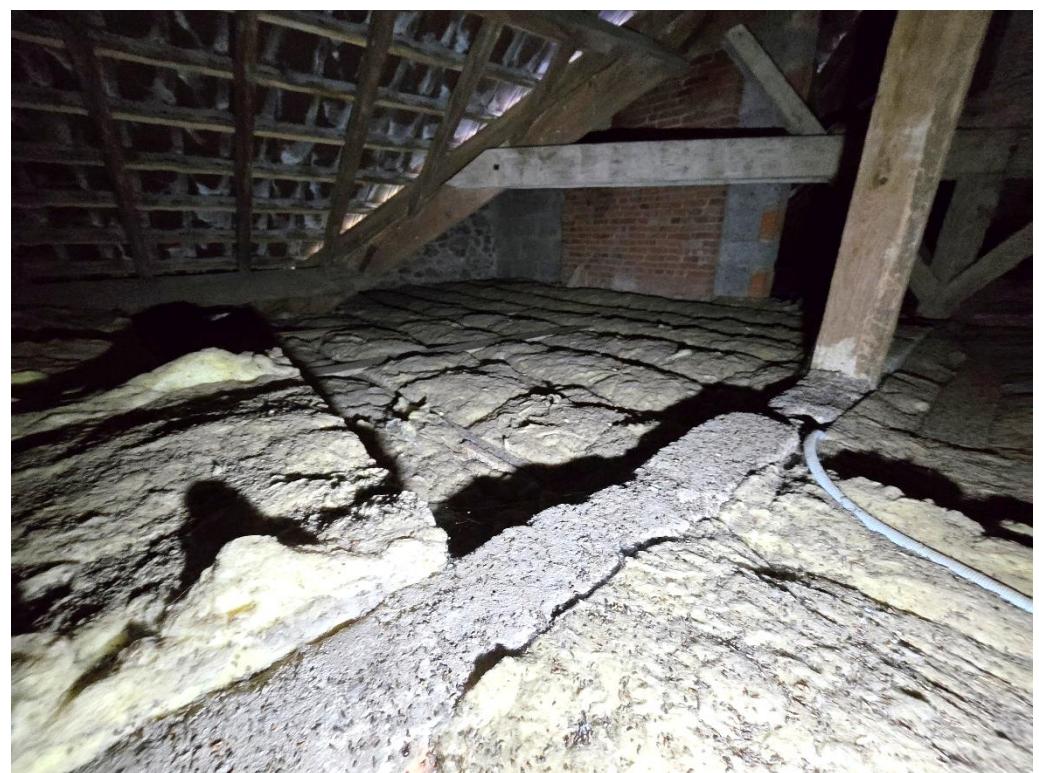
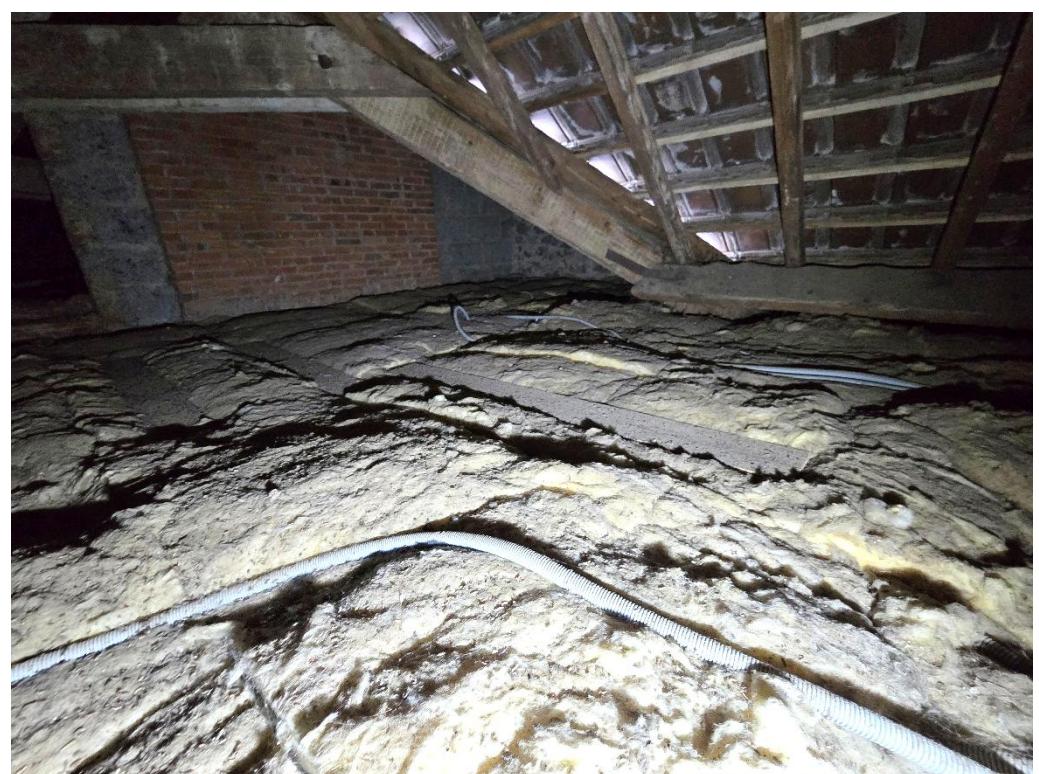
Les murs en briques et en pierres apparentes sont bruts.

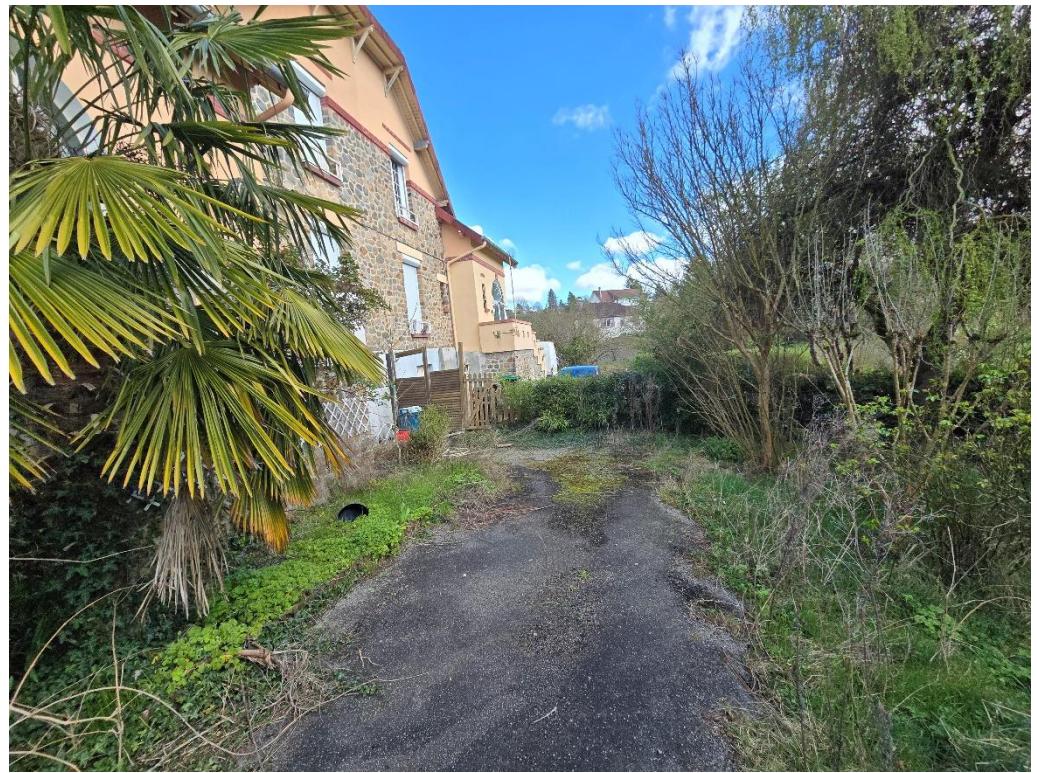
Une allée d'enrobé est présente, menant à la buanderie.

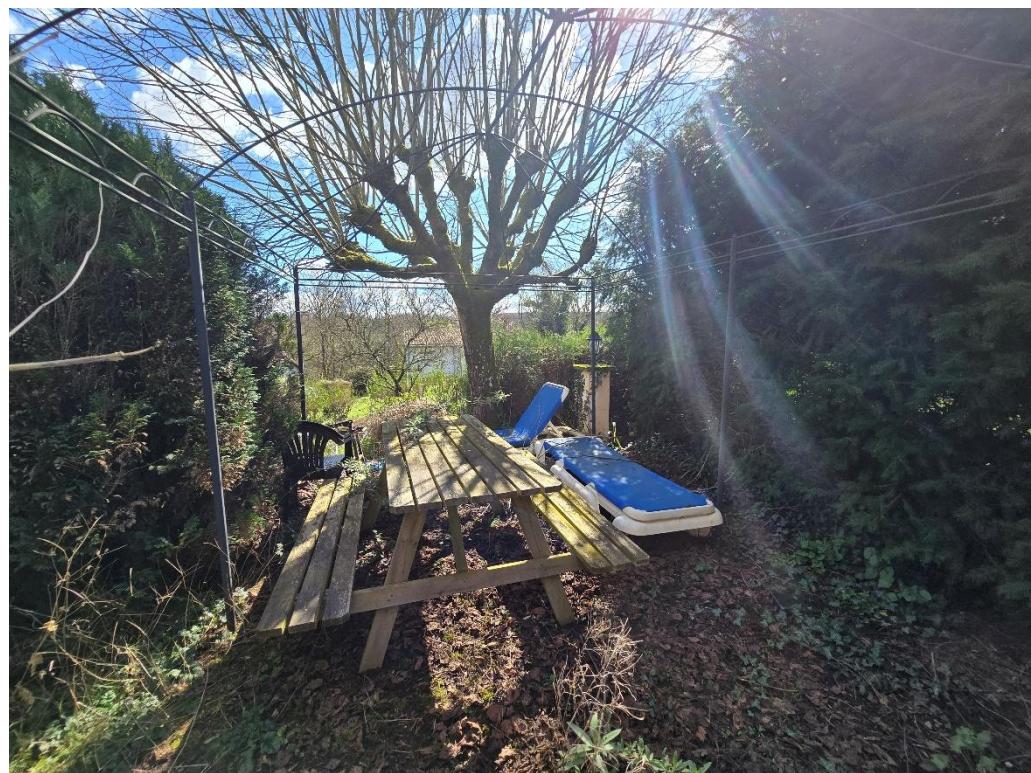
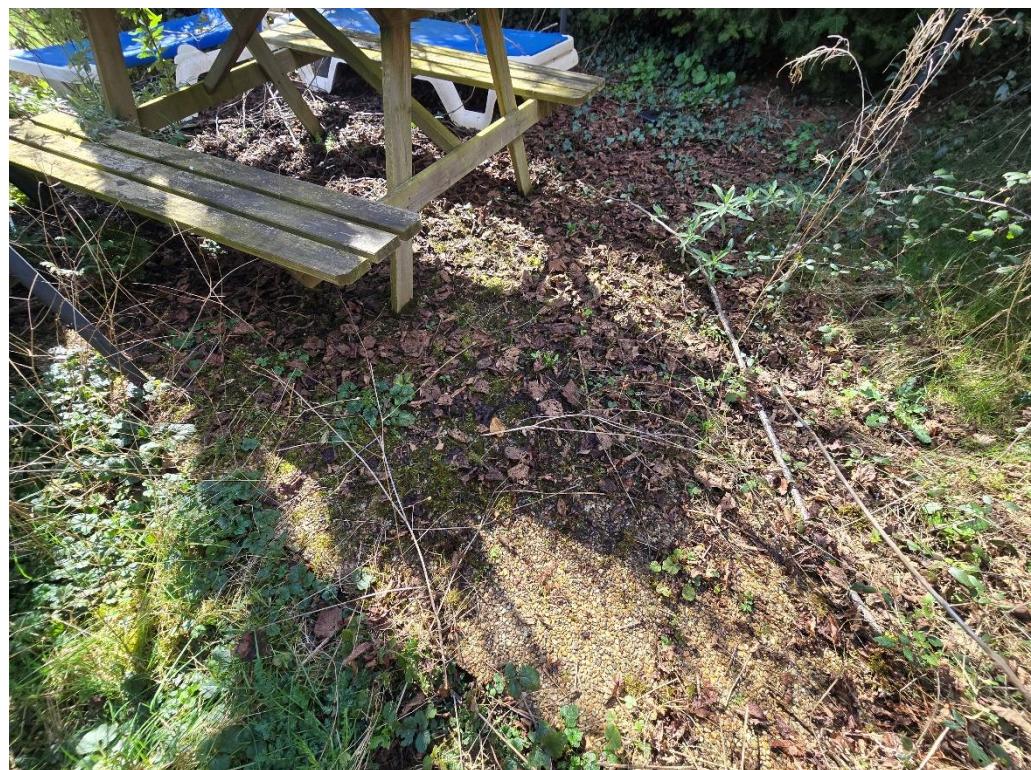
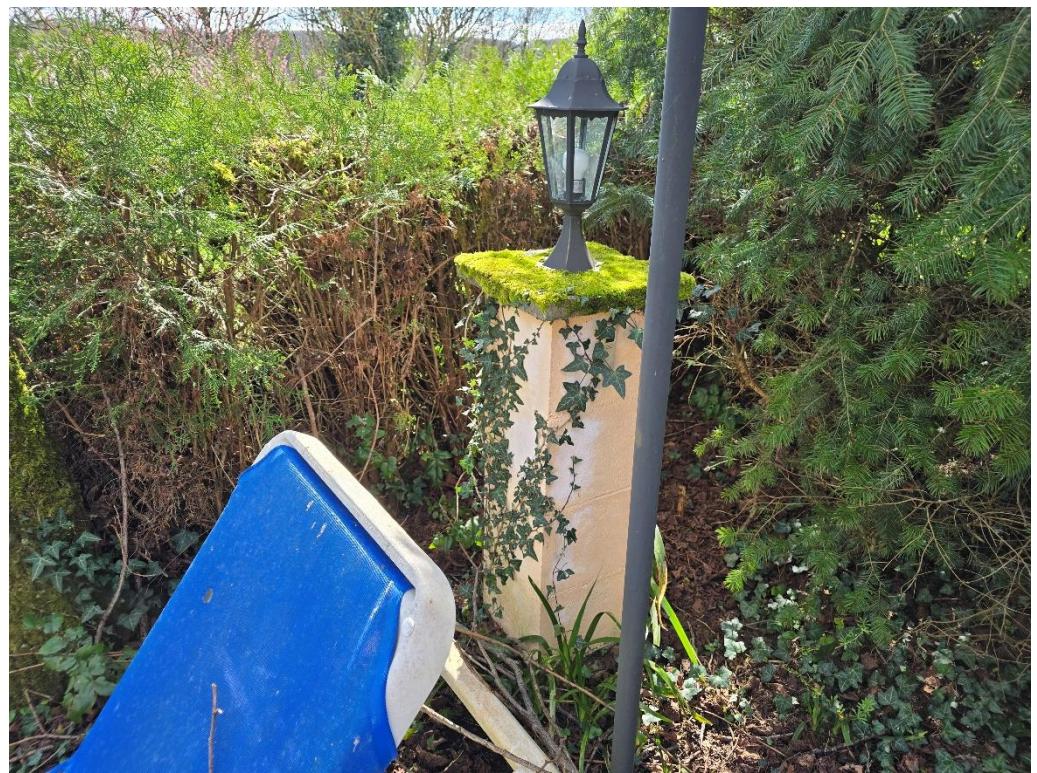
Une terrasse cimentée est présente avec un éclairage d'extérieur sur pilier.

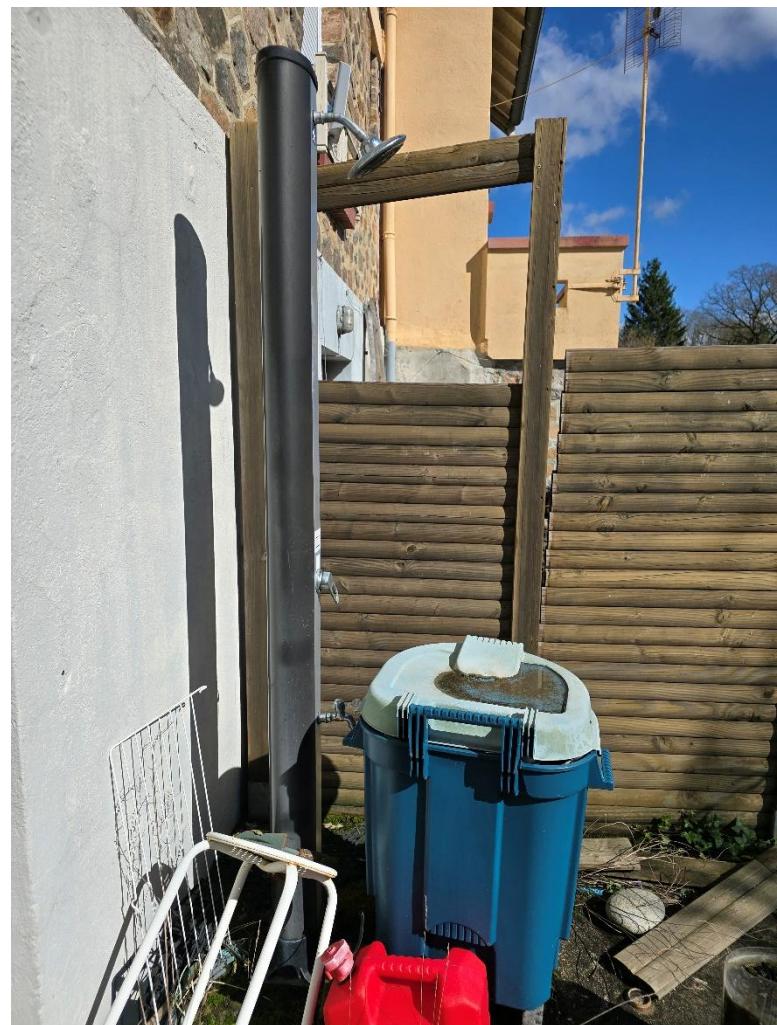
Une douche d'extérieur est présente.
