PROCES VERBAL DE DESCRIPTION D'IMMEUBLE

LE LUNDI VINGT-QUATRE MARS DEUX MILLE VINGT-CINQ

Certifie m'être transporté ce jour à SAILLAT-SUR-VIENNE (Haute-Vienne), 12 rue Jean Jaurès, à l'effet de procéder à la description exacte et détaillée des biens qui y sont situés dont le requérant se propose de poursuivre la vente judiciaire, suite à la signification d'un commandement de payer valant saisie en date du 30 Janvier 2025 par acte de mon ministère.

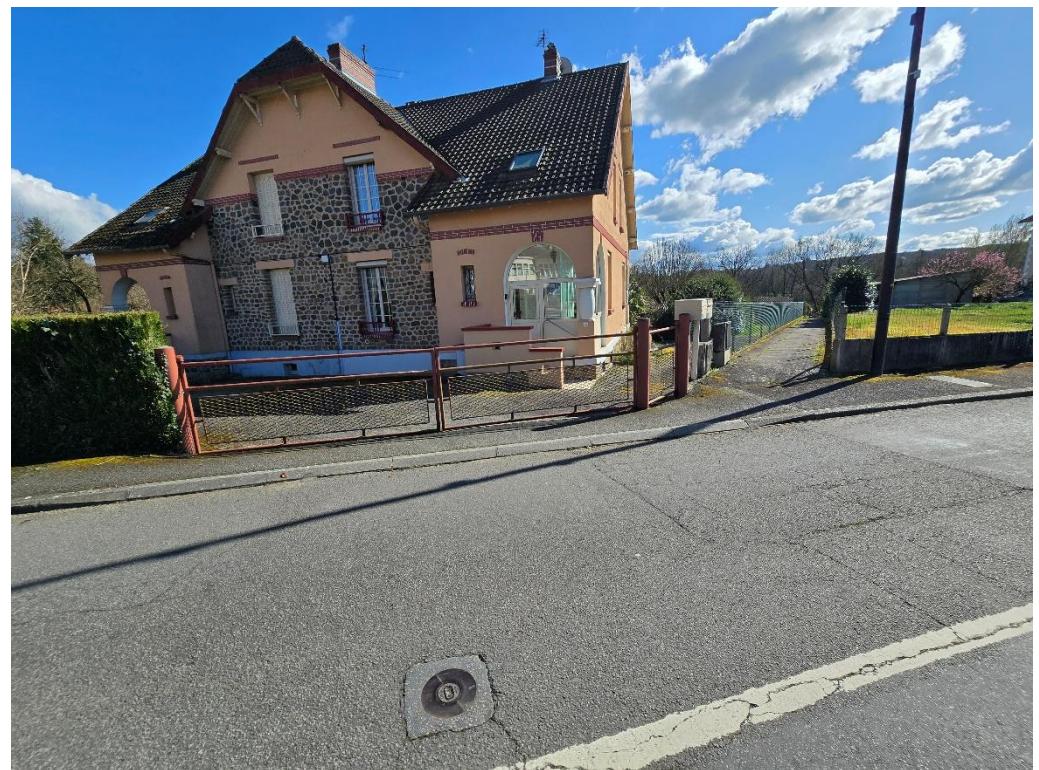
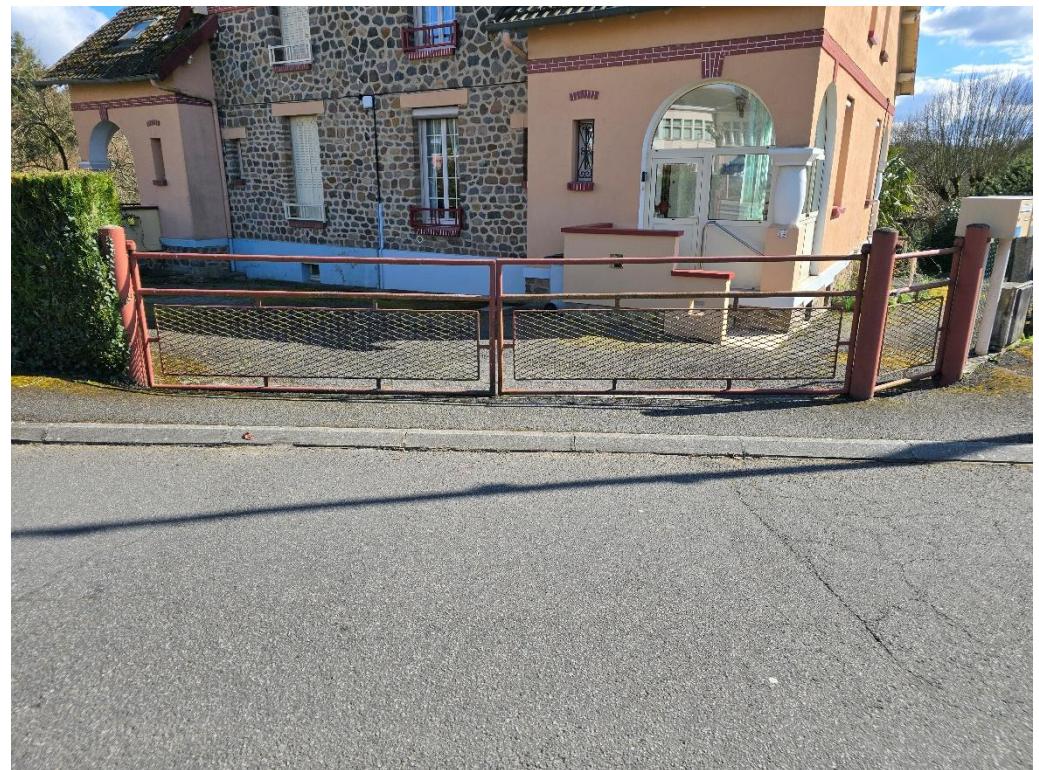
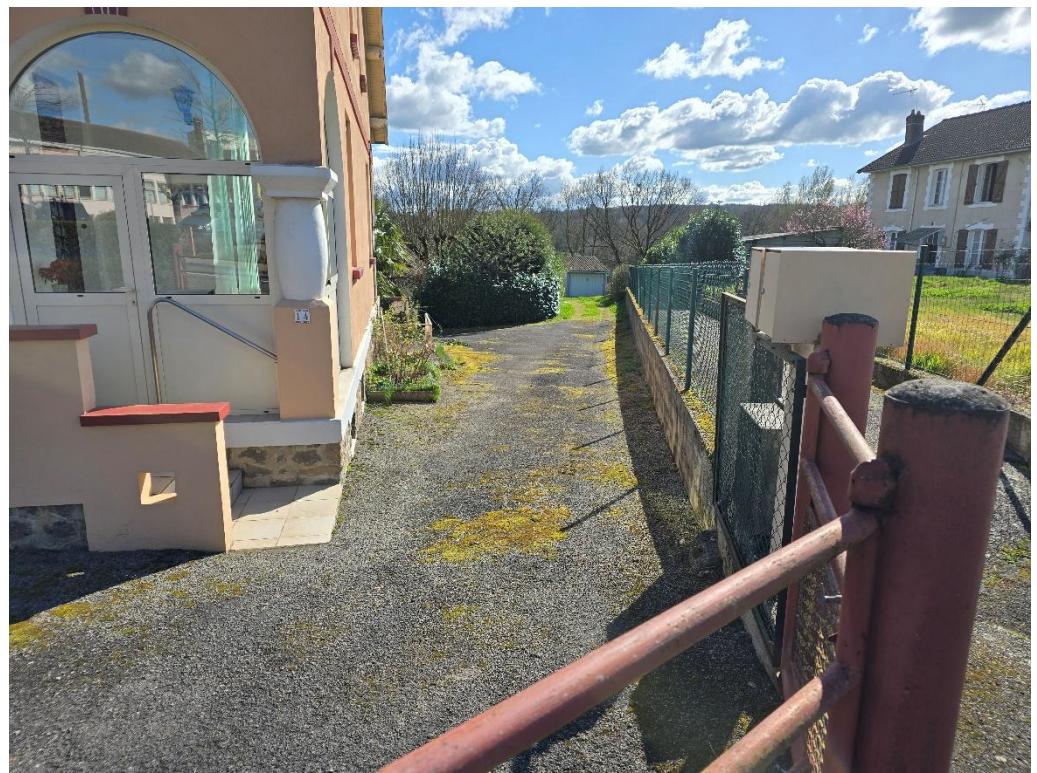
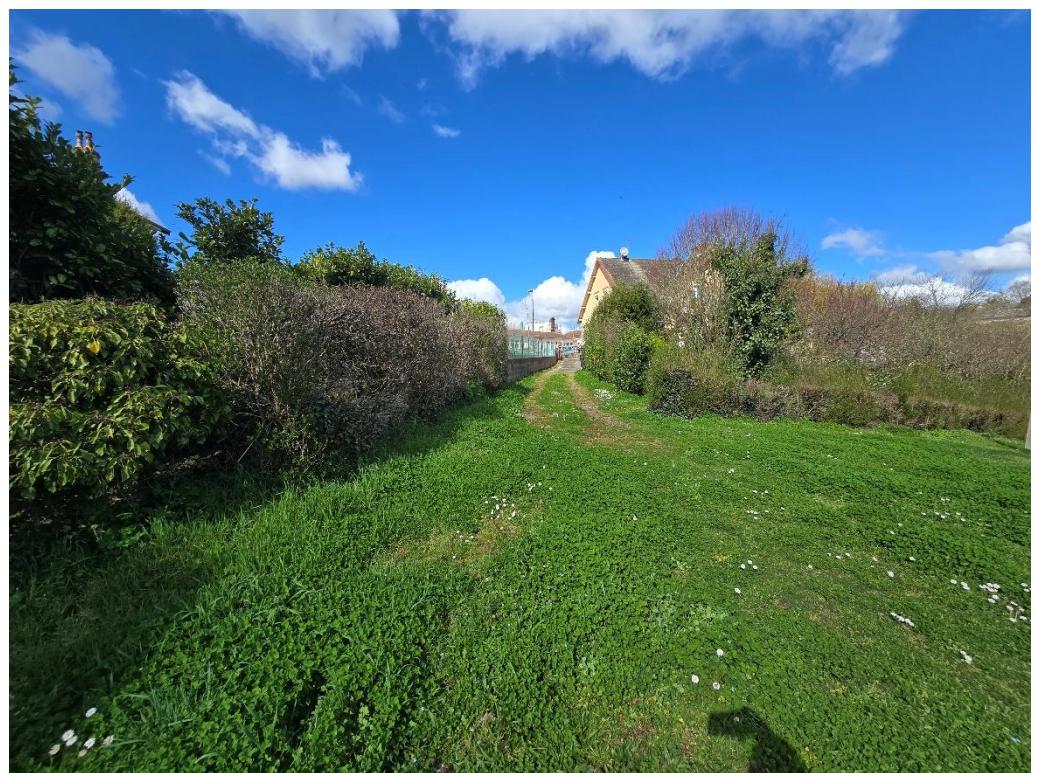
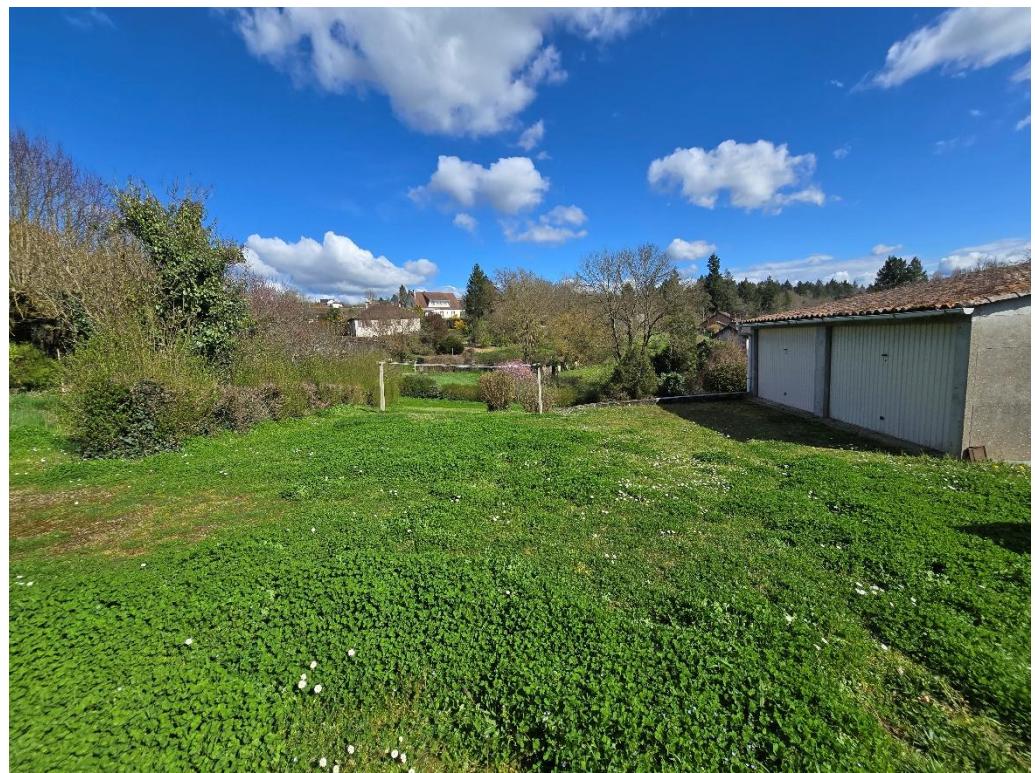
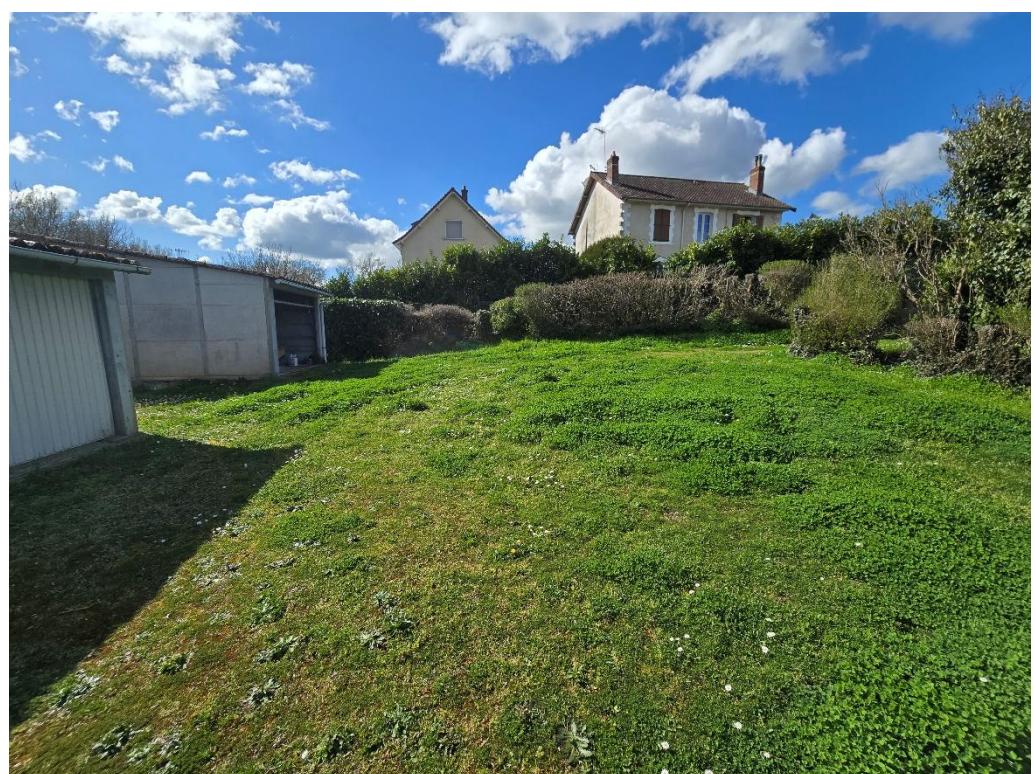
Parcelle n°AD 31

La parcelle n°AD 31 est constituée d'une voie d'accès en indivision desservant plusieurs parcelles et, notamment, la parcelle n°AD 32 appartenant à l'ensemble immobilier objet des présentes.

L'accès à la parcelle se réalise depuis la voie publique par un portail et un portillon métalliques.

Une partie de la voie d'accès est constituée d'enrobé et l'autre partie est enherbée.

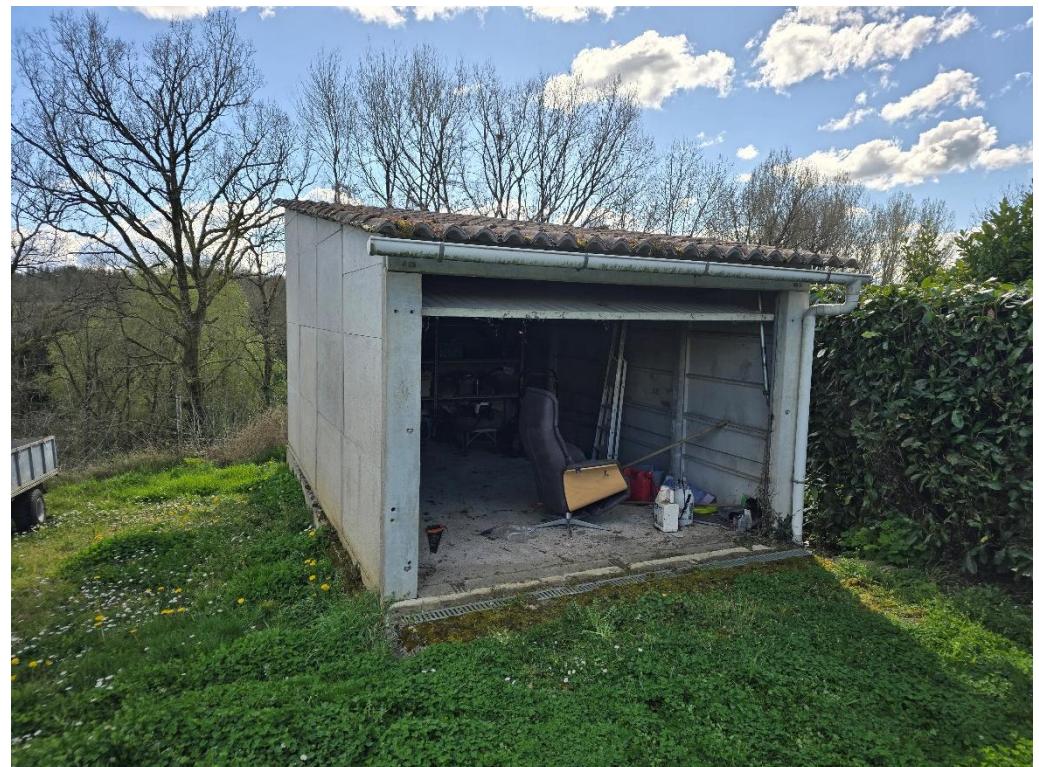
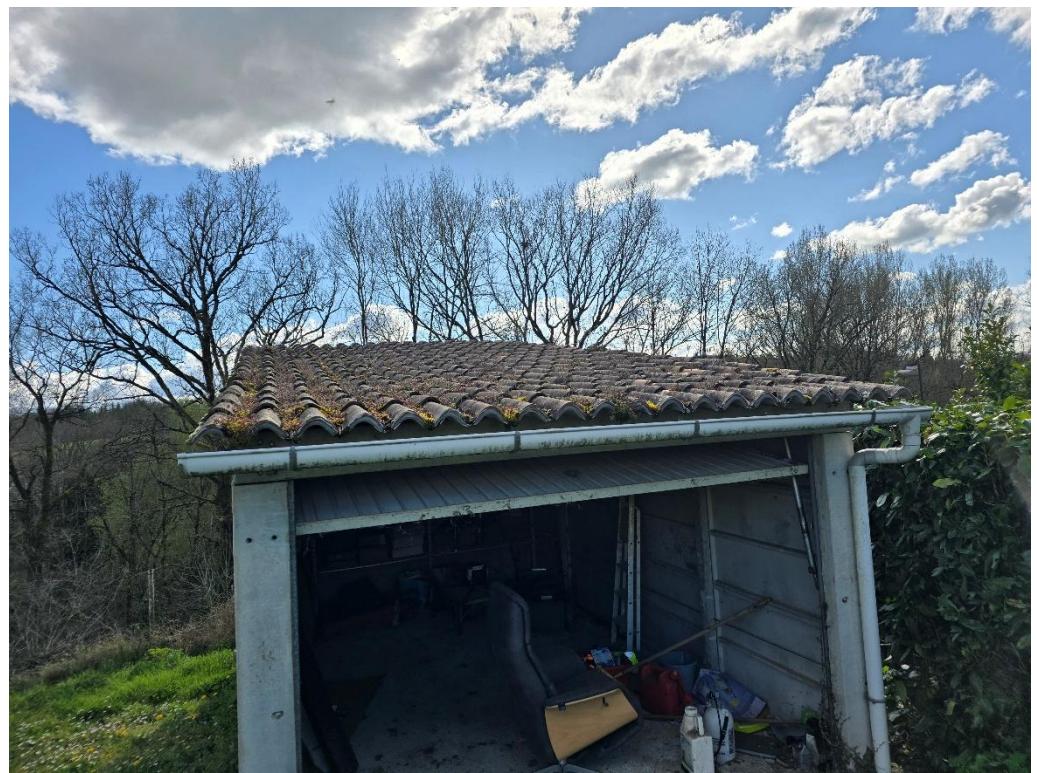
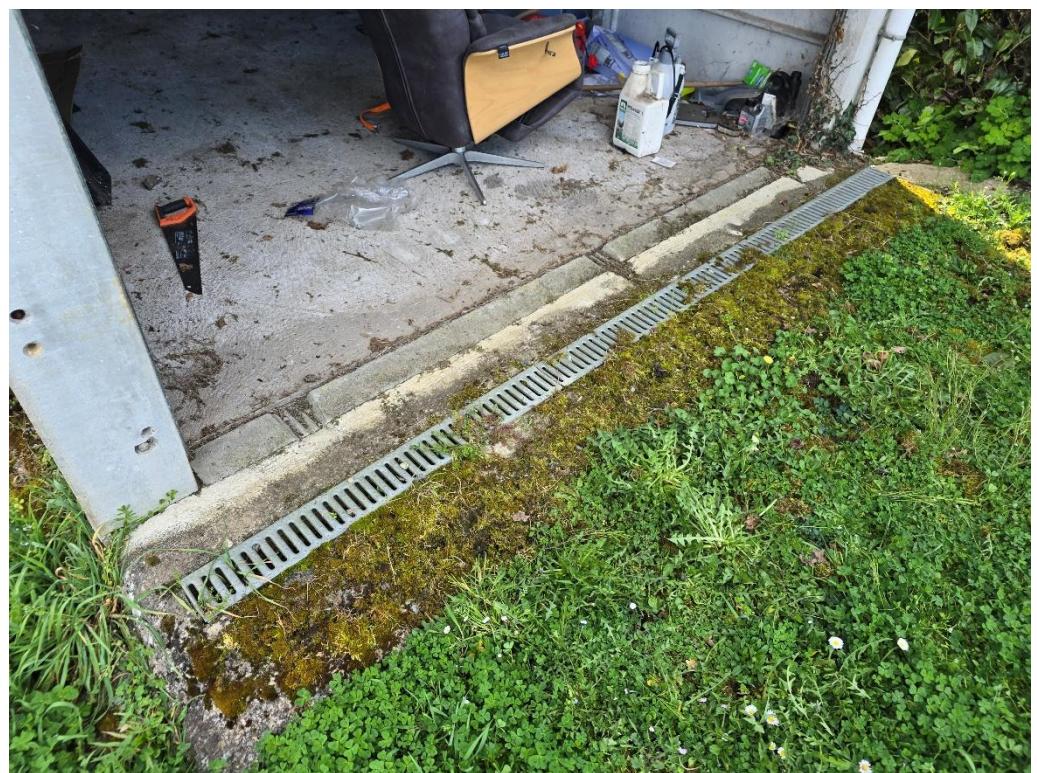
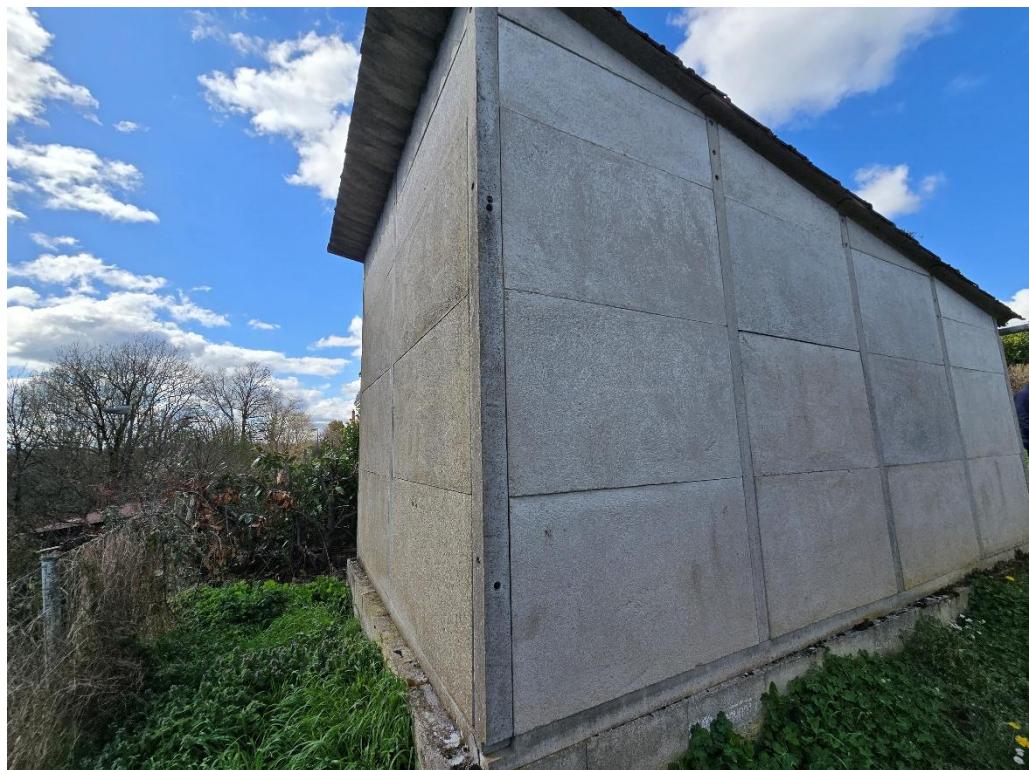
Parcelle n°AD 32

La parcelle n°AD 32 est constituée d'un garage avec un petite bande de terrain nu autour de celui-ci.

La couverture du garage est constituée de plaques ondulées en fibrociment, sur lesquelles sont fixées des tuiles.

Les parois du garage sont constituées de plaques de béton brut.

La dalle en béton du garage est brute.

L'accès se réalise depuis l'extérieur par une porte de garage levante.

Un caniveau est présent au sol, au-devant de l'entrée du garage.
