## PROCES VERBAL DE DESCRIPTION D'IMMEUBLE

LE VINGT-ET-UN JANVIER DEUX MILLE VINGT-SIX

Certifie m'être transporté ce jour à Limoges (Haute-Vienne), 5 rue Paul Bert, à l'effet de procéder à la description exacte et détaillée des biens qui y sont situés dont le requérant se propose de poursuivre la vente judiciaire, suite à la signification d'un commandement de payer valant saisie immobilière en date du 03 décembre 2025.

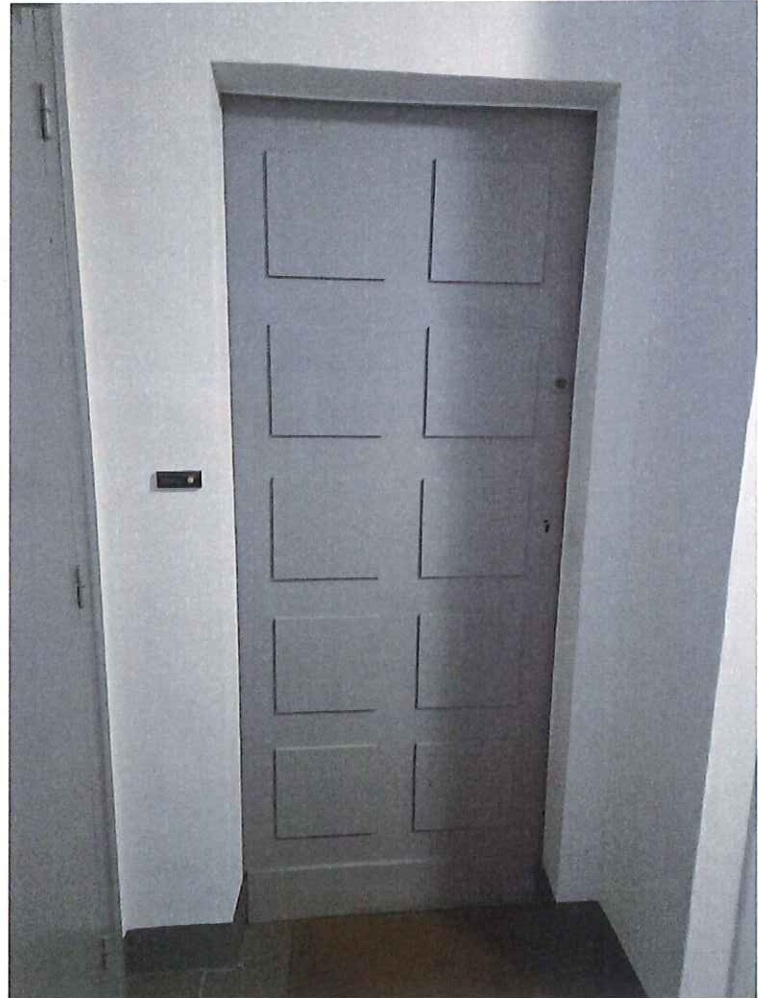
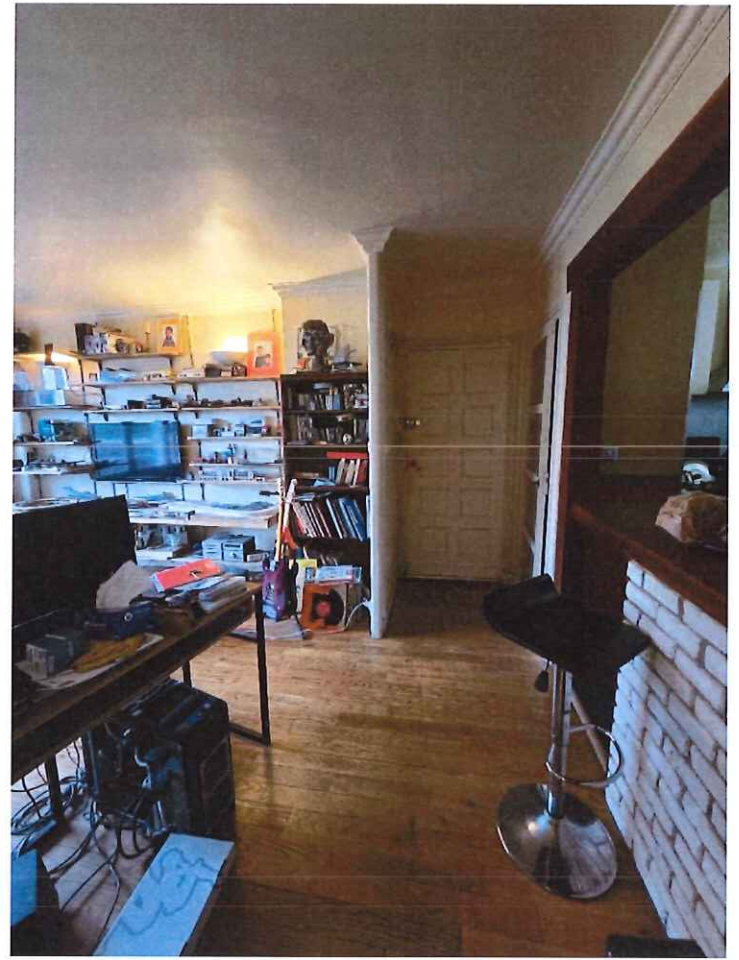
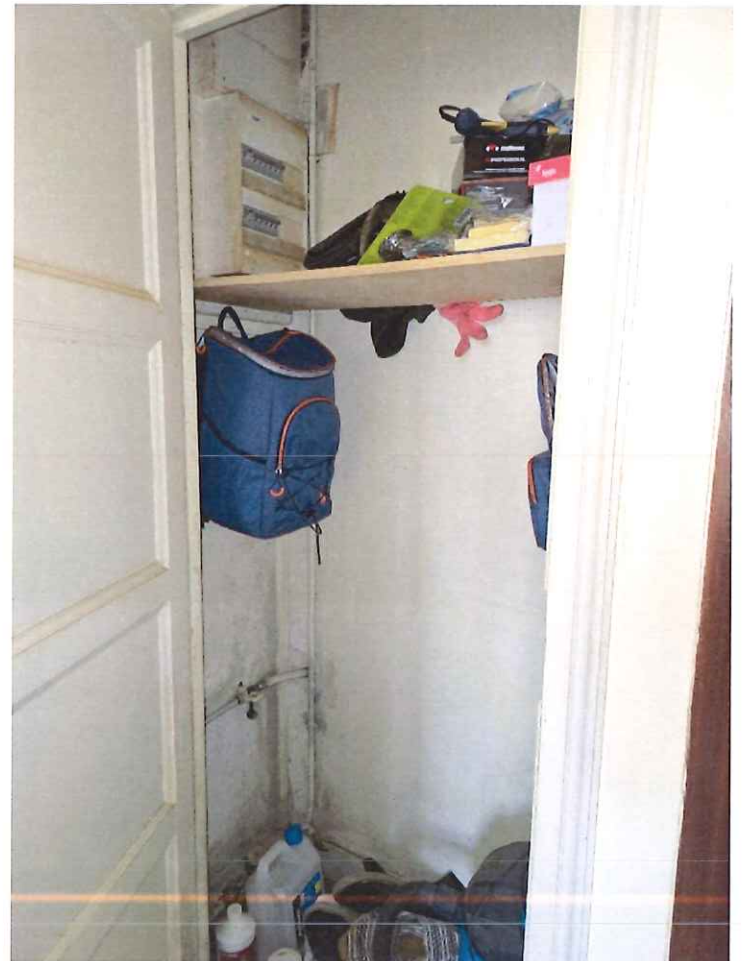
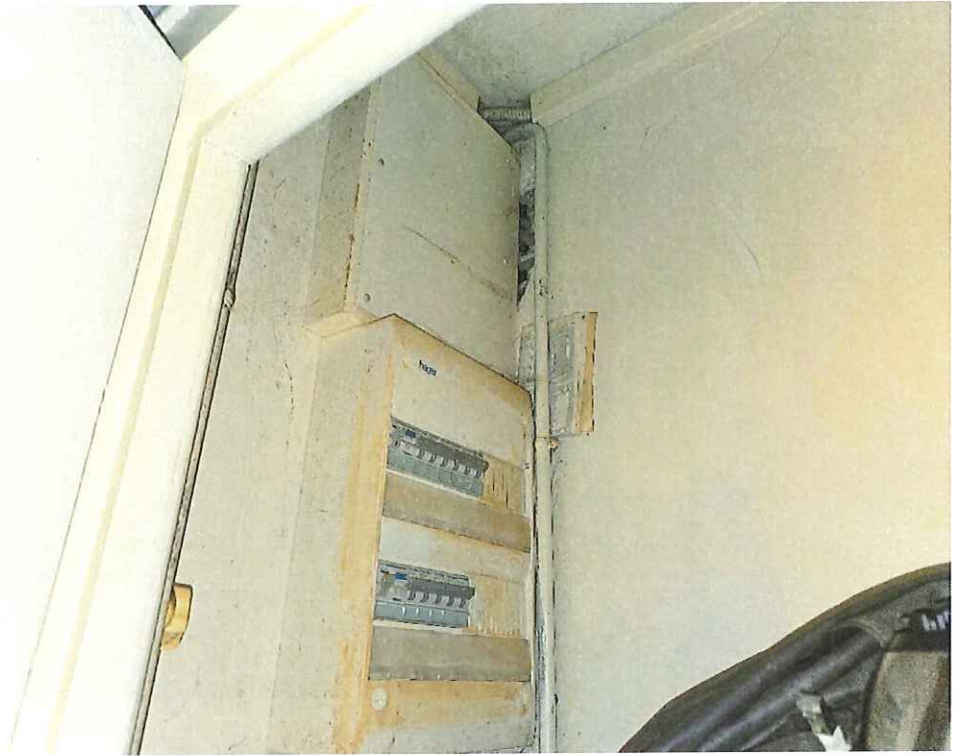
**Entrée :**

La pièce dispose d'un placard, une porte, avec étagère. Celui-ci contient le tableau électrique ainsi que le compteur d'eau. Des moisissures sont présentes.

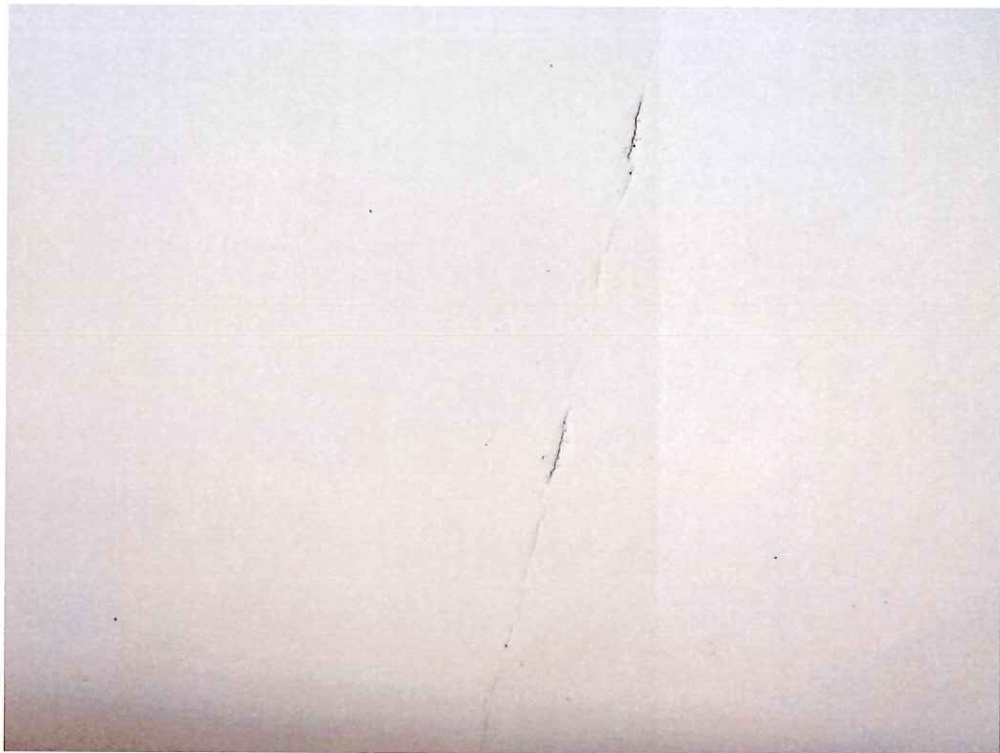
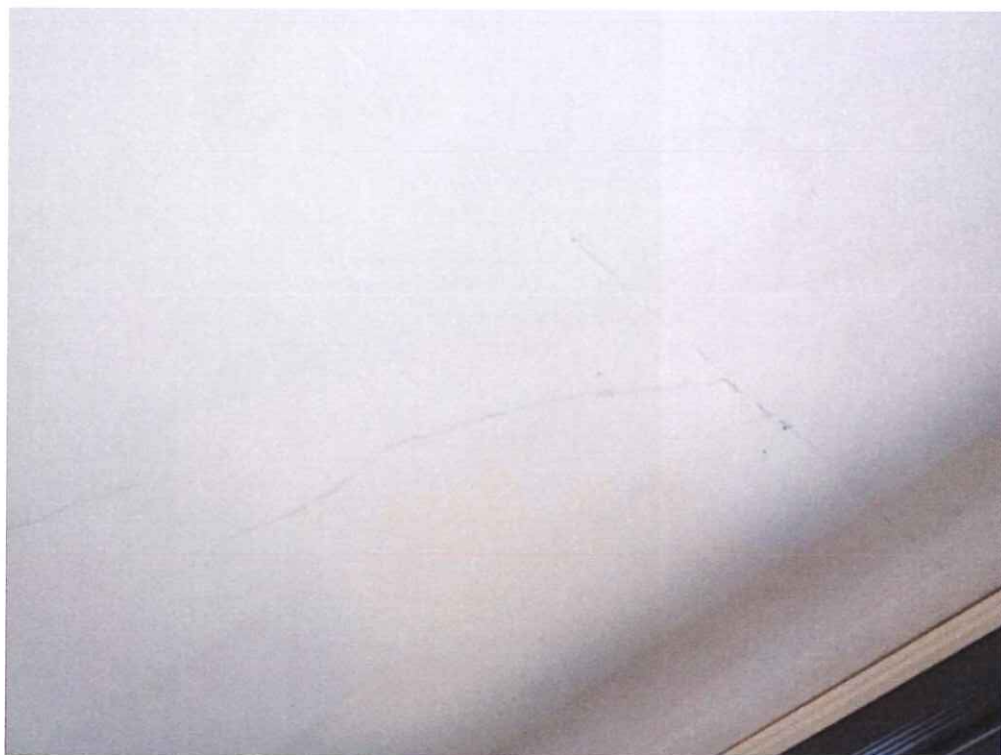
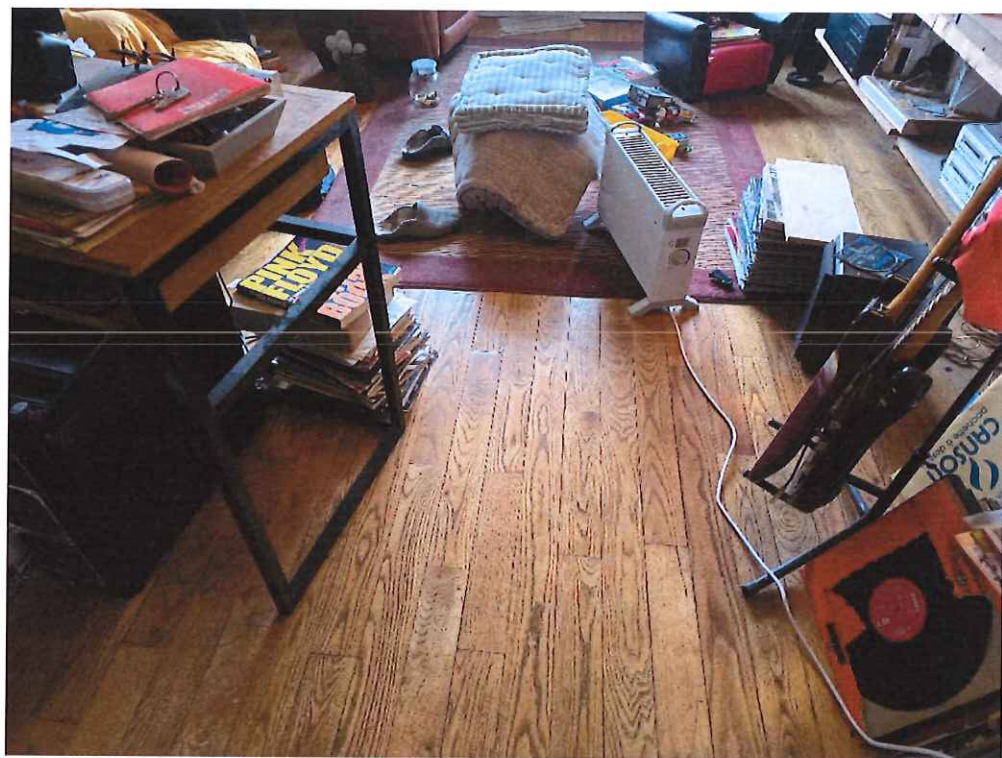
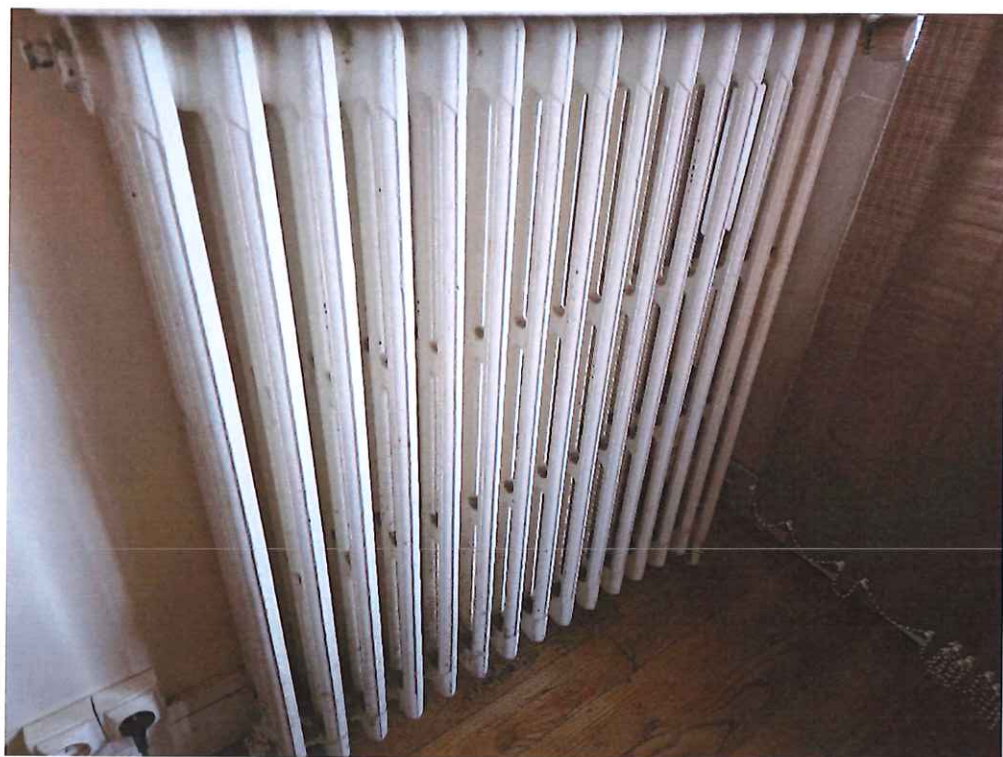
**Séjour :**

Le plafond est peint. Des moulures et une rosace de plafond sont présentes. Quelques légères fissures sont visibles.

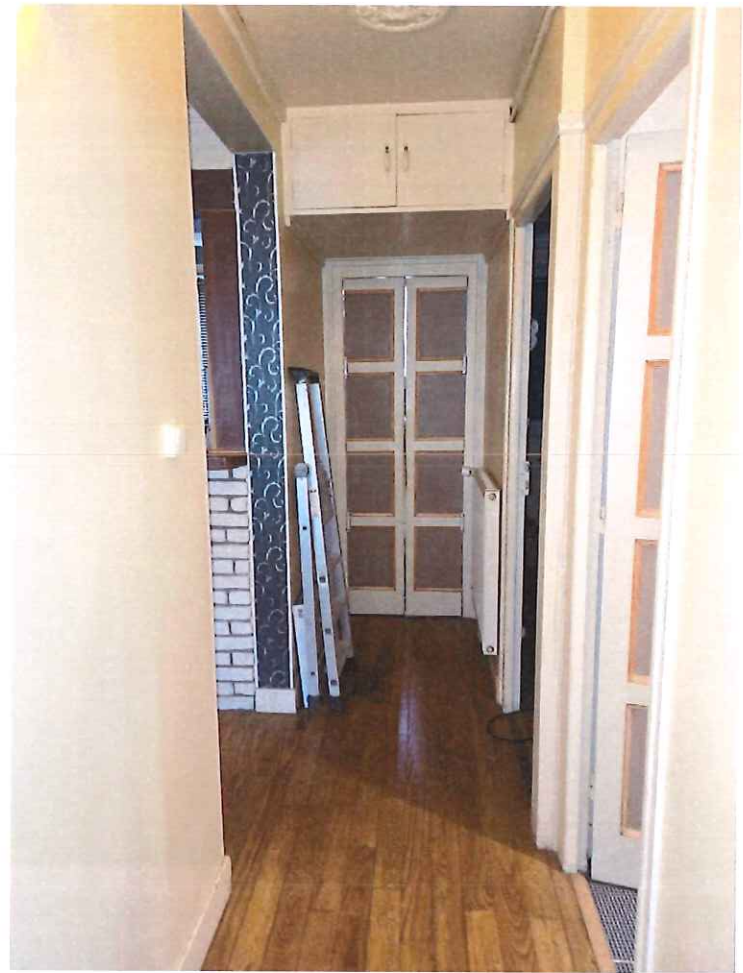
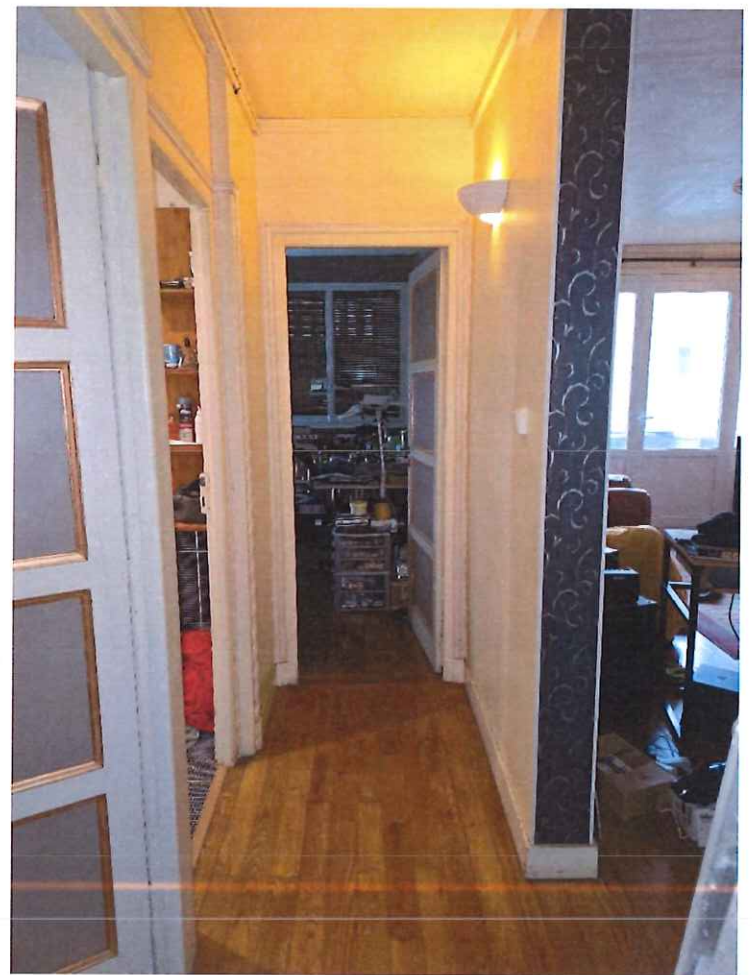
**Dégagement :**

Le plafond est peint. Une rosace de plafond est présente. Quelques légères fissures sont visibles.

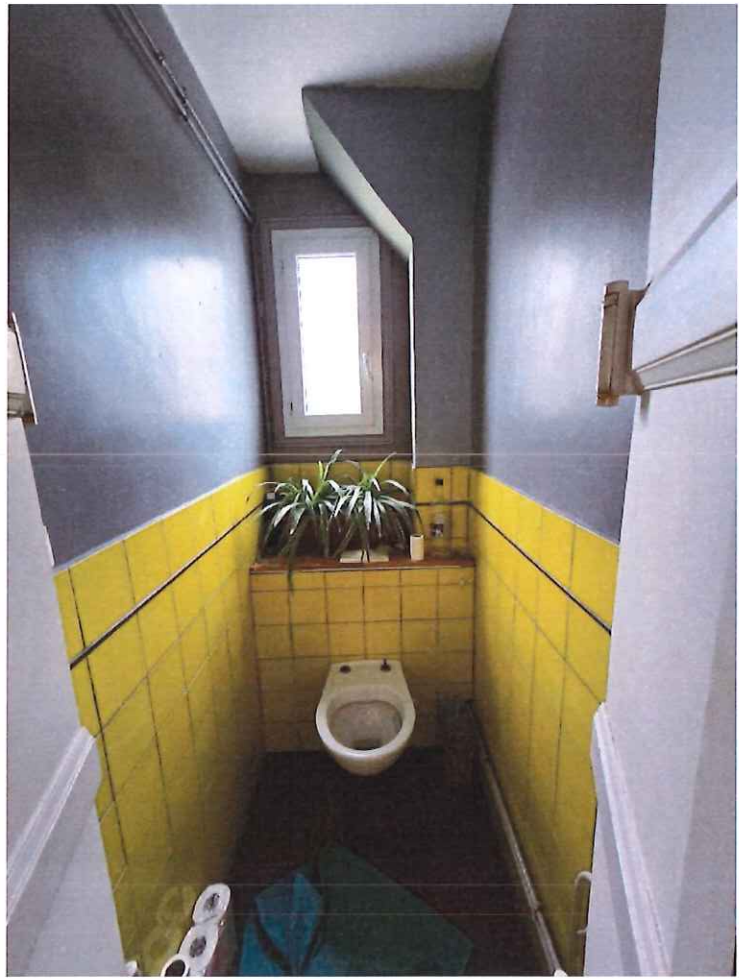
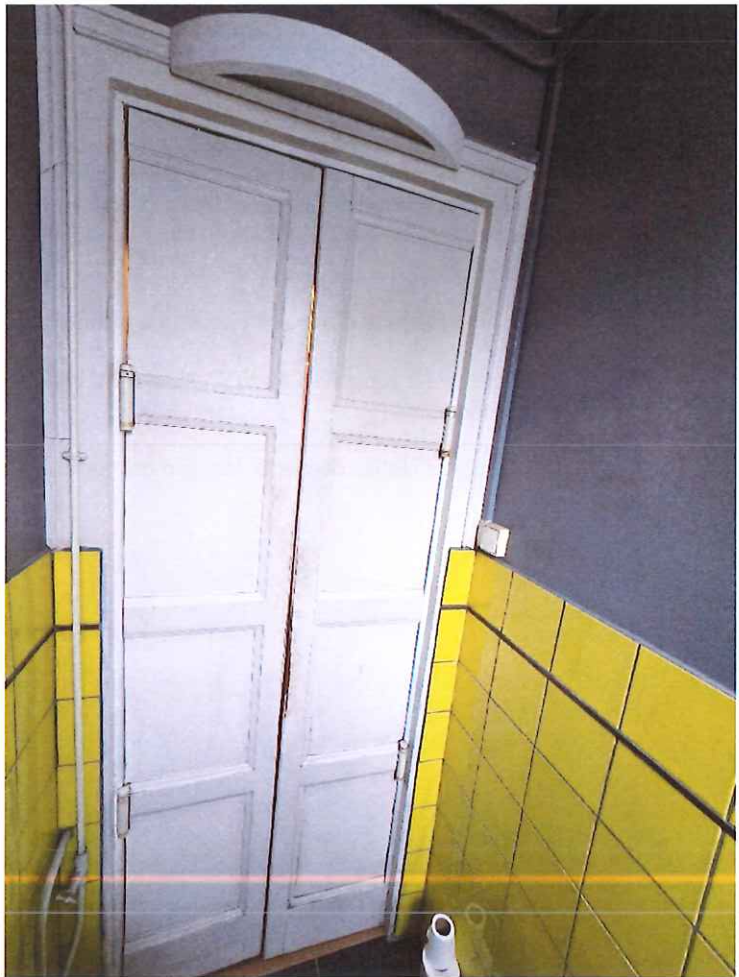
#### **W.C. :**

Le plafond est peint. De légères fissurations sont présentes.

Les murs sont peints en partie haute et recouverts de carrelage mural en partie basse. Des éclats de peinture sont visibles dans un angle de la pièce. Des points de moisissures sont présents, côté fenêtre.

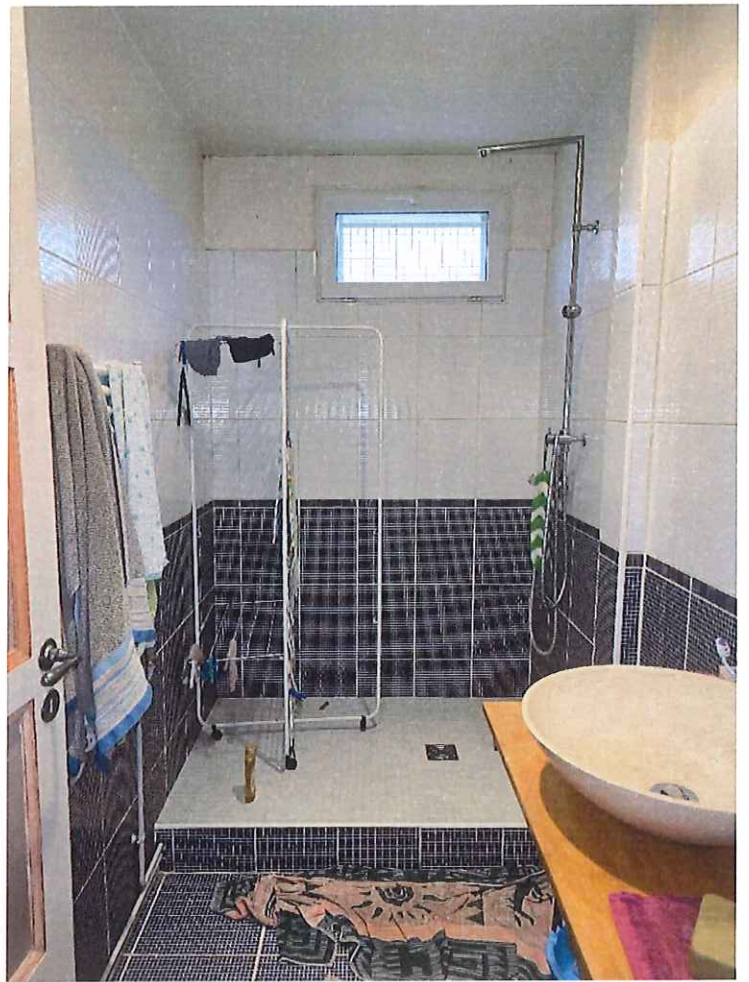
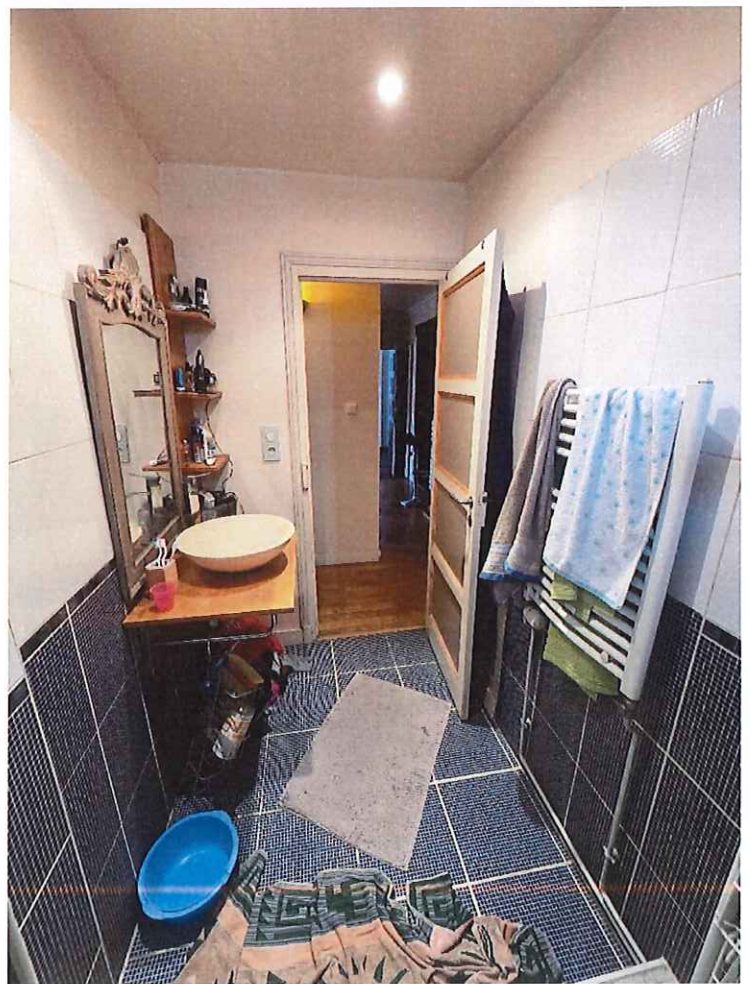
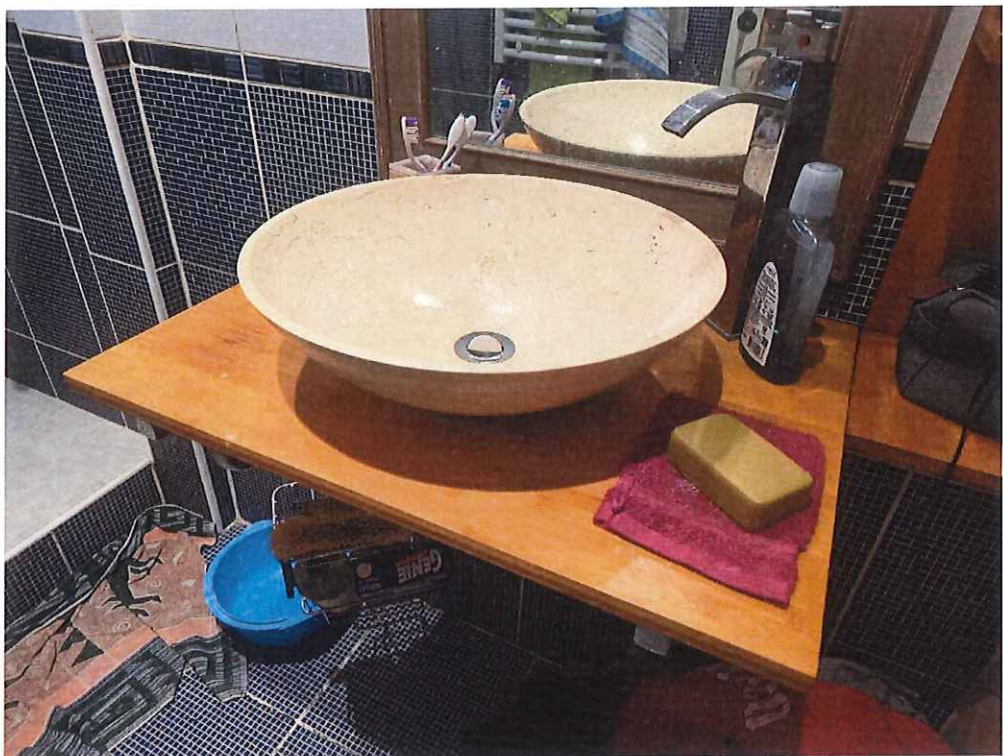
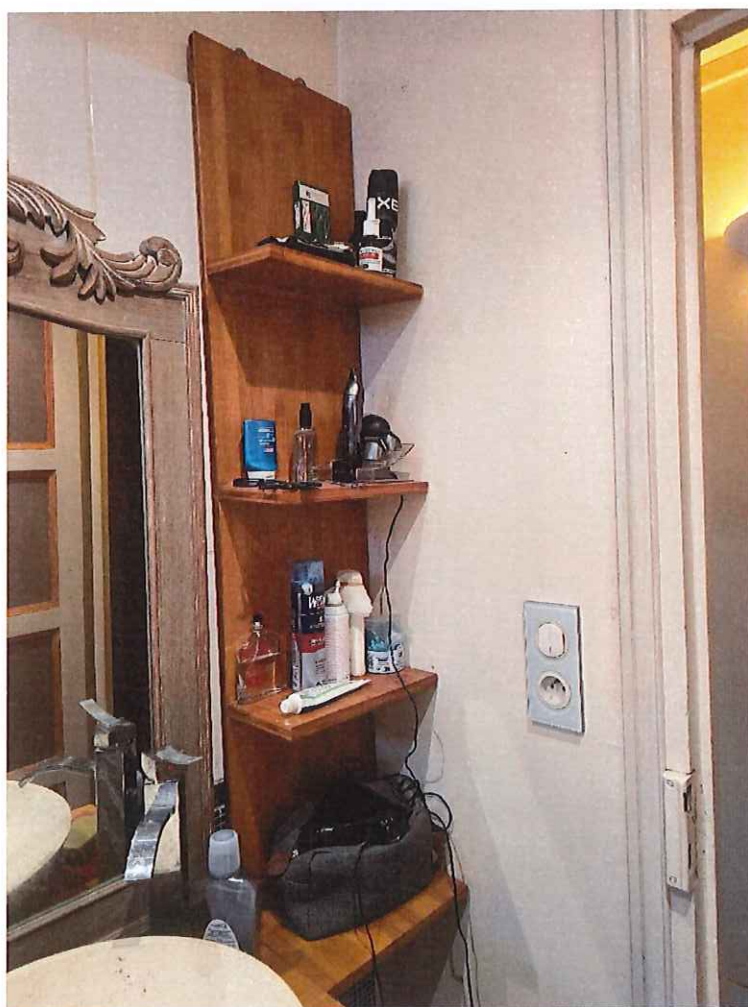
Le plafond est peint. Quelques points de moisissures sont présents.

Des points de moisissures sont présentes en partie haute, côté fenêtre.

- Un sèche-serviette chauffant ;
- Une douche avec receveur carrelé, mitigeur, flexible, barre de douche et douchette. Le support douchette est cassé. La pluie de douche est manquante ;
- Une vasque sur plan ;
- Un habillage bois avec quatre étagères murales.

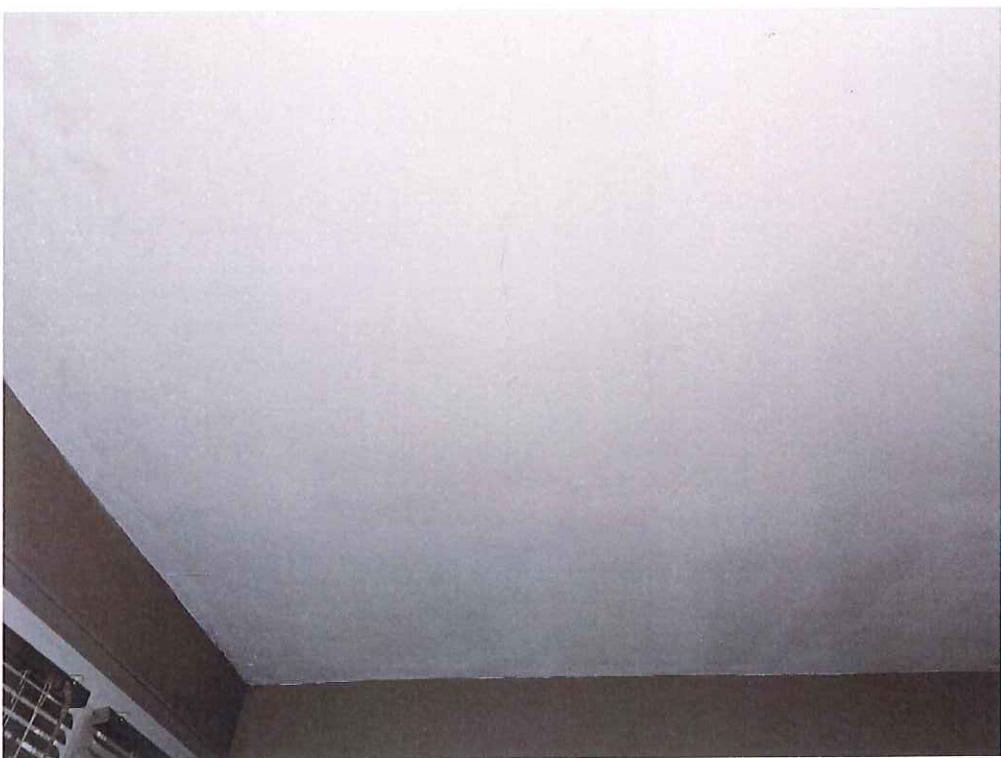
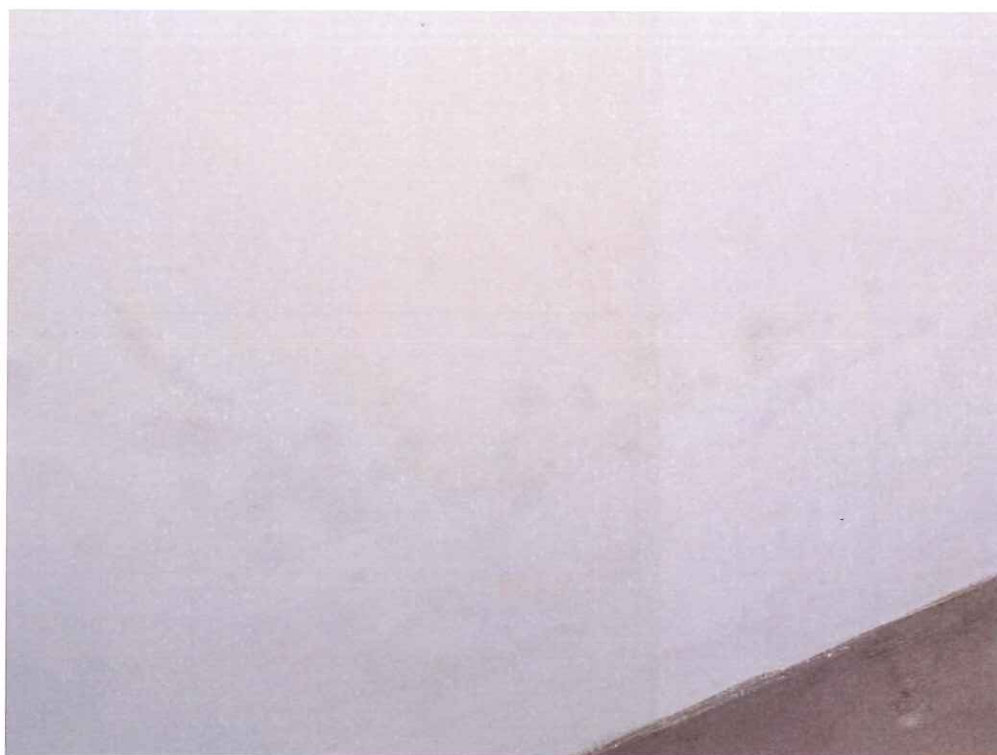
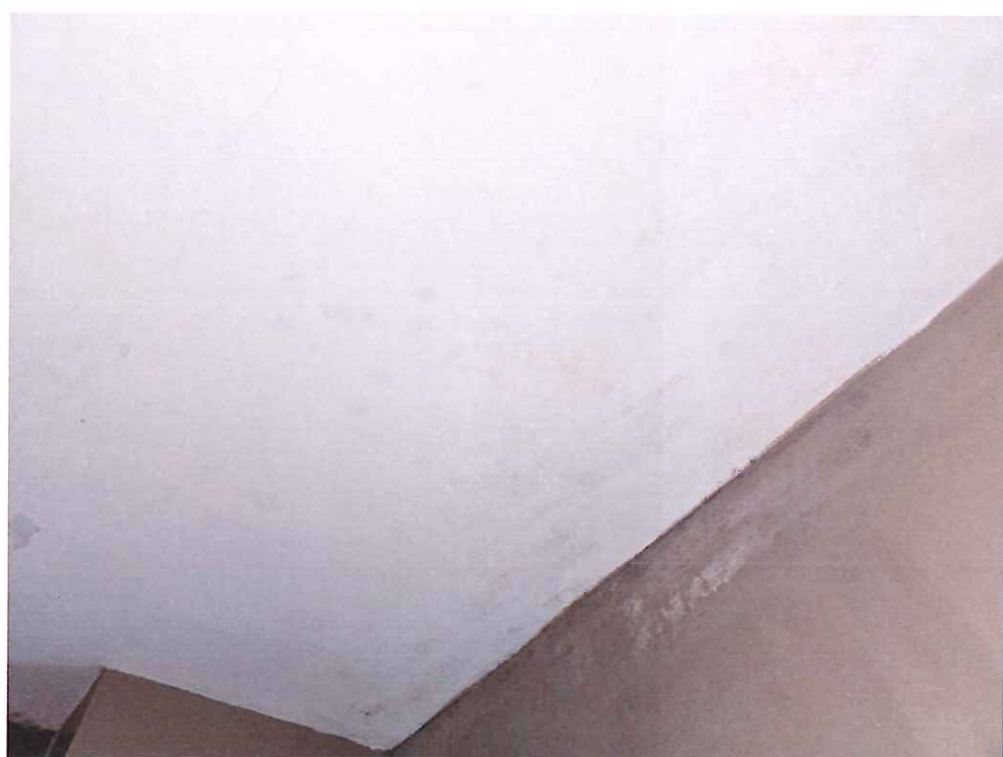
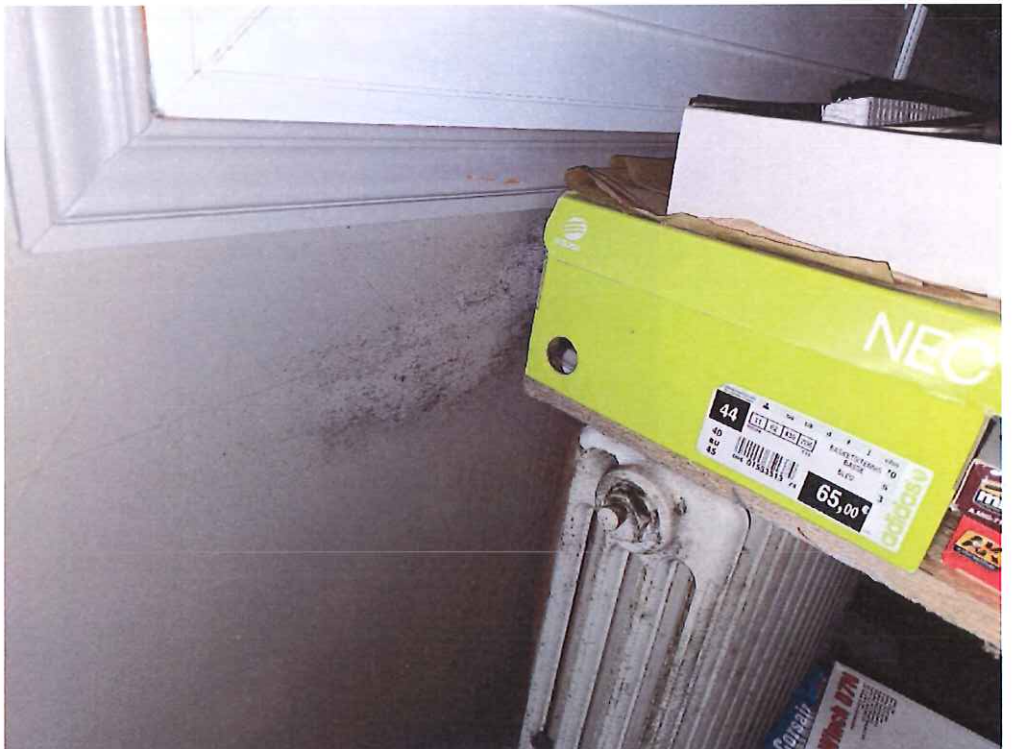
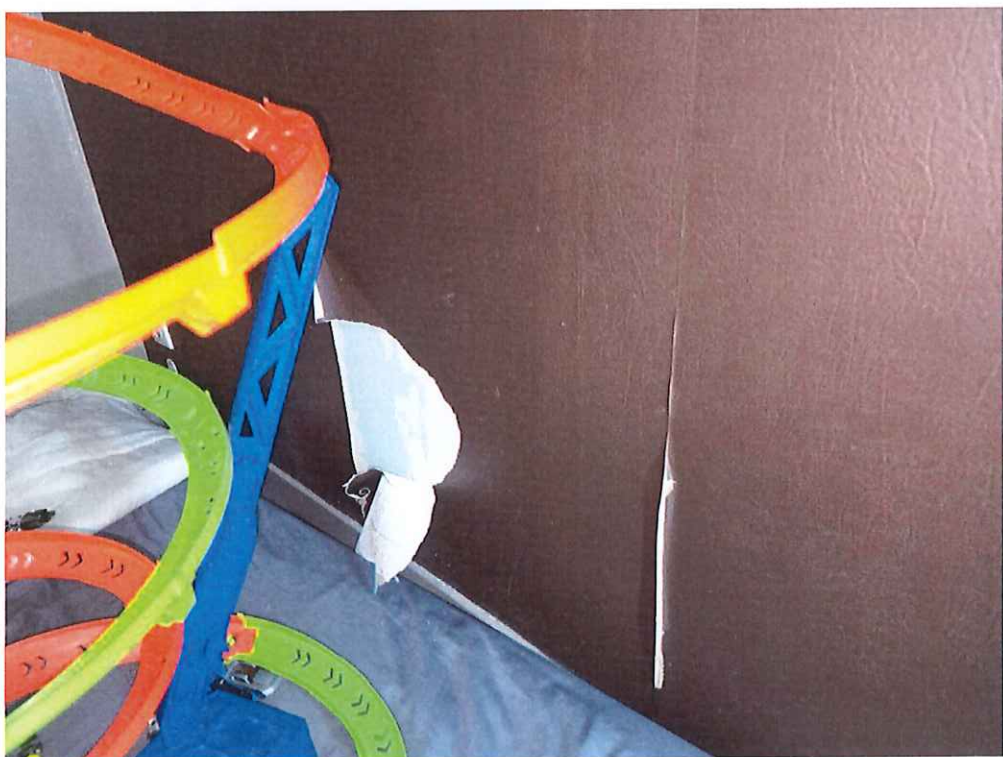
Le plafond est peint. Une fissuration traversante est présente. Des taches d'humidité sont visibles.

Les murs sont peints, avec plinthes en bois. Un pan est recouvert de papier-peint ; celui-ci se décolle et un lé est déchiré. Des moisissures sont présentes.

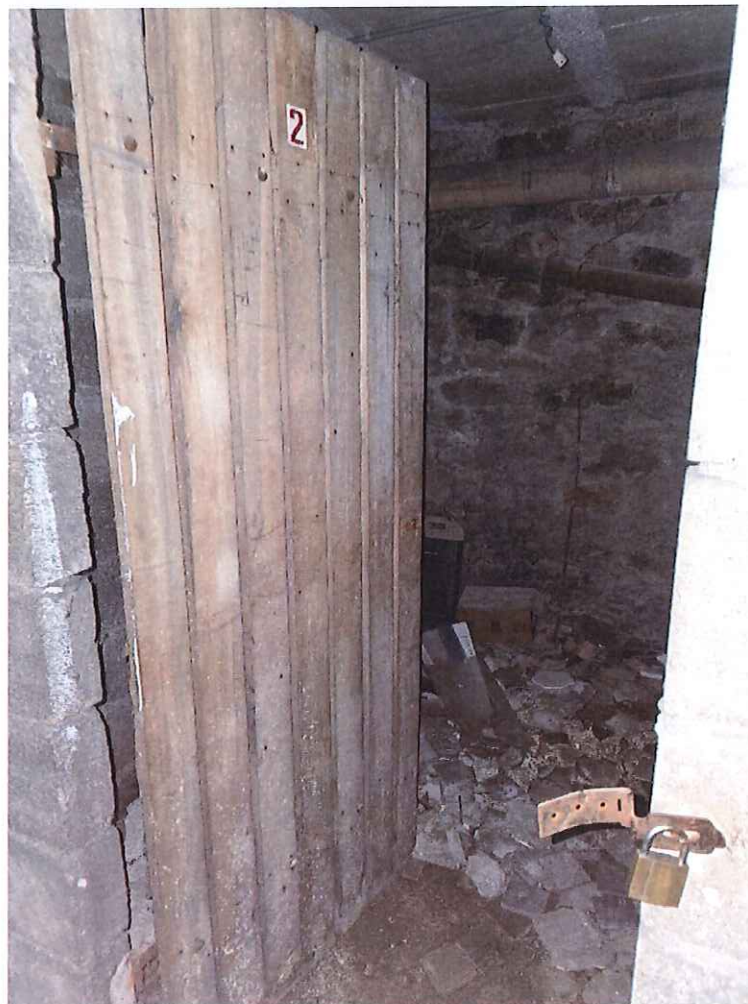
**Cave n°2 :**

L'accès se réalise depuis une porte à clairevoie en bois. Le loquet métallique est cassé.
