CERTIFICAT DE SUPERFICIE

ETAT DU BATIMENT RELATIF A LA PRESENCE DE TERMITES

DPE diagnostic de performance énergétique (logement)

ÉTAT DES RISQUES POUR L'INFORMATION DES ACQUÉREURS ET DES LOCATAIRES

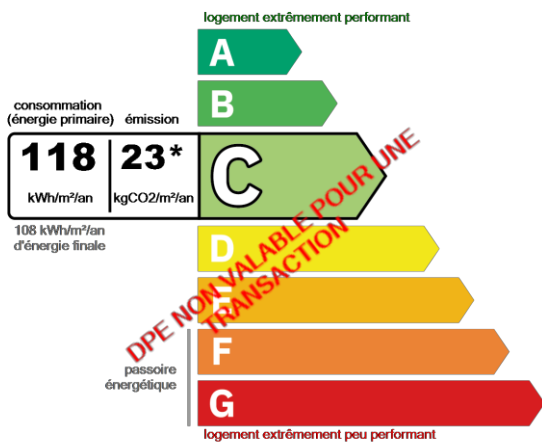
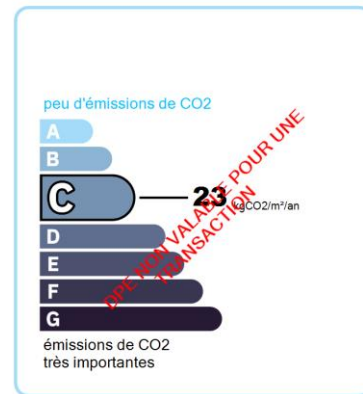
Performance énergétique

Le niveau de consommation énergétique dépend de l'isolation du logement et de la performance des équipements. Pour l'améliorer, voir pages 5 à 6

Ce logement émet 2858 kg de CO₂ par an, soit l'équivalent de 14806 km parcourus en voiture. Le niveau d'émissions dépend principalement des types d'énergies utilisées (bois, électricité, gaz, fioul, etc.)

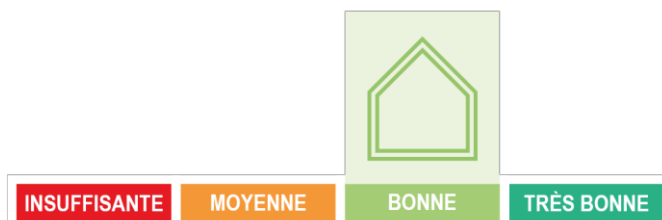
Performance de l'isolation

murs	Mur 1 Sud Briques creuses donnant sur Extérieur, isolé Mur 3 Nord Briques creuses donnant sur Extérieur, isolé Mur 4 Est Briques creuses donnant sur Local non chauffé (autre que véranda), isolé	bonne

plancher bas	Plancher 1 Dalle béton donnant sur Terre-plein, isolé	bonne

toiture / plafond	Plafond 1 Plaques de plâtre donnant sur Combles perdus, isolé	moyenne

portes et fenêtres	Fenêtres battantes, Menuiserie PVC - double vitrage vertical (e = 12 mm) avec Fermeture Fenêtres battantes, Menuiserie PVC - double vitrage vertical (e = 16 mm) avec Fermeture Porte isolée avec double vitrage	bonne

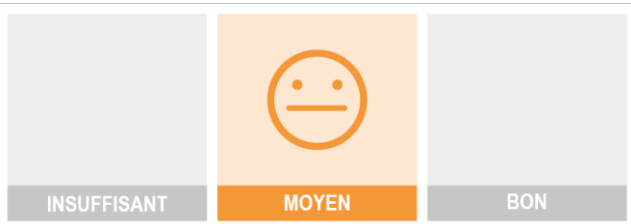
Confort d'été (hors climatisation)*

Les caractéristiques de votre logement améliorant le confort d'été :

toiture isolée

fenêtres équipées de volets extérieurs ou brise-soleil

logement traversant

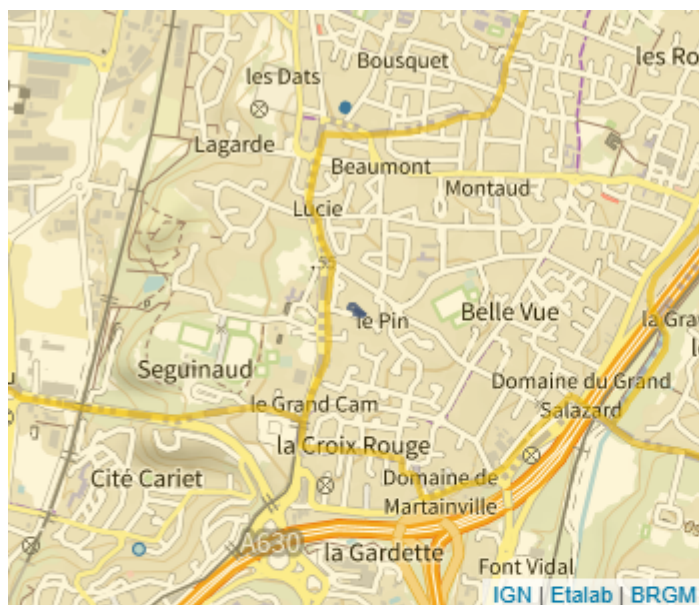
Sismicité

-   1 - très faible
-   2 - faible
-   3 - modéré
-   4 - moyen
-   5 - fort

Un tremblement de terre ou séisme, est un ensemble de secousses et de déformations brusques de l'écorce terrestre (surface de la Terre). Le zonage sismique détermine l'importance de l'exposition au risque sismique.

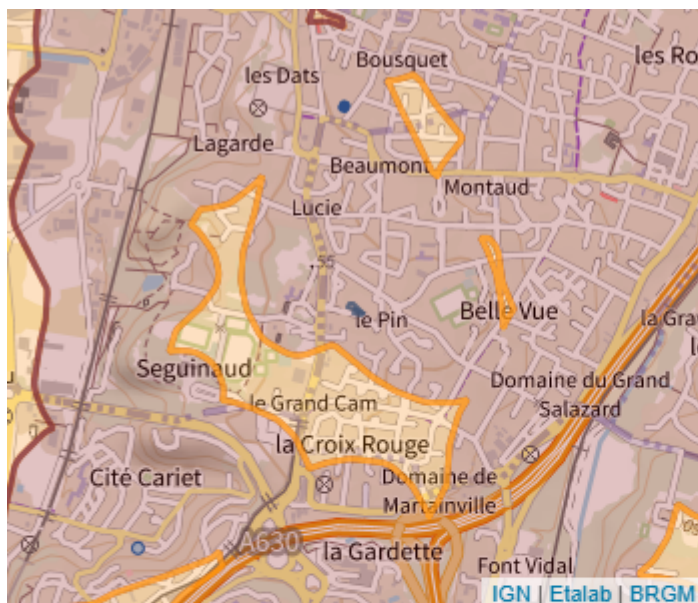
POLLUTION DES SOLS (500 m)

- 1 site(s) potentiellement pollué(s), référencé(s) dans l'inventaire des sites ayant accueilli par le passé une activité qui a pu générer une pollution des sols (CASIAS).

Les données disponibles mentionnent enfin la présence d'anciennes activités qui ont localisées dans le centre de la commune par défaut. La présente analyse n'en tient donc pas compte. Le détail de ces données est consultable en ANNEXE 3.

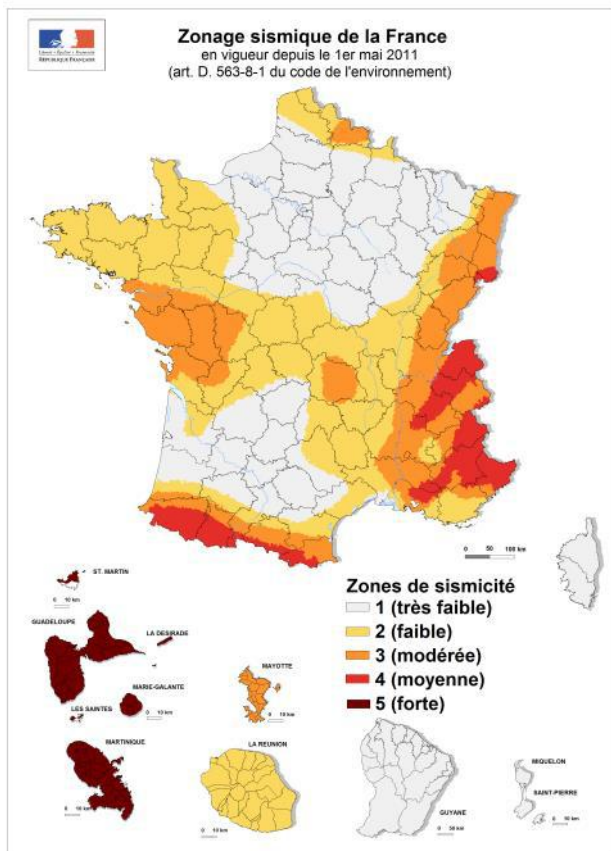
Le zonage sismique sur ma commune

Le zonage sismique de la France:

Les données de sismicité instrumentale et historique et des calculs de probabilité permettent d'aboutir à l'élaboration d'un zonage sismique. Cette analyse probabiliste représente la possibilité pour un lieu donné, d'être exposé à des secousses telluriques. Elle prend en compte la répartition spatiale non uniforme de la sismicité sur le territoire français et a permis d'établir la cartographie ci-contre qui découpe le territoire français en 5 zones de sismicité: **très faible, faible, modérée, moyenne, forte**. Les constructeurs s'appuient sur ce zonage sismique pour appliquer des dispositions de constructions adaptées au degré d'exposition **au risque sismique**.
